# 海岸・河川沿い道路の 空洞及び陥没の 発生・発達過程に関する研究

山口大学 大学院創成科学研究科

准教授 森 啓年

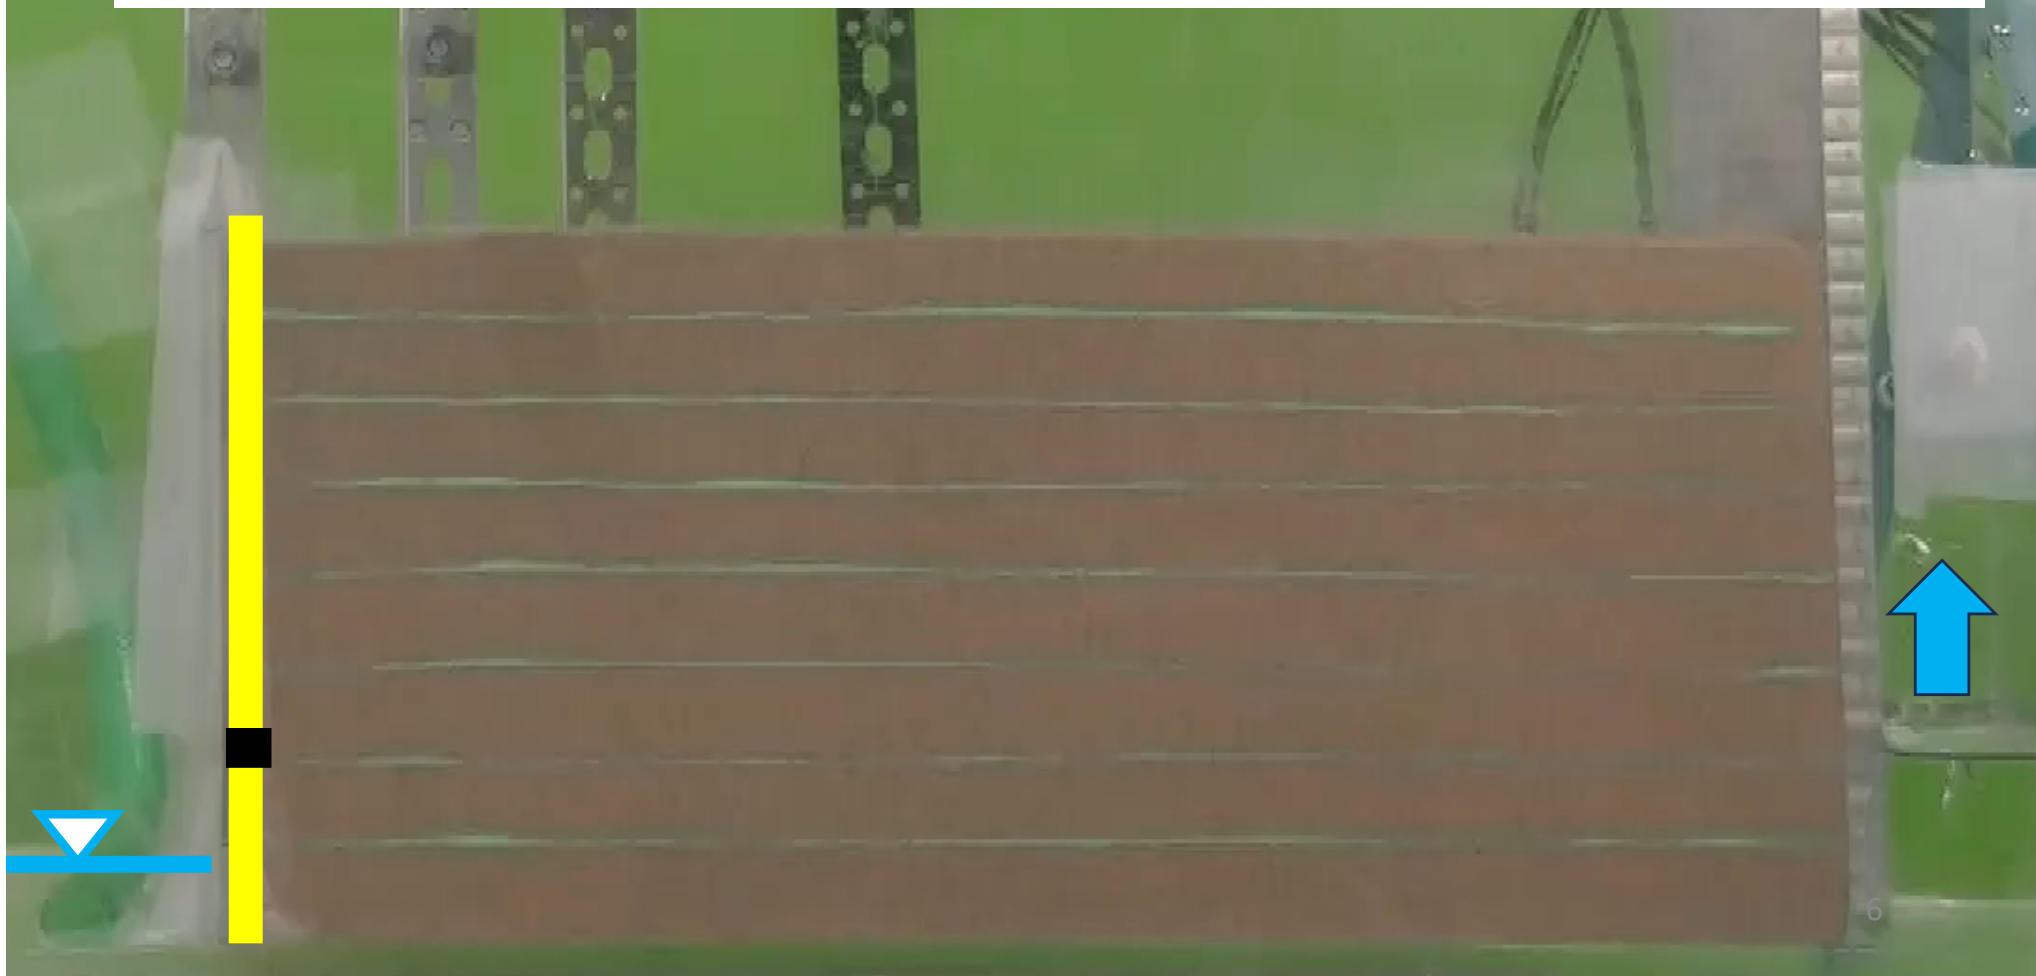
# 護岸損傷による空洞と陥没の発生過程

- 地下水と土砂流出が排水孔や護岸損傷部付近で発生
- 地下水位より上の空洞は擁壁に沿って上昇
  - 地表付近で横断方向に成長
  - 洪水や高潮などのイベントで一気に拡大する傾向

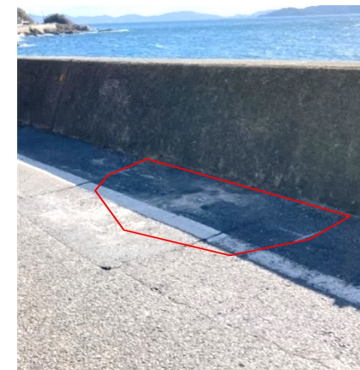
## 調査原理

従来のレーダー探査技術の適用最大深度は1.5m．護岸付近の深い空洞を早期に探知するため，適用最大深度が3.0mまでのレーダー探査技術を新たに開発

最高100km/hで調査可

異常信号箇所

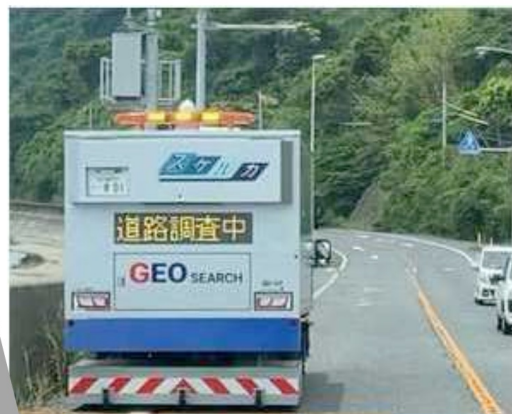
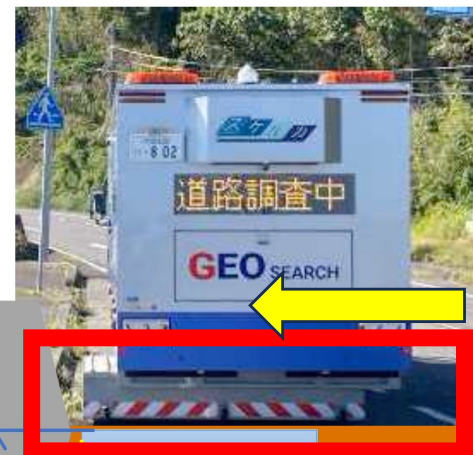
2～3回/年（梅雨前，台風期後，豪雨後） 空洞探査車を走行させ，経過観察

通常探査範囲

1.5m

深部探査範囲

3.0m

横に30cm張り出す

＜計測範囲をより護岸側へ＞

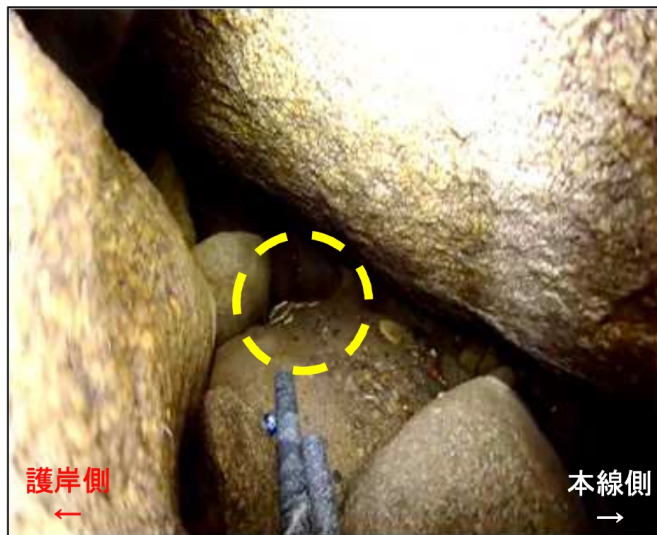
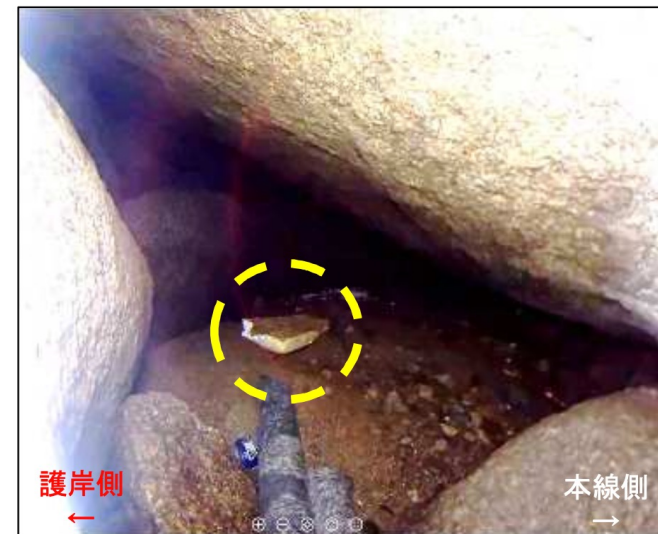
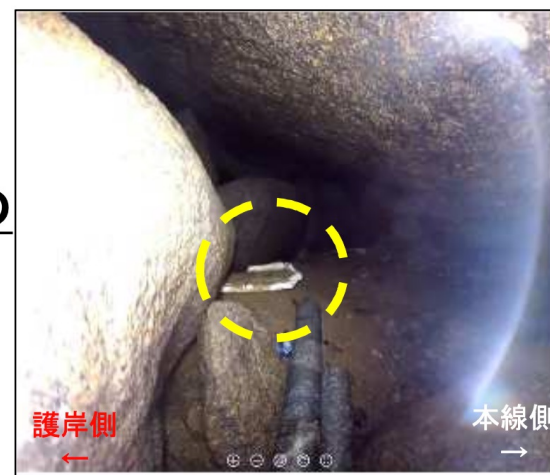
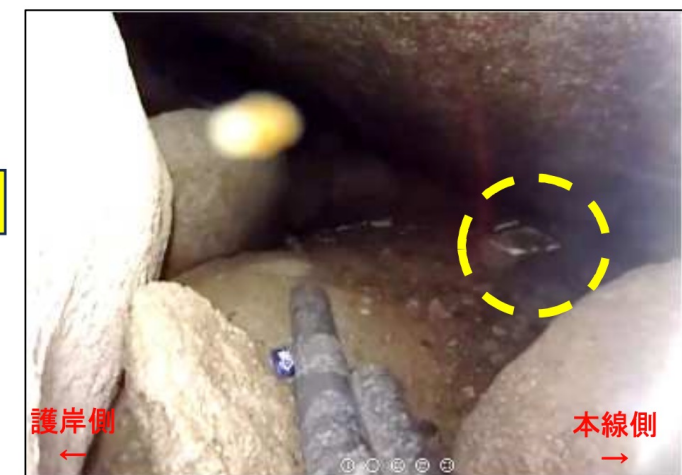
例③ <2024年2月>

発泡スチロールの  
移動を確認

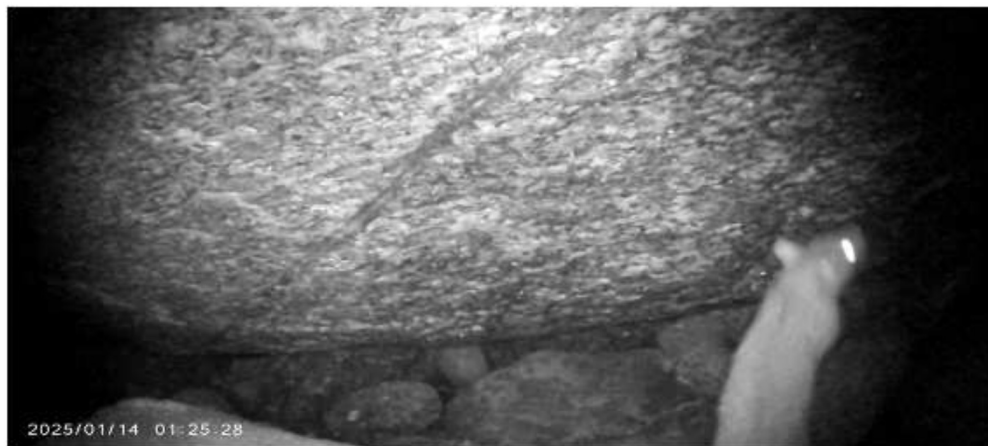
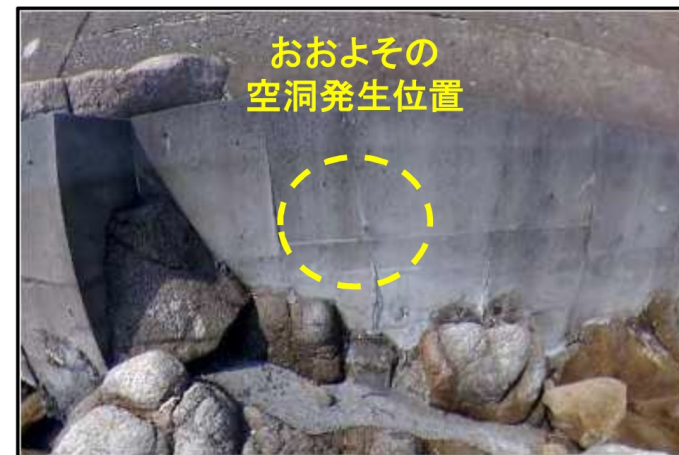
### 例③

2025年1月14日 AM1:25

- ・ ネズミが確認されたため、小規模な侵入口が存在
