# 栈橋の固有周期を活用した健全度評価と 打撃振動試験（非破壊検査）による栈橋の 使用性判断の一事例

本資料は、栈橋の固有周期（固有振動数）を活用し、部材毎ではなく栈橋構造全体での健全度評価を評価する打撃振動試験（非破壊試験）について紹介する。また、台風により被災した直杭式栈橋について、打撃振動試験により早期に栈橋の使用性を判断し、栈橋の利用を可能とした一つの事例を報告する。

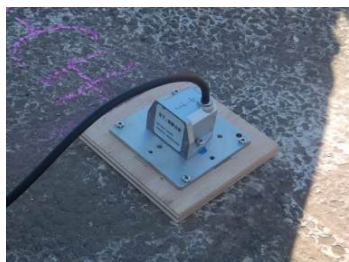
写真-1 サervo式加速度計

表-1に主な使用機材を示す。また、写真-1にサーボ式加速度計、写真-2に打撃振動試験測定装置、写真-3に強制振動に利用する重錘を示す。

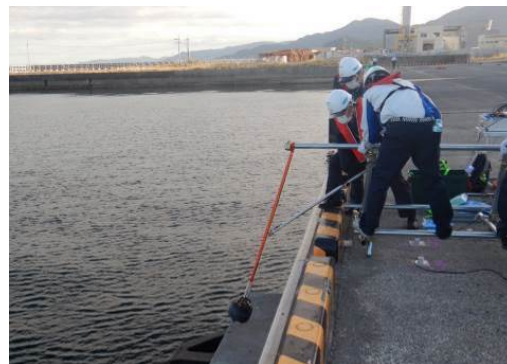
写真-4 打撃振動試験状況

打撃振動試験は、写真-4に示すように対象構造物に重錘（構造物を傷めないようにゴムで保護）で衝撃を与えることによって自由振動を発生させ、サーボ式加速度計にて応答加速度の波形データを収録し、振動数解析を行い、固有振動数と振動モードから構造物を評価する。

本報告では、重錘の架台を単管パイプで組んだ事例を紹介しているが、現在は約5分程度で組み立てができる専用の架台を製作している。

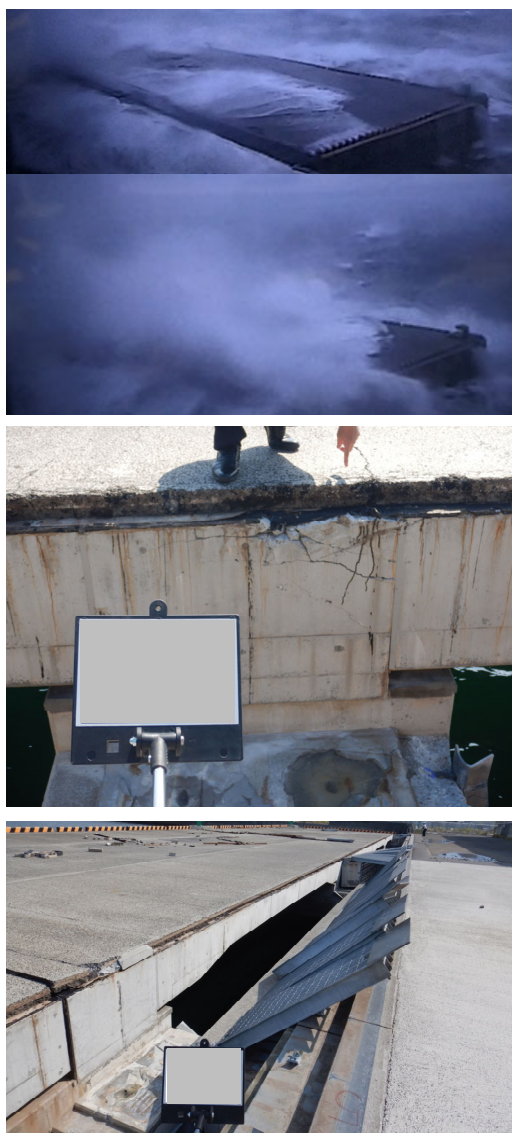
写真-5 栈橋の被災状況

写真-5に栈橋の被災状況を示す。被災後の各種データから、台風時に設計波を超えた状況にて直杭式栈橋が被災したと考えられる。

栈橋所有者の経済活動を早期に再開するため、早急な判断が求められたが、栈橋が被災している状況であり、潜土の安全性確保や部材毎の性能確認には時間を要する状況であった。また、すでに部分的な不具合が確認されている中でも、構造全体で耐荷性能を確保できれば運用は可能である。これらの点から、耐久性の低下については運用しながら補修する前提で、耐荷性能試験として打撃振動試験を実施する事とした。なお、打撃振動試験では杭および杭頭結合について評価し、栈橋上部工については、高性能カメラによるたわみ試験で評価した。
