10. 治水事業の効果

旭川直轄河川改修事業(旭川放水路)の概要

【放水路の効果】旭川直轄河川改修事業(旭川放水路)

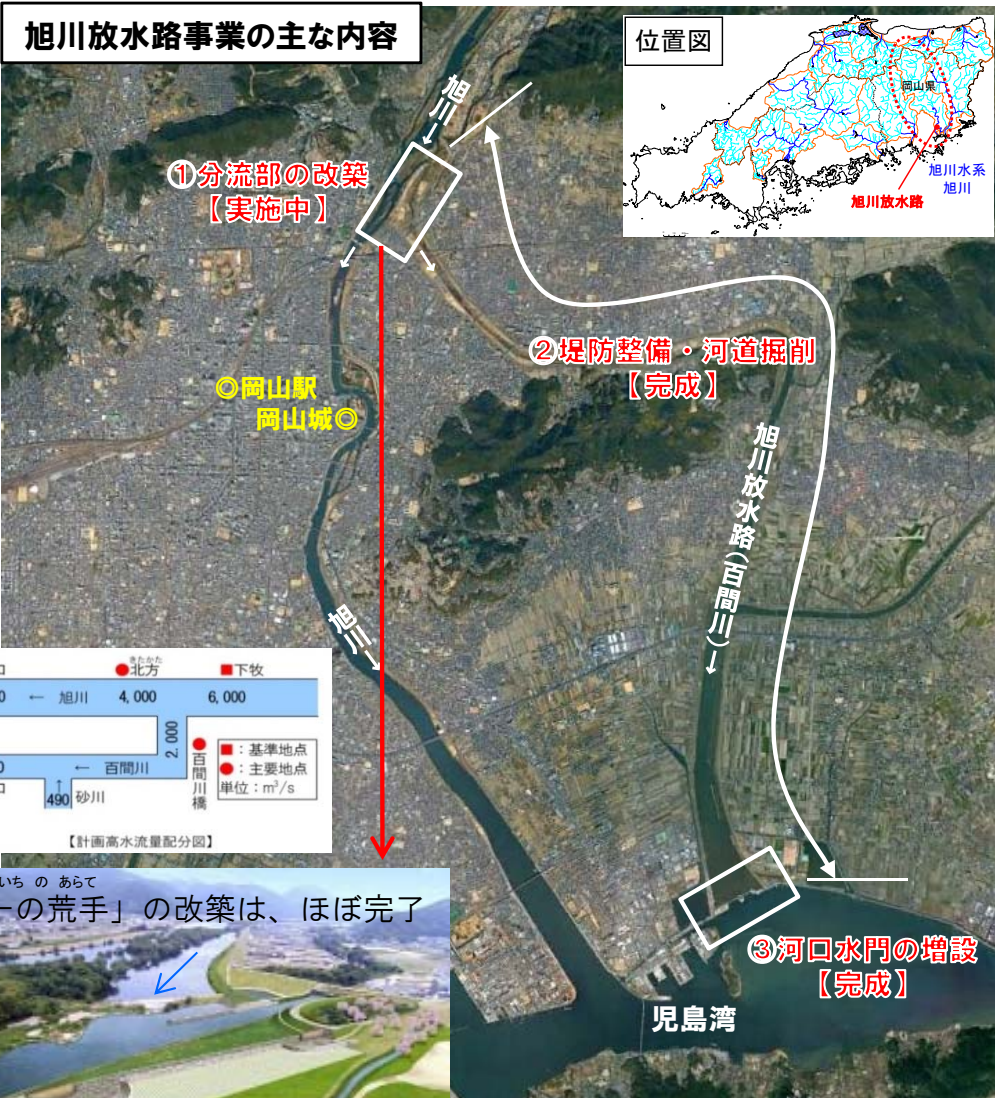
旭川放水路事業の主な内容

- 洪水の一部を分流し岡山市街地の浸水被害の防止・軽減を図るため、昭和49年度に旭川放水路(百間川)の本格的な改修に着手しました。
- 平成26年度には「堤防整備・河道掘削」「河口水門の増設」が完了し、分流部についても「一の荒手」で適正な分派ができるまで整備が進んでいます。

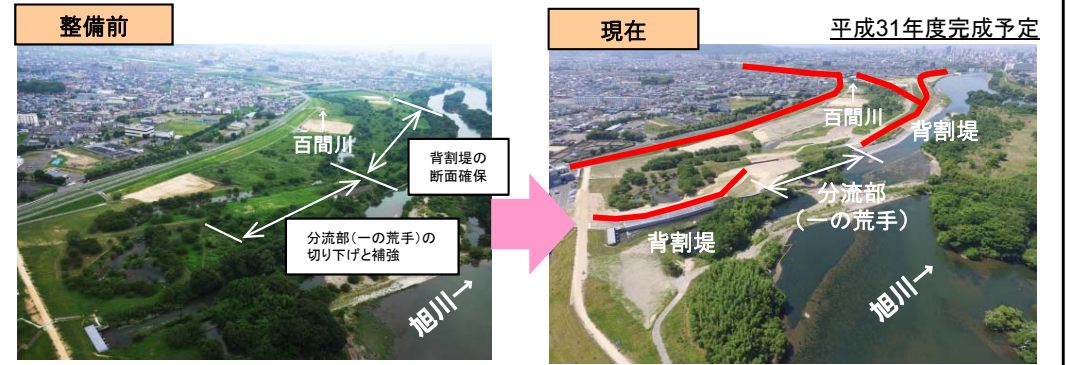
①分流部の改築【実施中】(分流部の切下げ、背割堤(旭川左岸堤)の整備)

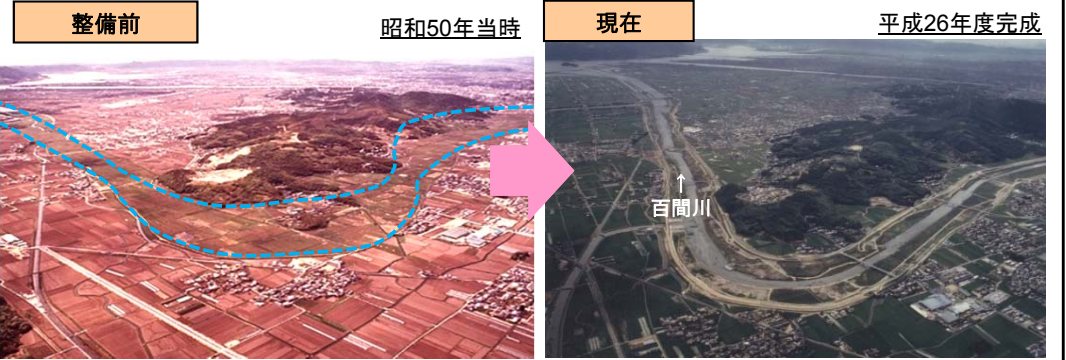
②堤防整備・河道掘削【完成】

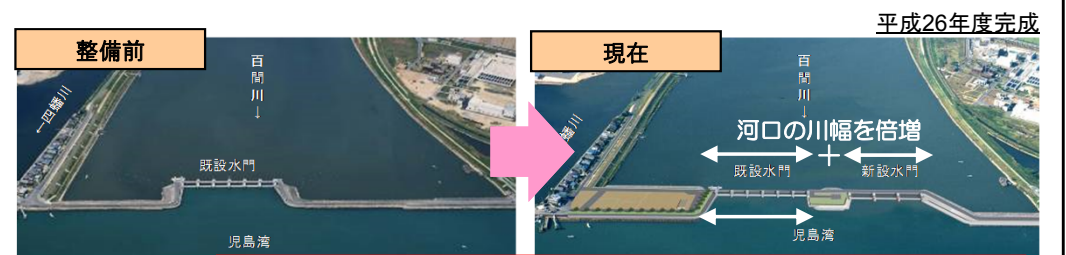
③河口水門の増設【完成】(計画高水流量に対し不足する河口の拡幅)

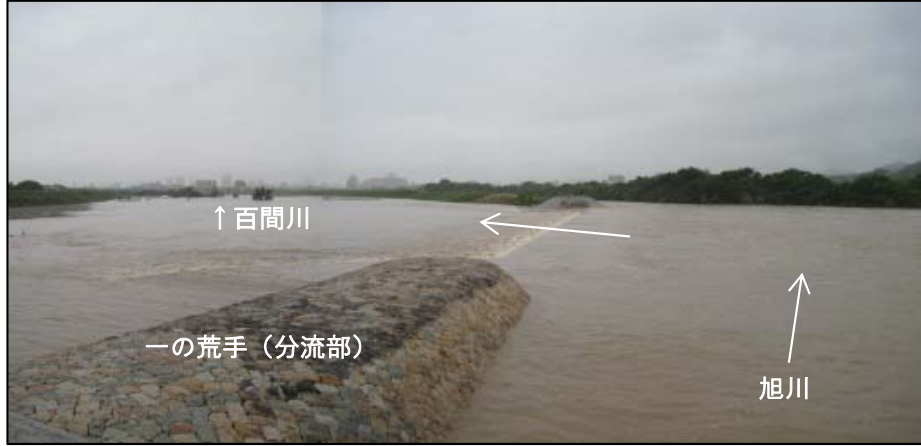
旭川放水路(百間川) 分流状況(7月6日(金))

今回、最大で分流前4,500m³/sのうち、1,300m³/sを放水路へ分流

- 梅雨前線の影響により、旭川流域の流域平均総雨量は約324mm(7月5日(木)3:00~8日(日)22:00)を記録し、旭川放水路分流部の上流側に位置する下牧水位観測所では氾濫危険水位を超過しました。7月6日(金)には、分流部の「一の荒手」を越流し、洪水を放水路へ分派しました。
- 今回の洪水では、旭川放水路が無かった場合に、岡山市街地(JR岡山駅含む)の約450ha及び約5,050戸の家屋の浸水被害が発生するおそれありましたが、洪水を分流したことによって、旭川の水位を約1.5m低下させ、洪水を安全に流下させました。

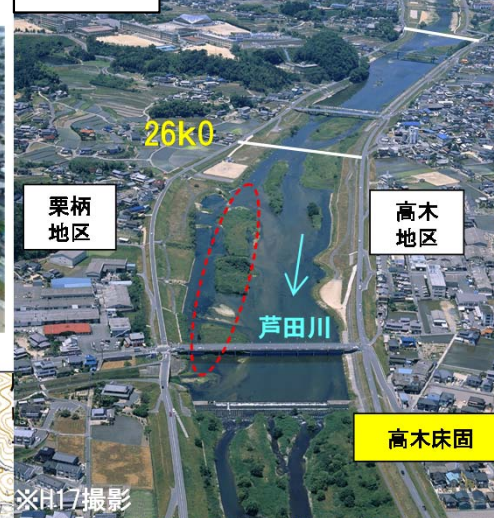
掘削前

掘削後

- 梅雨前線の影響により、芦田川流域の流域平均総雨量は約385mm（7月5日(木)4:00～8日(日)12:00）を記録し、^{やまて}山手水位観測所では計画高水位を超過しました
- 八田原ダムの整備と河道掘削を実施した結果、広島県府中市栗柄・高木地区において、掘削前と比べて芦田川の水位を約50cm（ダム：約33cm、河道掘削：約17cm）低下させることができました。
- 今回の洪水では、高木地区での堤防決壊を想定した場合に比べて、約340haの土地及び約3,240戸の家屋の浸水被害を防止したものと推定されます。
