## 交通事故短期対策後の現地再点検を行い、 更なる今後の対策を検討します！

事故概要図 一般国道2号・府中分れ交差点 (229.465k) S=1:500

# 一般国道2号 府中分かれ交差点の効果検証

# 一般国道2号 福山新橋西詰交差点の効果検証その1

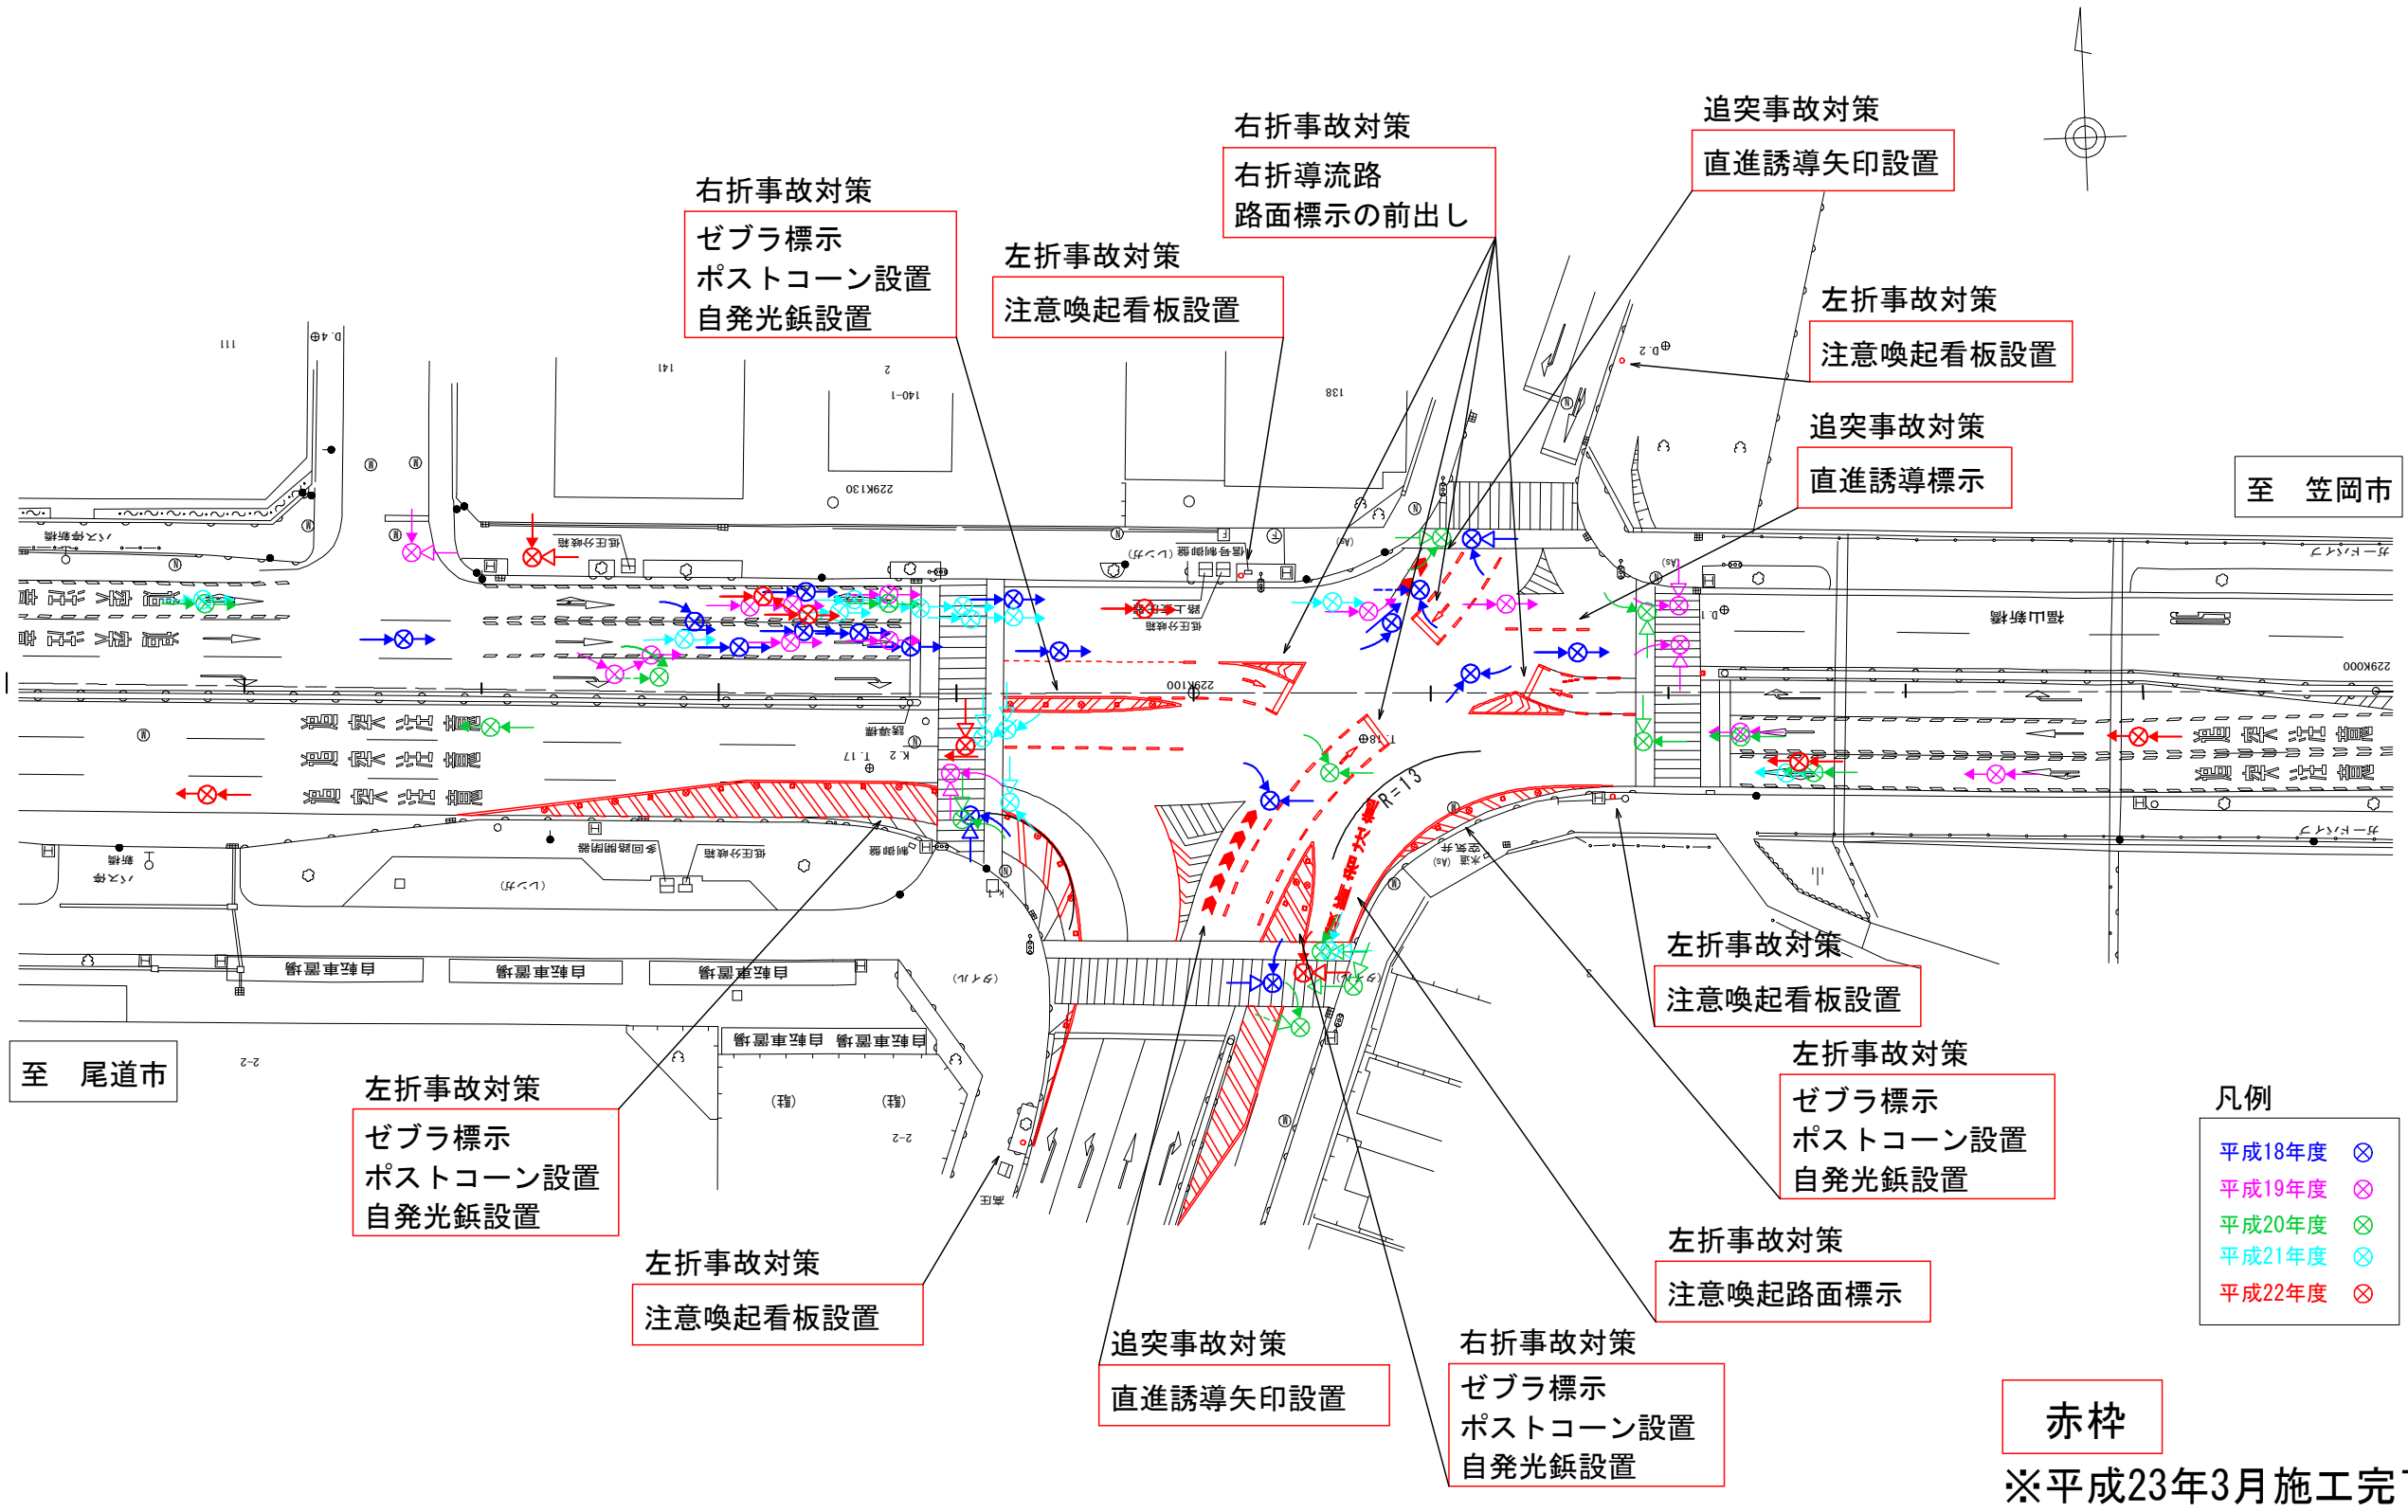
事故対策図

赤枠  
※平成23年3月施工完了

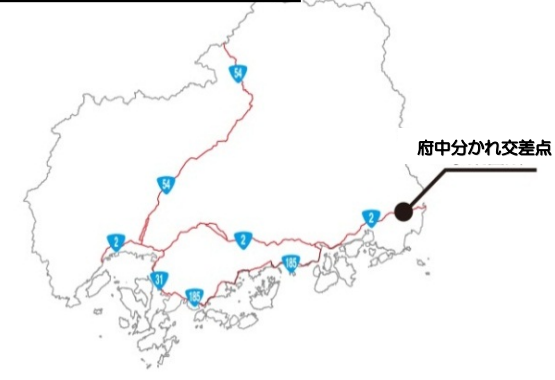
## 府中分かれ交差点の概要

○当該交差点は福山市内中心部より東へ約1.5kmのところの位置し、一般国道2号、一般国道313号及び一般県道福山鞆線が接続している交差点である。

- ・交差点箇所：福山市入船町3丁目
- ・自動車交通量：44,115台/日【H22センサス】
- ・自転車交通量：1,055台/日【H17センサス】
- ・歩行者交通量：77人/日【H17センサス】

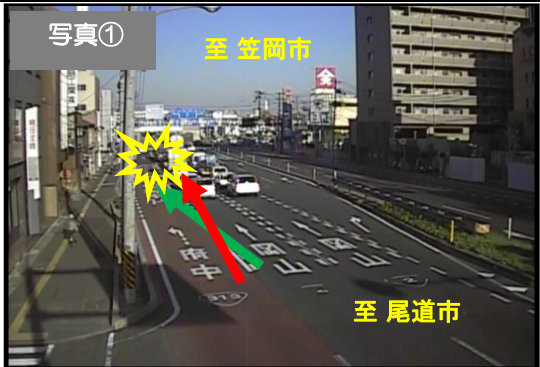
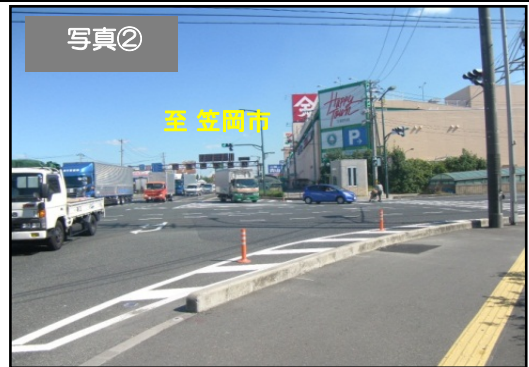
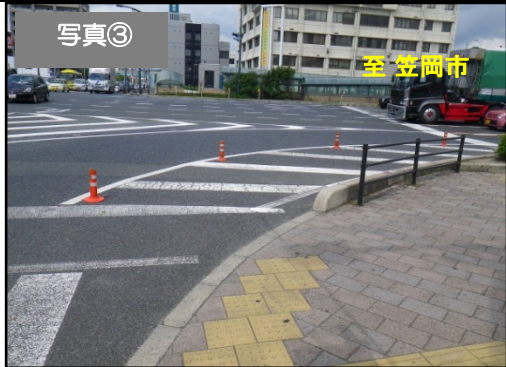
## ①追突事故対策

- ①追突事故対策（車線変更台数）  
 区間1：5台 → 0台， 区間2：25台 → 22台【▼約30%】  
 →左折車の割り込みが約30%低下した!!

【調査実施日時:平成23年10月19日(水) 16:00~19:00】

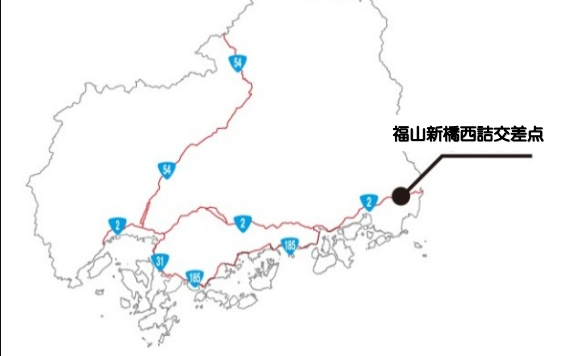
## 福山新橋西詰交差点の概要

○福山新橋西詰交差点は福山市内中心部より東へ約1.5kmのところの位置し、一般国道2号、市道が接続している交差点である。

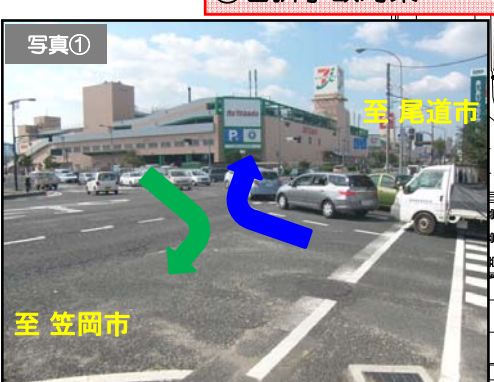
## ①右折事故対策

- ・A→Dはみ出し走行割合 29.5% → 15.8% 【▼約50%】
- ・B→Aはみ出し走行割合 2.9% → 0.3% 【▼約90%】
- ・C→Bはみ出し走行割合 52.4% → 34.4% 【▼約40%】
- ・D→Cはみ出し走行割合 2.7% → 1.6% 【▼約40%】

※右折時のはみ出し走行車両の割合が全方向で低下した!!

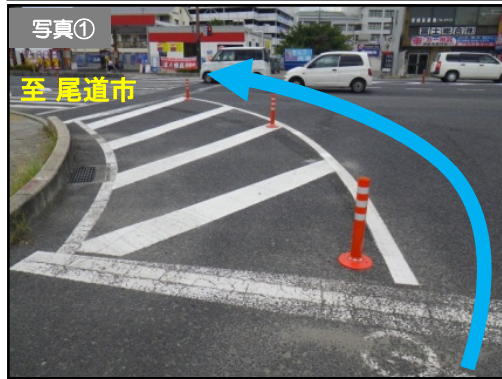
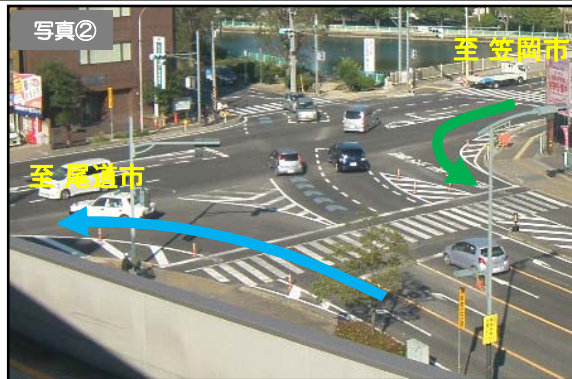
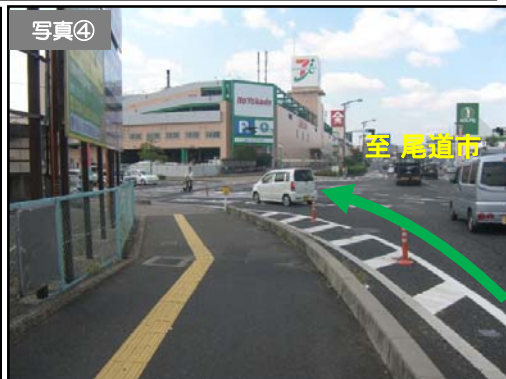
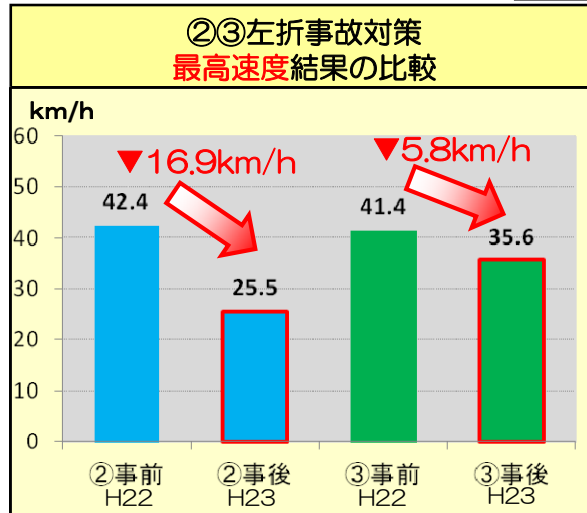
# 一般国道2号 福山新橋西詰交差点の効果検証その2

- 最高速度
  - ② V=42.4km/h → V=25.5km/h 【▼約40%】
  - ③ V=41.4km/h → V=35.6km/h 【▼約15%】
- 平均速度
  - ② V=16.7km/h → V=15.9km/h 【▼約 5%】
  - ③ V=27.0km/h → V=24.2km/h 【▼約10%】

※左折車の走行速度（最高、平均）が低下した!!
