平成30年7月豪雨に対する 芦田川における治水事業の効果について【速報】

平成30年7月豪雨に対する芦田川における主な治水事業の効果について、速報をとりまとめましたので、お知らせします。

八田原ダム・芦田川河道掘削の効果

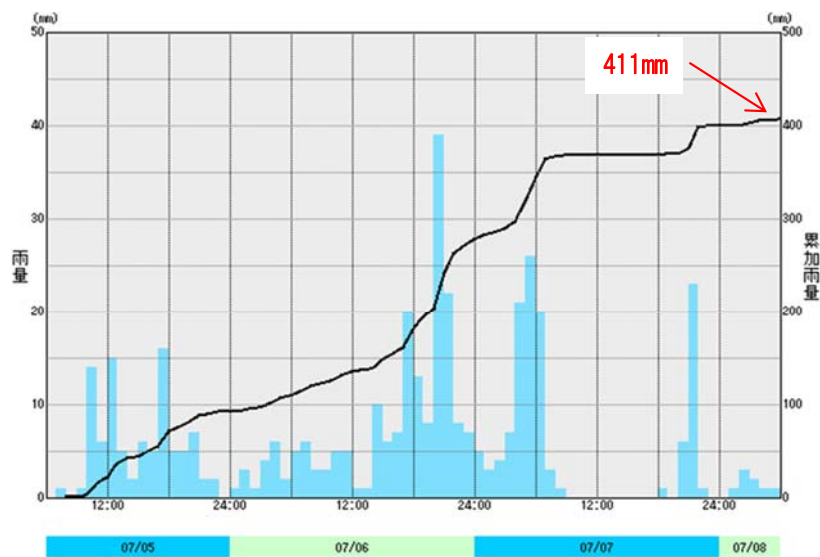
■御調雨量観測所の状況

御調雨量観測所

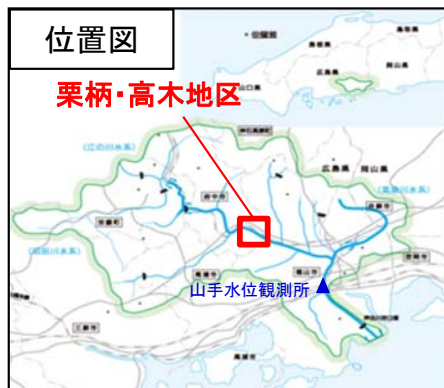
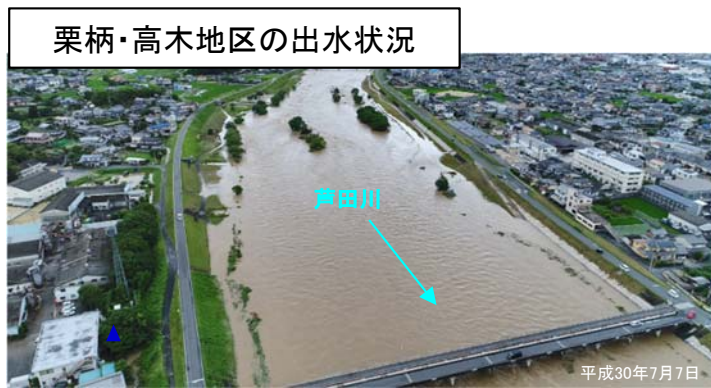
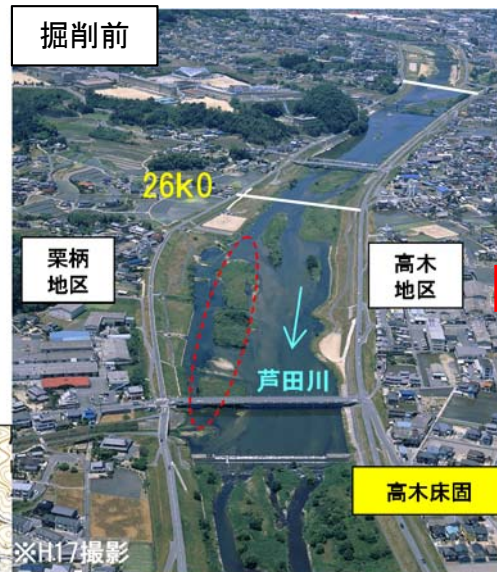
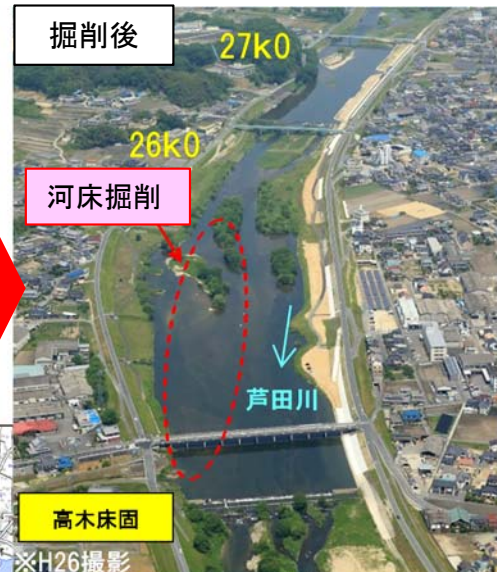
- 梅雨前線の影響により、芦田川流域の流域平均総雨量は約385mm(7月5日(木)4:00~8日(日)12:00)を記録し、^{やまて}山手水位観測所では計画高水位を超過しました
- 八田原ダムの整備と河道掘削を実施した結果、栗柄・高木地区において、掘削前と比べて芦田川の水位を約50cm(ダム:約33cm、河道掘削:約17cm)下げることができました。
- 今回の洪水では、高木地区での堤防決壊を想定した場合に比べて、約340haの土地及び約3,240戸の家屋の浸水被害を防止したものと推定されます。

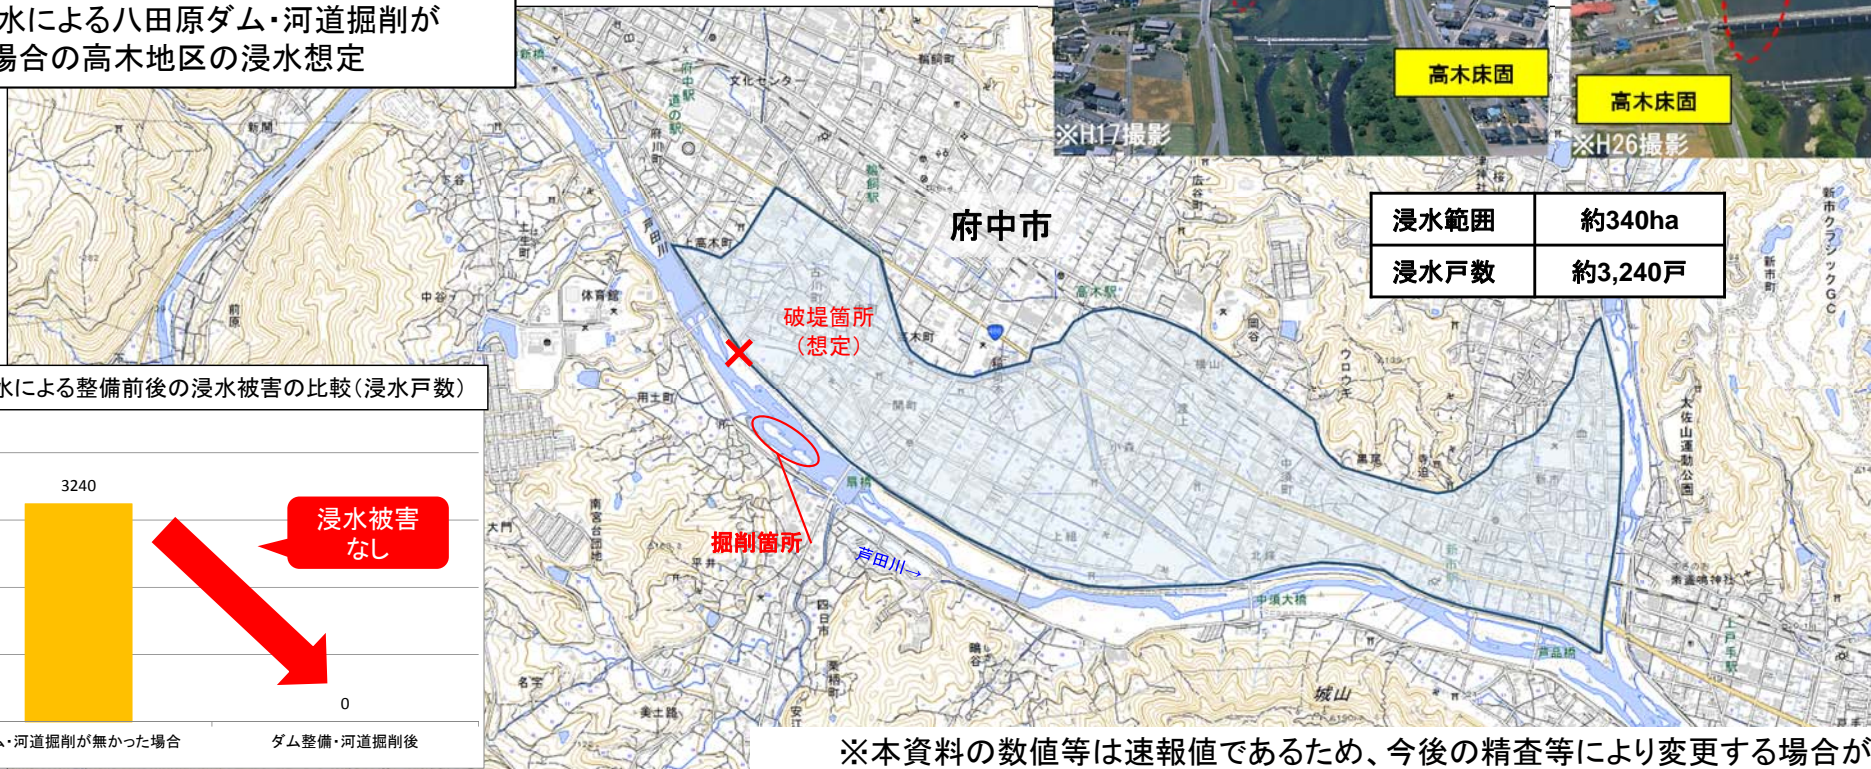
今回の洪水による八田原ダム・河道掘削が無かった場合の高木地区の浸水想定

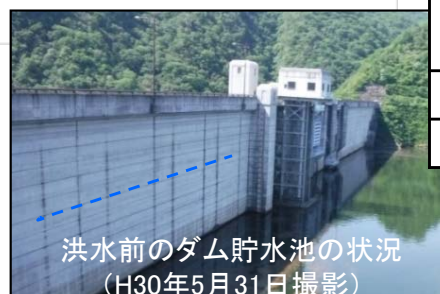
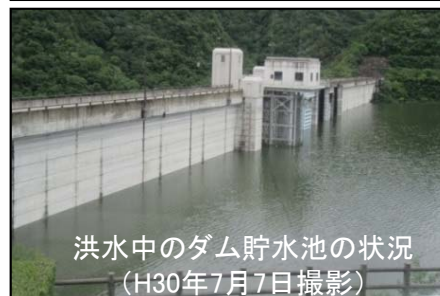
氾濫解析結果

ダムが無い場合	今回(ダム有り)
浸水範囲	約6ha	約4ha
浸水戸数	約20戸	約10戸

※府中市父石町の右岸の解析結果

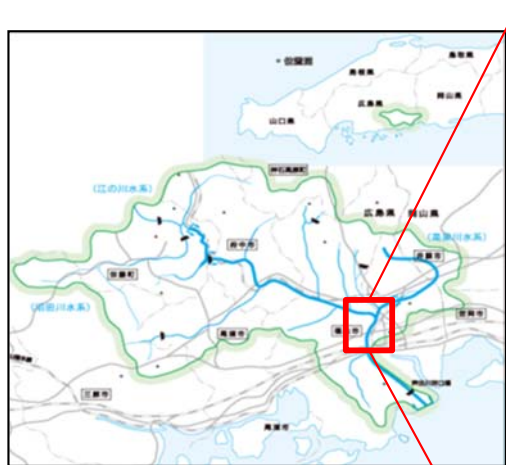
■平成30年7月5日からの梅雨前線に伴う豪雨により、芦田川沿川では内水氾濫が発生し、自治体からの要請により排水ポンプ車を派遣し、内水排除を実施しました。

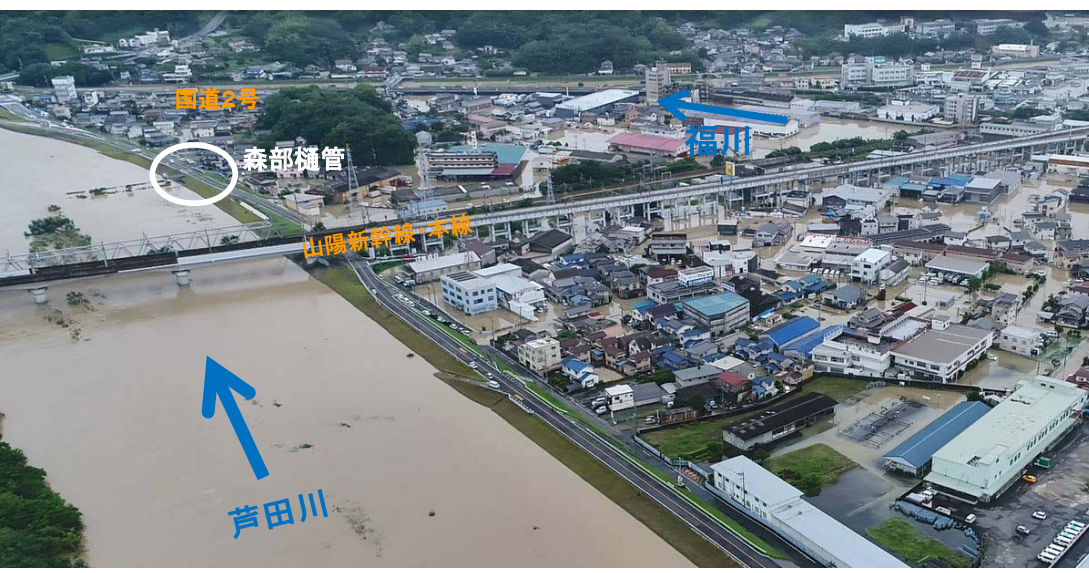
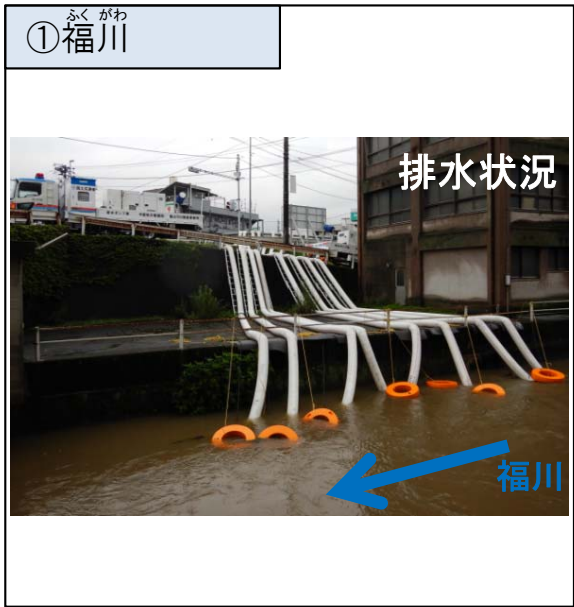
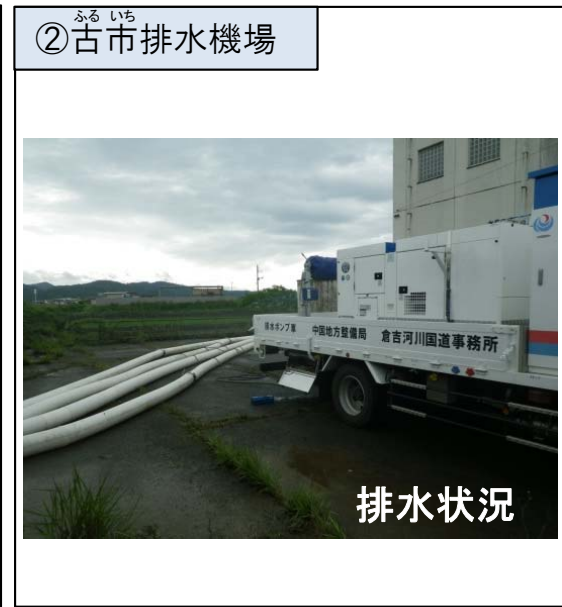
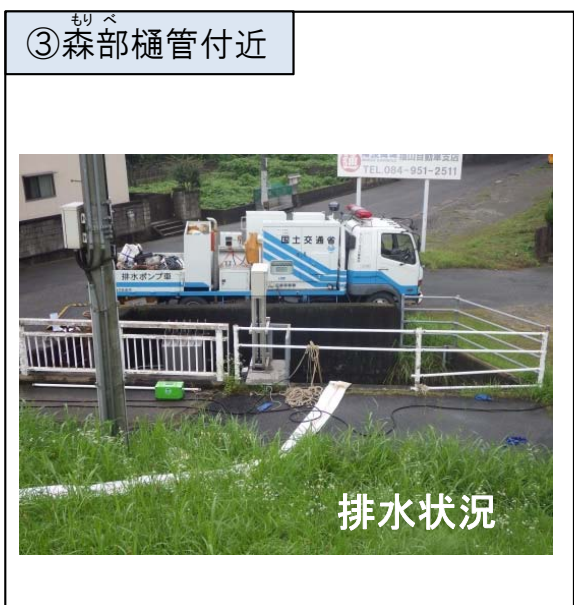
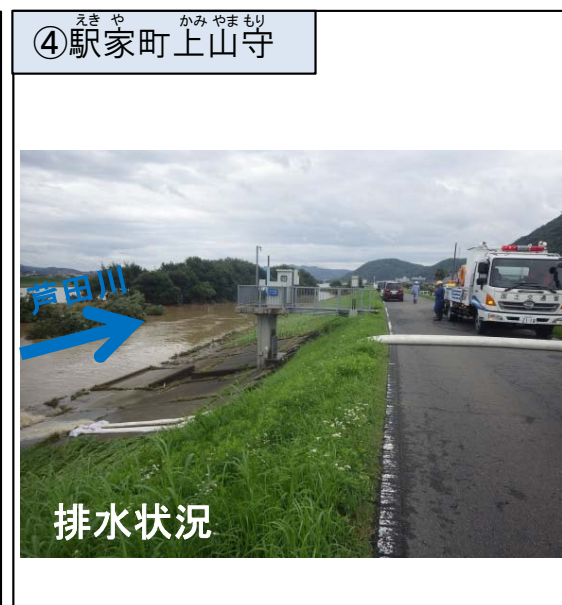
★広島県(福山市)
・排水ポンプ車 30m³/min × 6台
・照明車 × 1台
