# 平成30年7月豪雨の概要について

令和元年5月29日

中国地方整備局 福山河川国道事務所

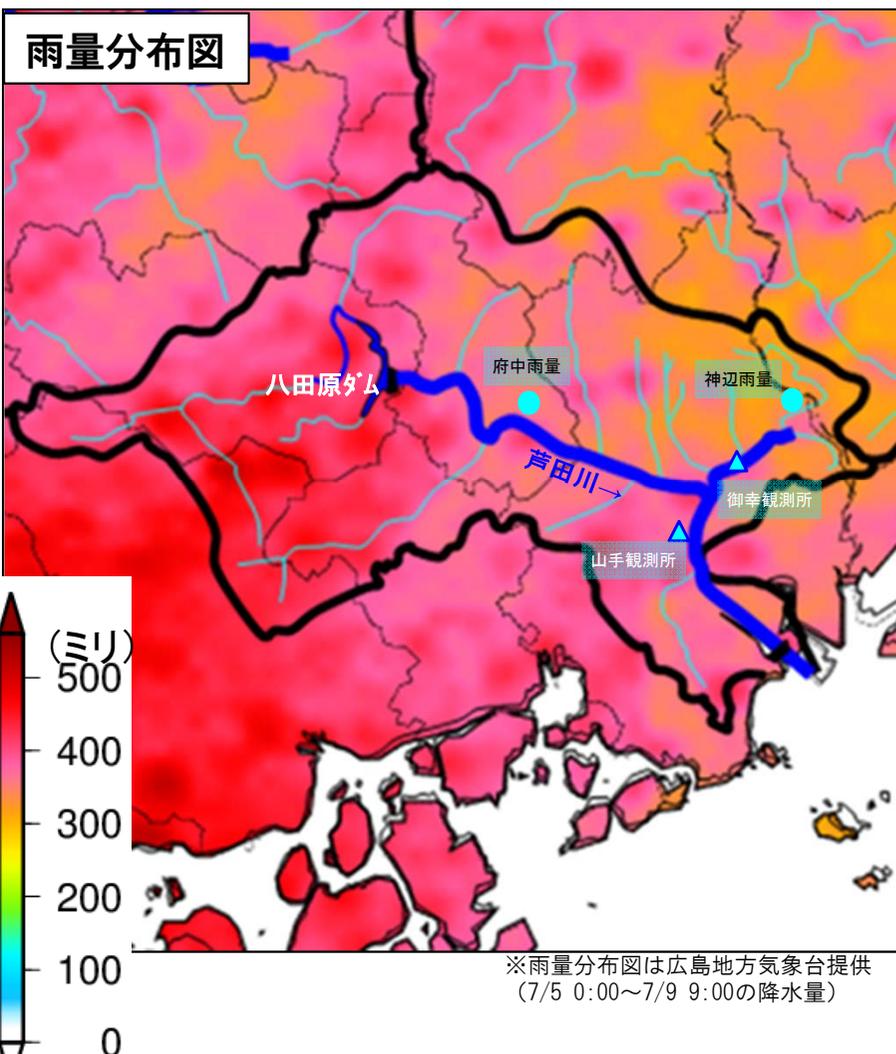
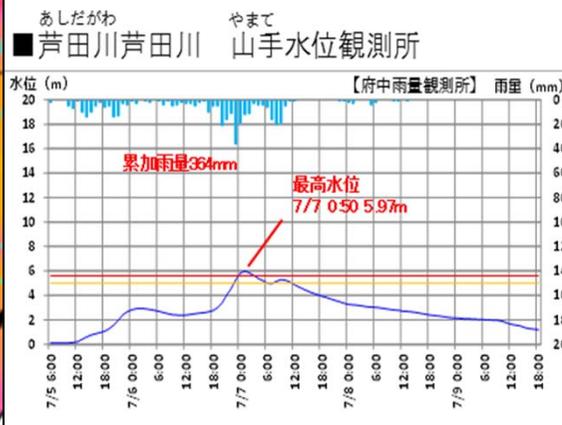
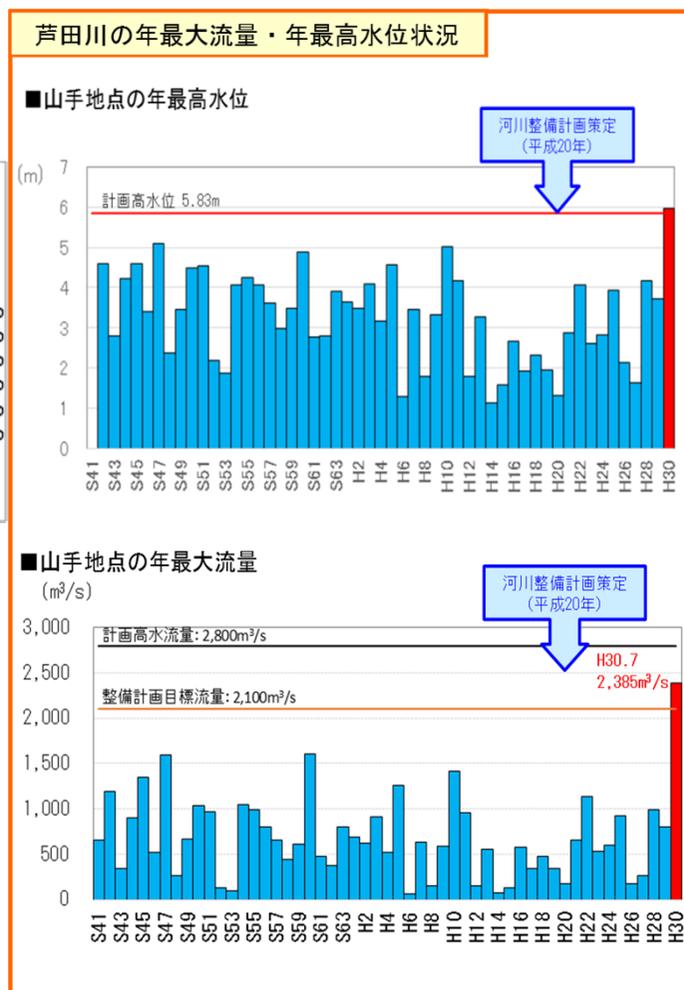
- 7月5日(木)から7日(土)にかけて、梅雨前線が本州付近に停滞し、この前線へ向かって暖かく湿った空気が流れ込み、前線の活発な活動が続いたため、芦田川流域でも断続的に非常に激しい雨が降り、多いところでは降り始めからの累加雨量※が400mmを超過した。
- 芦田川水系芦田川の山手水位観測所等において氾濫危険水位を超過し、山手水位観測所では、**観測史上最高水位を記録した。**

※芦田川流域の国土交通省及び気象庁の雨量観測地点のうち、世羅雨量観測所(気象庁)で累加雨量400mmを超過。

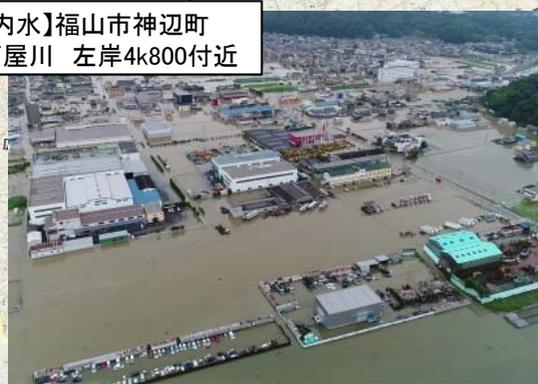
【内水】福山市神辺町  
神辺本陣(県重要文化財)

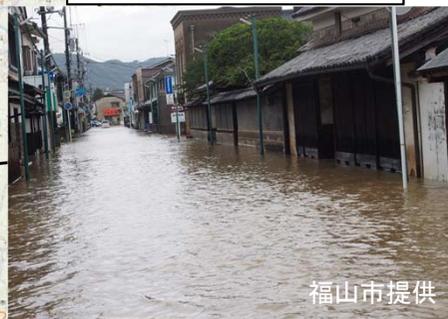
【内水】福山市南蔵王町  
国道182号

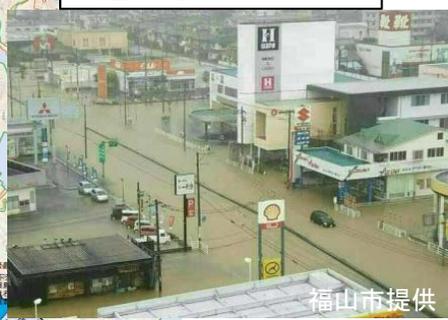
【内水】福山市神辺町  
高屋川 左岸4k800付近

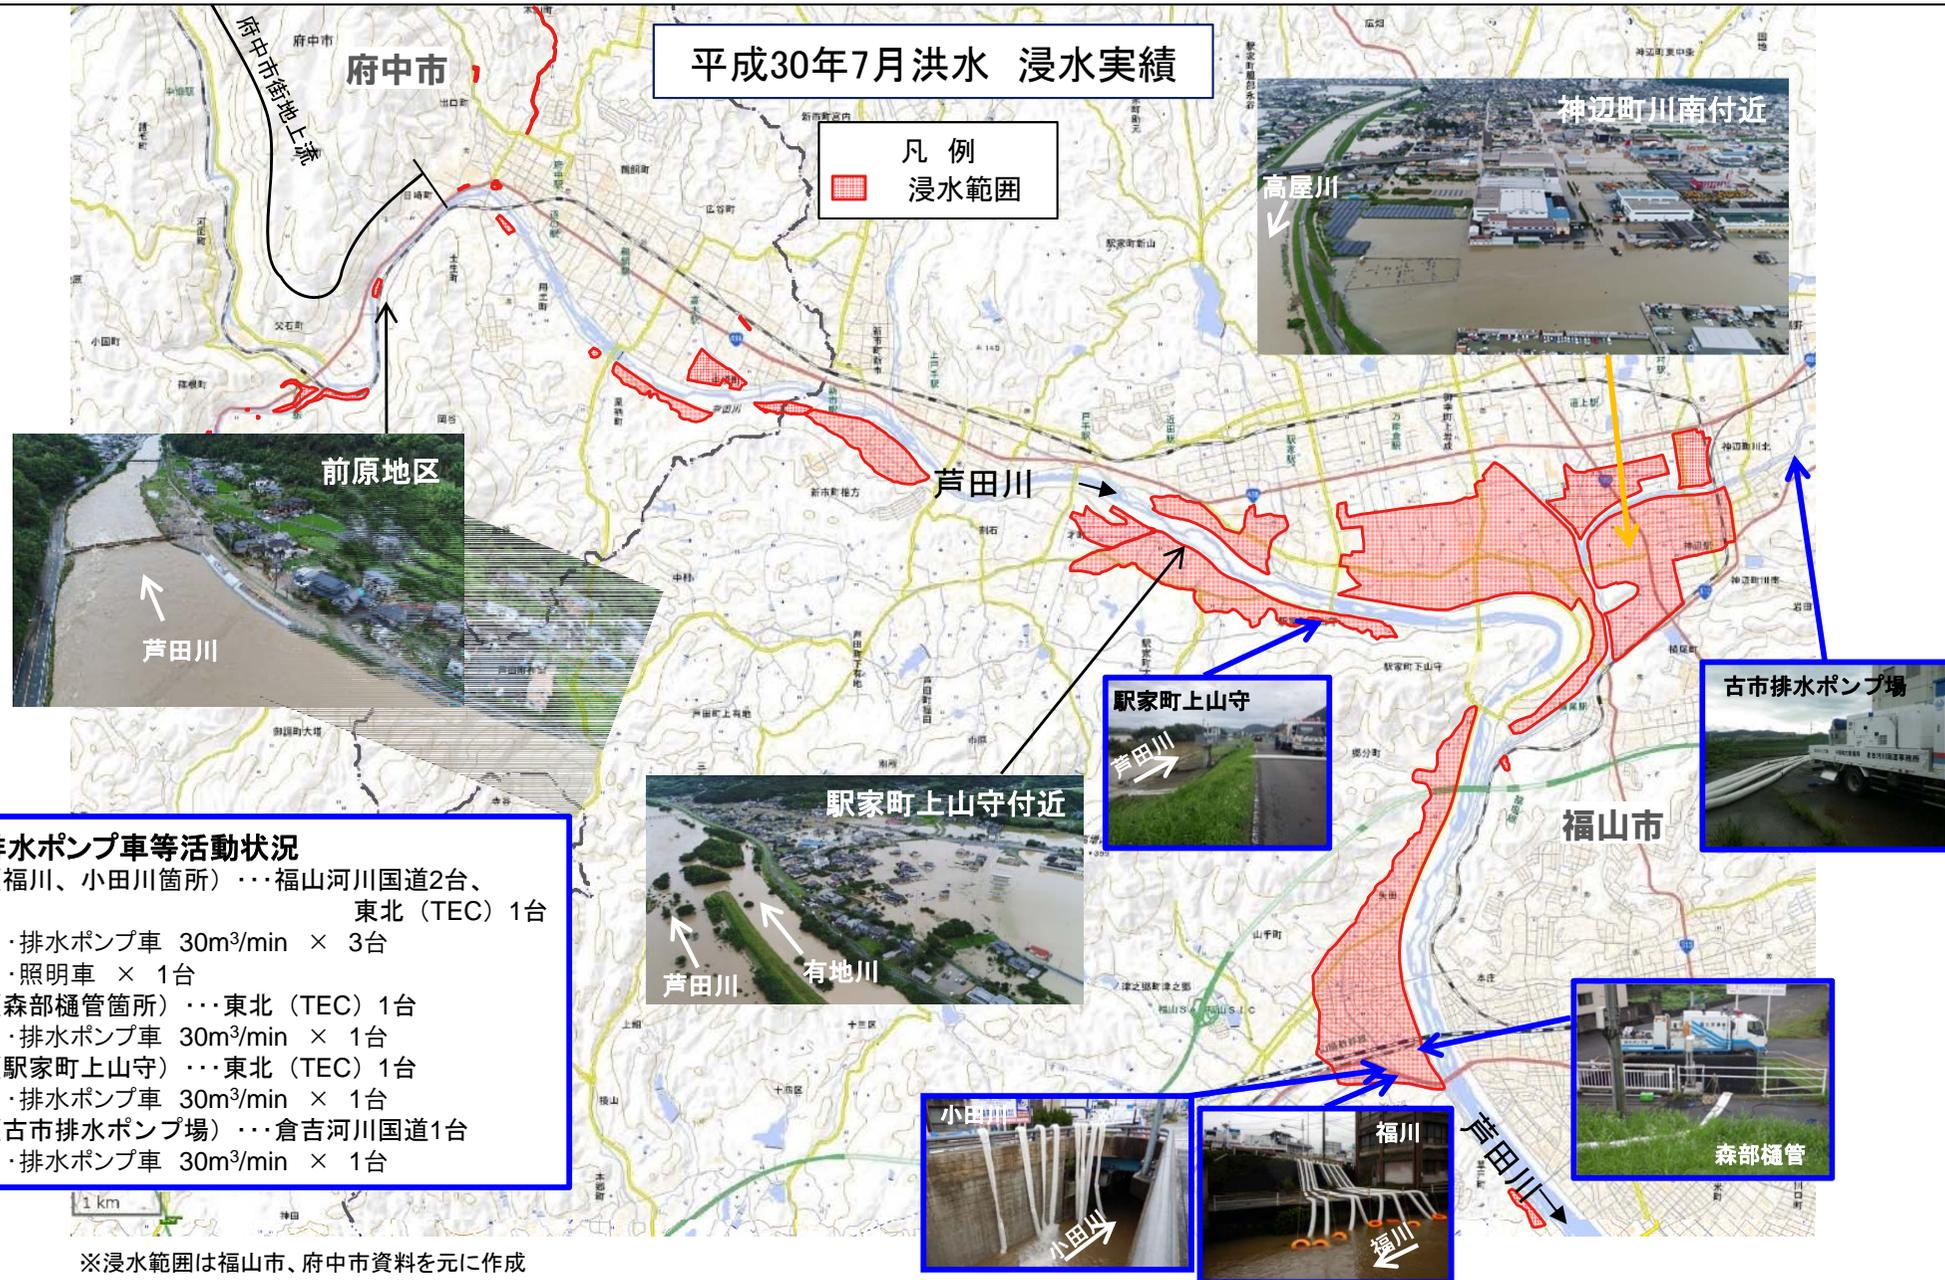
- 芦田川では中下流域で支川氾濫・内水による浸水が発生した。
- 国土交通省はTEC-FORCEも含めた排水ポンプ車6台、照明車1台による排水支援を実施した。

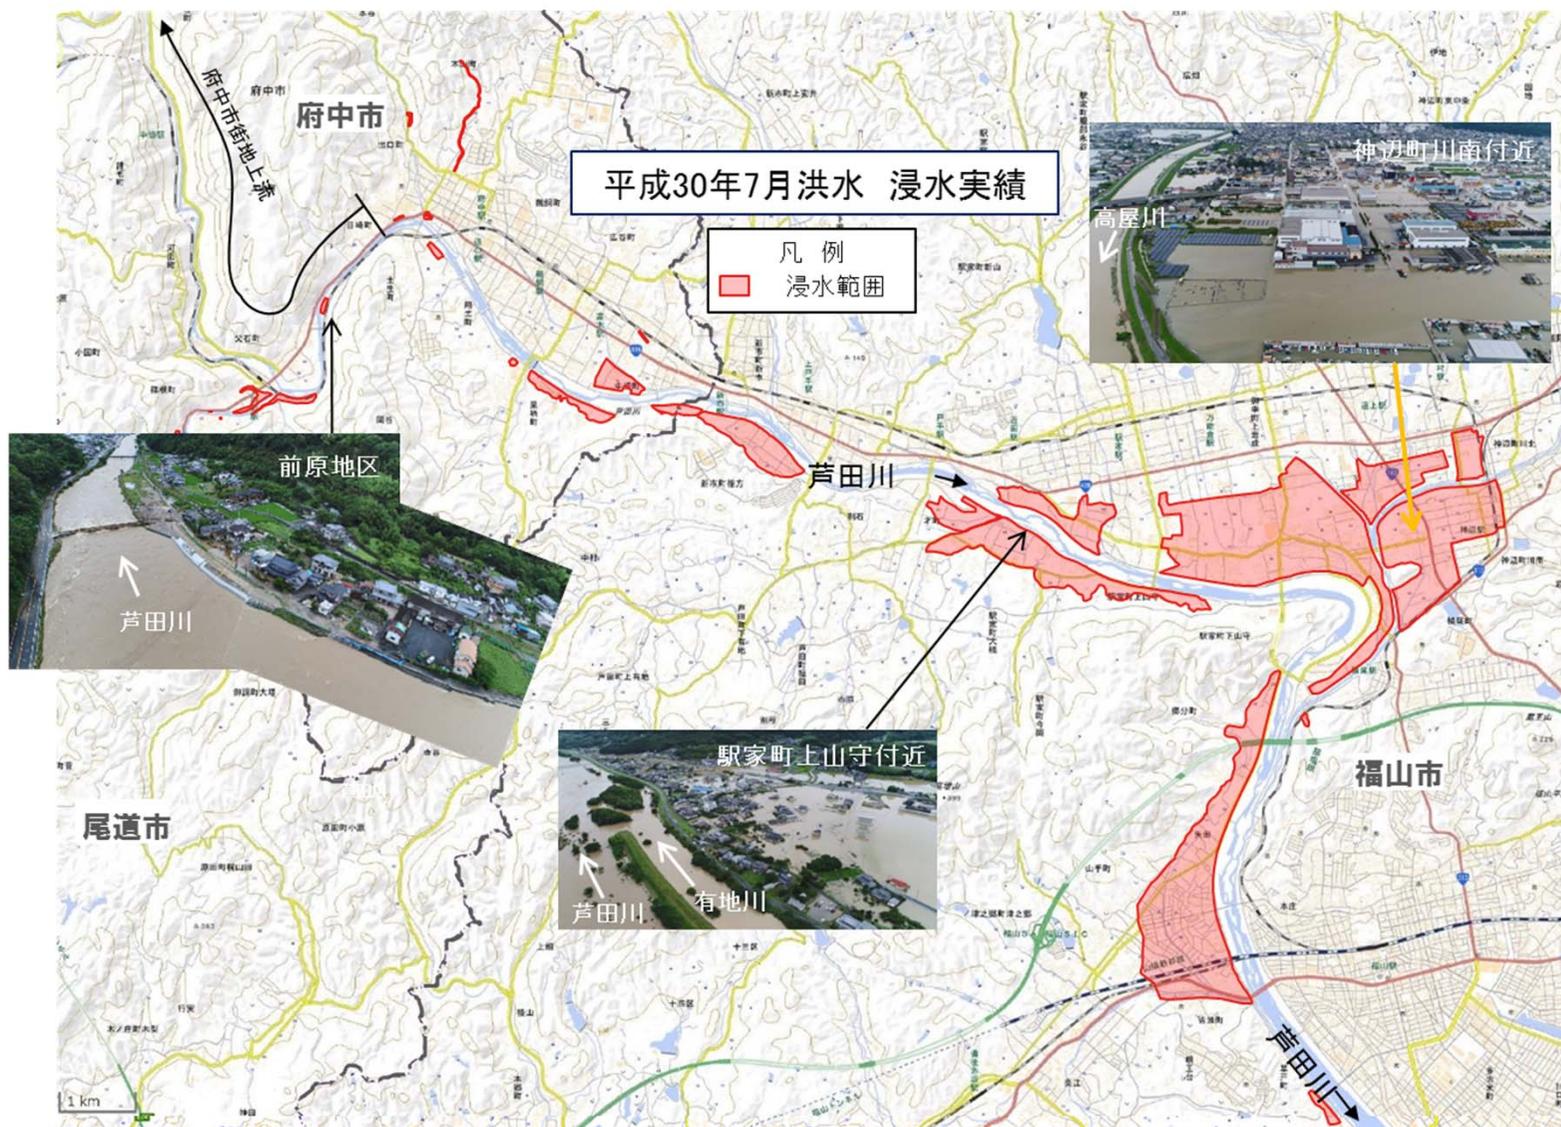
芦田川流域(福山・府中市域)では外水より、内水による浸水が先行して発生する

- 内水の状況が確認できない・・・住民の避難判断の遅れ、水防活動への影響
- 避難者数が少ない・・・命を守るためには「避難してもらう」ことが重要

※浸水範囲は福山市、府中市資料を元に作成
