令和5年度 中国地方ダム等管理フォローアップ委員会

芦田川河口堰定期報告書

概要版

国土交通省 中国地方整備局

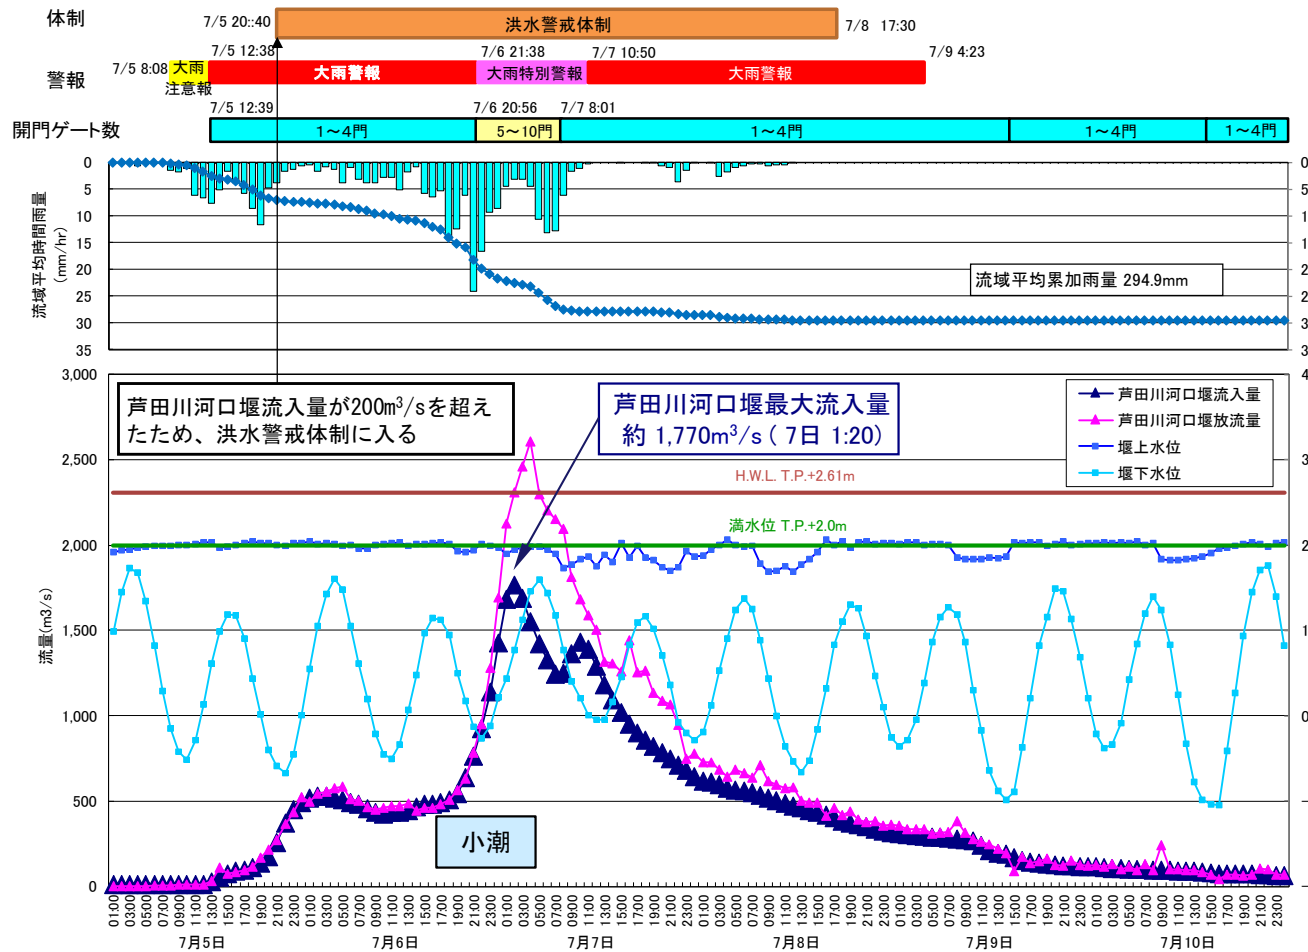
芦田川の流下能力図
(芦田川水系河川整備計画【国管理区間】 H20.2)

- 平成30年には7月5~8日にかけて活発な梅雨前線が広島県に最接近し、これに伴う降雨により、約1,770m³/sの流入量を記録した。
- この時に芦田川河口堰では、7/5日20時40分に洪水警戒体制に入り、10門のゲート操作を行うことにより洪水を安全に流下させた。湛水区域内の流下能力に対しては概ね15%以上の余裕があった。

注) - : 計画高水位以下で流れる流下能力を示しています。

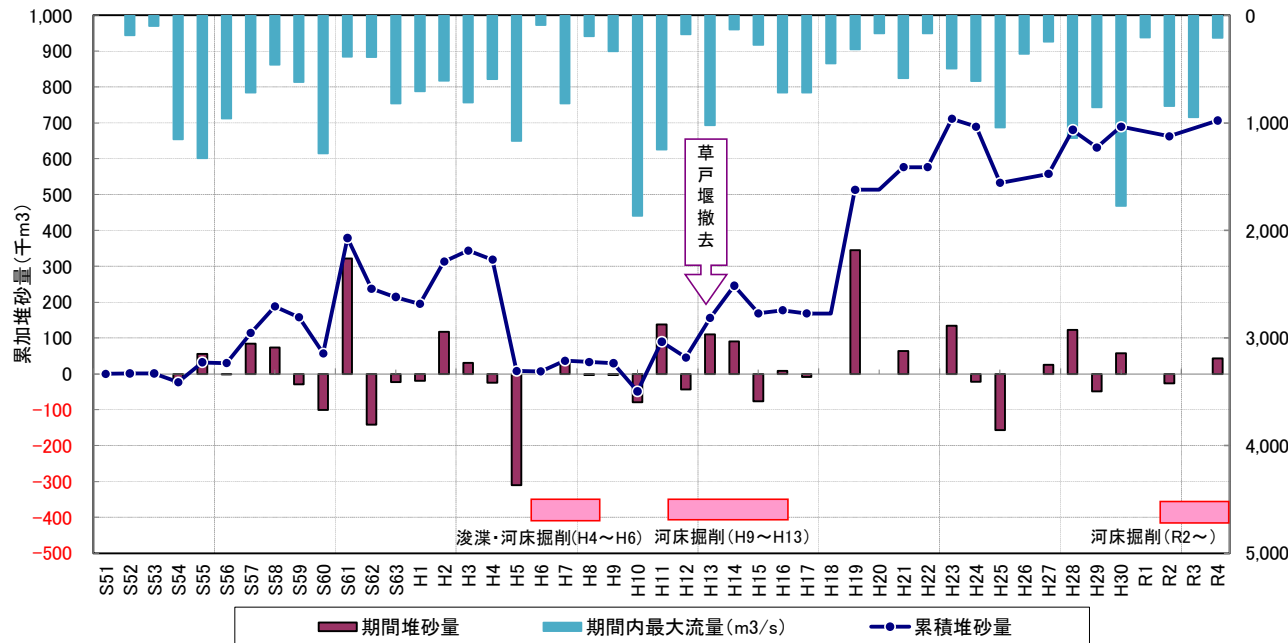
【堆砂経年変化と年最大流入量(S51~R4)】

● 芦田川河口堰の総貯水容量546万m³に対し、令和4年度の総堆砂量は71万m³と、総貯水容量の1割程度を占めている。

※令和元、3年度は大きな出水がなく、河床状況の変動がなかったため堆砂測量を実施していない。

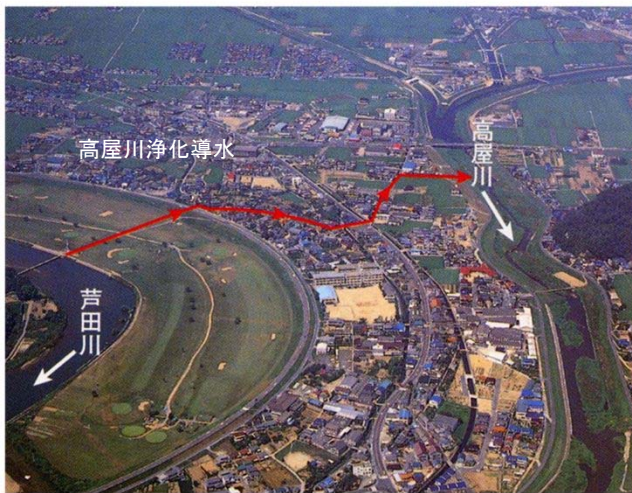
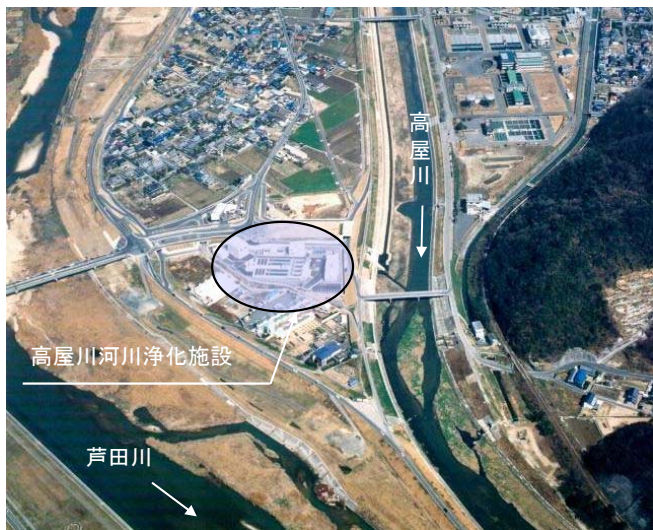
[高屋川河川浄化施設・高屋川浄化導水]

- 芦田川河口堰貯水池に対して汚濁負荷量が最も高い支川高屋川の浄化を行うために設置されたリン除去方式の施設であり、平成13年から稼働していた。
- 平成28年より運転効率化を行っており、令和元年、2年は年間を通じて間欠運転（1～2日/月）し、令和3年度より、高屋川河川浄化施設及び高屋川浄化導水の運転を完全に停止した。

冬季				夏季						冬季	
	1月	2月	3月	4月	5月	6月	7月	8月	9月	10月	11月	12月
H13~H27	河口堰流入量5.0m ³ /s以下											
H28	5.0m ³ /s以下		4.0m ³ /s以下		5.0m ³ /s以下						4.0m ³ /s以下	
H29	4.0m ³ /s以下		停止		3.0m ³ /s以下						停止	
H30	停止						3.0m ³ /s以下			停止		
R1	停止											
R2	停止											
R3	停止				完全停止							
R4	完全停止
