## 1. 芦田川水系の概要

### 1. 1 流域と河川の概要

図 1-1-1 芦田川流域図

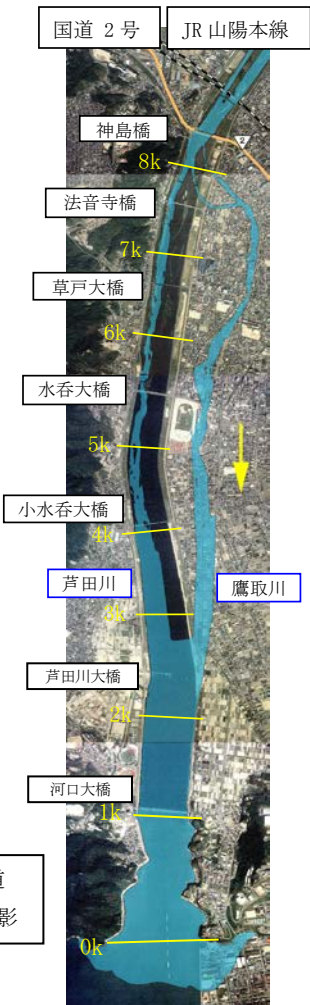
(神島橋下流 8k000 付近から、分派していた)  
写真 1-2-1 大正時代の芦田川と現在の芦田川

その後、堤防の決壊等による氾濫が毎年のように起こっていましたが、大正 8 年 7 月に梅雨前線による大雨によって、死者 23 名、家屋全半壊 416 戸、家屋浸水 6,238 戸という大洪水に見舞われました。この水害を契機に、基準地点 <sup>かしま</sup> 神島 における計画高水流量を  $1,950 \text{ m}^3/\text{s}$  とし、府中市から下流については、大正 12 年に直轄改修工事として着手しました。この改修工事の最大の焦点は今日の神島橋付近で分派していた <sup>たかとりがわ</sup> 鷹取川 を廃川敷地とし、川幅を広げ洪水の円滑な流下を図ることでした。工事は掘削により発生した土砂を两岸の築堤用土として利用しながら下流から上流へ順次進められましたが、昭和 20 年 8 月の敗戦と同時に全ての工事は中止されてしまいました。しかし、その直後、昭和 20 年 9 月の <sup>まくらぎき</sup> 枕崎 台風によって、府中市から高屋川合流付近までの地域を中心に、死者 85 名、家屋全半壊 206 戸、家屋浸水 2,714 戸にのぼる未曾有の被害がもたらされました。

■：直轄改修以前の河道  
航空写真：平成 12 年撮影

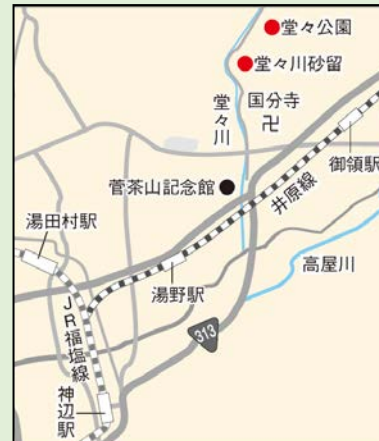
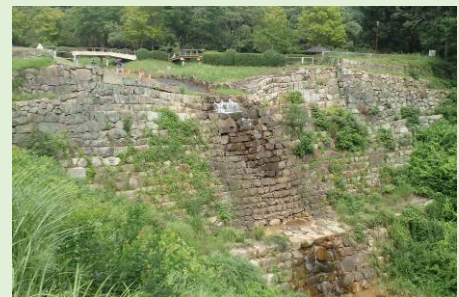
堂々川6番砂留

最大規模を誇る堂々川6番砂留は堤高13.3m、堤長55.8mあり、前面は大型の割石を階段状に積み、台形の断面をしています。また、横から見ると緩やかなアーチを描き、外力を端部に分散させる工夫をしています。砂留の上流側にたまった水は、石垣の間から絶えず流れ出て、砂は一定量になると除去したと言い伝えています。多くの砂留の構築と定期的な砂ざらえの努力、そして植林が水害を防ぐことになりました。

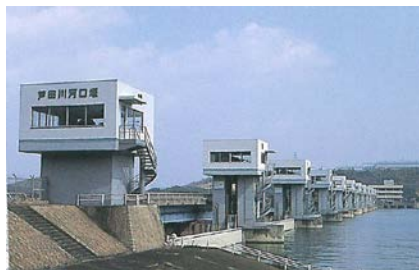
写真 1-2-3 芦田川河口堰（昭和 56 年 6 月完成）

芦田川の河口部には、昭和 56 年 6 月に洪水の流下に必要な河積の確保、塩害の防止、工業用水の供給を目的として、芦田川河口堰が完成しています。芦田川河口堰では  $170,000\text{m}^3/\text{日}$  ( $1.97\text{m}^3/\text{s}$ ) の工業用水を福山臨海工業地帯に供給しています。

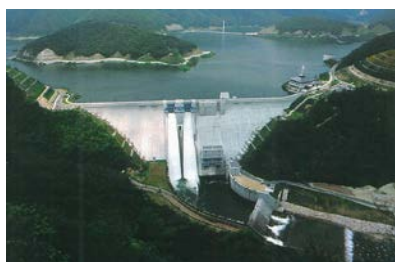
写真 1-2-4 八田原ダム（平成 10 年 3 月完成）

また、上流部には、平成 10 年 3 月に洪水調節、流水の正常な機能の維持、都市用水の供給という 3 つの目的をもった多目的ダムとして八田原ダムが完成しています。

ダム地点の計画高水流量  $1,250\text{m}^3/\text{s}$  のうち  $750\text{m}^3/\text{s}$  の洪水調節を行い、下流の水害の軽減を図ります。
