1 2. 芦田川の現状と課題

2 2. 1 治水の現状と課題

2. 芦田川の現状と課題 ～2. 1 治水の現状と課題～

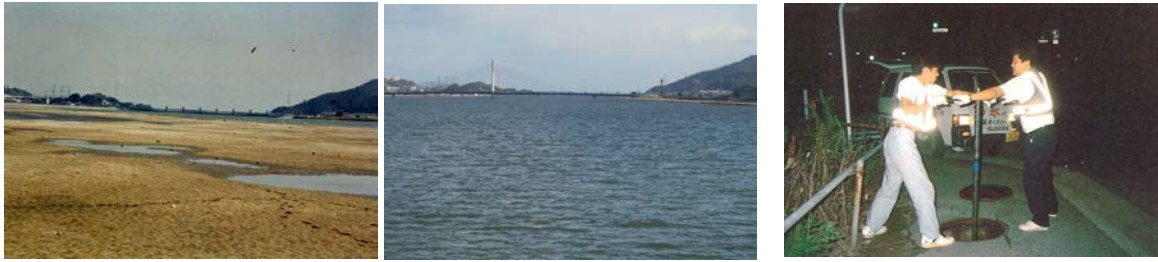
写真 2-2-1 渇水時と平常時の芦田川河口堰湛水域の状況
(左：平成 6 年 9 月 9 日撮影、右：平成 20 年 1 月 24 日撮影)
(小水呑橋より下流を望む)

23 芦田川は、降水量が少ない瀬戸内の他河川と比べても、年間降水量が少ない上に河川水
24 の利用率が高い状況にあります。このため、たびたび取水制限が行われる渇水にみまわれ、
25 特に、昭和 48 年をはじめとして昭和 53 年、平成 6 年には、上水において 1 ヶ月を超える
26 取水制限等の水利使用の調整が行われるなど、大規模な渇水となりました。

27 特に、八田原ダム完成以前である平成 6 年は梅雨期の降水量が平年を大きく下回り、台
28 風接近による雨も少なく、また、秋雨前線の活動も弱かったことから、301 日間にわたっ
29 て取水制限が行われるなど、各方面に多大な影響ができました。このため、福山市では広報
30 車や看板、新聞チラシ等による PR により、市民と共に節水への取り組みを実施しまし
31 が、プール使用休止やガソリンスタンドでの洗車中止等、市制施行 (大正 5 年) 以来はじ
32 めて 45 日間にも及ぶ 12 時間断水が実施され、約 12 万 3500 世帯の日常生活に大きな影響
33 を与えました。

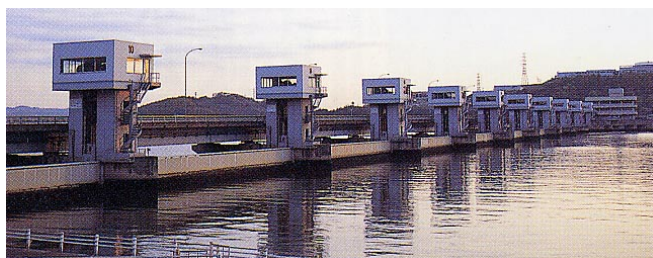
19 写真 2-2-26 芦田川河口堰と河口大橋

13 芦田川河口堰の湛水区間には、広大な水面が広がり、芦田川河口堰、河口大橋とあわせ
14 て、この区間の特徴的な景観要素となっています。

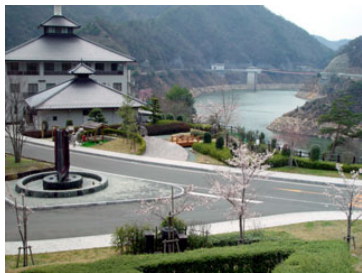
写真 2-2-30 八田原ダム

11 また、その上流にある八田原ダムは、芦田川上流のランドマークとなっており、八田原
12 ダムと周辺の景観は地域の重要な財産となっていることから、良好な環境を保全していく
13 ことが必要です。

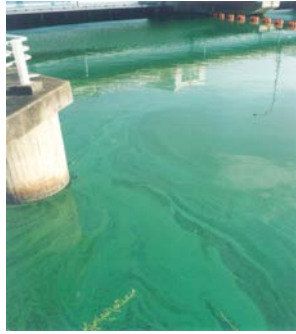
写真 2-2-35 アオコの発生状況
(芦田川河口堰)

20 しかし、この区間では、水質汚濁の影響と見られるアオコ等の藻類が異常発生し、水辺
21 の景観を損ねることがあるため、景観悪化の原因となっている水質の改善が課題となっ
22 ています。

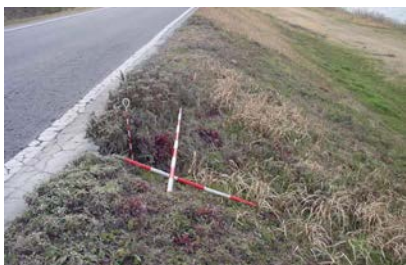
写真 2-3-1 堤防の陥没

堤防や護岸、堰、排・取水門、排水機場等の河川管理施設は、洪水の状況や設置経過年数、稼働状況等により、老朽化や劣化、損傷等が発生します。洪水時にこれらの河川管理施設の機能が発揮されなかった場合、大きな被害が発生することから、災害を未然に防止するために、平常時からの点検や点検結果に基づく補修等を計画的に行っています。しかし、河川改修等による河川管理施設の整備に伴い、河川管理施設数が増大していることから、今後、点検・補修・評価にあたっては、施設の長寿命化やコスト縮減の観点から、より効率化を図る必要があります。また、河川利用者の安全を確保するために、引き続き、平常時における巡視や安全利用点検によって、安全性の確認を行う必要があります。

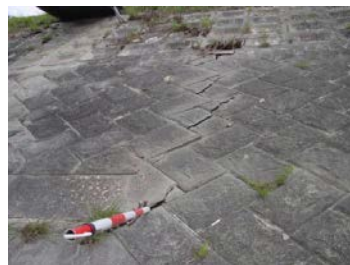
写真 2-3-2 老朽化による護岸のクラック

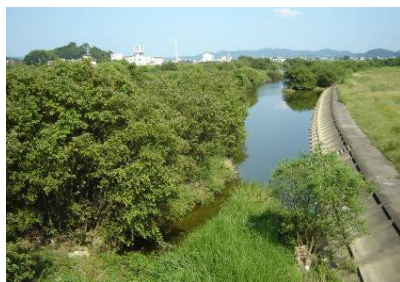
写真 2-3-3 河道内樹木の繁茂

5 樹林化が進行すると、洪水時の砂礫の移動が少なくなることから、砂州が固定され、陸
 6 地化が進行します。これにより、低水路が狭くなり、局所的な河床低下を引き起こし、護
 7 岸の崩壊等を招くおそれがあります。さらに、土砂の堆積や樹木の繁茂によって、排水門
 8 等の河川管理施設の機能に支障を及ぼすおそれがあります。このため、河川管理施設の機
 9 能維持の観点からも、計画的な堆積土砂の撤去や樹木の伐採を行うとともに、伐採後の再
 10 繁茂対策を行う必要があります。

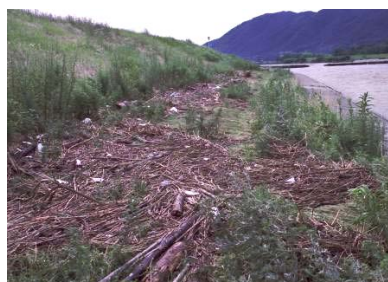
写真 2-3-4 洪水により発生した流木

11 また、洪水後には河道内へ流木やゴミ等の塵芥が発生します。これらの塵芥は景観上好
 12 ましくないだけでなく、橋脚や樹木等に引っかかり、洪水流下を妨げるとともに、河川管
 13 理施設の適切な運用や水質面においても支障となることから、洪水発生後、速やかに除去
 14 する必要があります。

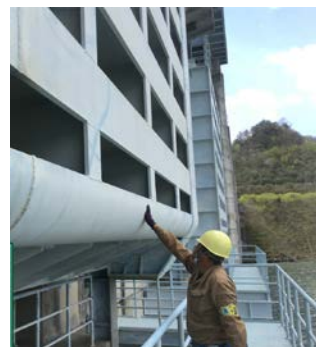
写真 2-3-5 ゲート扉体の点検状況

23 洪水時や渇水時等に八田原ダムの治水・利水機能が発揮さ
 24 れるように、ダム放流設備や電気・通信設備等の適正な管理・
 25 運用を行っています。

26 今後も引き続き適正な管理・運用を行うために、日常的な
 27 点検・整備と計画的な維持補修を行う必要があります。点検
 28 や維持補修にあたっては、施設の長寿命化やコスト縮減
 29 の観点から効率化を図る必要があります。

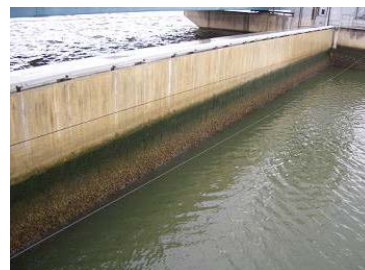
4 とくに芦田川河口堰は、建設から35年以上経過していることや常に海水に面しているこ
5 とから、老朽化や劣化の進行が他の施設より早くなることが予想されます。したがって、
6 施設の長寿命化やコスト削減の観点から効率的な点検・維持
7 補修を行いながら、計画的な設備の更新等を行う必要があります。
8 ます。

写真 2-3-6 主ゲートの劣化状況

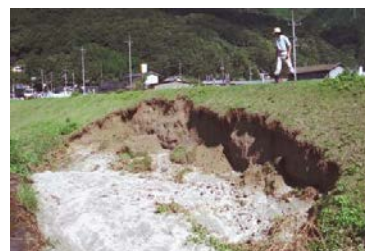
写真 2-3-8 洪水による堤防の損傷

27 洪水時や地震時には、巡視・点検により、河川管理施設や
28 許可工作物の異常を早期に発見し、緊急復旧等の迅速な対応
29 に努めています。また、洪水時には排・取水門や排水機場等
30 の河川管理施設を確実に操作して、本川から支川への逆流防
31 止や排水機場の運転等により、被害の発生の未然防止に努め
32 ています。

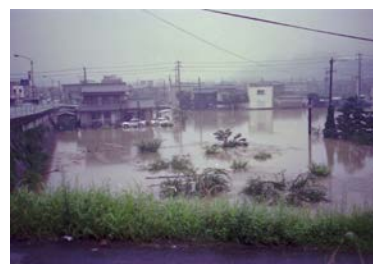
写真 2-3-9 内水による浸水状況

35 本川の水位が高く、支川の水が排水できなかつた場合、内

1 水被害が発生しますが、内水被害が発生した場合、地元自治体からの要請により排水ポン
 2 プ車を機動的に活用することが必要です。
