1 2. 芦田川の現状と課題

2 2. 1 治水の現状と課題

1 2. 2 河川の適正な利用及び河川環境の現状と課題

2. 3 河川の維持管理の現状と課題

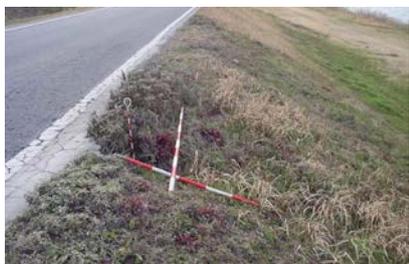
写真 2-3-1 堤防の陥没

堤防や護岸、堰、排・取水門、排水機場等の河川管理施設は、洪水の状況や設置経過年数、稼働状況等により、老朽化や劣化、損傷等が発生します。洪水時にこれらの河川管理施設の機能が発揮されなかった場合、大きな被害が発生することから、災害を未然に防止するために、平常時からの点検や点検結果に基づく補修等を計画的に行っています。しかし、河川改修等による河川管理施設の整備に伴い、河川管理施設数が増大していることから、今後、点検・補修・評価にあたっては、施設の長寿命化やコスト削減の観点から、より効率化を図る必要があります。また、河川利用者の安全を確保するために、引き続き、平常時における巡視や安全利用点検によって、安全性の確認を行う必要があります。

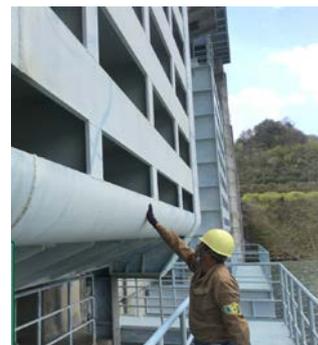
写真 2-3-5 ゲート扉体の点検状況

23 洪水時や渇水時等に八田原ダムの治水・利水機能が発揮さ  
24 れるように、ダム放流設備や電気・通信設備等の適正な管理・  
25 運用を行っています。

26 今後も引き続き適正な管理・運用を行うために、日常的な  
27 点検・整備と計画的な維持補修を行う必要があります。点検  
28 や維持補修にあたっては、施設の長寿命化やコスト縮減  
29 の観点から効率化を図る必要があります。

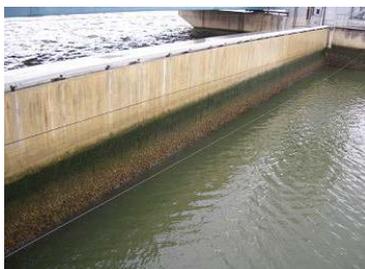
写真 2-3-6 主ゲートの劣化状況

4 とくに芦田川河口堰は、建設から35年以上経過していることや常に海水に面しているこ  
5 とから、老朽化や劣化の進行が他の施設より早くなることが予想されます。したがって、  
6 施設の長寿命化やコスト縮減の観点から効率的な点検・維持  
7 補修を行いながら、計画的な設備の更新等を行う必要があります。  
8 ます。
