2. 芦田川の現状と課題

2.1 治水の現状と課題

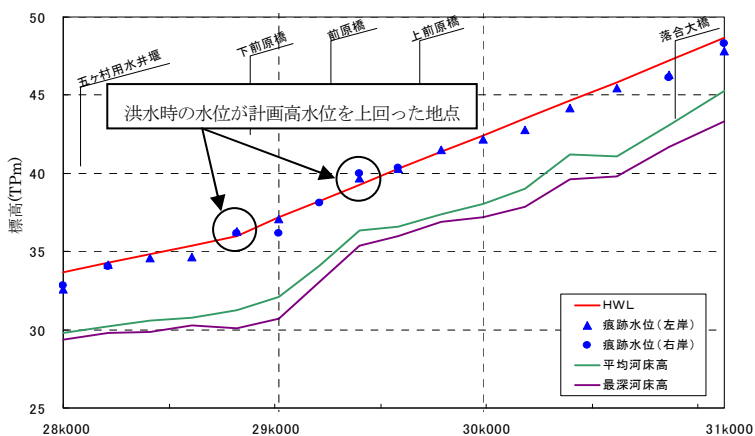
図 2-1-2 平成 10 年 10 月洪水の痕跡水位縦断面図 (目崎地点 (府中上流))

しかし、八田原ダムより下流の現況流下能力は十分とはいえず、近年においても平成10年10月に芦田川中流の府中市目崎地区より上流の区間で住宅や畑、国道486号が浸水する等の被害が発生しています。

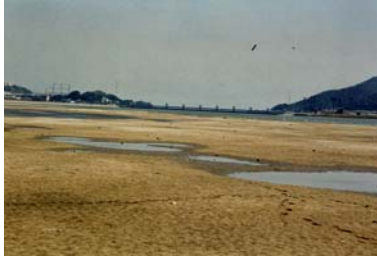
写真 2-2-1 濁水時と平常時の芦田川河口堰湛水域の状況
(左：平成 6 年 9 月 9 日撮影、右：平成 20 年 1 月 24 日撮影)
(小水呑橋より下流を望む)

芦田川の河川流量は八田原ダムの完成により安定してきましたが、元来流域の降雨量が少ないことに加え、近年の少雨傾向もあり、濁水が発生しています。

平成 14 年は、平成 6 年と同様に降水量が極端に少ない年でしたが、八田原ダムが完成していたことから、平成 6 年のような給水制限に至りませんでした。さらには取水制限率を工業用水で 100% (H6) から 30% (H14) に、農業用水では 90% (H6) から 40% (H14) に軽減され、濁水による被害を小さくすることができ、八田原ダムの効果が現れた結果となっています。もし、平成 14 年濁水時に八田原ダムが建設されていなければ、平成 6 年濁水程度の取水制限、給水制限を行わざるを得なかった可能性が考えられ、市民生活に多大な支障を来したと予想されます。

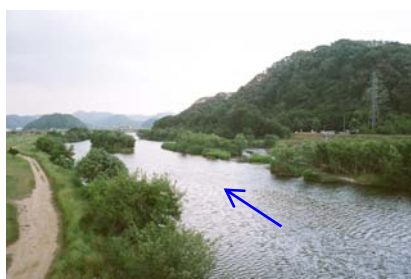
写真 2-2-26 森脇橋付近の中州

下流から中流にかけては、沿川に市街地が広がり、日常的に河川敷の公園やグラウンドが利用されている光景が見られます。また、中州等にはヨシ類やヤナギ類が繁茂し、この区間の特徴的な景観を形成しています。さらに、上流に向かうにつれ、瀬や淵、礫質の河原が見られるようになります。

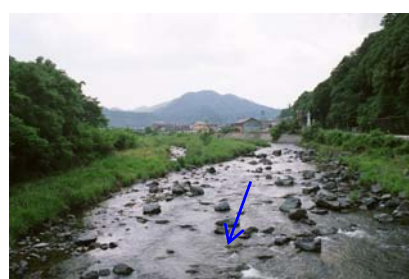
写真 2-2-27 前原橋付近の早瀬や巨礫

この区間では、河道内の樹林化が進行しており、本来の河川らしい風景が損なわれていることから、河道内の樹木の適正な管理が必要です。

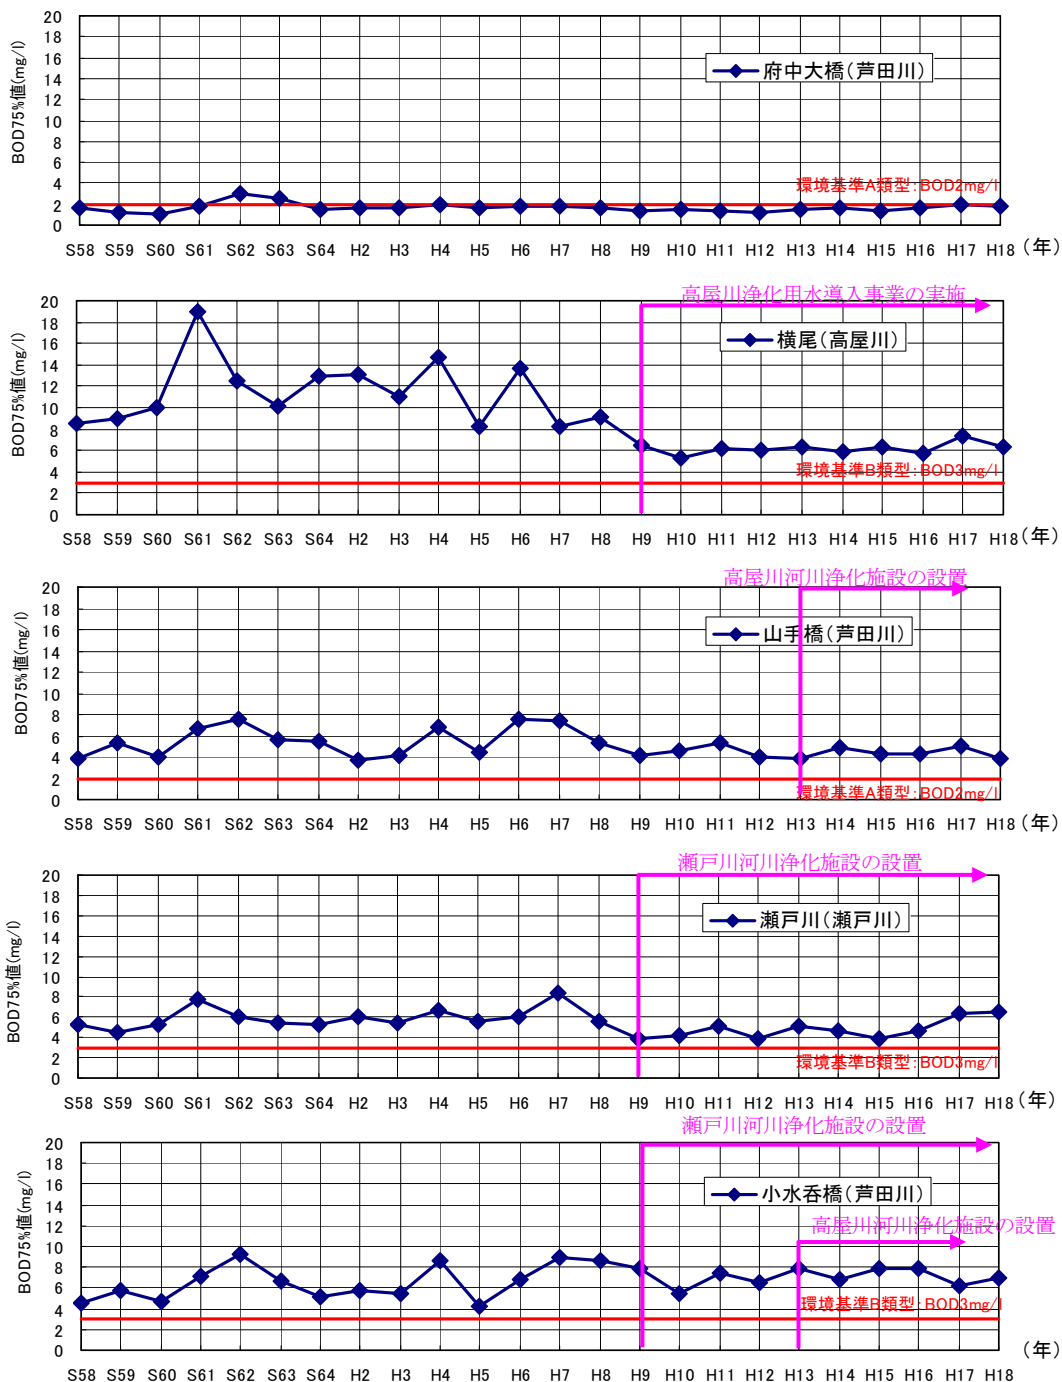
図 2-2-10 芦田川水系における水質 (BOD75%値*) 経年変化図

芦田川の水質は、図 2-2-10 の水質経年変化図からもわかるように、中津原地点上流では BOD75%値が 2mg/l 前後で推移しており、概ね環境基準を満足しているが、下流では高屋川合流後の山手橋地点や瀬戸川合流後の小水呑橋地点で、環境基準を上回っています。

*BOD75%値：年間の測定値(日平均値)のうち4分の3はその値を超えないBOD値を表すもので、BODの環境基準に対する適合性の判断を行う際に用いられる。

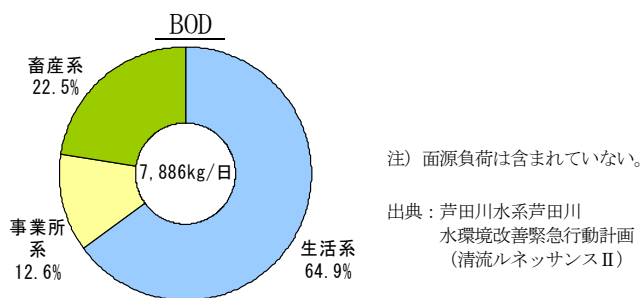
図 2-2-11 中津原（芦田川）上流域における排出汚濁負荷量の割合（平成 12 年度）

芦田川における水質汚濁の要因としては、下水道整備の遅れ等により、生活排水等が河

川へ排出されること、河川へ流入する汚濁負荷が増大していること、降雨が少ないことや高い水利用に伴って希釈するための河川の水量が少ないこと等が挙げられます。

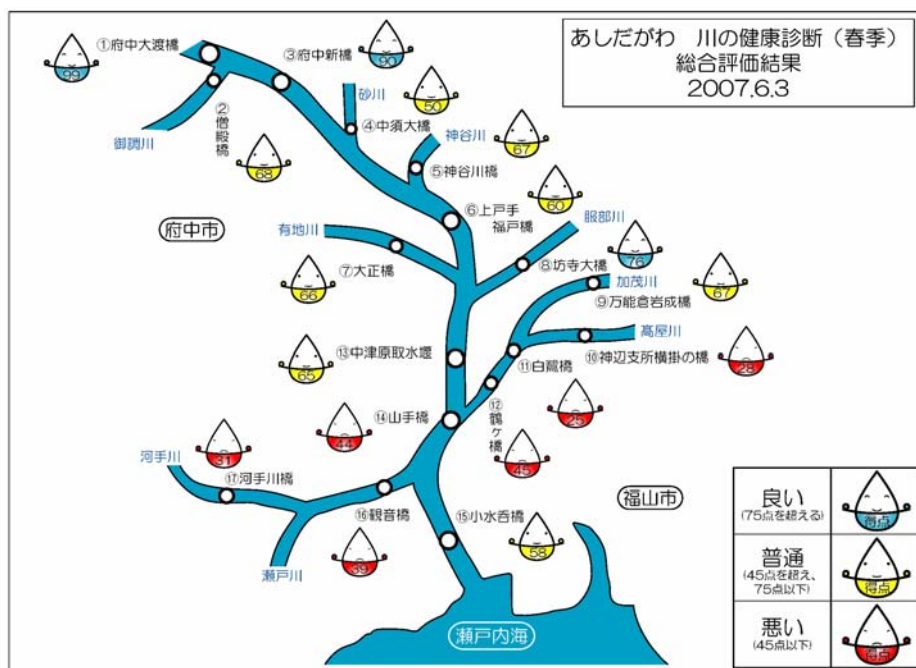
図 2-2-12 「芦田川 川の健康診断」 調査結果（平成 19 年 6 月調査）

近年、河川の水質を多様な視点から総合的に評価するため、新しい水質指標を設け「人と河川の豊かなふれあいの確保」や「豊かな生態系の確保」の視点から地域の方々と協働で調査を実施しています。この調査は、ゴミの量、透視度、水の臭いといった人の感覚による測定項目もあり、地域の方々が現地で体感・評価できるものとなっています。

芦田川では平成 16 年度より年 2 回、住民等による連携組織である「芦田川環境マネジメントセンター」が中心となって、簡易水質試験とあわせて新しい水質指標での水質調査「芦田川 川の健康診断」を行っています。

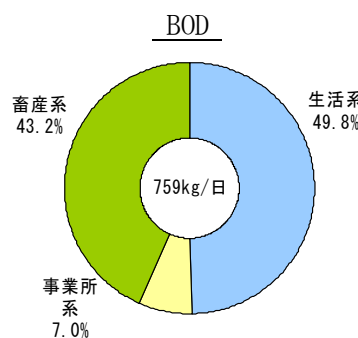
図 2-2-14 八田原ダム上流域(赤屋川合流部)における排出汚濁負荷量の割合 (平成 12 年度)

注) 面源負荷は含まれていない。
 出典：芦田川水系芦田川水環境改善緊急行動計画 (清流ルネッサンスⅡ) 参考資料

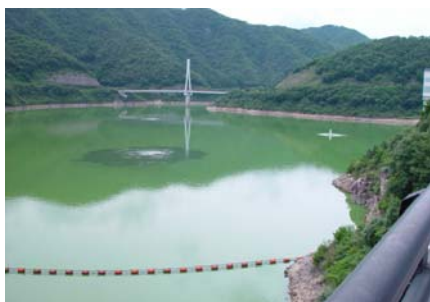
写真 2-2-34 アオコの発生状況 (八田原ダム)

水質悪化の原因としては、流入域からの汚濁負荷が多いこと、湛水域の水交換量が少ないこと、生物による自然浄化機能が低いこと等が考えられます。

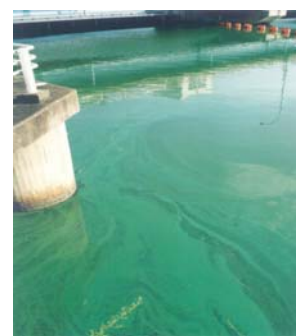
写真 2-2-35 アオコの発生状況 (芦田川河口堰)

このため、芦田川河口堰湛水域の水質対策として、アオコ等の藻類の異常発生要因となるリンの流入を抑制するために、汚濁負荷の多い高屋川で、高屋川河川浄化施設の整備・運転を行い、湛水域流入水の水質浄化を図っています。また、芦田川河口堰の弾力的運用により、湛水域の水交換の促進を図っています。

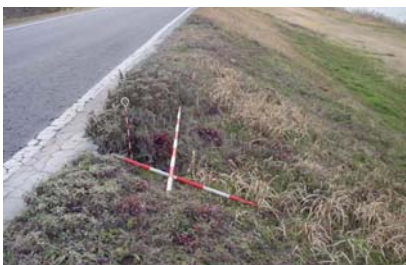
写真 2-3-1 堤防の陥没

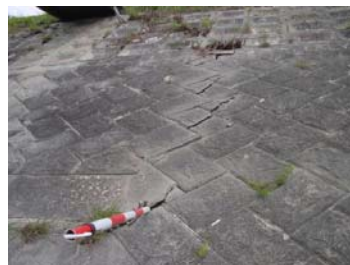
写真 2-3-2 老朽化による護岸のクラック

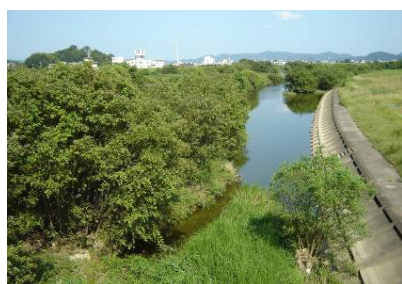
写真 2-3-3 河道内樹木の繁茂

樹林化が進行すると、洪水時の砂礫の移動が少なくなることから、砂州が固定され、陸地化が進行します。これにより、低水路が狭くなり、局所的な河床低下を引き起こし、護岸の崩壊等を招くおそれがあります。さらに、土砂の堆積や樹木の繁茂によって、排水門等の河川管理施設の機能に支障を及ぼすおそれがあります。このため、河川管理施設の機能維持の観点からも、砂州の撤去や樹木の伐採を適切に行う必要があります。

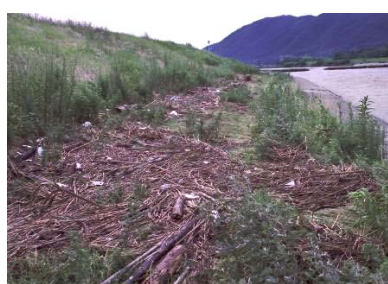
写真 2-3-4 洪水により発生した流木

また、洪水後には河道内へ流木やゴミ等の塵芥が発生します。これらの塵芥は景観上好ましくないだけでなく、橋脚や樹木等に引っかかり、洪水流下を妨げるとともに、河川管理施設の適切な運用や水質面においても支障となることから、洪水発生後、速やかに除去する必要があります。

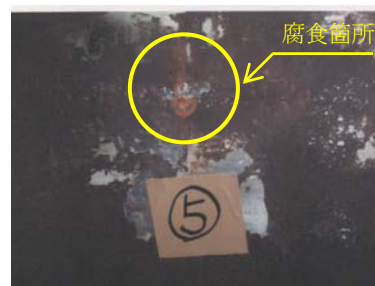
写真 2-3-5 放流管の劣化状況

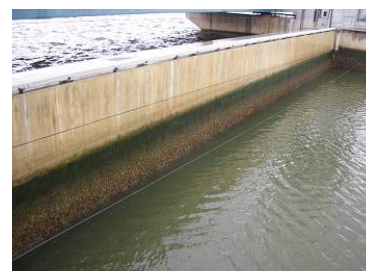
写真 2-3-6 主ゲートの劣化状況

とくに芦田川河口堰は、建設から25年以上経過していることや常に海水に面していることから、老朽化や劣化の進行が他の施設より早くなることが予想されます。したがって、施設の延命化やコスト縮減の観点から効率的な点検・維持補修を行いながら、計画的な設備の更新等を行う必要があります。

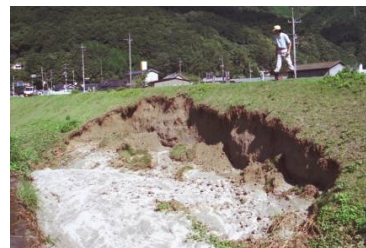
写真 2-3-10 洪水による堤防の損傷

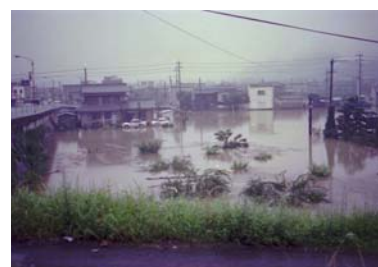
写真 2-3-11 内水による浸水状況

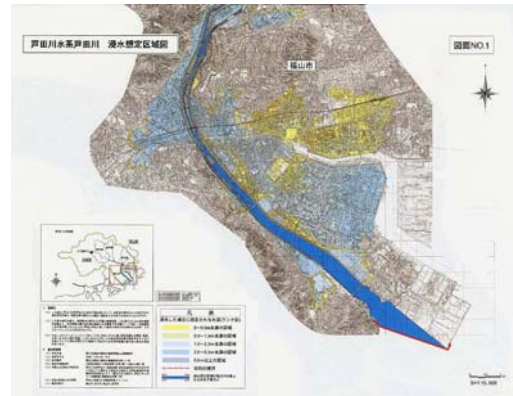
図 2-3-1 浸水想定区域図

また、芦田川及び高屋川の洪水予報区間では、水防法第14条に基づき、洪水時の円滑かつ迅速な避難を確保し、水災による被害の軽減を図るため、芦田川及び高屋川がはん濫した場合に浸水が想定される区域を浸水想定区域として指定・公表しています。さらに、平成17年5月の水防法改正により、浸水想定区域を含む市町村では、避難場所等の洪水時の円滑かつ迅速な避難の確保を図るために必要な事項が記載された洪水ハザードマップの作成・公表が義務づけられています。現在、芦田川及び高屋川の浸水想定区域を含む福山市及び府中市では、洪水ハザードマップが作成されています。
