平成26年度 中国地方ダム等管理フォローアップ委員会

## 土師ダム定期報告書

### 概要版

平成27年1月22日

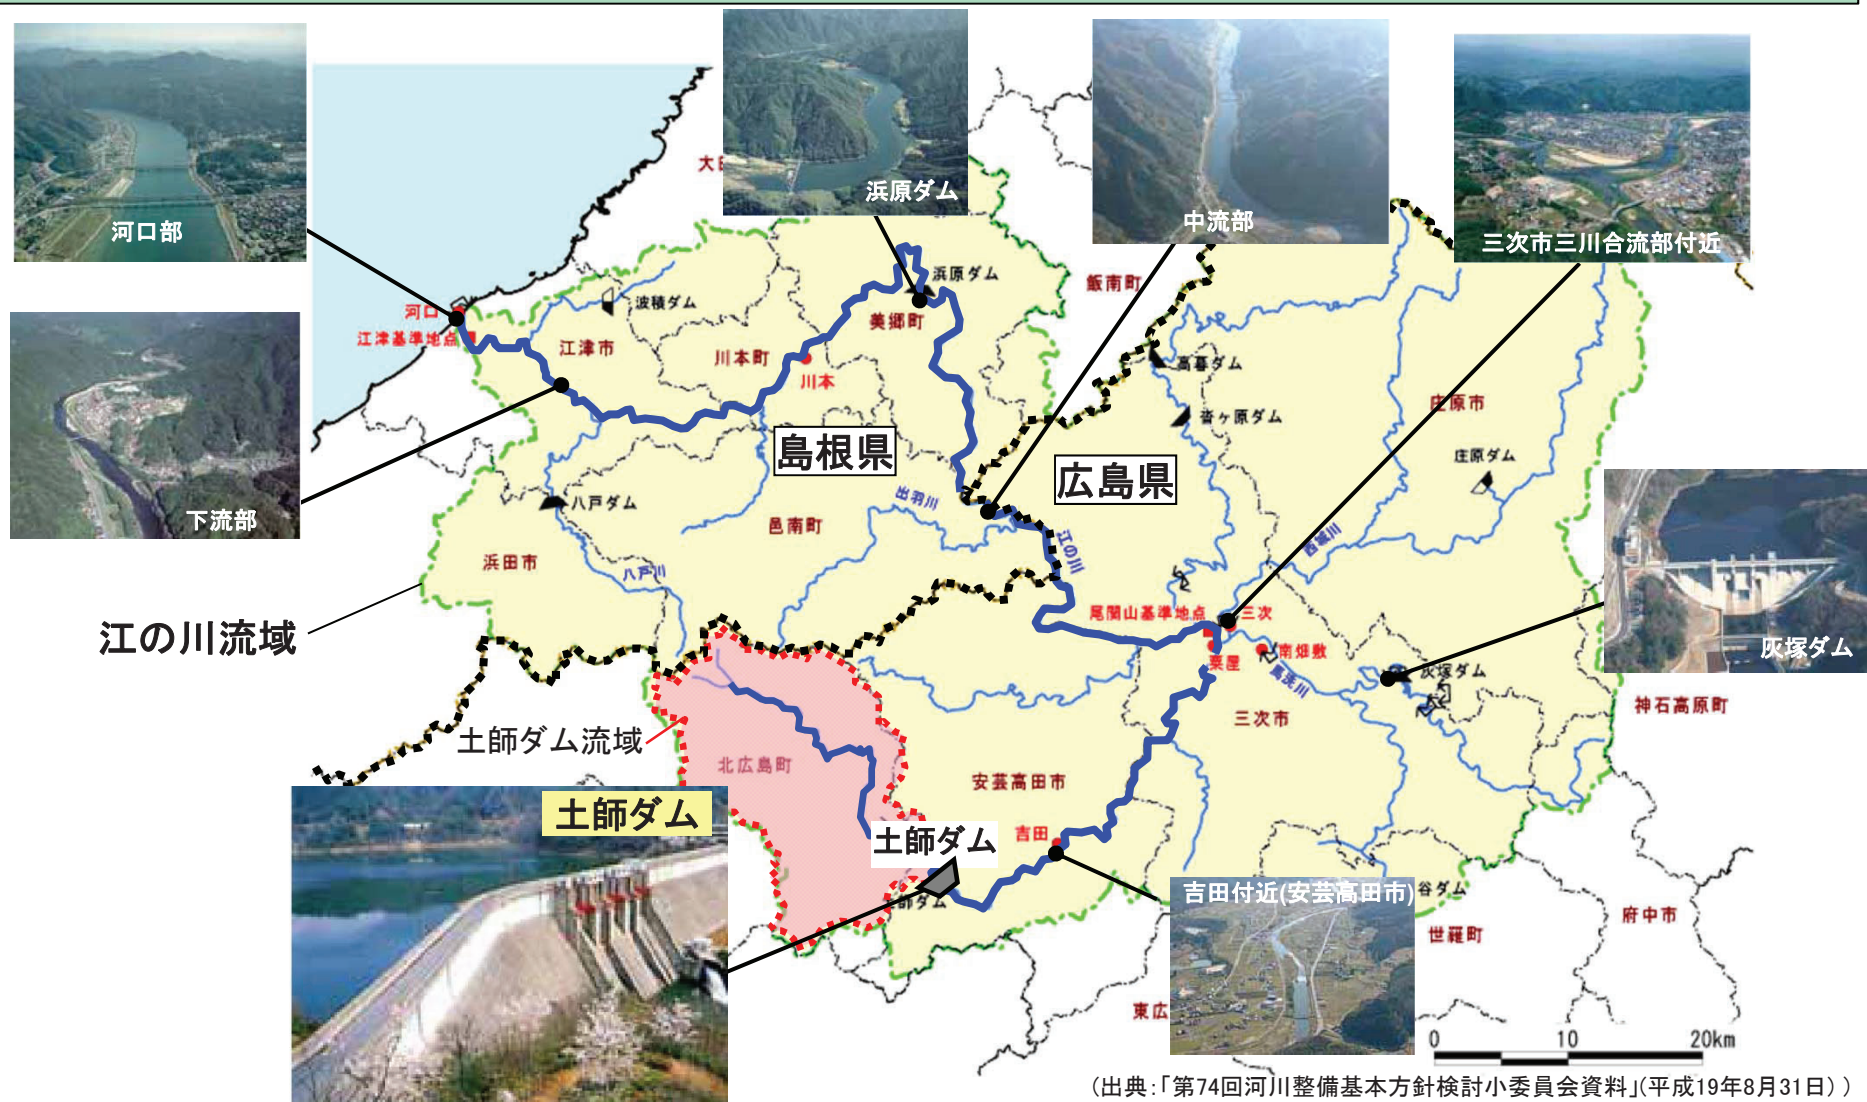
## 2-1 江の川流域の概要

江の川は、中国地方中央部を日本海へ貫流する中国地方最大の流域面積(3,900km<sup>2</sup>)、幹川流路延長194kmの一級河川である。広島県、島根県を貫流し、広島県側が全体流域の2/3を占めている。

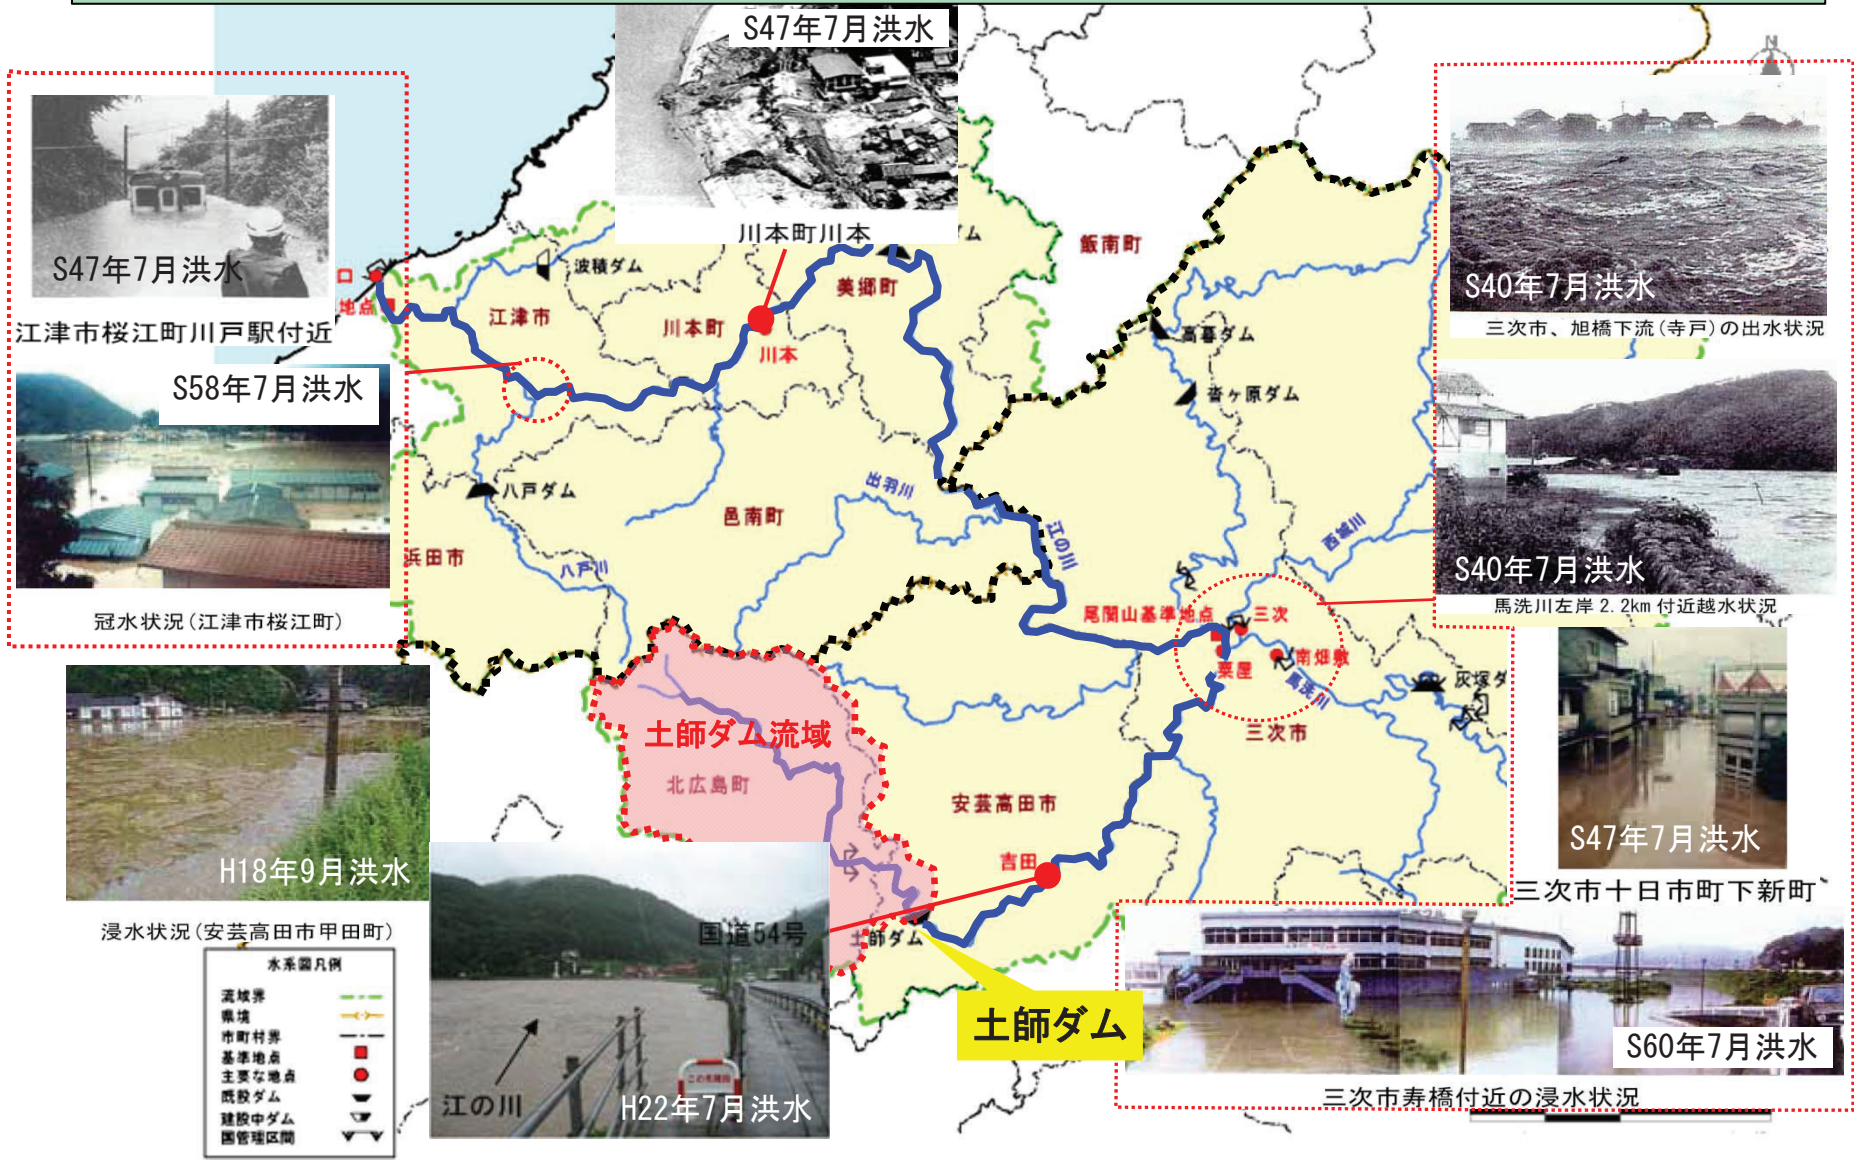
# 2-4 洪水の被害状況

江の川では、特に三次市の三川合流点付近の被害が多く発生している。昭和47年7月洪水では、広範囲にわたって浸水被害が発生した。

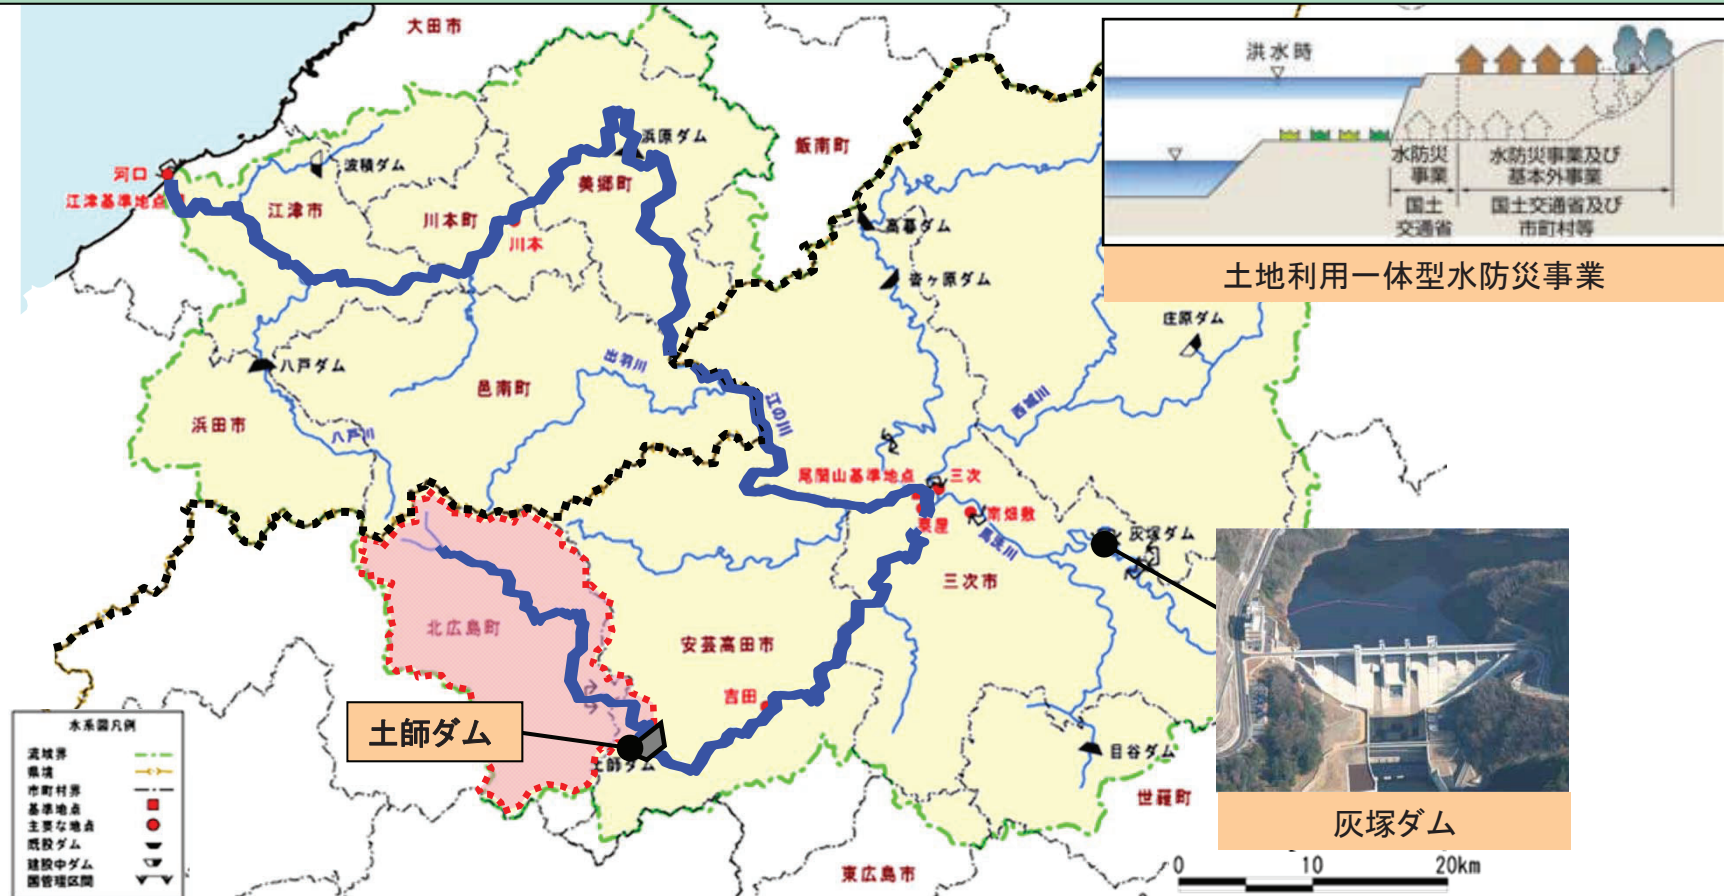
## 2-6 江の川水系での主な治水事業

江の川水系では、これまでに治水事業として、土師ダムや灰塚ダムの建設のほか、内水対策事業(排水機場の整備)および土地利用一体型水防災事業、堤防整備を行っており、それぞれの整備状況は以下のとおりである。

- ・内水対策事業(排水機場の整備)…上流:4箇所、下流:2箇所
- ・土地利用一体型水防災事業実施箇所…上流:6箇所、下流:13箇所
- ・堤防整備率…上流:完成堤72%・暫定堤15%、下流:完成堤15%・暫定堤39%

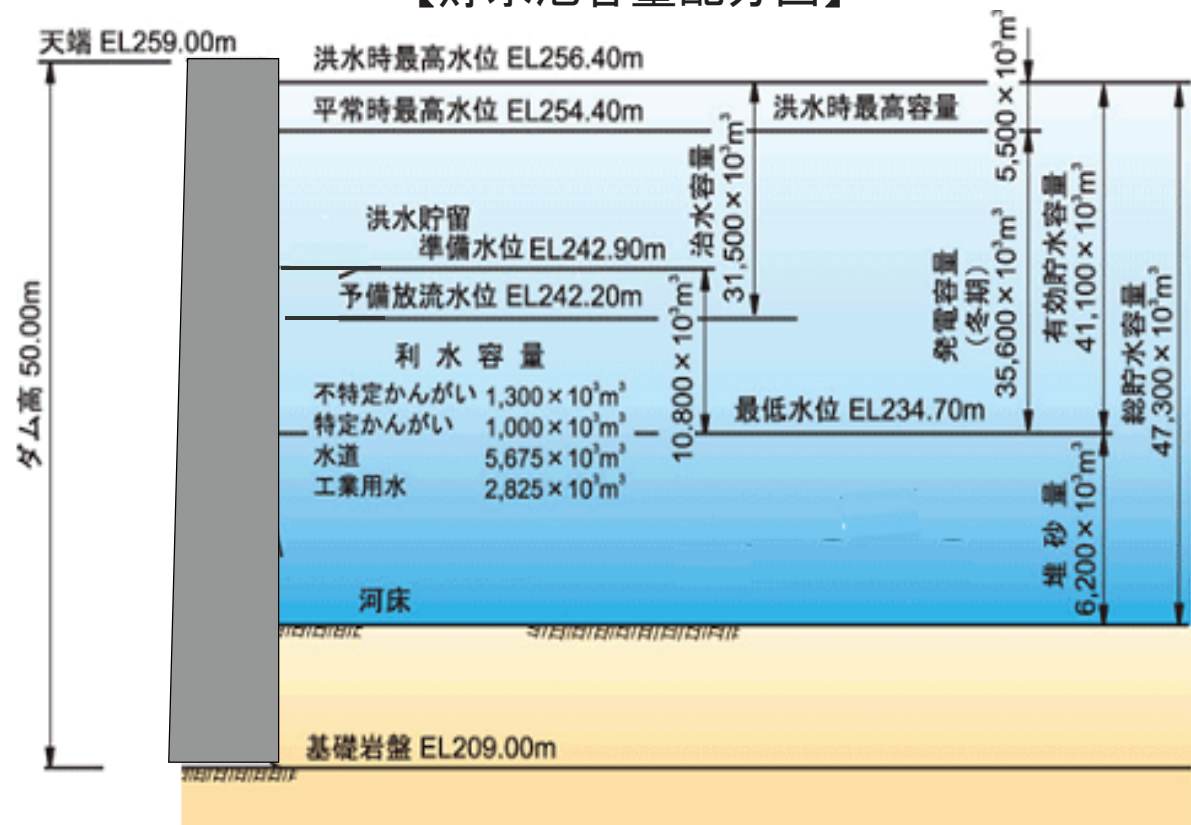
### 【貯水池容量配分図】

土師ダムは、堤高50m、堤頂長300mの重力式コンクリートダムで、総貯水容量は47,300千 $m^3$ 、有効貯水容量は41,100千 $m^3$ である。

型式 : 重力式コンクリート  
 堤高 : 50m  
 堤頂長 : 300m  
 堤体積 : 210千 $m^3$   
 湛水面積 : 2.8 $km^2$   
 集水面積 : 307.5 $km^2$   
 総貯水容量 : 47,300,000 $m^3$   
 有効貯水容量 : 41,100,000 $m^3$   
 堆砂容量 : 6,200,000 $m^3$   
 管理開始 : 昭和49年4月(40年経過)

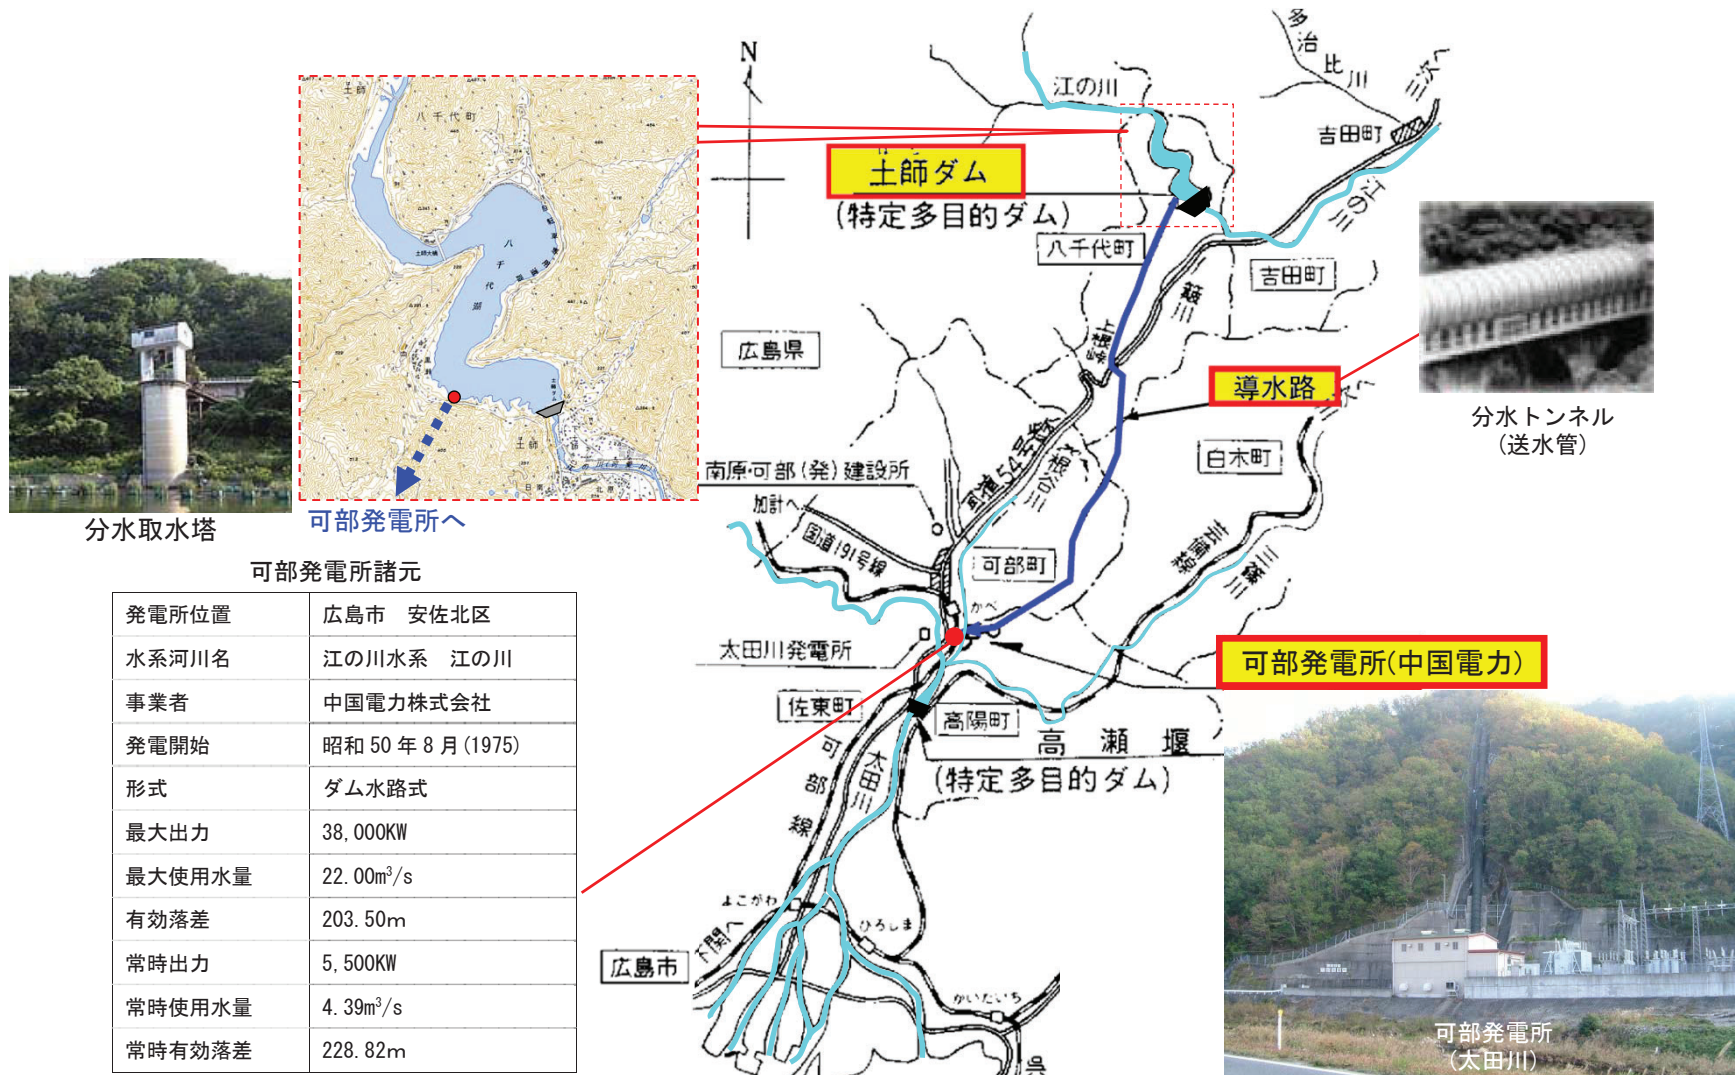
土師ダム貯水池から、約19kmの分水トンネルにより、太田川に618千 $m^3$ /日※の水が送られている。この水は、広島市をはじめとする太田川流域の都市用水(273千 $m^3$ /日※)及び発電に利用されている。※H21~25の平均値

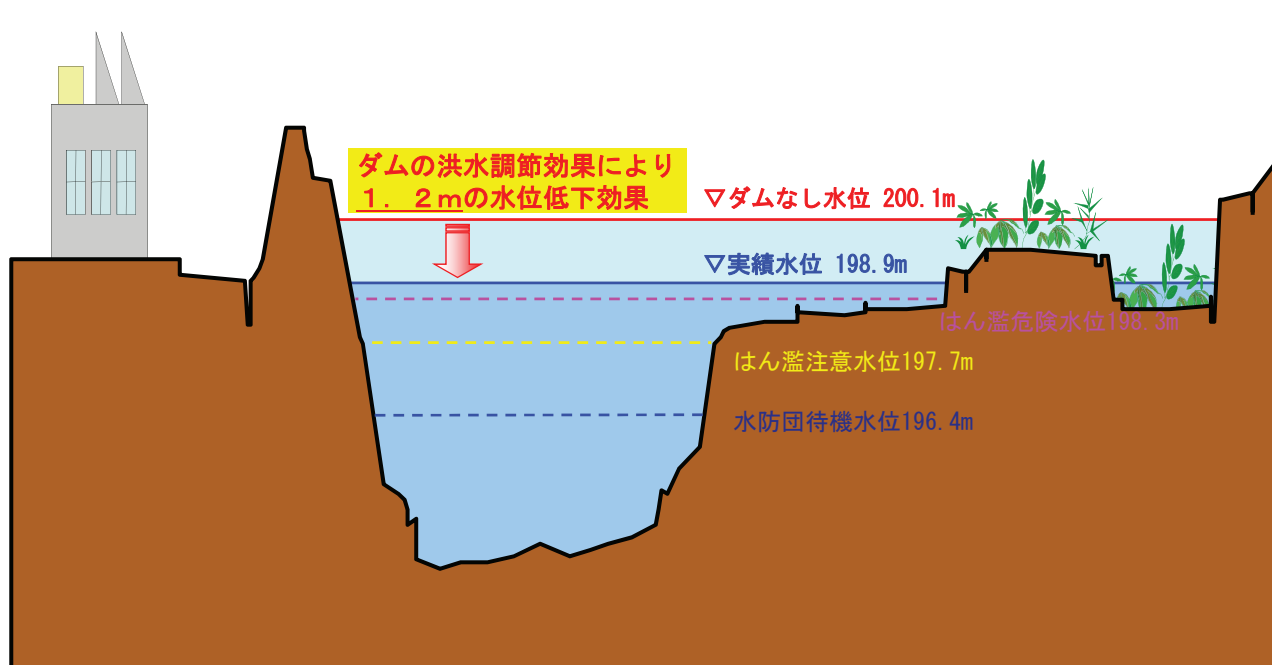
土師ダムの防災操作により、吉田地点(高樋堰下流約250m)において、水位を約1.2m低下させる効果があったと推定される。

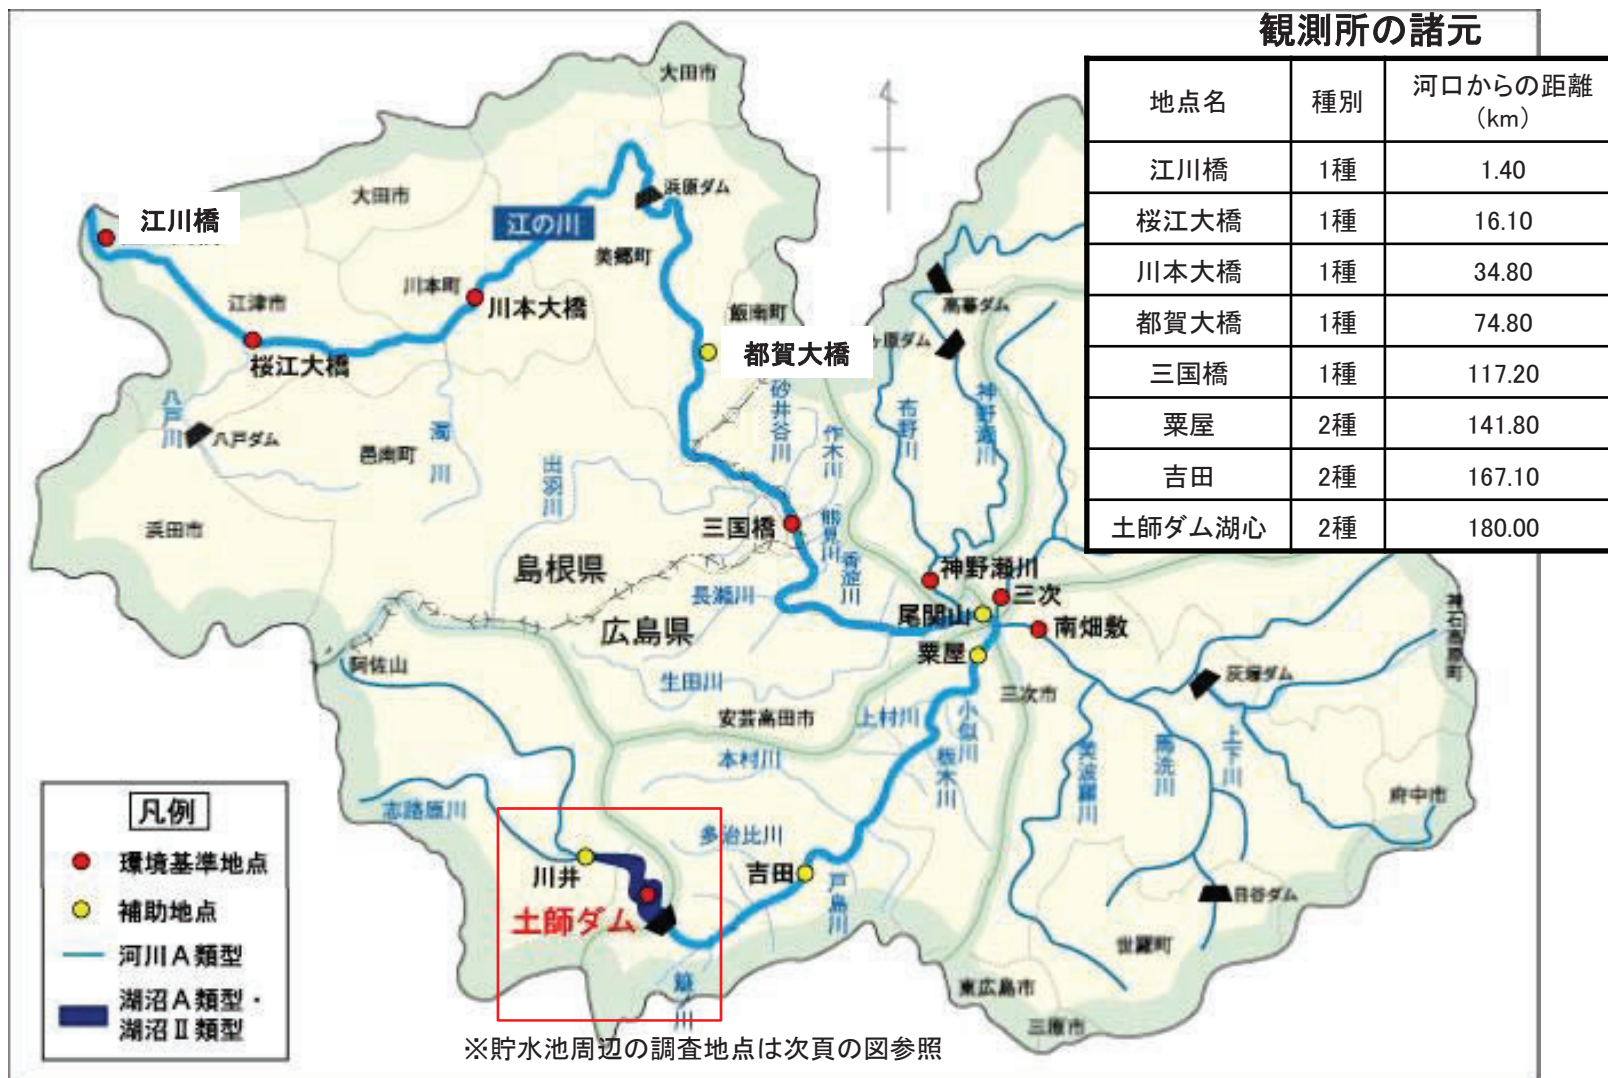
- ・土師ダム湖心部は、河口から180.00kmの地点に位置しており、下流河川の吉田地点は河口から167.10kmの地点、栗屋地点は河口から141.80kmの地点に位置している。

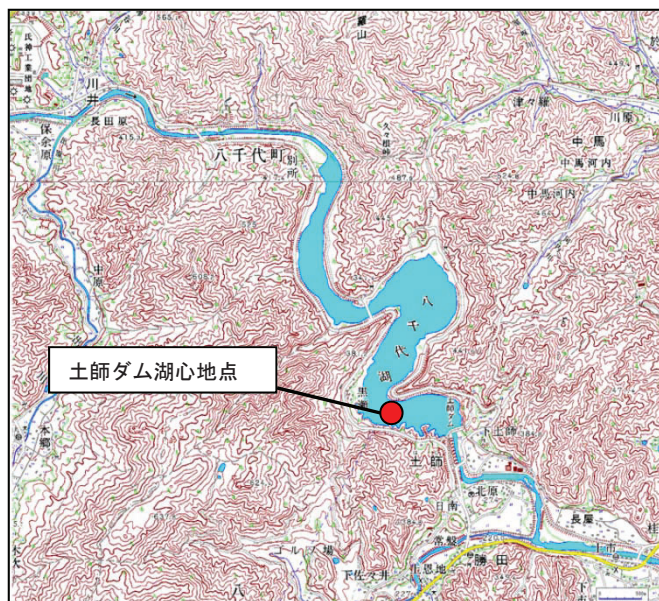
- ・COD75%値は、表層において平成12年までは、環境基準値を大きく上回る年があったものの、曝気循環装置を8基に増設した平成13年以降は、僅かに上回る程度に収まっている。また、中層・下層においては、近年は環境基準値以下となっている。
- ・T-N年平均値は、各層とも環境基準値を上回っており、近年は横ばいから低下傾向にある。なお、曝気循環の運用変更に伴い鉛直方向の濃度差が縮小している。その関係で表層及び中層は曝気稼働後に上昇傾向となっているものと考えられる。
- ・T-P年平均値は、各層ともに環境基準値を上回っており、近年は横ばいから微増傾向にある。なお、T-Nと同様に鉛直方向の濃度差が小さくなっている。

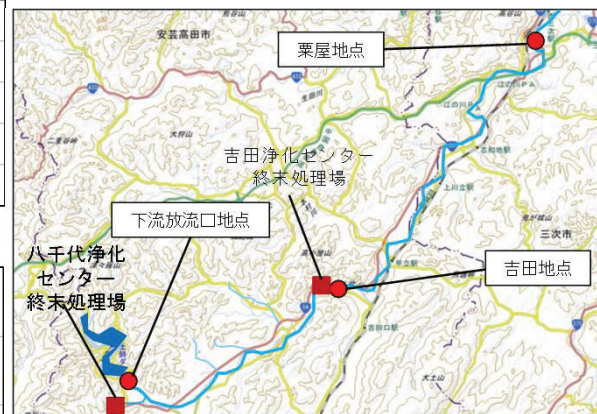
放流地点のT-P年平均值は概ね横ばい傾向を示しているが、下流河川の吉田地点では、平成15年からT-Pが上昇している。流域からの汚濁負荷が原因であると考えられる。

吉田浄化センター	八千代浄化センター
供用開始	平成13年7月	平成19年10月
処理方式	標準活性汚泥法	オキシデーションデイツ法
排出水質 (mg/L)	BOD	4.5
	T-N	12.1
	T-P	1.3

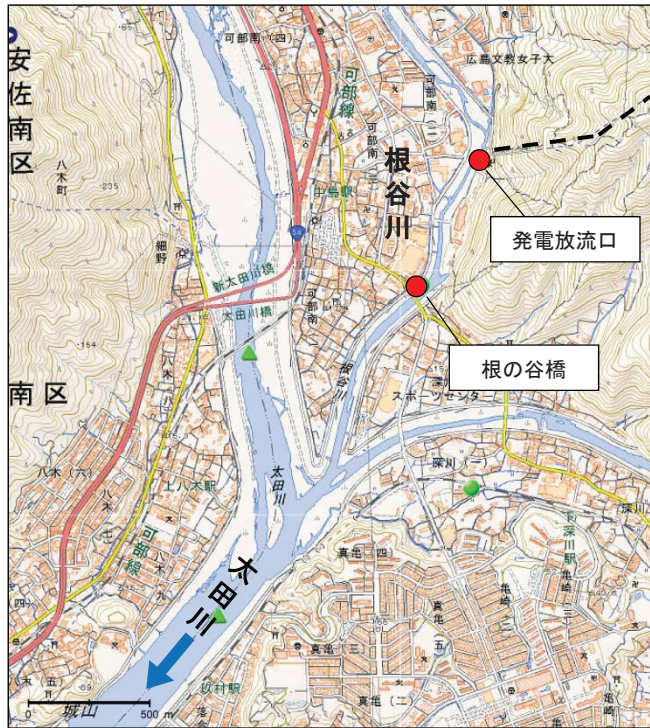
[発電放流口(太田川関連)水質調査地点]

発電放流口のBODは環境基準値3mg/Lを満たしている。T-N, T-Pは概ね一定で推移している。

放流先の根谷川の水質に比べ、発電放流口の水質は値が低い。近年は、下水道整備等により根谷川の水質がきれいになりつつあり、その差は小さくなる傾向にある。

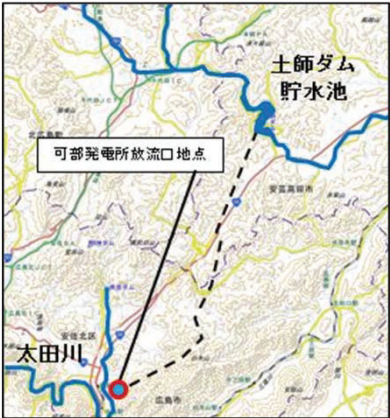
【臭気物質・かび臭の発生状況】

- ◆その他(異臭味)
  - ・可部発電所放流口の臭気物質(ジオスミン、2-MIB)は、夏季を中心に水道水質基準値(10ng/L)を超過することが確認されている。
  - ・湖心表層でのジオスミン、2-MIBの測定データは検出限界(5ng/L)未満であり、臭気物質・かび臭の発生はみられない(全て定量下限値未満)
  - ・藍藻類の発生量は少なく、藍藻類発生とかび臭発生との関連性は明確ではない。

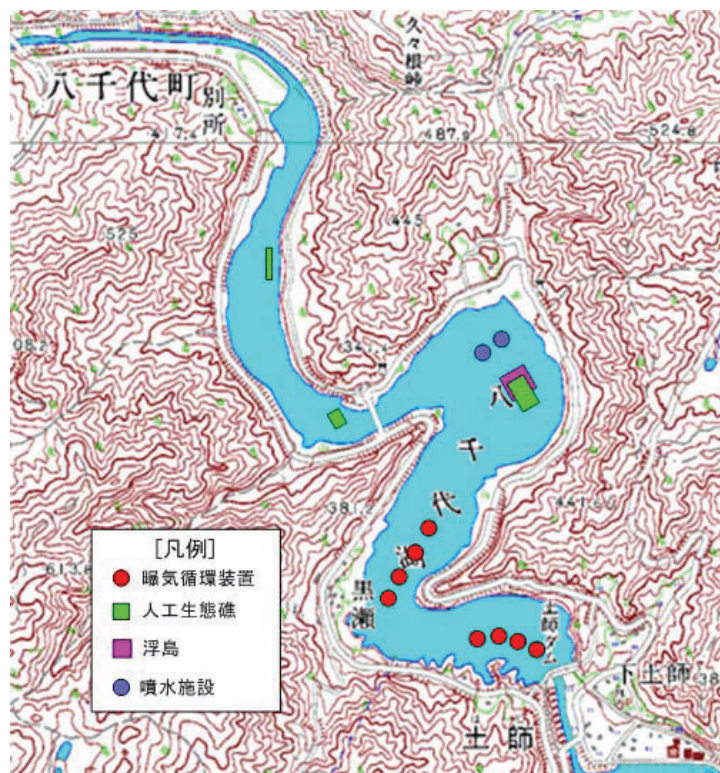
## (1)水質保全施設の設置概要

施設名	目的	位置	設置時期
曝気循環装置	アオコの抑制	ダムサイトから0.2km~0.7km	平成11年度(4基)
		ダムサイトから1.1km~1.5km	平成13年度(4基)
人工生態礁	アオコの抑制	ダムサイトから2.5km,3.6km,4.2km	平成12年度(3基)
浮島	アオコの抑制	ダムサイトから2.5km	平成12年度(1基)
噴水設備	アオコの抑制	ダムサイトから2.8km	平成11年度(2基)

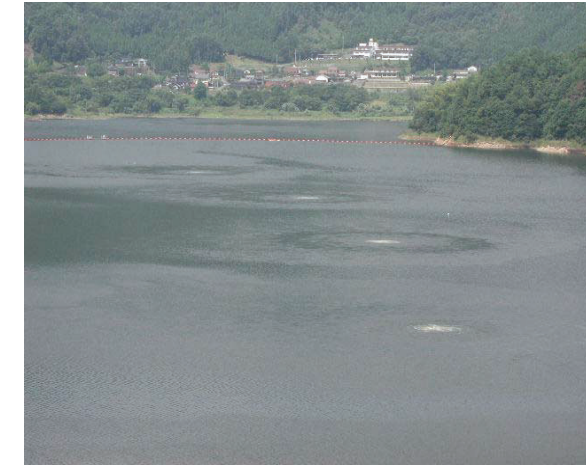
平成20年以降は、常時EL. 223m付近（第4散気口）から散気を行う運用が行われている。

項目	曝気循環装置の諸元等
基数	8基
位置	ダムサイトより200mピッチ
空気量	3,700L/min(1基あたり)
曝気敷高	4標高 (EL. 223m(上流側4基はEL. 225.5m)、228m、233m、238m)
装置タイプ	湖底設置式

※土師ダムの各曝気循環装置は種々の状況に対応できるように散気口を4水深に設け、いずれかの散気口から曝気できるように設計されている。また、曝気基数も可変である。

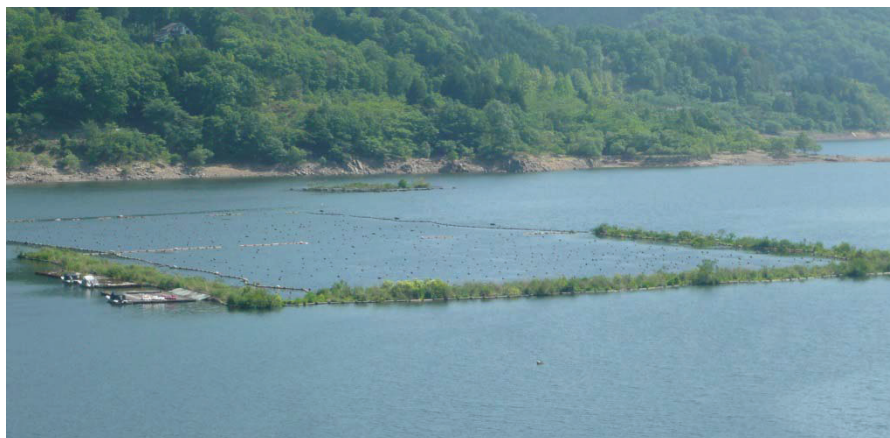
人工生態礁A

人工生態礁・浮島については、平成9年度から実験・検討が行われ、平成12年度に人工生態礁がのどごえ公園から上流の区間に3基、浮島1基がのどごえ公園付近に設置されている。

人工生態礁は、生態系のもつ潜在的な性質を利用したものであり、湖沼など閉鎖系水域における生態系の食物連鎖網を制御することによって、アオコの発生を抑制しようとするものである。

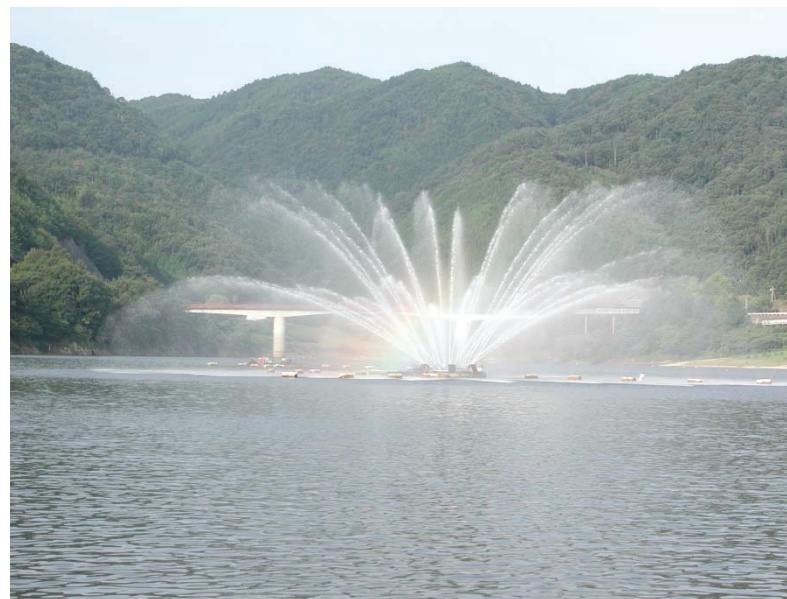
ポンプ内加圧による藻類活性低下、下層水を散布することによる表層水温低下、流動による藻類増加抑制効果が期待できる。

項目	噴水施設の諸元等
用途	水質保全用噴水
形式	水封式水中モーターポンプ
台数	2台
吐出量	4.44m <sup>3</sup> /min
全揚程	42m
噴水圧力	42mAq
回転数	3,600rpm(同期回転数)
電動機	55kW

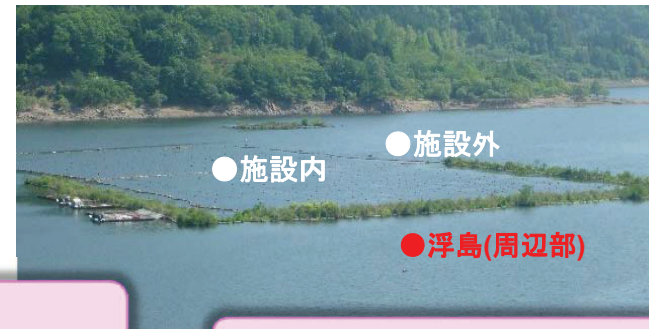
人工生態礁A

【アオコ発生抑制効果】  
水平シートによる遮光やアオコの浮上抑制作用によりアオコの増殖を抑制する。施設内部を浄化。

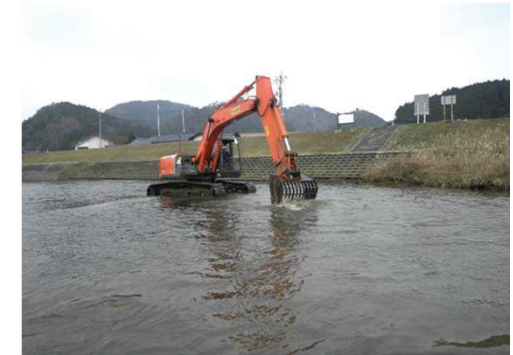
重機による河道攪拌

- 江の川【土師ダム下流～馬洗川合流点】では、支川や本川の流が緩やかで河床が攪乱されにくい箇所を中心に、オオカナダモ等水草が大量繁茂している。
- 平成10年以前に比べて近年は拡大傾向にある。(赤枠部分の比較を次頁に図示)

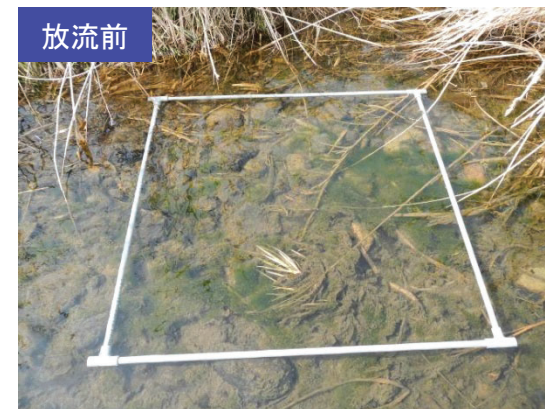
【フラッシュ放流前後の河床の状況】

- 土師ダム下流では、取水による出水頻度の減少(流量の安定化)、土砂供給の減少に伴い、付着藻類の剥離更新頻度が減少している。
- 土師ダムにおいては平成14年度以降、付着藻類の剥離・更新、河床の付着泥等の掃流、よどみ水の掃流を目的として合計12回のフラッシュ放流が実施されている。
- フラッシュ放流前後を比較すると、植物色素濃度、アユの主要な餌となる藍藻綱(*Homoeothrix janthina*)の平均長が減少しており、剥離効果があったと考えられる。
