現状の水害リスク情報や取組状況の共有

(1) 現状の水害リスク情報

○高津川流域の概要

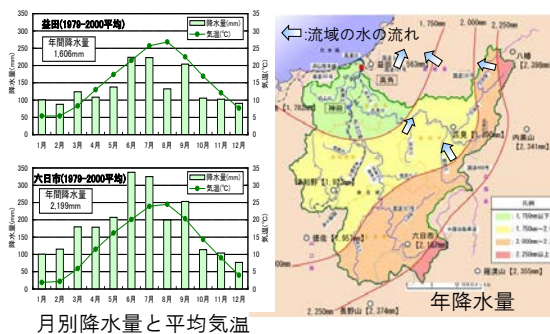
降雨特性

- ・ 日本海側気候地域に属するが、梅雨期と台風期に降雨が多い特徴
- ・ 上流域では日本の年平均降雨量1,700mmを上回り2,000mmを越える

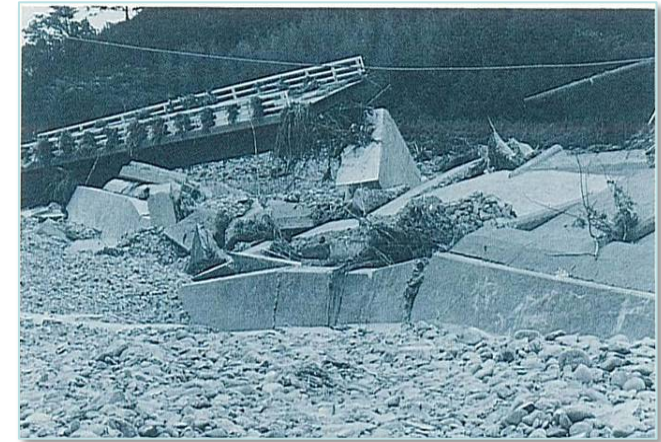
高津川派川虫追橋

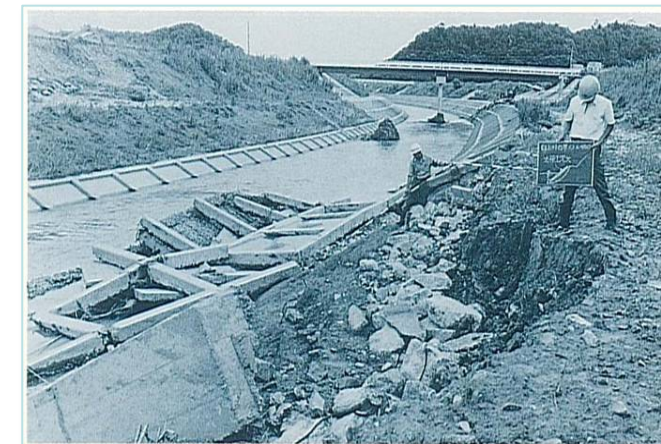
支川白上川の護岸損傷

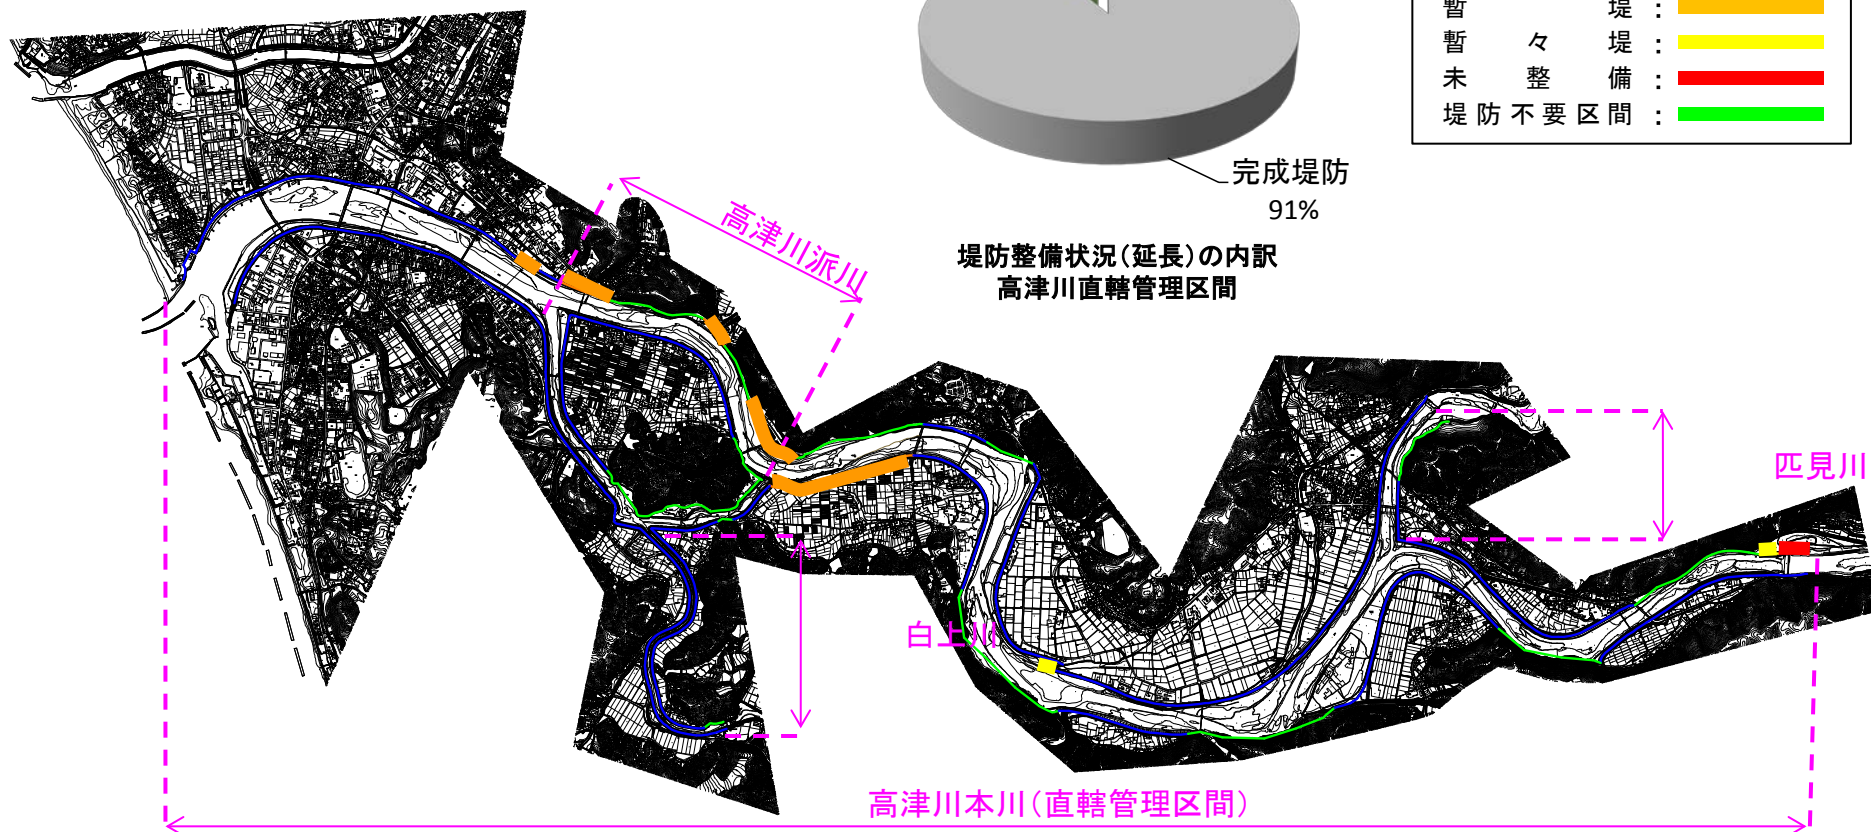
堤防整備状況(延長)の内訳
高津川直轄管理区間

【課題】 ○河川整備計画策定後も、築堤、堤防強化（浸透対策）を順次実施し、高津川直轄管理区間の完成堤は91%、堤防の高さ・幅が不足している区間は8%、堤防の未整備区間は1%である。

整備状況（河口～14.2km：直轄管理区間）

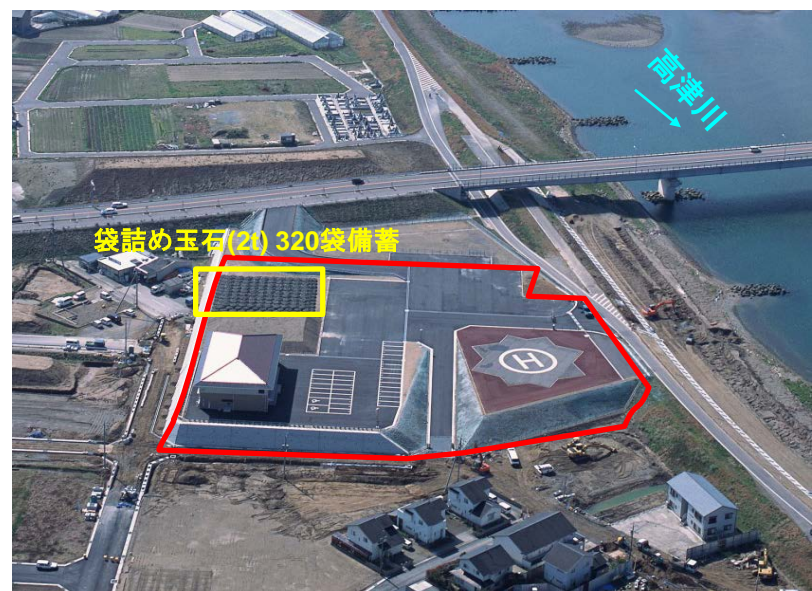
高津川河川防災ステーション(平成22年3月完成)

【現状】 ○鳥根県益田市街地は高津川と益田川に挟まれた平野部で、昭和47年7月、昭和58年7月洪水では甚大な被害を受けた。このため、円滑かつ効果的な水防活動及び緊急復旧活動を行うための防災拠点として河川防災ステーションの整備を実施。（平成22年3月完成）
○平成25年7月28日の豪雨時には、防災ステーションに備蓄していた袋詰め玉石(2t)120袋の活用により、自治体が実施している被災箇所への復旧活動を支援。
