○高津川・江の川の維持管理状況について

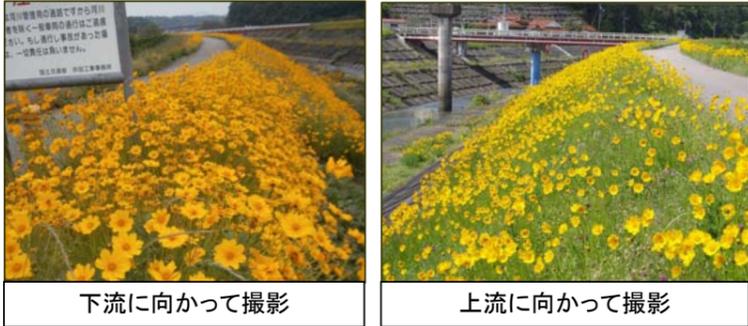
高津川の維持管理状況	江の川(江津市内)の維持管理状況	江の川(川本町・美郷町・邑南町)の維持管理状況
タイトル	オオキンケイギク対策の試験施工(天地返し)について	堤防護岸から生えている樹木の撤去について	特定外来種(アレチウリ)の防除について
内容	益田市内田町の白上川(左岸)において、試験施工を開始しました。	江津市長田町において、樹木の撤去を行いました。	川本町川下地内において、特定外来種である植物(アレチウリ)の防除を行いました。
状況写真	<p>(試験予定箇所) 平成24年5月中旬頃のオオキンケイギクの開花状況</p>

コメント	<p>高津川(国の管理区間)には広範囲に特定外来生物のオオキンケイギクが繁茂しており、このままでは、本来の在来植物が絶滅する可能性があります。また、処分費も多くかかっています。そこで、オオキンケイギクを減らすための対策を検討するため、11月中旬より試験施工として堤防法面の【天地返し】を実施することとしました。</p>	<p>長田地区の堤防護岸から樹木が生えており、護岸を傷める可能性があるため樹木の除去を行いました。 江の川の管理についてご意見等がございましたら江の川下流出張所(0855-52-2926)までご連絡を頂ければ幸いです。</p>	<p>アレチウリは北米原産の大型のツル植物であり、特定外来種生物に指定されています。繁殖力が激しく、果実には鋭い棘(トゲ)が密生しており、ジーンズ程度の服でも簡単に刺さってくるため、除去作業が非常に困難な植物でした。 なお、果実は枯れても棘が残るため、河川敷の草むらに入る際は注意をお願い致します。</p>

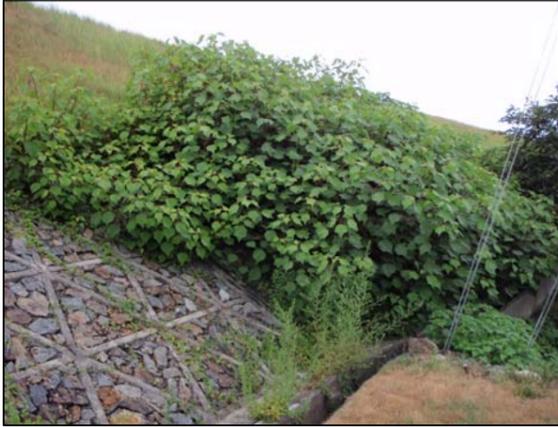
<p>下流に向かって撮影 上流に向かって撮影</p>	<p>(作業前) 平成24年8月31日</p>

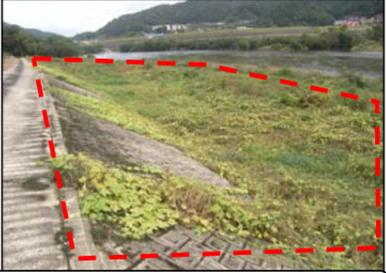
<p>(作業前) 平成24年10月26日</p>

<p>黄色く見える葉すべてがアレチウリです。</p> <div style="display: flex; flex-direction: column; align-items: center;"> <div style="border: 1px solid black; padding: 2px; margin-bottom: 5px;">アレチウリ果実</div> <div style="border: 1px solid black; padding: 2px; margin-bottom: 5px;">枯死前</div>

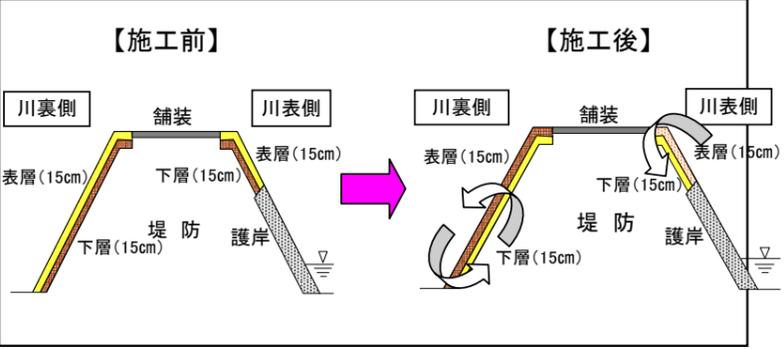
</div>
	<p>(試験施工イメージ) 【天地返し】</p>

<p>・表土に生存種子が含まれているため、表層と下層を入れ替える。</p>	<p>(作業後) 平成24年11月14日</p>

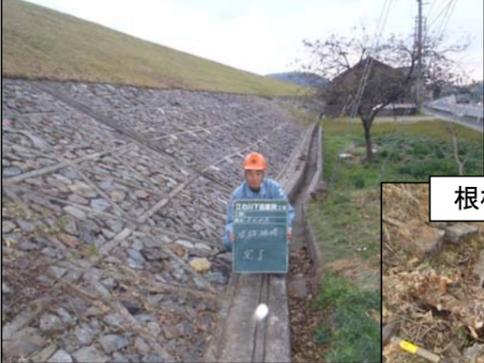
<p>根株除去状況</p>	<p>(作業後) 平成24年11月7日</p>

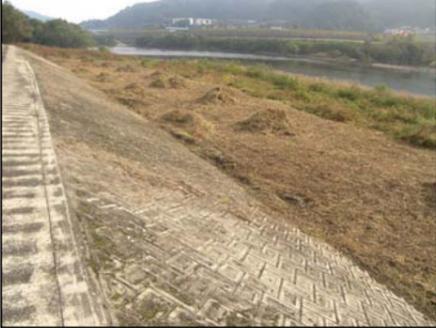
<p style="border: 1px solid red; padding: 2px; display: inline-block;">枯死后にも棘(トゲ)が残る</p>
