高津川・江の川の維持管理状況について

高津川（益田市）

江の川（江津市）

江の川（美郷町）

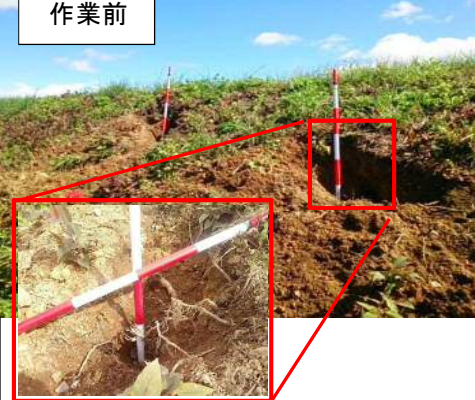
作業前

堤防法面の植物の根を、猪が掘り起こしていました。速やかに補修を行いました。

堤防法面の猪の掘り起こし跡を補修しました。（10/4）

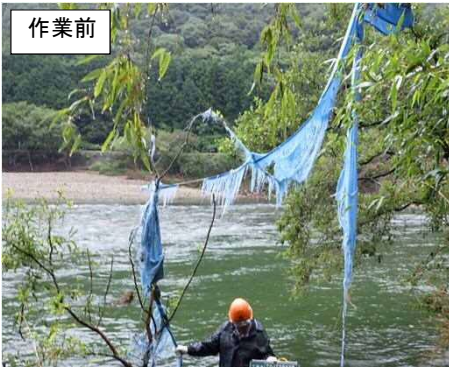
作業前

7月豪雨で漂着したゴミが複数箇所を確認。

複数の漂着ゴミ(ブルーシート等)が周辺の景観を損ねているため撤去しました。

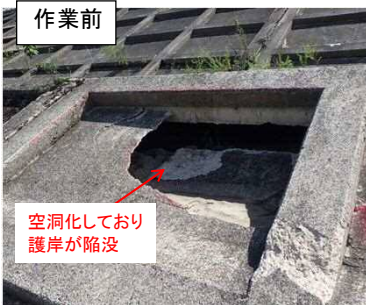
作業前

空洞化しており護岸が陥没

堤防護岸の空洞化により陥没が発生！放置してしまうと損傷の拡大・堤防機能の低下をもたらす恐れがあるため、空洞部に充填材を注入し補修しました。
