日野川上細見地区の河川改修事業が完成しました！！

日野川 上細見地区河川改修事業 完成

国土交通省
中国地方整備局
日野川河川事務所

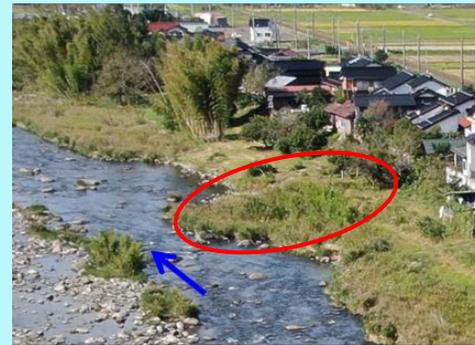
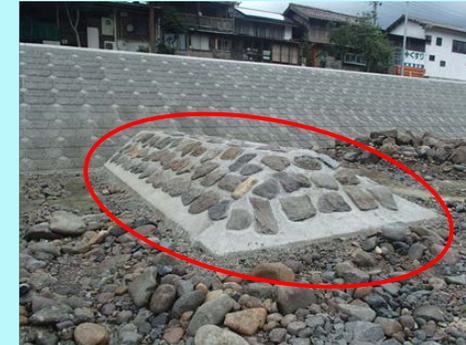
■水制の復元

水制とは、土砂・水の流れを制御して治水や土砂堆積を促す工法のことをいいます。

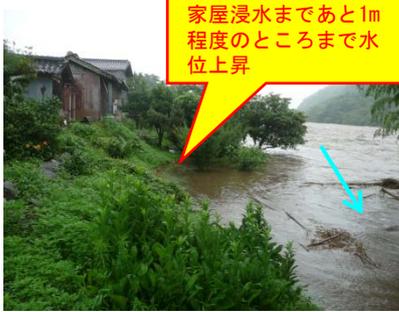
平成30年9月台風24号（溝口）

家屋浸水まであと1m程度のところまで水位上昇

○立岩（上細見）地区の出水状況
・平成30年度台風24号による出水で溝口地点で氾濫危険水位を上回る洪水が発生。
（溝口地点：ピーク流量約2,500m³/s、整備計画流量2,700m³/s）

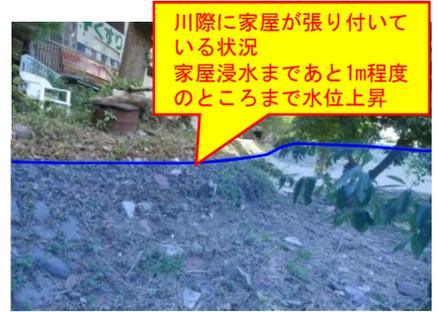
平成30年9月台風24号（上細見）

川際に家屋が張り付いている状況
家屋浸水まであと1m程度のところまで水位上昇

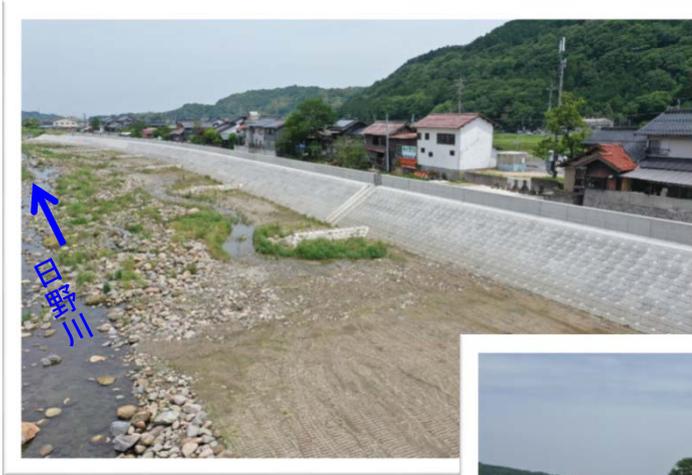
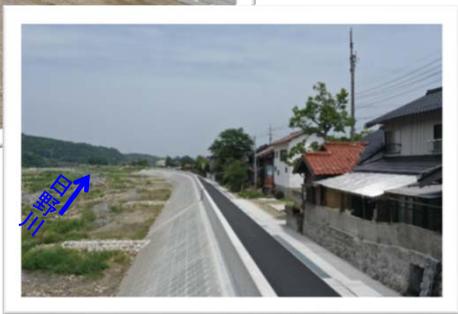
■ 工事完成写真

鳥取県西伯郡伯耆町上細見地先における築堤護岸等

- 河川土工
- 掘削（河道） V = 22,800 m³
- 盛土 V = 6,900 m³
- 法覆護岸工
- ブロック張工 A = 8,246 m²
- 擁壁護岸工 L = 580 m
- 根固め工 N = 610 個
- 水制工 N = 7 基
