## 令和6年11月1日からの出水では、5か年加速化対策等による 河道整備やダムの洪水調節等により家屋等の浸水被害を回避。

### ～中国地方整備局管内の出水概況【第2報】～

# 令和6年11月1日から2日にかけての大雨 中国地方整備局管内の出水概況【第2報】11月11日(月)

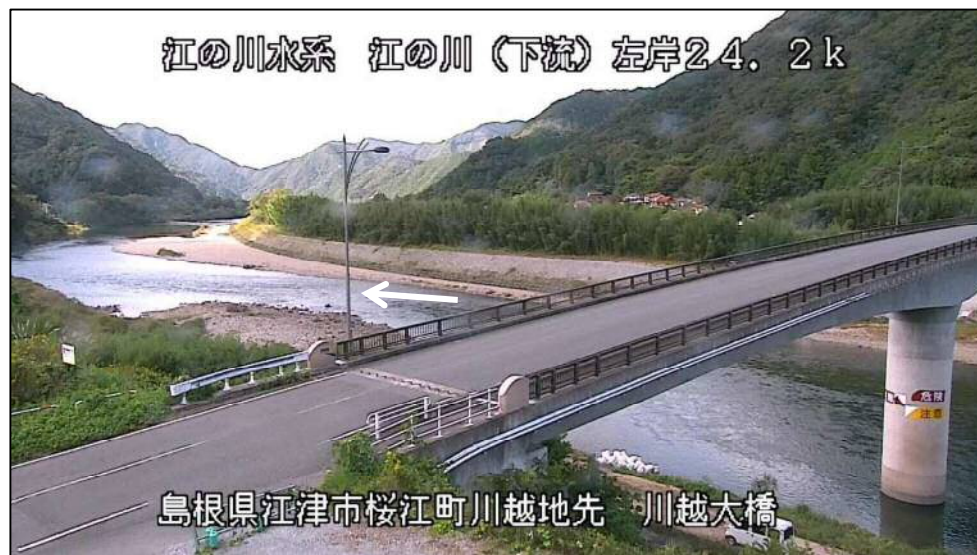
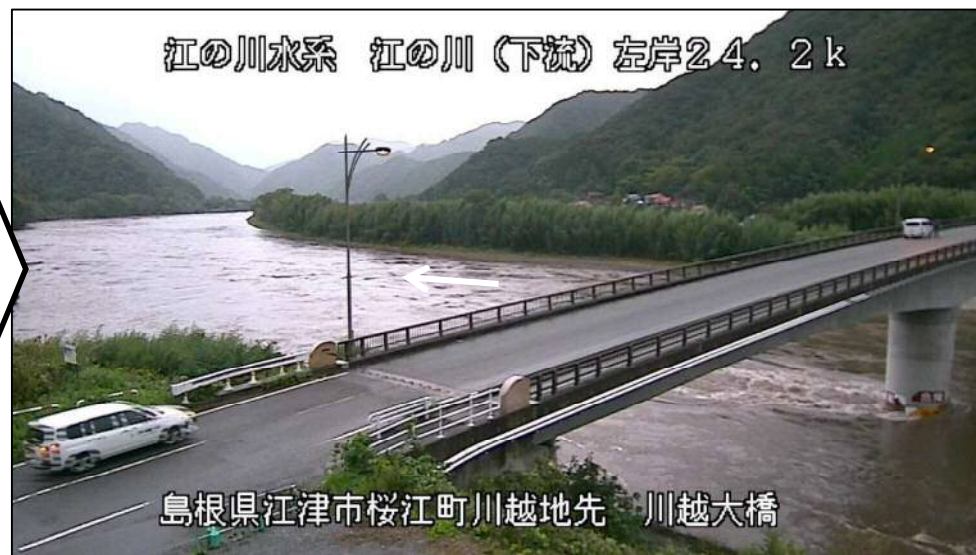
江の川水系江の川(川越地先) 平常時

11月2日 17時頃

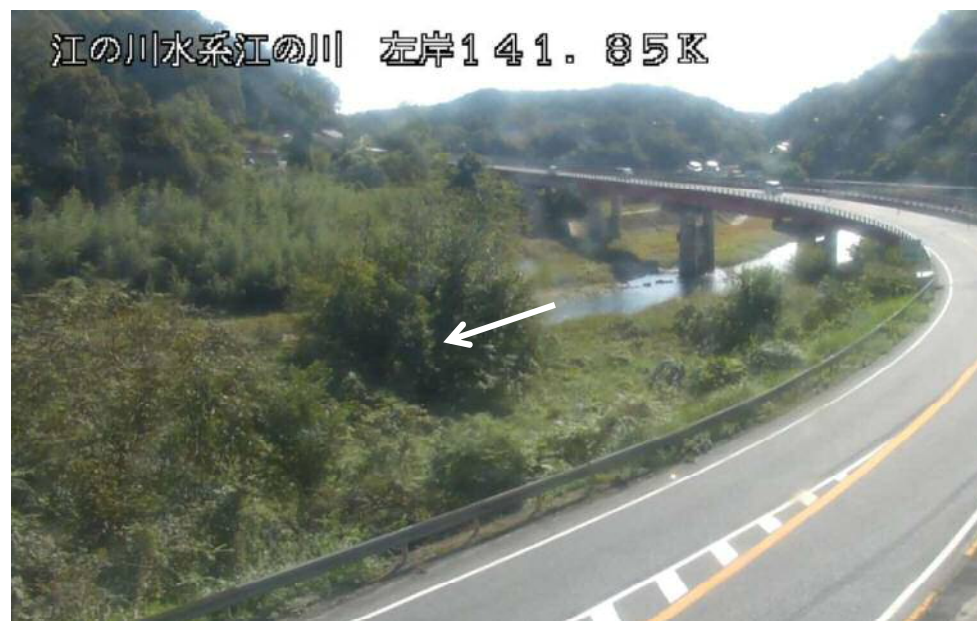
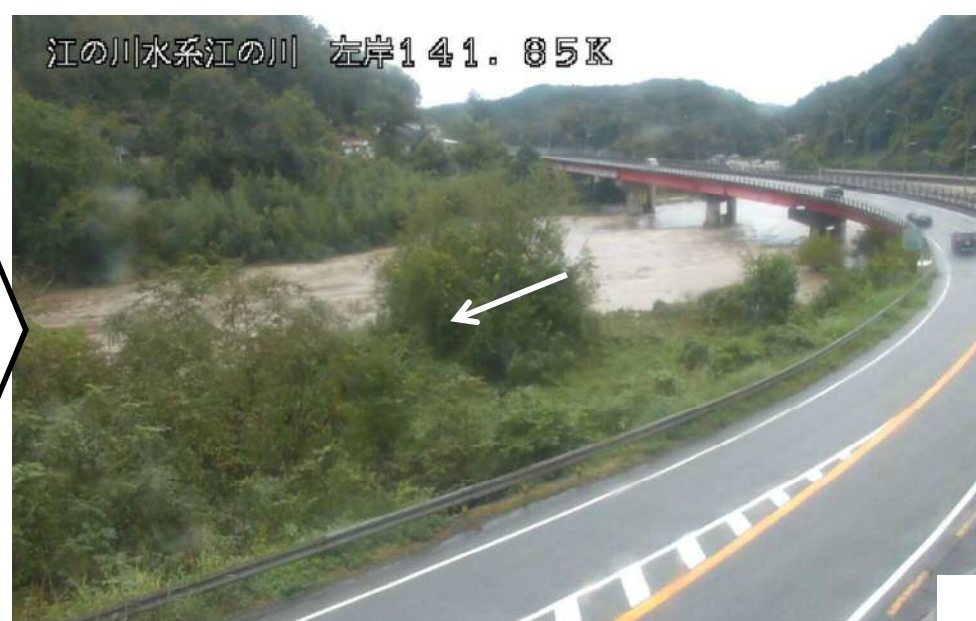
江の川水系江の川(粟屋水位観測所付近) 平常時

11月2日 12時頃

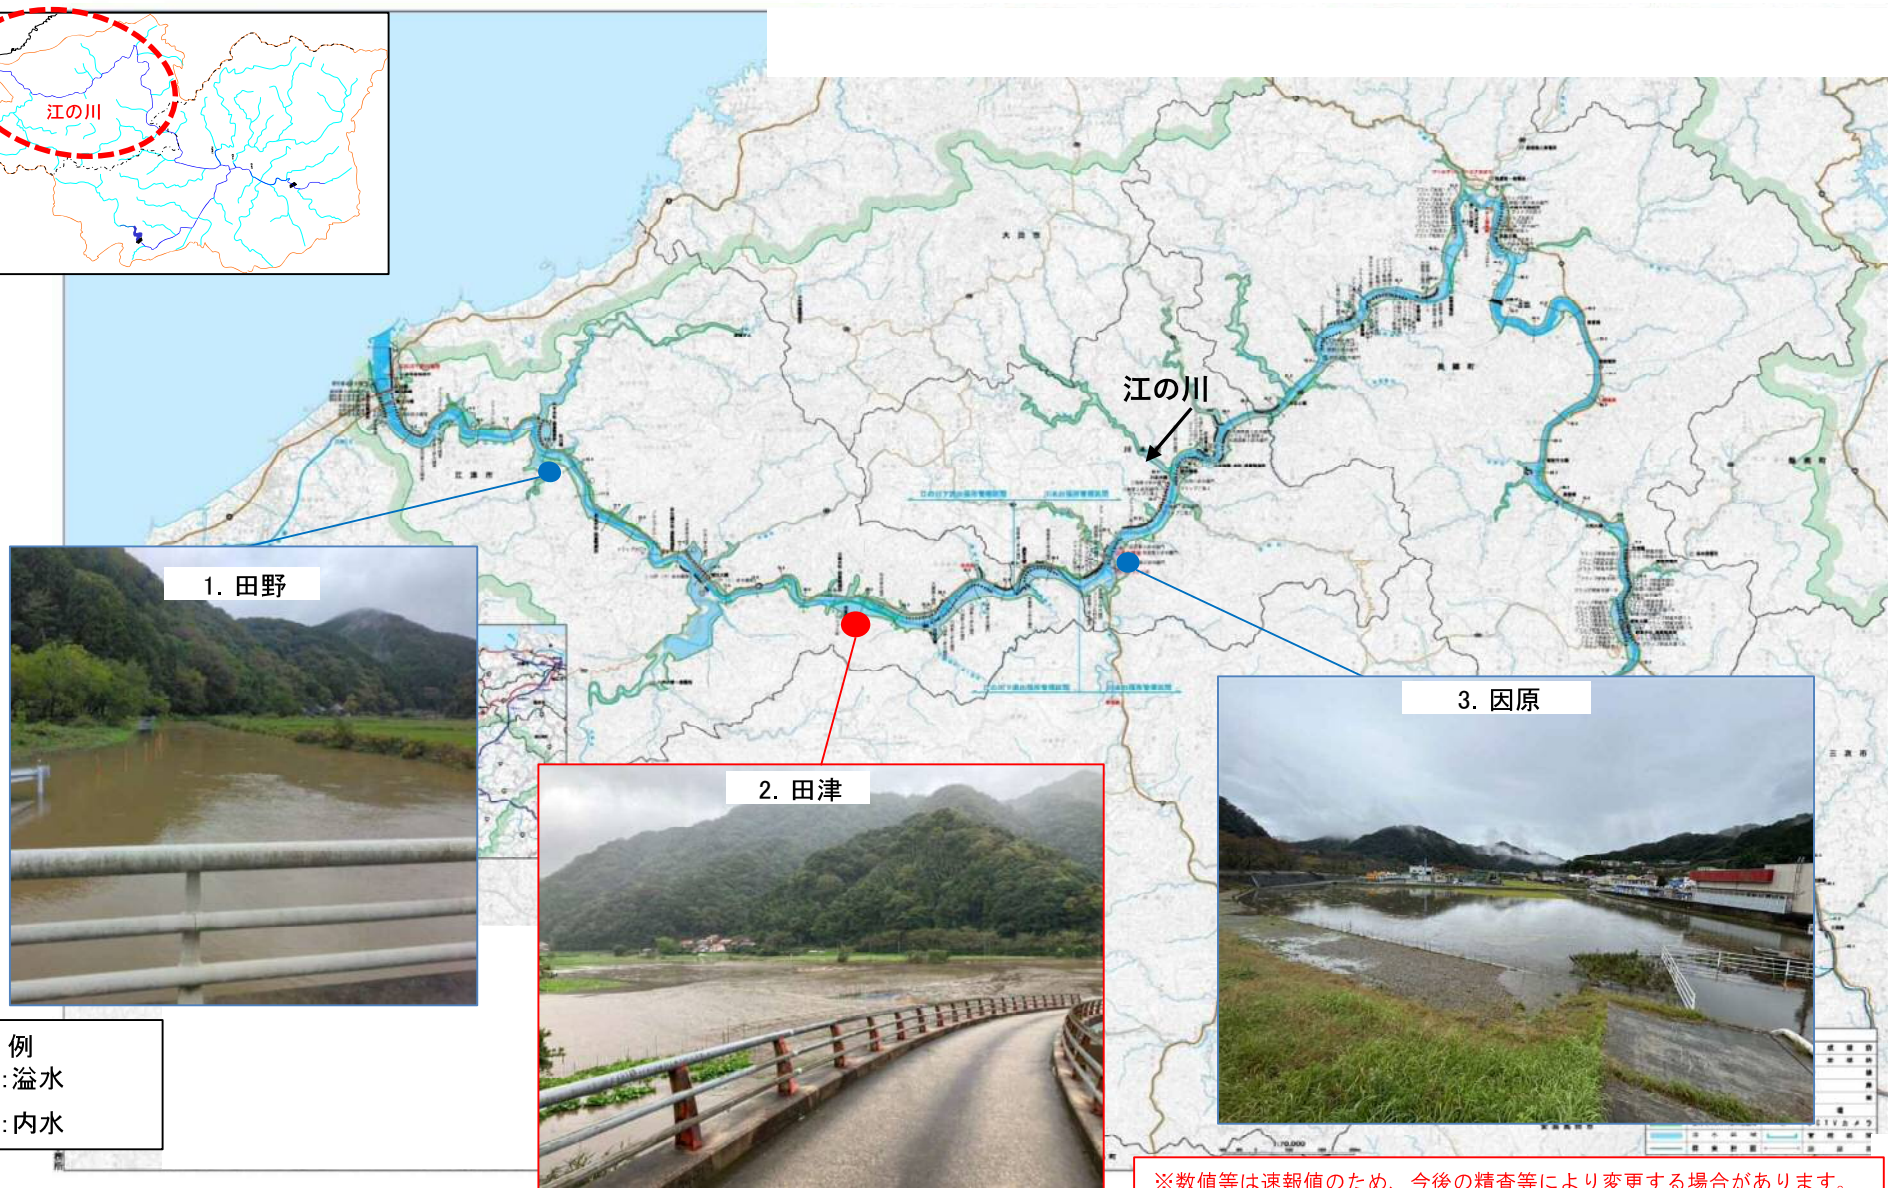
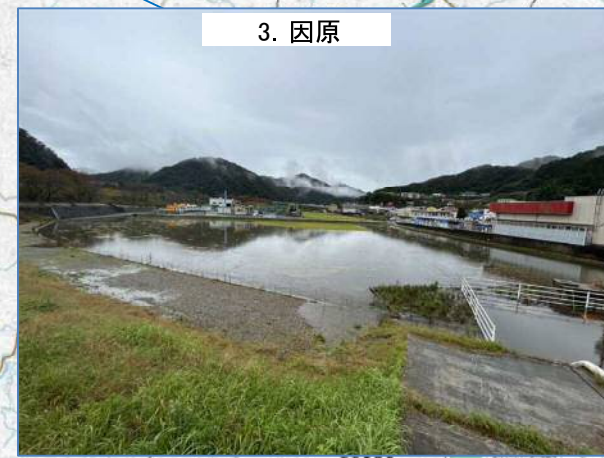
# 1)江の川水系江の川下流部の被災状況

■江の川下流部(島根県側)の沿川において、浸水面積:10ha(調査中含む)の浸水被害を確認しました。

凡 例  
● : 溢水  
● : 内水

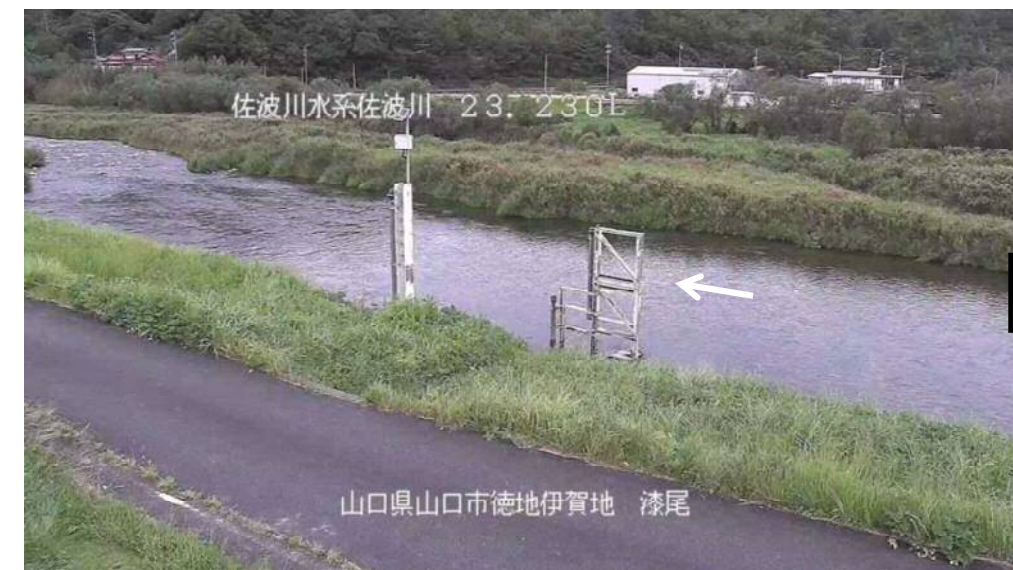
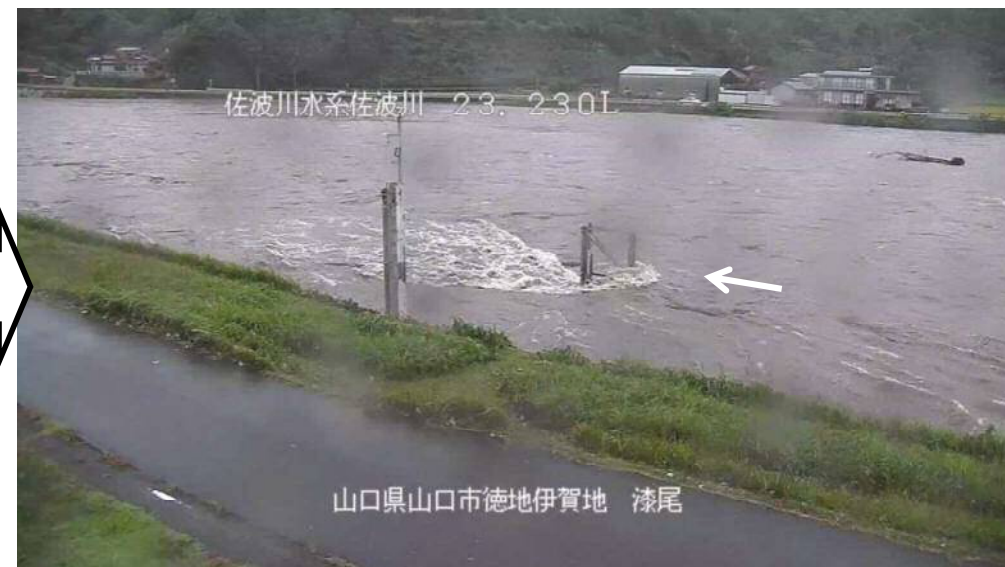
佐波川水系佐波川(漆尾水位観測所付近) 平常時

11月2日 10時頃

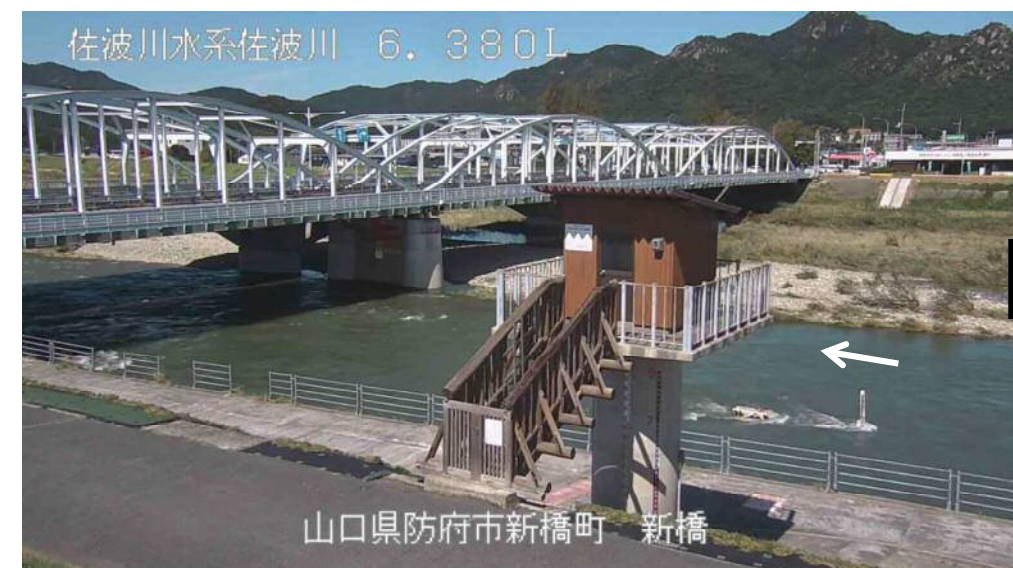
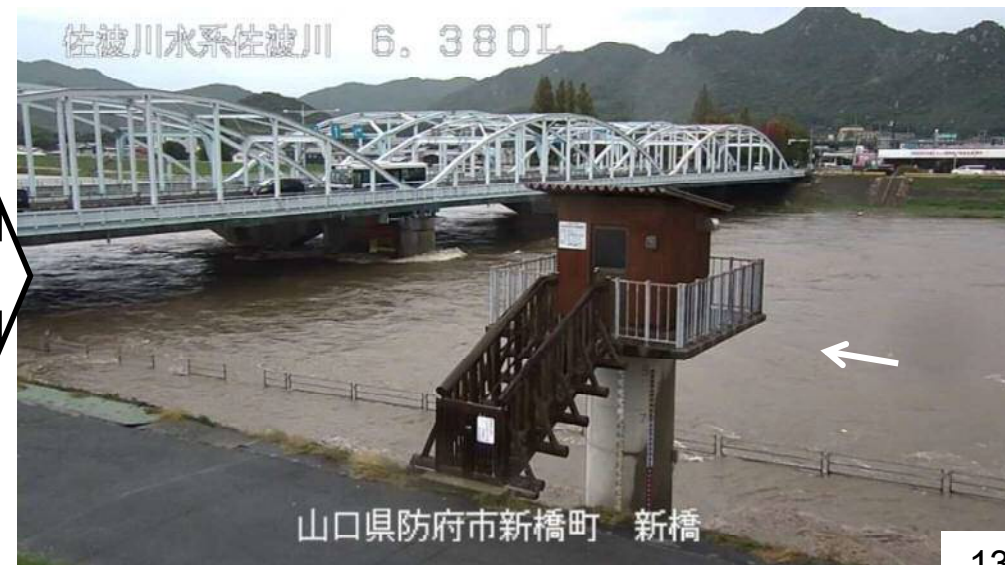
佐波川水系佐波川(新橋水位観測所付近) 平常時

11月2日 10時頃

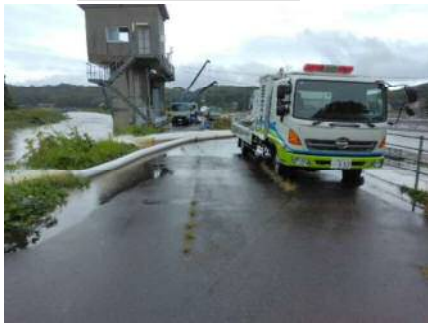
★白上川沿川  
・排水箇所1箇所  
排水ポンプ車1台

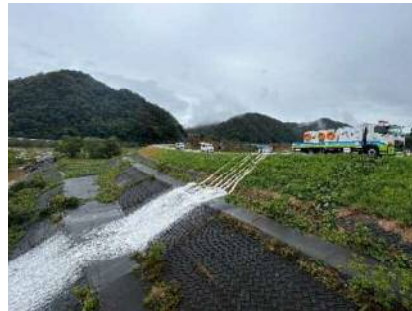
★江の川沿川  
・排水箇所2箇所  
排水ポンプ車3台

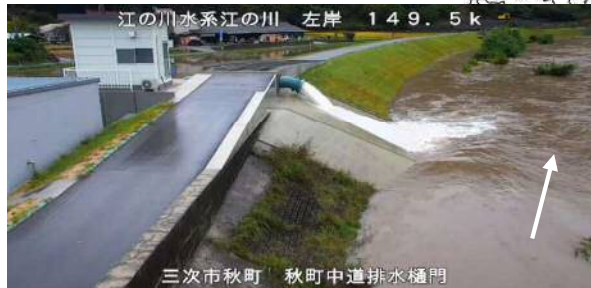
★江の川沿川  
・マスプロダクト型排水ポンプ稼働(三次市)

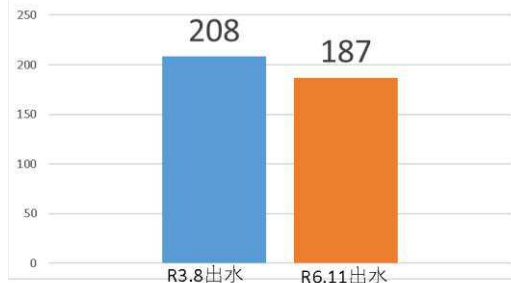
48時間雨量 (mm) 川本雨量観測所

R3.8出水と比較すると、雨量は同程度であったが、浸水面積は大幅減少。

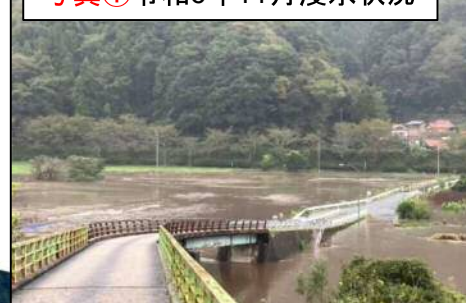
## 写真① 令和6年11月浸水状況

江の川21k8付近

整備前と比べ、約20cm水位低減し、家屋浸水被害を回避

■ 田津地区では、「緊急対策特定区間」に設定した重点的な河川整備や「防災・減災、国土強靱化のための5か年加速化対策」により河道掘削、樹木伐採を進めており、今回の出水では、令和3年8月豪雨より浸水面積が軽減し、約20cmの水位低減効果があり、家屋浸水被害を回避しました。

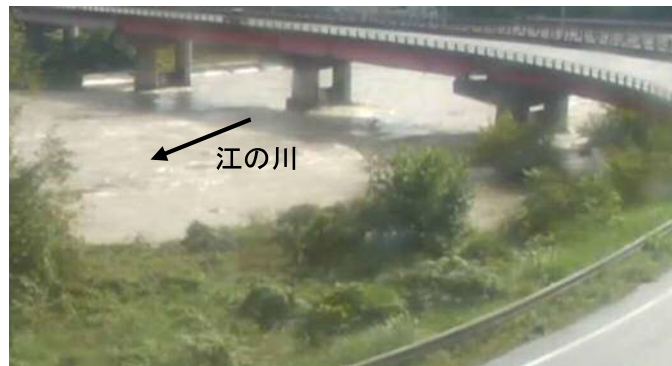
令和6年11月2日 13:30の状況

令和6年11月出水 流量:栗屋地点約1,120m<sup>3</sup>/s

- 前線の影響により、江の川栗屋地点上流の流域平均雨量は183mm(24時間雨量:11月1日(金)13:00~2日(土)12:00)を記録。
- 栗屋水位観測所では、避難判断水位を0.15m超過。
- 広島県三次市青河町片山地区では、「防災・減災、国土強靱化のための5か年加速化対策」で令和2年度に築堤整備を実施したことで、今回の洪水では、3戸の家屋浸水被害を防止したものと推測される。

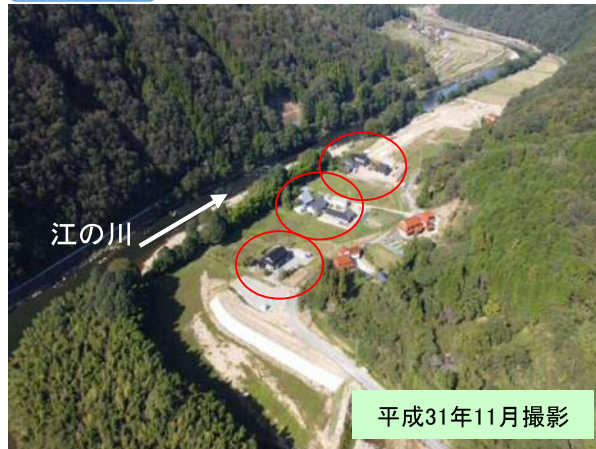
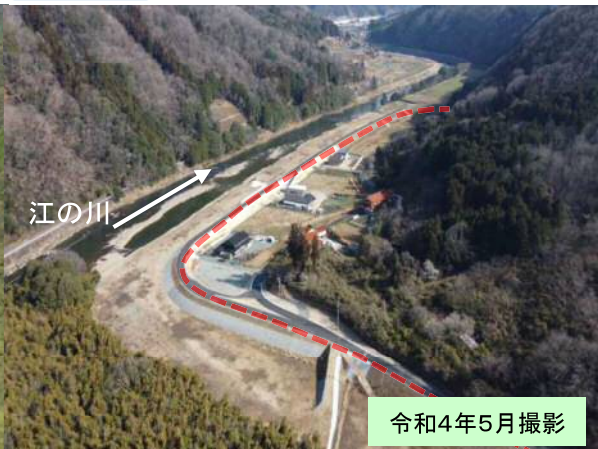
片山地区における整備効果

・整備前(昭和47年7月洪水時)では、3戸の家屋浸水被害の実績があったが、家屋浸水被害を回避。

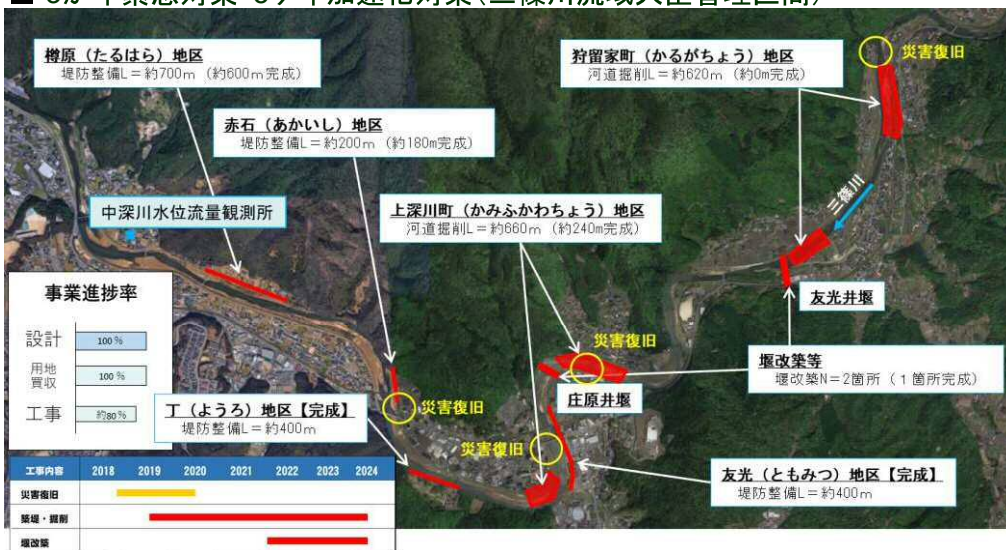
### ■ 3か年緊急対策・5ヶ年加速化対策(三篠川流域大臣管理区間)

○三篠川では、平成30年7月豪雨による浸水被害以降「防災・減災・国土強靱化のための3か年緊急対策」や「防災・減災、国土強靱化のための5か年加速化対策」による、**河道掘削**や**堰の改築**、**堤防整備**を実施しており、整備をしなかった場合には**約8haの土地**、**29戸の家屋浸水被害**が想定されましたが、今回の洪水では浸水被害を回避することができました。

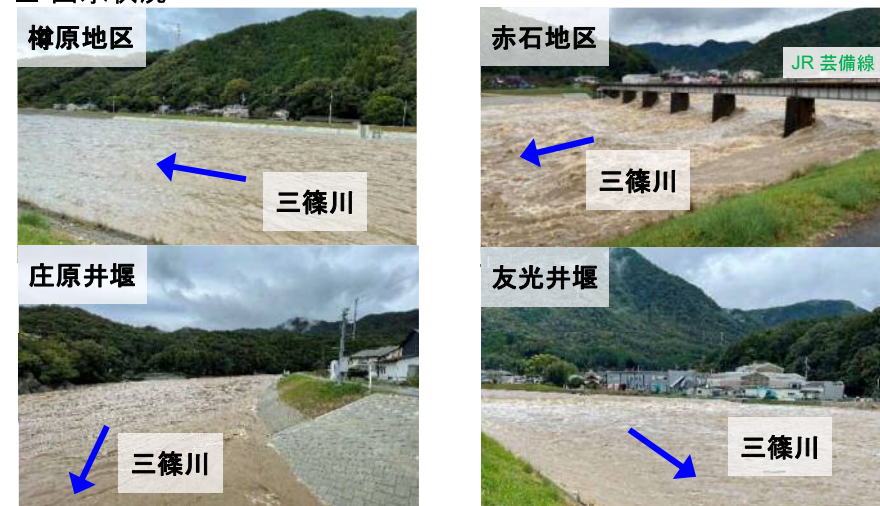
### ■ 出水状況

○低気圧や前線の影響により、三篠川流域の平均雨量は約205mm(11月1日10:00～11月2日12:00)を記録し、中深川水位観測所では**避難判断水位**を超過しました。

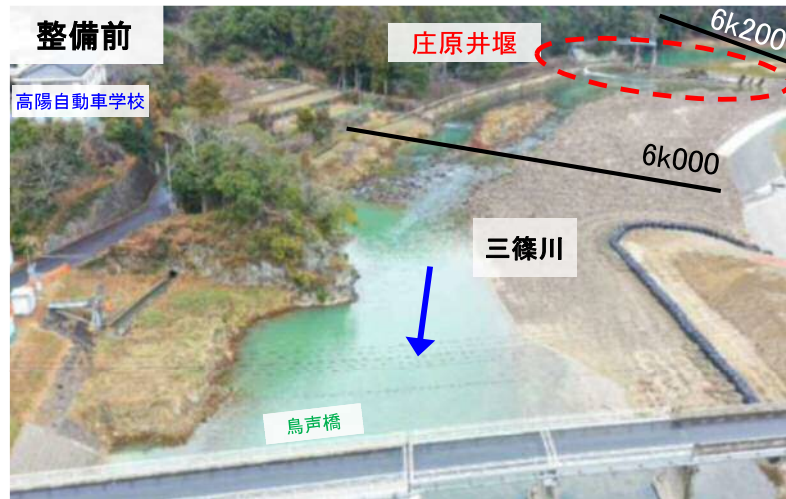
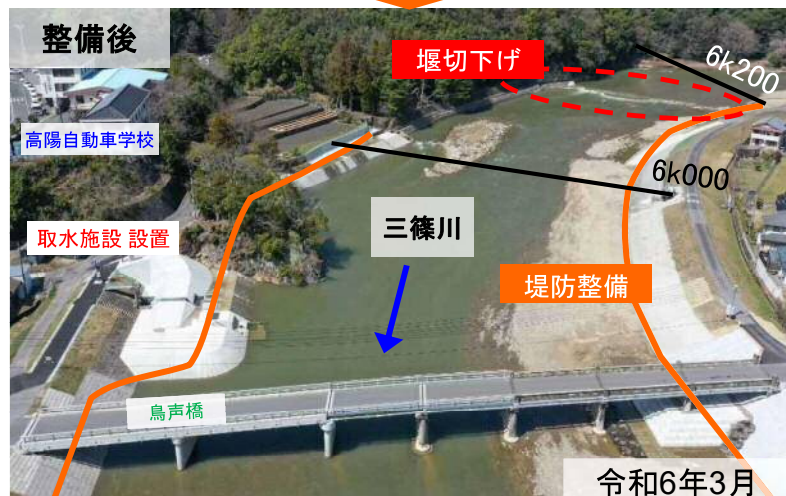
## ■今回洪水による整備前後の浸水被害の比較(庄原井堰)※1

- 三篠川の庄原井堰では、平成30年7月豪雨による浸水被害以降「防災・減災・国土強靱化のための3か年緊急対策」や「防災・減災、国土強靱化のための5か年加速化対策」による、**河道掘削**や**堰の改築(切下げ)**、**堤防整備**を実施しています。
- 整備前の河道では、今回洪水によって**水位が計画高水位(H.W.L)を超過した可能性**がありました。
- 平成30年7月豪雨以降の整備によって、改築(切下げ)した庄原井堰上流の**水位を約1.2m低下**させ、整備をしなかった場合には**約6 haの土地及び25戸の家屋の浸水被害が想定されましたが、今回の洪水では浸水被害を回避することができました。**

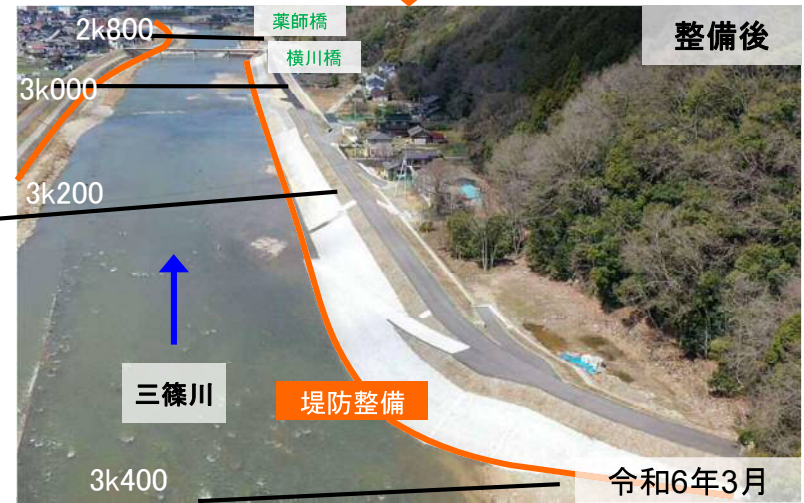
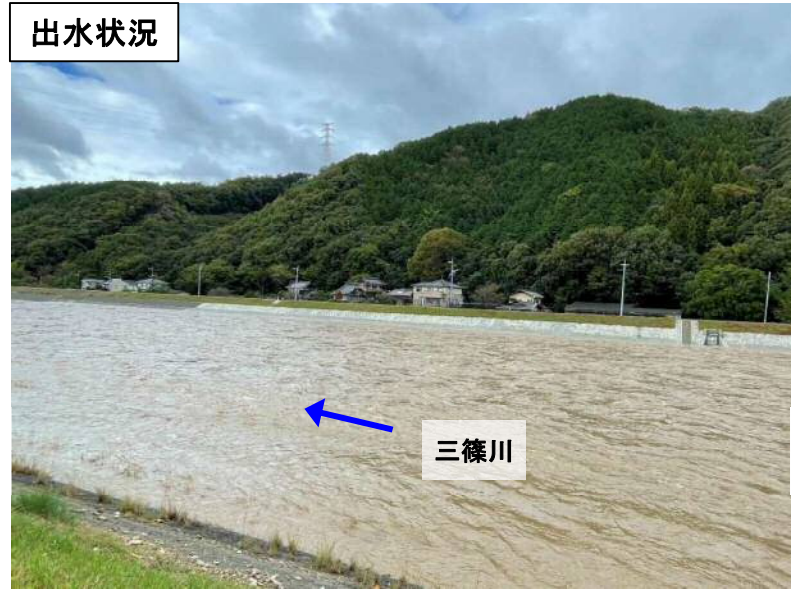
■ 今回洪水による整備前後の浸水被害の比較(樽原地区) ※1

○三篠川の樽原地区では、平成30年7月豪雨による浸水被害以降「防災・減災・国土強靱化のための3か年緊急対策」や「防災・減災、国土強靱化のための5か年加速化対策」による、**河道掘削**や**堤防整備**を実施しています。

○整備前の河道では、今回洪水によって**水位が地盤高を超え、溢水が発生した可能性**がありました。

○平成30年7月豪雨以降の整備によって、**水位を約0.3m低下**させ、整備をしなかった場合には**約2 haの土地及び4戸の家屋の浸水被害が想定されましたが、今回の洪水では浸水被害を回避することができました。**

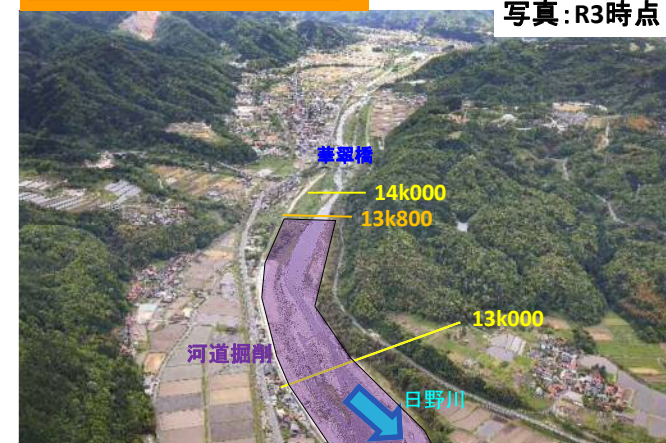
## 近年実施した河川改修

- 日野川水系日野川では、令和6年11月1日～2日の大雨により、日野川流域の米子雨量観測所（気象庁）では総雨量が176mmに達し、溝口水位観測所（鳥取県西伯郡伯耆町）では、氾濫注意水位を超過した。
- 日野川では、「防災・減災・国土強靱化のための3か年緊急対策」による上細見地区の改修実施（河道掘削）により13.0k地点では、**約0.3mの水位低減効果**があったと想定される。
- **整備により、今回の出水では、はん濫リスクを低減することに寄与した。**

写真: R3時点

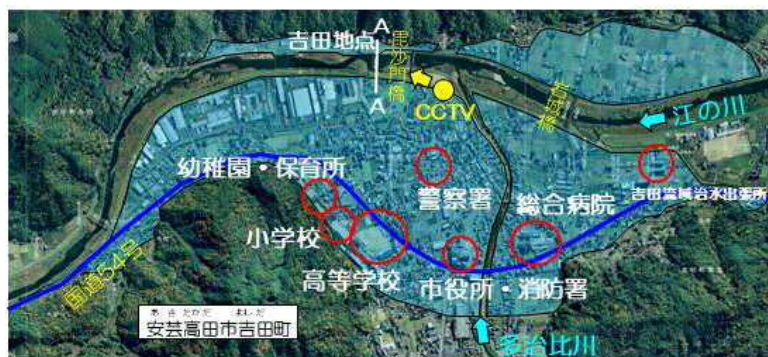
◆航空写真（吉田地点周辺）

※水色の範囲は、計画規模の浸水想定範囲を示す。

- ・ 洪水調節により安芸高田市吉田町付近で約102cm水位低減し、はん濫危険水位の超過を抑制。
- ・ はん濫が発生した場合、計画規模の出水であれば左記の範囲で浸水が想定。

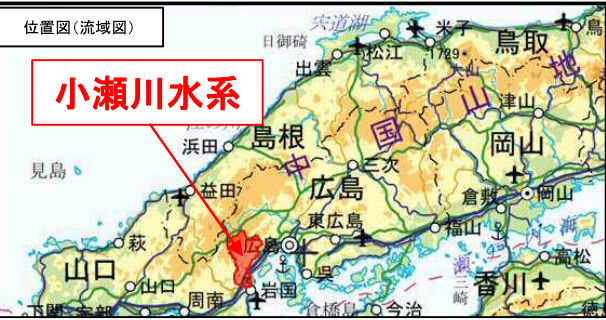
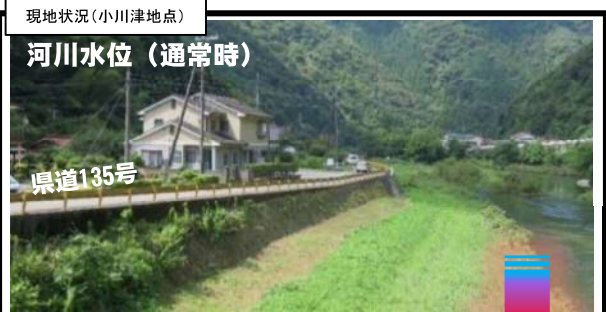
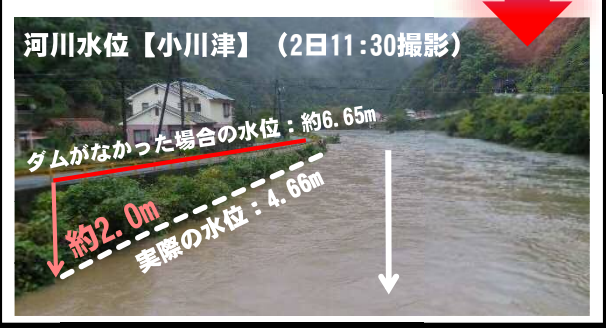
- 令和6年11月1日からの台風21号から変化した温帯低気圧と秋雨前線の影響による降雨により小瀬川流域の流域平均累加雨量は267.1mmを記録。
- 弥栄ダムでは下流河川の洪水被害を軽減するため洪水調節を実施し、ダムに洪水を貯留した結果、小川津(山口県岩国市)地点で、約2mの水位低減効果が図られたものと推定され、氾濫を防ぐことができた。
- 仮に弥栄ダムがなかった場合、小川津地区において河川水位が地盤高を超え、溢水により、県道135号線や約1haの土地及び約3戸の家屋の浸水被害が発生していたことが推定され、洪水調節により浸水被害を回避することができた。

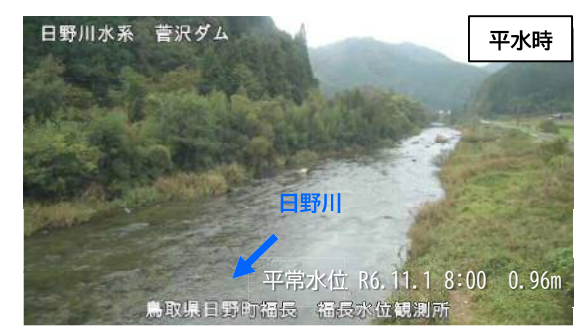
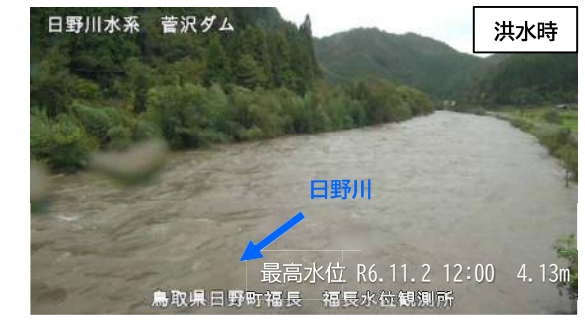
今回洪水の状況(日野町福長付近)

- 西日本から東日本にのびる台風第21号から変わった低気圧からの前線に伴い、菅沢ダム上流の流域平均累加雨量は194mm(11月1日(金)10:50～2日(土)23:00)を記録しました。
  - 菅沢ダムの流入量は最大で毎秒約137m<sup>3</sup>に達し、このとき毎秒約57m<sup>3</sup>の洪水をダムに貯め、今回の雨により菅沢ダムが貯めた水の量の合計は約243万m<sup>3</sup>となりました。
  - この結果、鳥取県日野郡日野町福長地区の日野川の水位を約17cm低下させることができたものと推定され、はん濫リスクを低減することに寄与した。
- ※ 本資料の数値等は速報値であるため、今後変わることがあります。

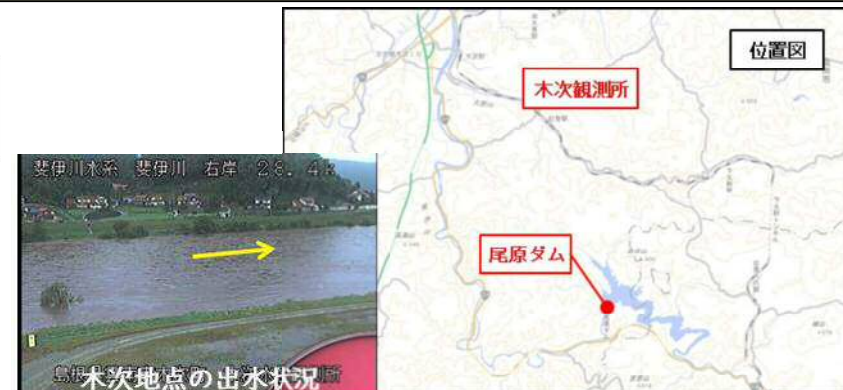
## 尾原ダムにおける貯留状況

- 尾原ダム上流では、降り始めからの流域平均累加雨量203.5mmを記録しました。
- 今回の降雨による尾原ダムへの流入量は**最大毎秒約520m<sup>3</sup>**に達し、この際**毎秒約320m<sup>3</sup>**を尾原ダムに貯留しました。  
今回の操作により、尾原ダムに貯留した洪水は**最大約1,280万m<sup>3</sup>**(25mプール<sup>(※)</sup>の約35,600杯分)です。
- その結果、尾原ダム下流の木次観測所地点(雲南市木次付近)で**ピーク水位を41cm低減**させる効果があったものと推定され、洪水調節がなかった場合には、はん濫注意水位を超過していたため、今回の出水では、はん濫リスクを低減することに寄与しました。

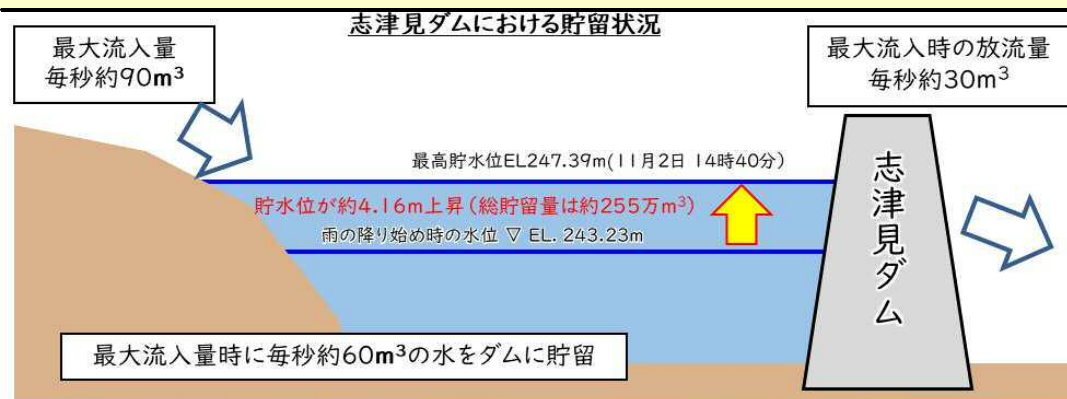
- 志津見ダム上流では、降り始めからの流域平均累加雨量192.7mmを記録しました。
- 今回の降雨による志津見ダムへの流入量は**最大毎秒約90m<sup>3</sup>**に達し、この際**毎秒約60m<sup>3</sup>**を志津見ダムに貯留しました。  
今回の出水により、志津見ダムに貯留した洪水は**最大約255万m<sup>3</sup>**（25mプール(※)の約7,000杯分）です。
- その結果、志津見ダム下流の馬木観測所地点（出雲市馬木付近）で、**ピーク水位を11cm低減させる効果があったものと推定され、今回の出水では、はん濫リスクを低減することに寄与しました。**

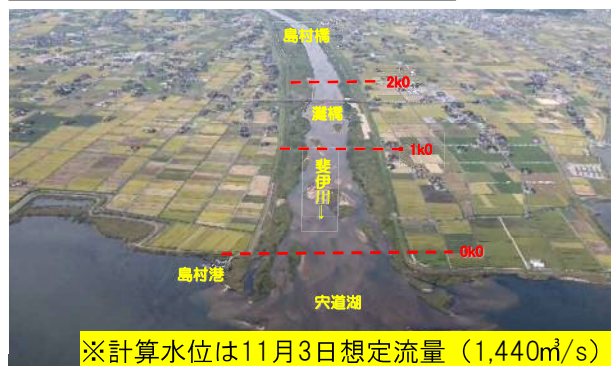
### 河口掘削前（撮影日：令和 2 年 10 月）

- 5 か年加速化対策（令和 3 年度～）により実施した斐伊川河口掘削によって施工前（令和 2 年度）と比較し、1.8k 付近（灘橋付近）で約 10cm の水位低減効果（推定値）が図られ、はん濫リスクを低減することに寄与しました。

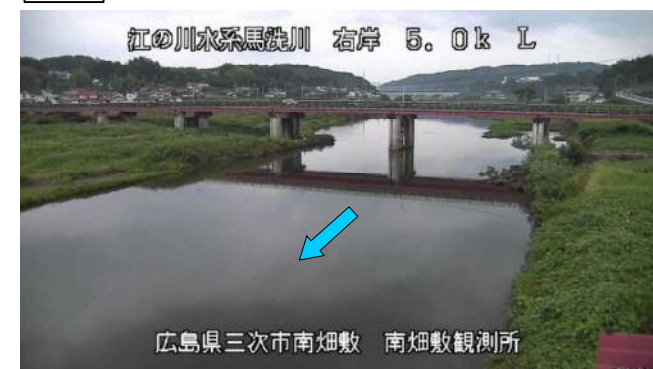
平常時

洪水の状況（馬洗川南畑敷観測所付近）
