# 開口部対策及びモニタリング計画 (皆生工区)

令和 8 年 8 月 5 日

中国地方整備局 日野川河川事務所

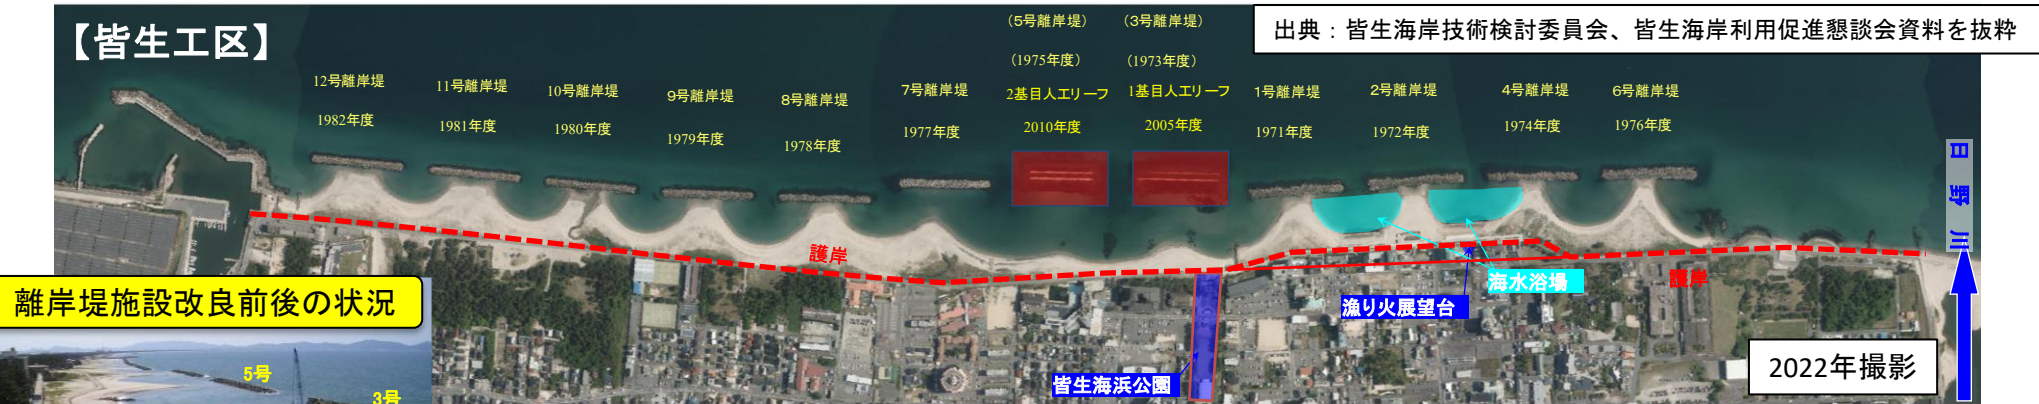
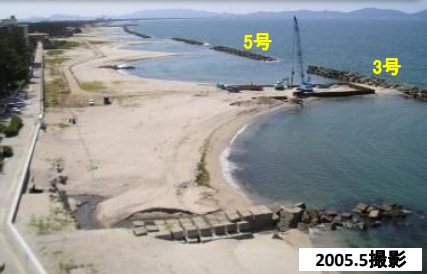
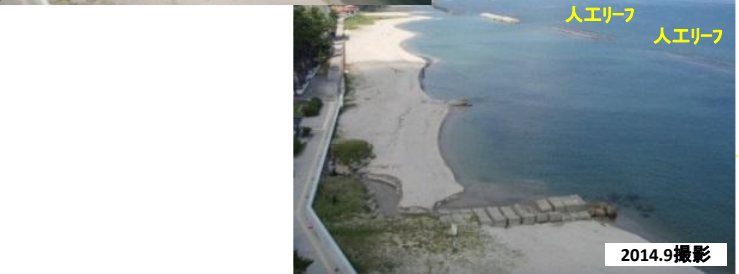
離岸堤施設改良前後の状況

- 皆生海岸皆生工区は1971 (S46) 年から1982 (S57) 年にかけて12基の離岸堤が整備された。
- 1999 (H11) 年の海岸法改正により、「防護」・「環境」・「利用」と調和の取れた総合的な海岸整備、2003 (H15) 年7月の「美しい国づくり政策大綱」より、**景観に配慮した社会資本整備の必要性**が求められた。
- 皆生海岸では、海水浴場として利用されている箇所では離岸堤が視界を遮るように設置されており、**地域からの「自然な海岸線の創出・水平線の眺望確保」等景観に対する要望が高まっていた**ことから、2002 (H14) 年に離岸堤を人工リーフ化する施設改良について、有識者と関係機関から成る皆生海岸技術検討委員会を立ち上げ、検討方針・施設諸元等を委員会に諮り、現地でのモニタリング、模型実験、シミュレーション結果を反映させながら事業を実施した。(2005 (H17) 年、2010 (H22) 年に2基の離岸堤をクレスト型人工リーフ(以下、人工リーフという)に改良)
- また、皆生海岸技術検討委員会と並行して、地元機関・関係団体の代表者から成る皆生海岸利用促進懇談会において「離岸堤の人工リーフ化」の地元説明を行った。

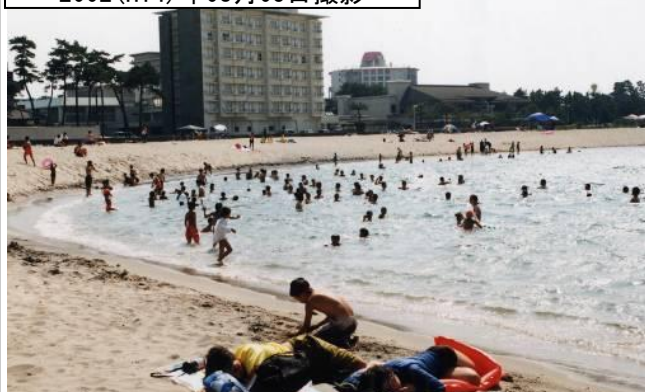
2002（H14）年08月03日撮影

- 施設改良後は、波打ち際の勾配が緩くなったため、テントなどを波打ち際付近に立て、ゆったりとした空間が創出され、**水平線の眺望が確保されている**。
- 海水浴シーズンには、人工リーフ周辺の遠浅地形を利用して、2019年（R1）より**マリンアスレチック**が設置されるなど、**利用形態も変化**している。
- また、皆生海岸を利活用するため、自然環境との関わり、そこに集う人々のかかわり、場と時間とのかかわり・・・**様々な『かかわり』を意識したアートイベント**を米子市観光協会が開催。（カイケジャンボリー）

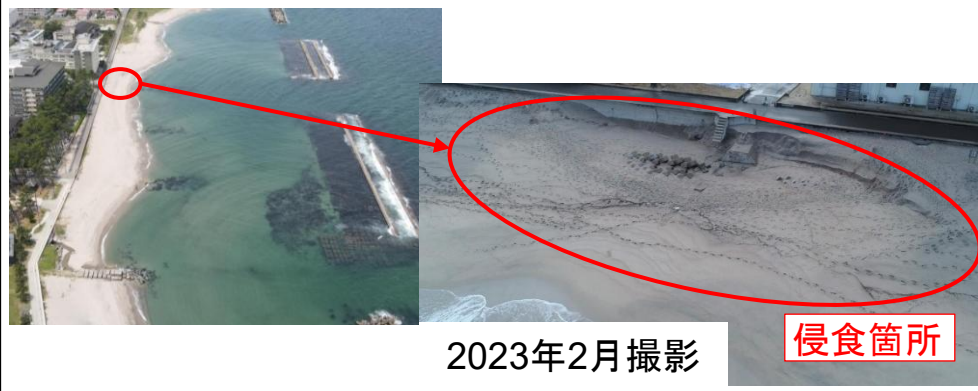
## 高波浪襲来後の地形変化状況

- 近年、T1721、T1919号、T2214号等の台風襲来時及び2023年1月、2024（R6）年1月の低気圧襲来時等に人工リーフ開口部の陸側で汀線が後退し、浜崖が広域に形成された。侵食被害を発生させる高波浪はいずれも波浪エネルギーが大きくなっている（約3,700m<sup>2</sup>・s以上）。また、2022（R4）年度以降は毎年来襲が確認され、侵食被害が発生している。
- 現状の対策は、侵食後に緊急養浜で対応しているが、早急に人工リーフ開口部の侵食対策を行う必要がある。

砂浜流出箇所において緊急養浜を実施  
2013年度 4,000m<sup>3</sup>、2014年度 2,500m<sup>3</sup>、2017年度 3,000m<sup>3</sup>、2019年度 3,000m<sup>3</sup>  
2022年度 3,500m<sup>3</sup>、2023年度 2,000m<sup>3</sup>、2024年度 2,000m<sup>3</sup>、2025年度 3,000m<sup>3</sup>

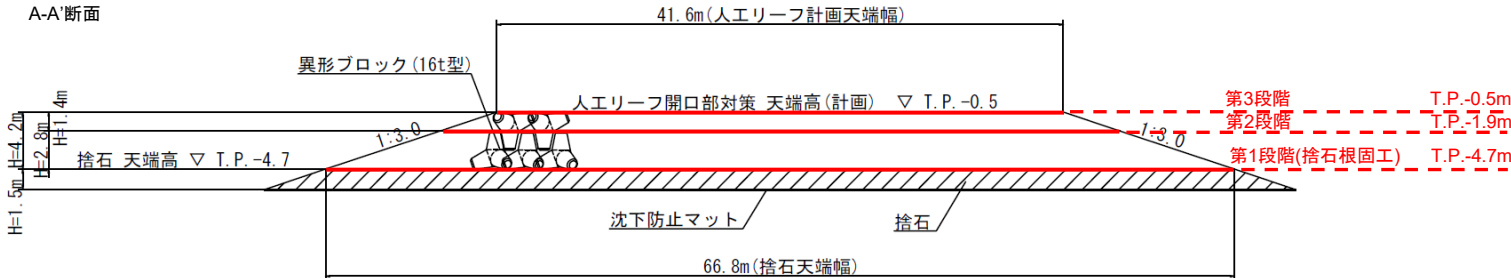
### ①【第24回皆生海岸技術検討委員会を受けたの初期案】3段階施工

①【第24回皆生海岸技術検討委員会を受けた初期案】  
人工リーフ開口部対策の段階施工を実施するにあたり、1段階目に捨石根固工、2段階目と3段階目にブロックを設置する「3段階施工」とした。

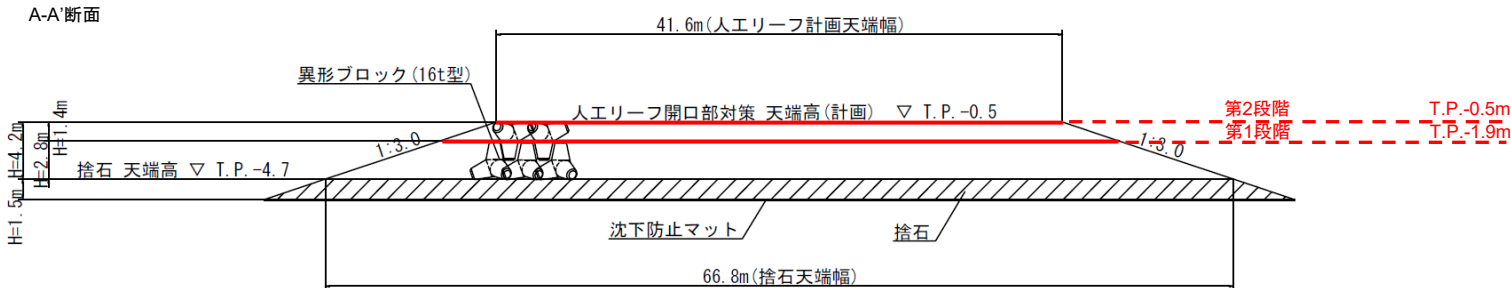
### ②【今回承認いただきたい事項】：第25回皆生海岸技術検討委員会の最終提示案】2段階施工

②【今回承認いただきたい事項】：第25回皆生海岸技術検討委員会の最終提示案  
上記の計画（3段階施工）では、一時的に捨石根固工のみの状態で冬季風浪にさらされることとなり、捨石の散乱が懸念されたため、1段階目と2段階目（捨石根固工とブロック1層目）を同時に実施する方法（2段階施工）を承認いただきたい。

【第24回皆生海岸技術検討委員会（2024（R6）年8月23日開催）の決定事項】  
現状の人工リーフ天端部の高さまで嵩上げするのではなく、まずは1/3の高さ等、洗掘防止も兼ねた開口部対策を実施して波浪・砂浜の状況を確認しながら必要に応じて追加対策（段階施工）を実施すること。

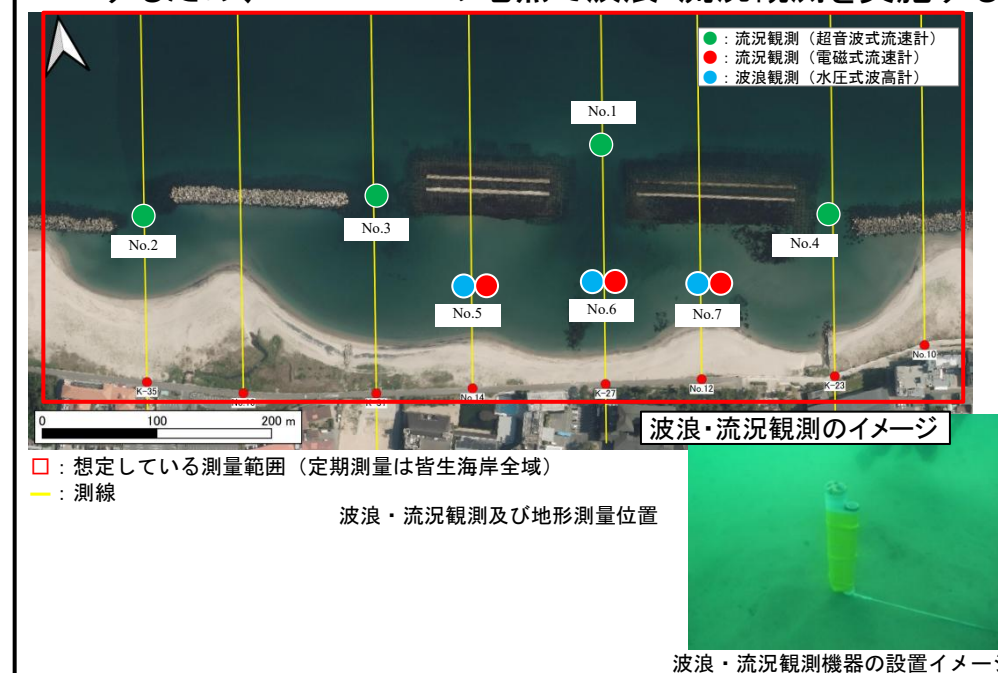
- **砂浜巡視による確認【台風期：台風来襲前後で実施、冬季風浪期間：週1回程度実施】**  
定期的に実施している巡視により、人工リーフ開口部の砂浜が侵食されているかの確認を行う。  
(階段部周辺の汀線・浜崖状況を撮影)
- **地形測量【定期測量、開口部対策実施前と実施後(侵食が発生した場合は侵食発生時)】**  
皆生海岸で定期的に実施している測量成果及び、開口部対策実施前と実施後(侵食が発生した場合は侵食発生時)の測量成果より、海底地形及び陸上地形の変化を比較する。
- **波浪・流況観測【冬季風浪来襲期間】**  
過去に観測した地点を参考に、開口部対策実施前と実施後における外力状況の変化を把握し、開口部対策の効果を確認するため、No.1～No.7の地点で波浪・流況観測を実施する。
