日野川・法勝寺川の堤防詳細点検結果

情報図をホームページに掲載します

～日野川・法勝寺川の堤防点検の状況～

日野川河川事務所

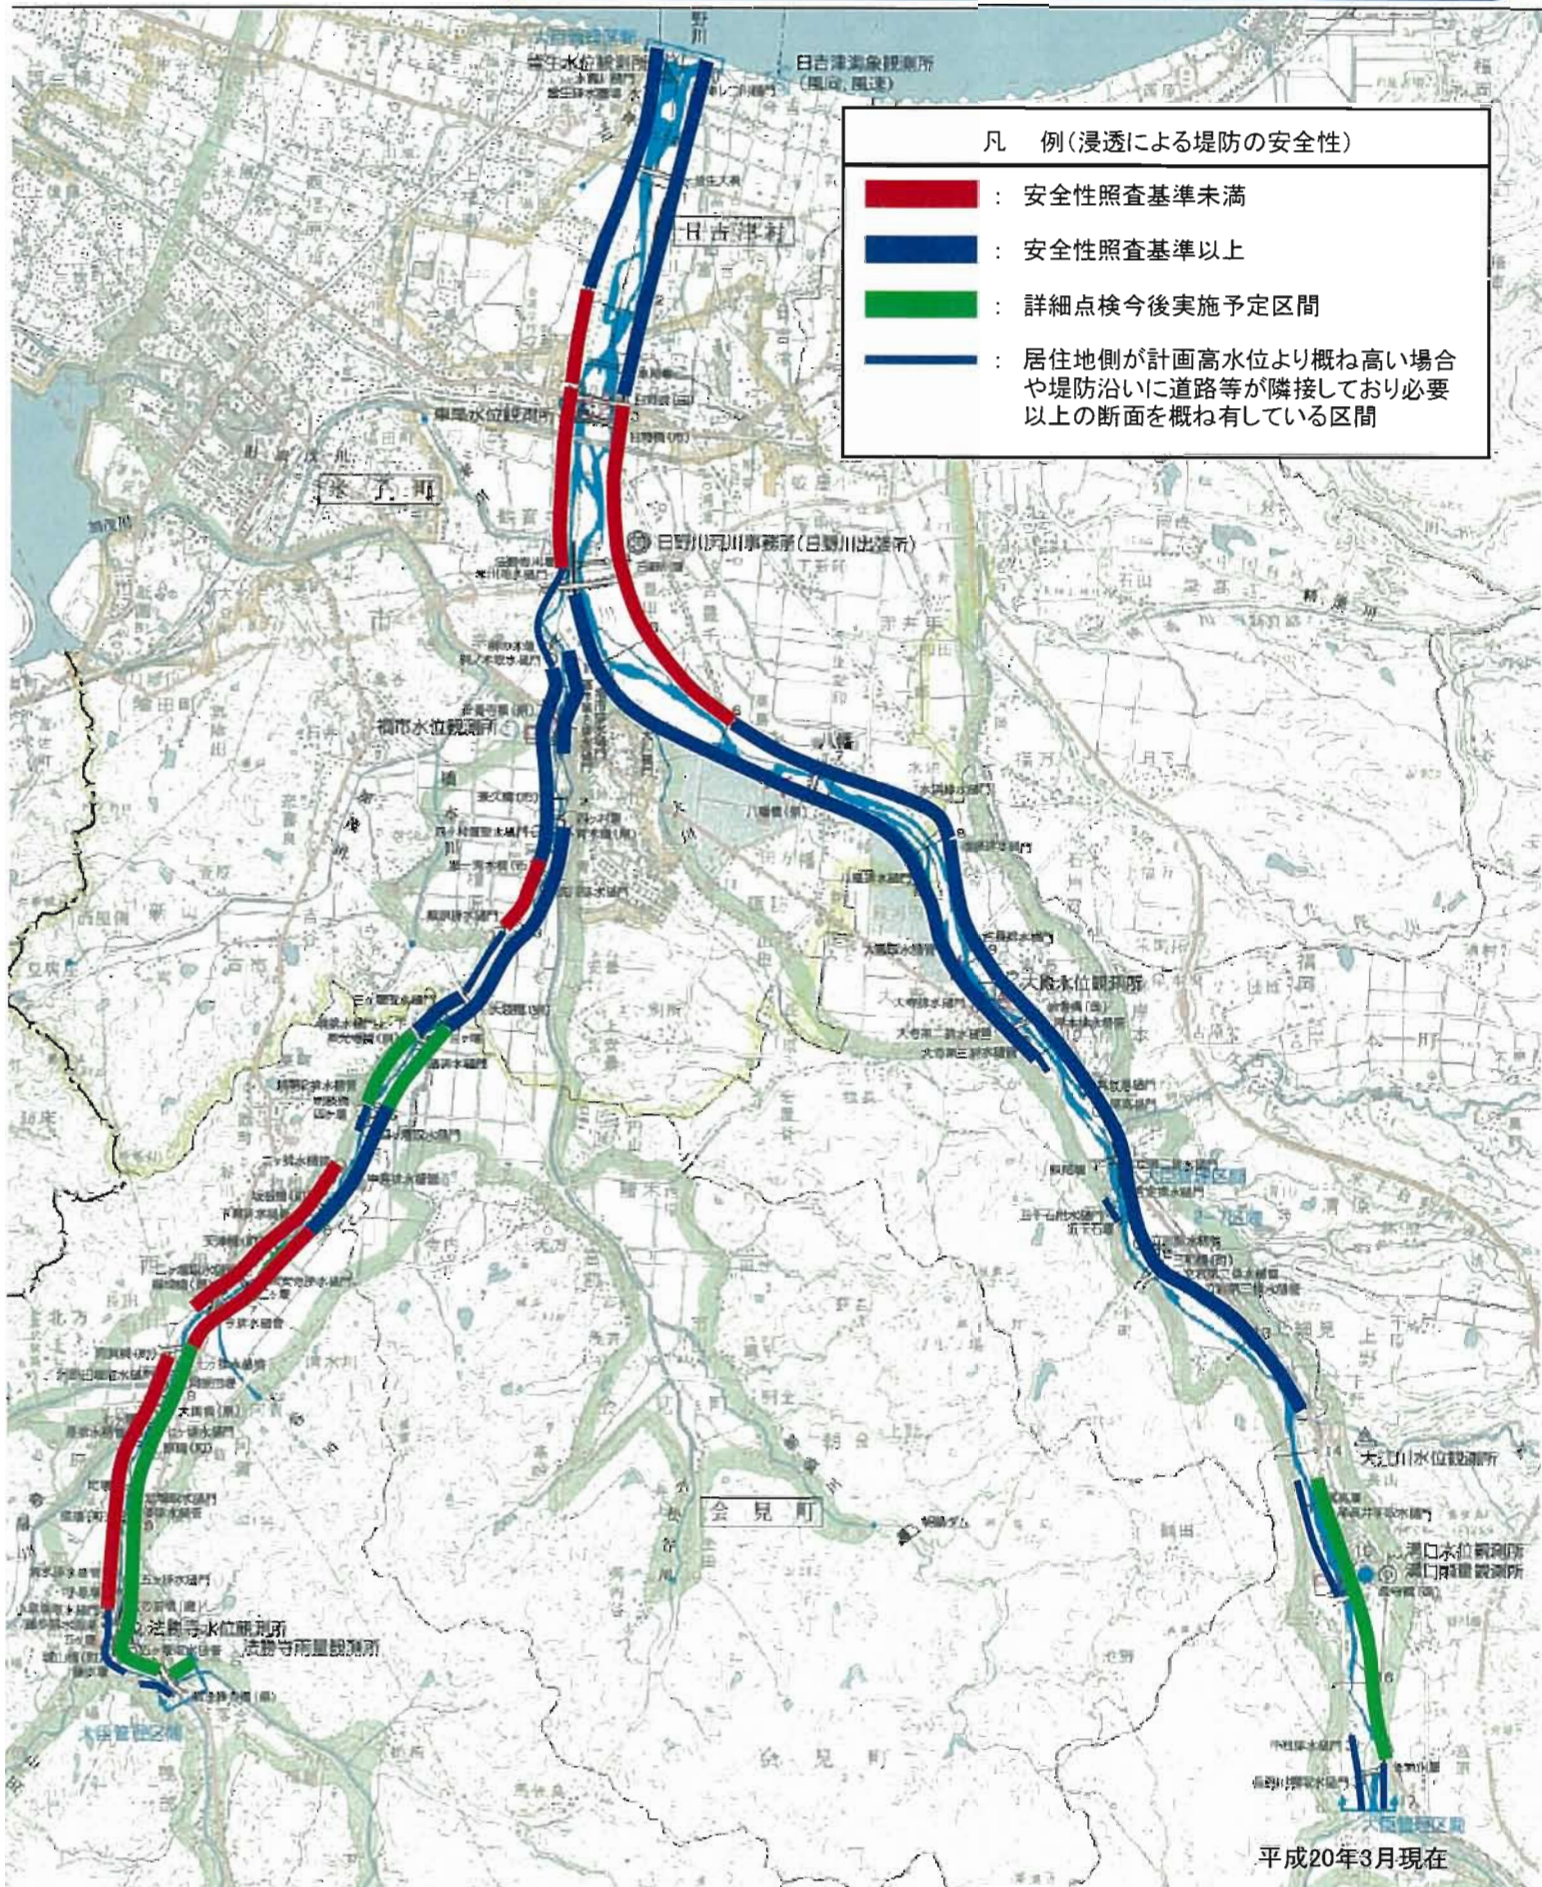
日野川堤防詳細点検結果情報図

日野川河川事務所では、
全体計画（約41.9km）のうち、約91%（約38km）の点検を実施済
点検実施済のうち、約37%（約14km）の堤防が浸透に対する安全性不足

■	: 安全性照査基準未滿
■	: 安全性照査基準以上
■	: 詳細点検今後実施予定区間
■	: 居住地側が計画高水位より概ね高い場合 や堤防沿いに道路等が隣接しており必要 以上の断面を概ね有している区間

平成20年3月現在

点検結果より、安全性照査基準未満の区間については、安全性向上のための対策工を実施する必要がありますが、対策工事の実施については川裏のすべりにおいて特に安全度が低い箇所を優先的に実施することとしています。
