国土交通省

# 日野川・法勝寺川の「出水期前堤防点検・安全利用点検」を実施しました。

## 出水期前堤防点検・安全利用点検結果について

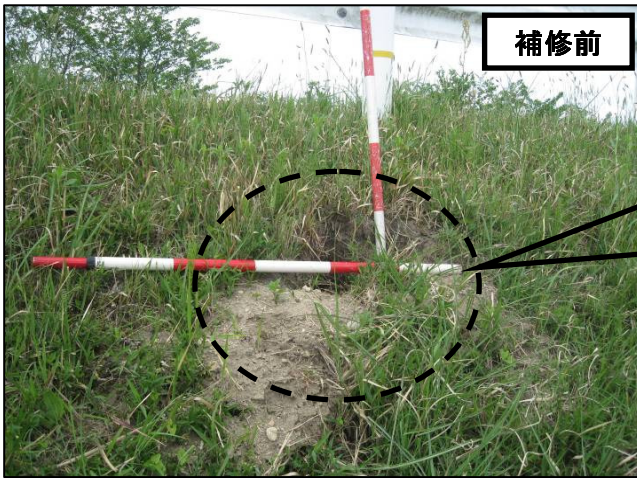
補修前

出水期前堤防点検で堤防法面上に動物が掘りかえたような穴を確認しました。穴をそのまま放置しておくと水みちになったり、雨水で侵食を受けるなどして堤防の弱点になることが懸念されます。

堤防法面上の穴は、穴の中に土を充填し雨水で表面が侵食されないように土のう袋で押さえる補修を実施しました。

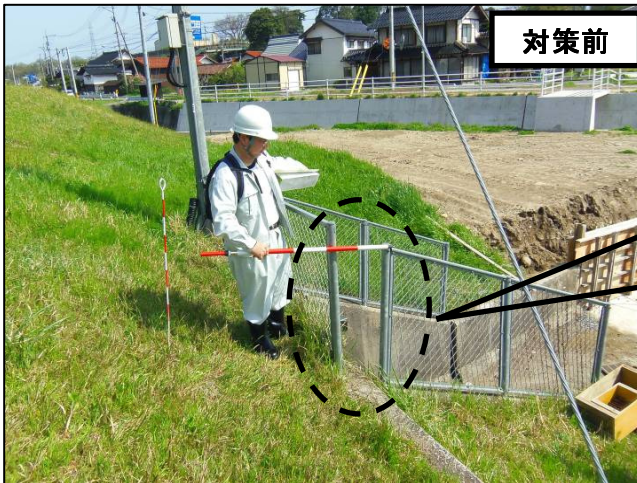
対策前

安全利用点検で樋門呑み口部のフェンスに約30cmの隙間があったため、子供らが遊びで立ち入るなどして転落することが懸念されます。

ゴールデンウィーク前の4月27日にフェンスの隙間をトラロープで応急的に塞いで、転落防止の安全対策を実施しました。
