可部街道

国土交通省
可部国道出張所

2007.8 vol.10

被爆クスノキの健全度が大幅に回復

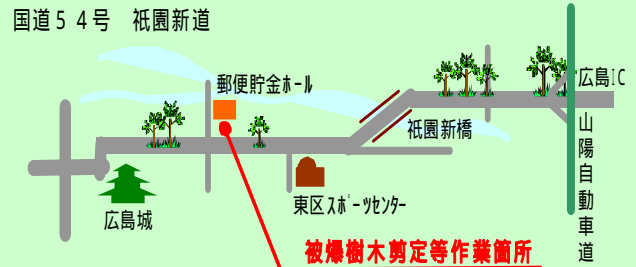
被爆クスノキは、昨年度実施した健全度調査の結果、12本全てが生育不良となっていたため、昨年8月に樹木医の先生にご指導いただきながら樹木の生育を妨げる要因ともなる不要枝(胴吹き、ヒコバエ、枯れ枝等)の剪定及び樹勢が弱っている樹木に施肥を実施しています。

今年7月10日に、昨年度のフォローアップとして、「樹勢は順調に回復しているか」などの健全度調査を実施したところ、樹勢について大幅に改善していることが分かりました。
しかし、樹勢の回復は未だ十分とはいえないため、引き続き手当てを実施していきます。

H18.8.22 樹勢回復措置実施
不要枝(胴吹き・ヒコバエ・枯れ枝)剪定・施肥等

H19.7.31 追加樹勢回復措置実施
枯れ枝剪定・施肥等

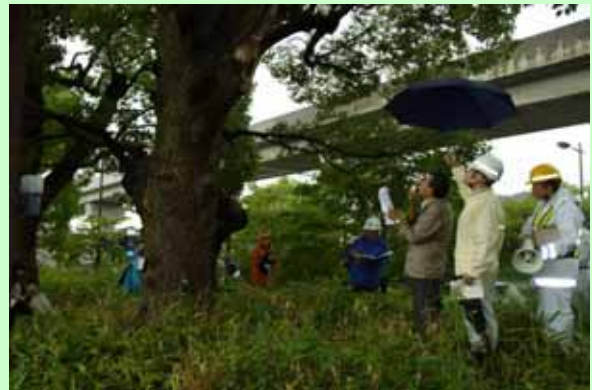
健全度調査状況(H19.7.10)

H19.7.10 調査結果

| (良) | : 3本 | 1,3,10 |
| (やや不良) | : 9本 | 上記以外 |

健全度 大幅改善!
