被爆クスノキの治療を実施しました！ 平成20年7月に健全度調査を実施し、樹木医の先生の判定結果を受け、12本のうち特に傷が大きい3本について、平成20年11月25日(火)に樹木医のご指導のもと、枯死していた部分を除去し、古傷に薬剤を塗布しました。

R54号可部南舗装修繕工事

国土交通省 中国地方整備局
広島国道事務所 可部国道出張所

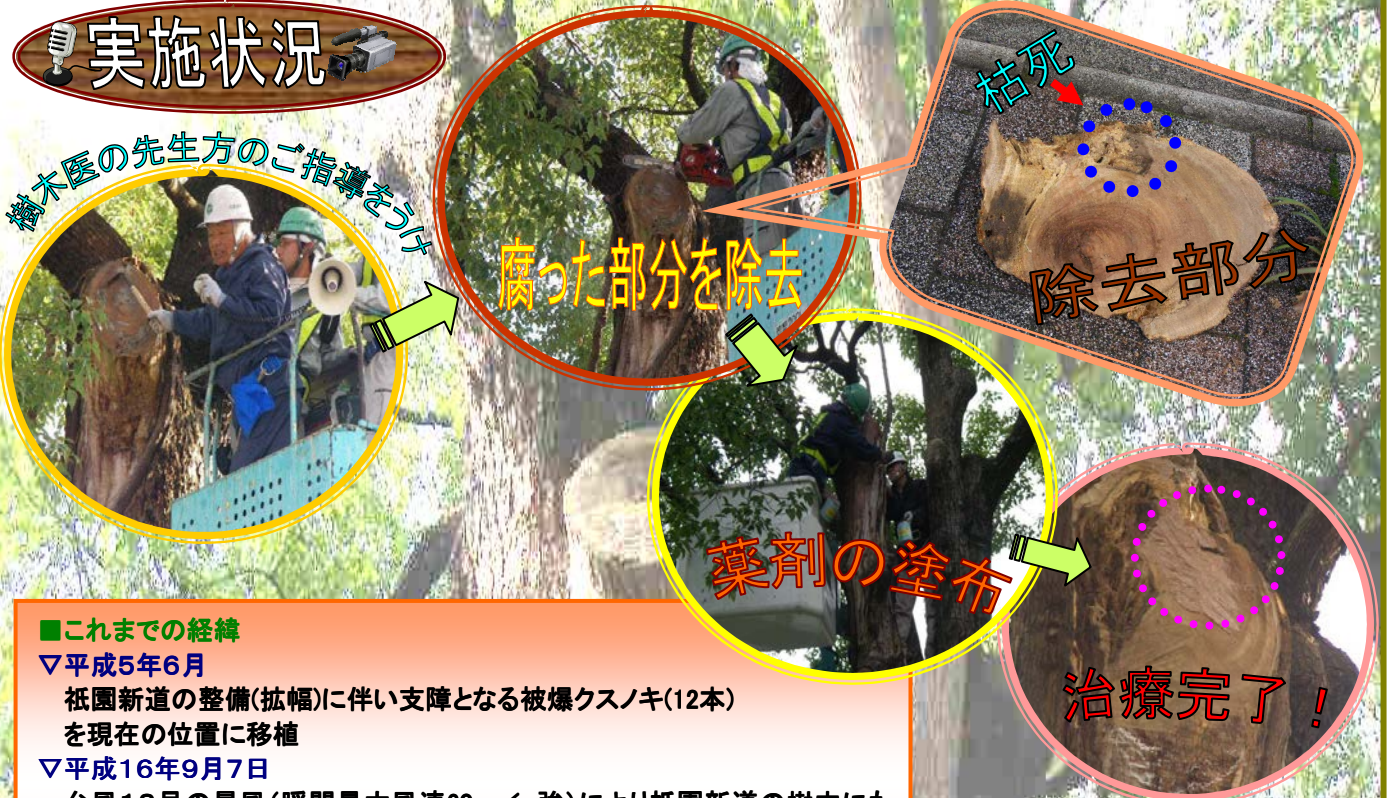
実施状況

樹木医の先生方のご指導をうけ

腐った部分を除去

枯死

除去部分

薬剤の塗布

治療完了!

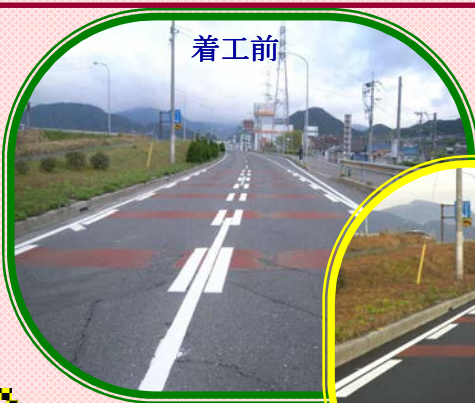
着工前

舗装修繕工事を行いました。

排水性舗装にすることによって、雨の日の視認性が高まり、安全性が向上します。車両通行時の騒音を低減する効果があります。

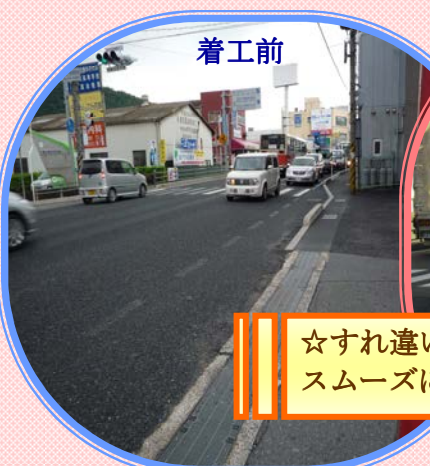
着工前

安佐市民病院前交差点では

右折レーンが無いとため、渋滞が慢性化しており要望・苦情が多い箇所でした。今回の舗装修繕工事に伴い、下り線の路肩を広げ、また上下線の区画線の引き直しを行いました。これにより、車道幅が広がり右折車と直進車のすれ違いがスムーズになりました。

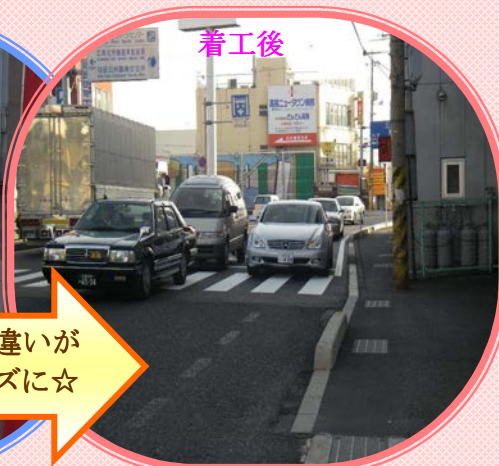
着工後

☆すれ違いがスムーズに☆
