休山トンネル
分離壁の清掃を行いました。

国土交通省
広島国道事務所
呉国道出張所
呉市広本町
1丁目5-33

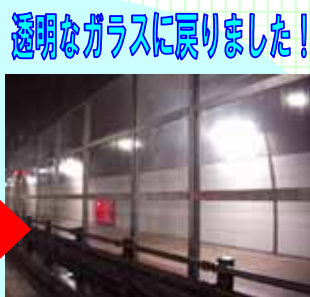
真っ黒のガラスが...

休山トンネルの歩道と車道間に強化ガラスの分離壁を設置して半年以上経ちました。分離壁設置後、窒素酸化物が約8割減少し、歩道の利用者は約1.3倍増加するなど、期待通りの結果を発揮していましたが、最近の地元の方からの指摘や呉国道出張所でのパトロールで、排気ガスによる強化ガラスの曇りが車道側から歩道側を見づらくしていることが判明したことから、4月25日、26日の両深夜、清掃を行いました。

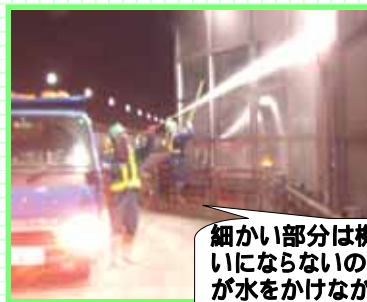
透明なガラスに戻りました!

2日間の夜間作業で分離壁は元の透明なガラスに戻りましたが、完成時の予想の1.6倍の通行量などから、今後は半年に一回の清掃を検討中です。
