広島国道事務所からの
お知らせ

国道54号 祇園新道において 被爆樹木の治療を行います ～地域に愛される道路を目指して～

国道54号祇園新道において被爆樹木の治療を実施します

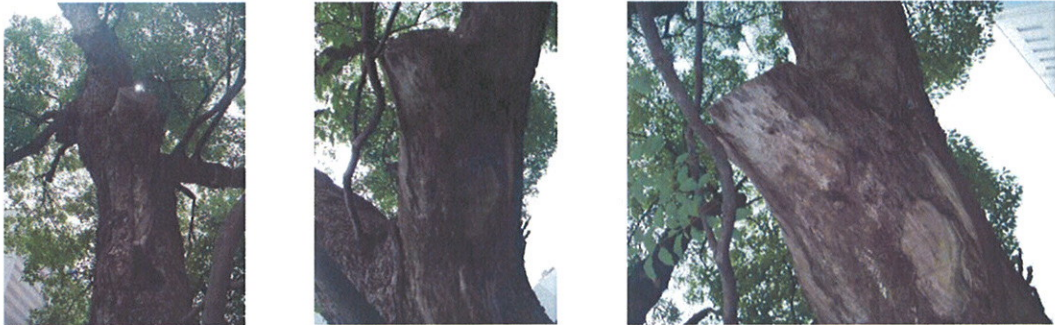
国道54号祇園新道には、広島を象徴する重要な被爆樹木であるクスノキがあります。被爆クスノキは、一昨年実施した健全度調査の結果、12本全てが生育不良となっていたため、樹木医の先生にご指導いただきながら、樹勢回復措置を行ってきました。過年度の樹勢回復措置によって樹勢は順調に回復しておりますが、この度、被爆クスノキのうち、特に傷の大きい3本について、さらなる健全度回復を図るため、樹木医のご指導のもと、枯死していた部分や古傷の治療（部分除去・薬剤塗布等）を実施します。

写真：被爆クスノキの古傷・枯死部分の状況

さらなる健全度回復を図るため、枯損部治療の必要な6本のうち優先度の高い3本について治療を実施(今回対策)

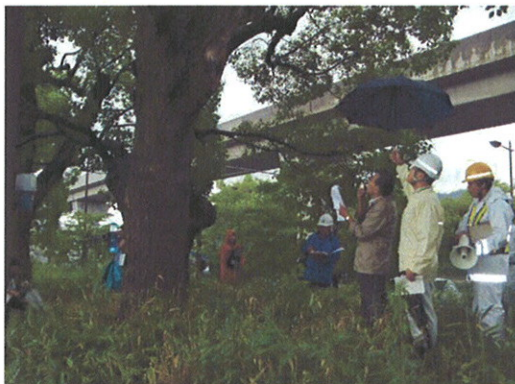
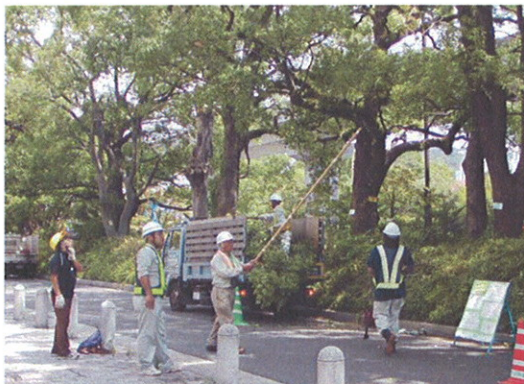
→ 手当てから数年が経過し、被爆樹木の樹勢について大幅な改善が見られるが、未だ十分とはいえないため、引き続き手当てを実施していくことが必要であると診断。また、枯損部や古傷の治療が必要なクスノキが12本中6本あることが判明。

I (良) : 5本<No.1,3,4,7,10>
 II (やや 不良) : 7本<上記以外>
 III (不 良) : 0本
 IV (著しく不良) : 0本
 V (枯死寸前) : 0本
 ※上記のうち、枯損部治療が
 必要なものが6本
