国土交通省
中国地方整備局 広島国道事務所
Ministry of Land, Infrastructure, Transport and
tourism Chugoku Regional Development Bureau,
Hiroshima National Highway Office

事故対策箇所の整備効果についてお知らせします！

～安心・安全な道路交通環境整備を目指して～

- 国道2号 広島スタジアム入口交差点（高架部）
- 国道185号 先小倉交差点
- 国道54号 広島城南交差点

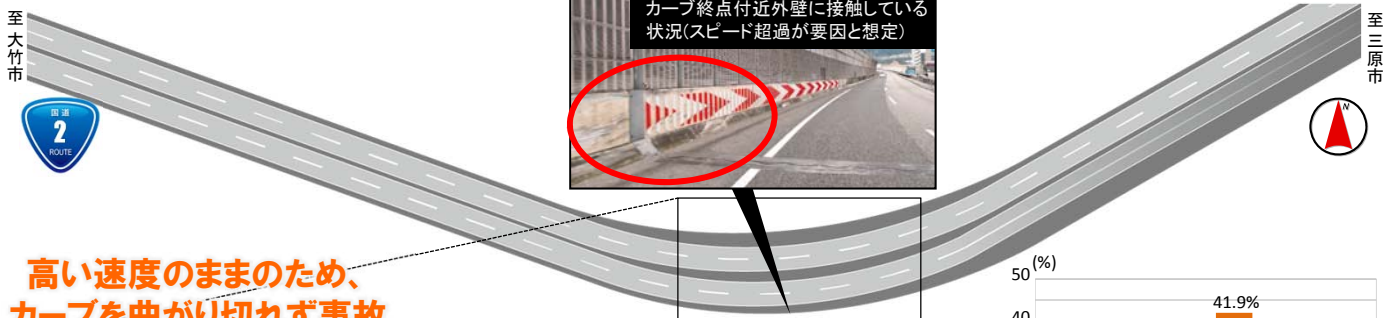
整備前

速度が高いままカーブ区間へ入り、上下線ともに事故が多発!

高い速度のままのため、カーブを曲がり切れず事故

- バイパス区間で走行性が良いため、高い速度で急カーブに進入する車が約1割(下り線)いました。
- このため、カーブを曲がりきれずに外壁に衝突する“単独事故”や雨天時のスリップによる“追突事故”が多発していました。
- 今回、ドットライン・V字・注意喚起の路面表示を設置したところ、法定速度(60km/h)以上でカーブ区間に進入する車両が約1/3に減少しました。(下り線)

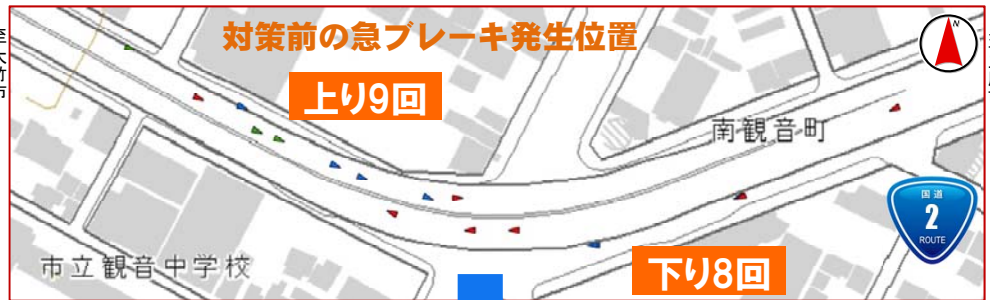
対策前

- 凡例
- ▲ 0.3~0.4G未満
 - ▲ 0.4~0.5G未満
 - ▲ 0.5~1.0G未満

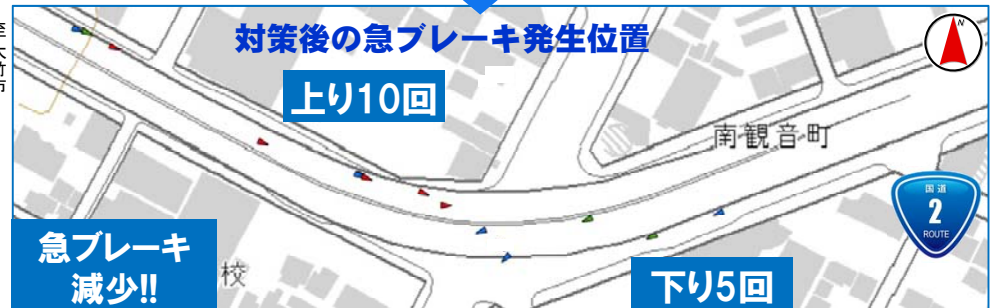
対策後

- 凡例
- ▲ 0.3~0.4G未満
 - ▲ 0.4~0.5G未満
 - ▲ 0.5~1.0G未満

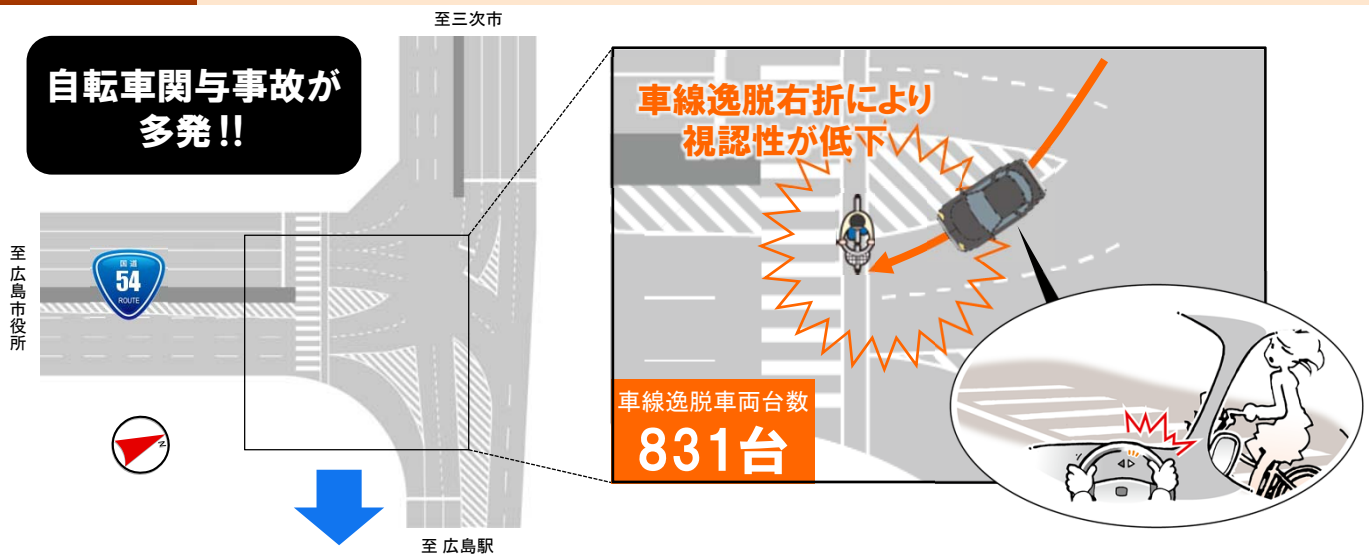
整備前

車線を逸脱して鋭角に右折する車が多く、自転車・歩行者への注意がおそろかに！

- 対向直進車が多いことから、車線をはみだしながらの**無理な右折**が多発していました。
- **無理な右折**は、横断歩道に対して鋭角に通過するため、視認性が低下し自転車関連事故を引き起こしていました。
- 今回、路面カラー舗装により、視認性が悪くなる**無理な右折(車線はみだし車両)**が約7割減少しました。

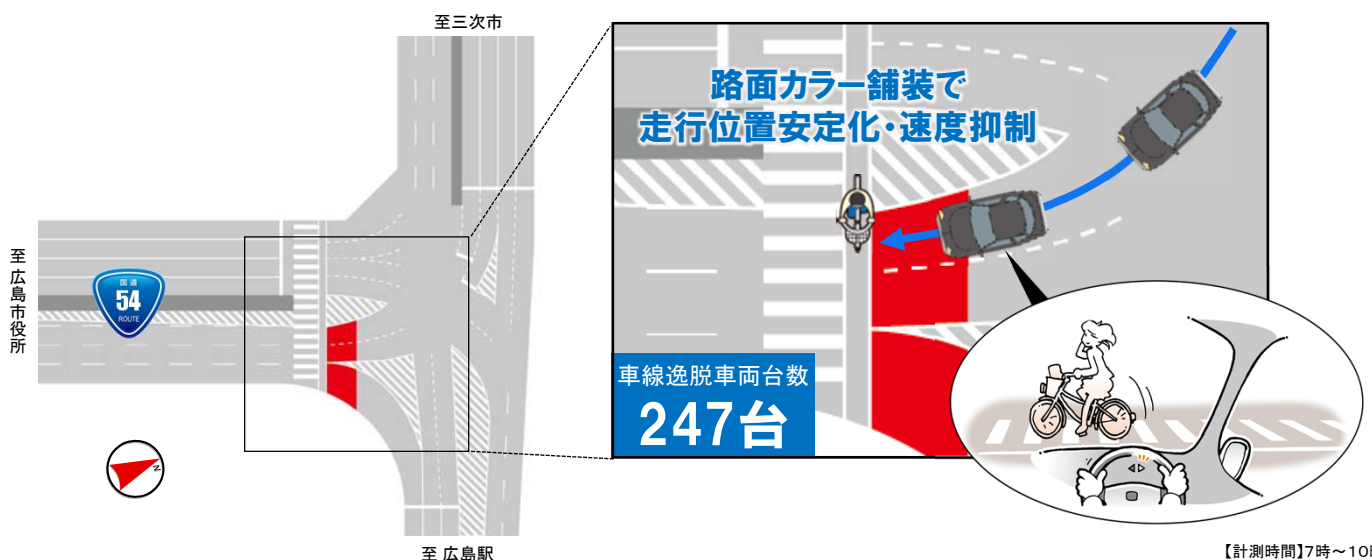
整備後

路面のカラー舗装により、走行位置の安定化、速度抑制！

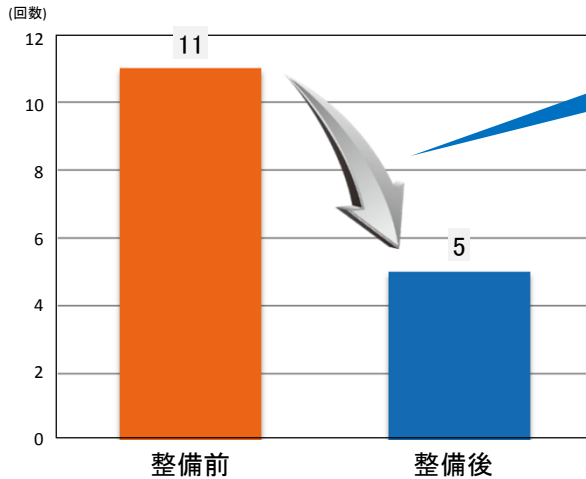
▲強い横Gの発生回数

■強い横Gの発生回数が減少しました!

**大きい横G発生回数が
6回減少!**
(約5割)

- カーブでは、走行速度が高いほど大きな遠心力がカーブ外側方向にかかります⇒これを横Gと言います
- 今回、0.3G以上を危険事象と定義して発生回数を比較しました

■ETC2.0プローブデータ; ETC2.0対応車載器から取得される危険挙動のデータで、一般に0.3Gを超える減速度(急ブレーキ)やカーブ外側への遠心力(横G)を危険挙動と定義します。
 ※急ブレーキは、今回サンプルがなかったため評価していません。
 【分析時期】対策前: H28.11.1~H28.11.30(平日のみ) 対策後: H29.1.1~H29.1.31(平日のみ)
 【対象データ】対策前940台 対策後818台 R54号西方面から南方面への車両対象

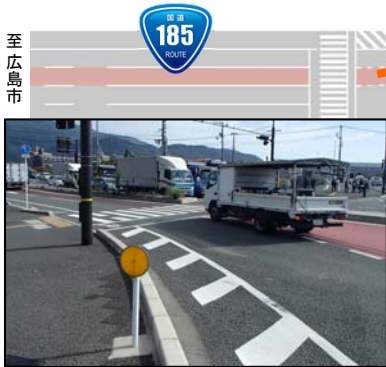
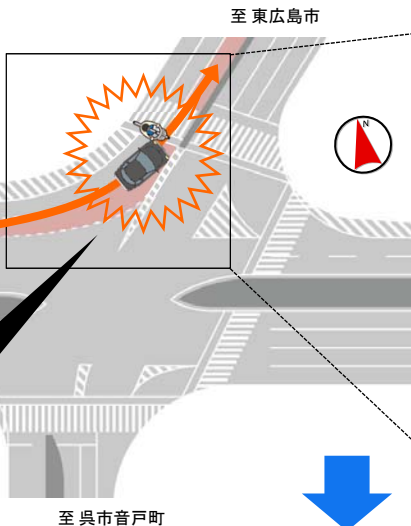
整備前

スピードが速いまま左折するため、自転車・歩行者への注意がおろそかに！

5年間で17件の
自転車事故が発生！

左折車の急ブレーキ発生頻度

- 国道185号の先小倉交差点は、東広島呉自動車道の終端部で、交通量が多く、速度も出やすい大規模な交差点です。
- 特に2車線で左折する北行き左折は、高速かつ並走左折車があり、横断自転車や歩行者を認識しにくいため危険な状態でした。
- 三連ドットラインの舗装により、急ブレーキが約9割削減しました。三連ドットラインは、車線の両側と中央にドットラインを設置することで走行位置を安定化させつつ、速度抑制を図るものです。

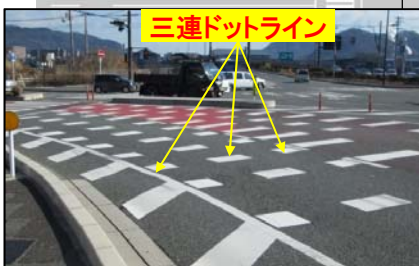
整備後

三連ドットラインの設置により、走行位置の安定化、速度抑制

左折車の急ブレーキ発生頻度

■ ETC2.0プローブデータ: ETC2.0対応車載器から取得される危険挙動のデータで、一般に0.3Gを超える減速度(急ブレーキ)やカーブ外側への遠心力(横G)を危険挙動と定義します。
【分析時期】対策前: H28.11.1~H28.11.30(平日のみ) 対策後: H29.1.1~H29.1.31(平日のみ)
【対象データ】対策前539台 対策後546台 R185号西方面から東広島呉自動車道方面への車道対象

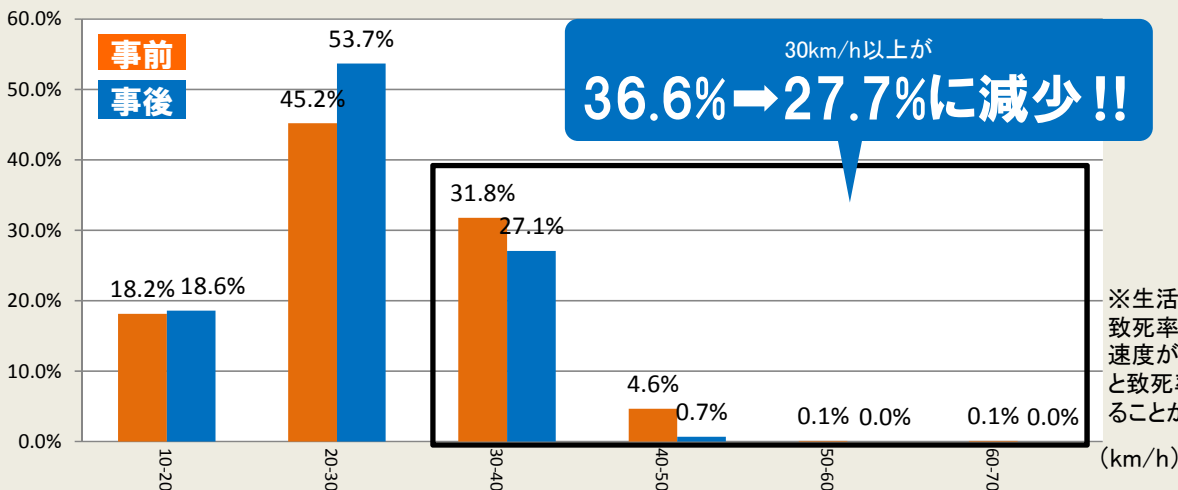
■左折車の速度帯分布

さらに・・・特に高い速度(30km/h以上)で左折する車が減少しました!

※生活道路の速度別致死率において、衝突速度が30km/hを超えると致死率が約4倍であることから閾値を設定 (km/h)

▲速度帯別の左折車割合

【計測時間】7時~10時(自由走行車両のみをサンプルとした)

【計測台数】整備前(H28.12):969台(総左折台数1,375台に対して70%) 整備後(H29.1):887台(総左折台数1,249台に対して71%)
