記者発表資料  
配布資料

令和3年11月4日配付

～土石流を止めた4基の砂防堰堤の土砂撤去が完了しました～

国土交通省中国地方整備局

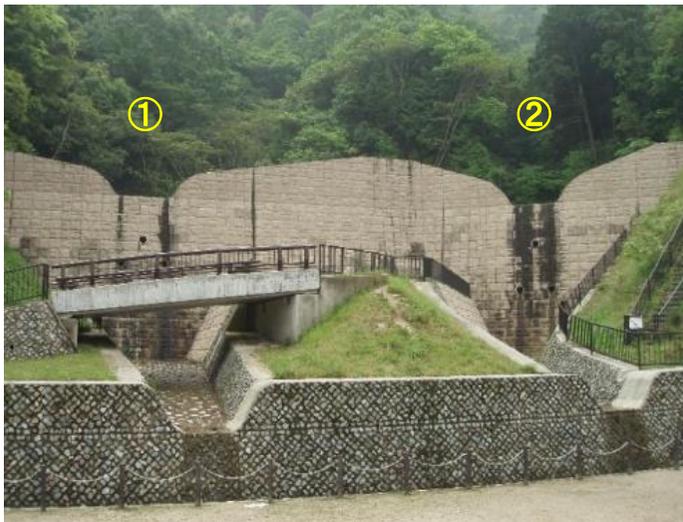
## ■ 土石流発生前(R3.5.26撮影)

# 相田1号砂防堰堤における土砂撤去完了状況（広島市安佐南区相田7丁目）

堤 長：L=61.0m  
 堤 高：H=10.5m  
 堆砂容量：V=約1670m<sup>3</sup>  
 完 成：平成16年7月

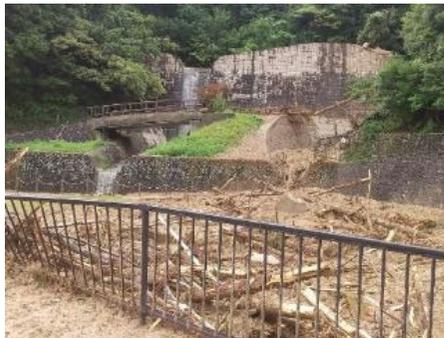
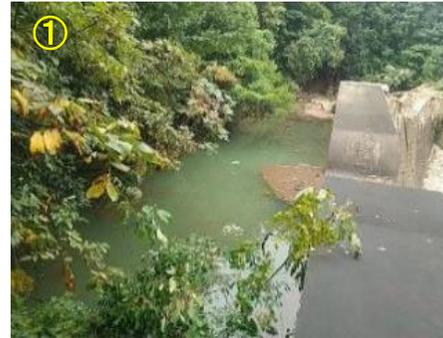
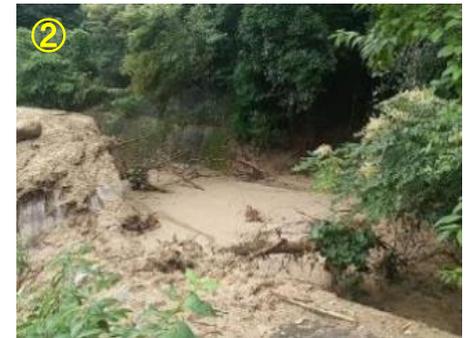
## ■ 土石流発生後の状況(R3.8.23撮影)

災害発生日：令和3年8月14日  
 降雨状況：累加雨量 576mm(8月12日2時～15日1時)，時間最大雨量 33mm(8月12日8時～9時) ※相田雨量観測所(国交省)  
 崩壊状況：土石流捕捉量 約1,600m<sup>3</sup>  
 発生時の状況：8月12日からの大雨により土石流が発生したが、砂防堰堤及び遊砂地で土砂及び流木を捕捉。  
 下流地区への被害を未然に防止した。※対象溪流の土砂災害警戒区域内の人家戸数653戸  
 土砂撤去状況：8月19日から遊砂地に溜まった土砂や流木等の撤去。8月26日から砂防堰堤の土砂撤去開始。9月28日に土砂撤去作業完了。

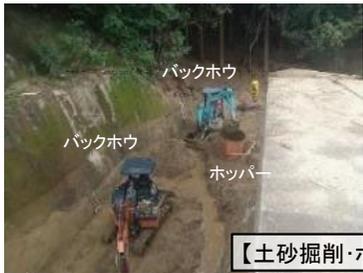
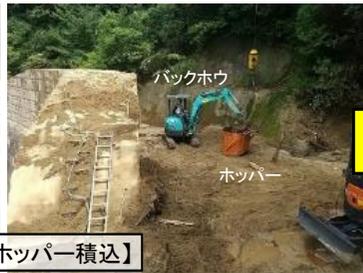
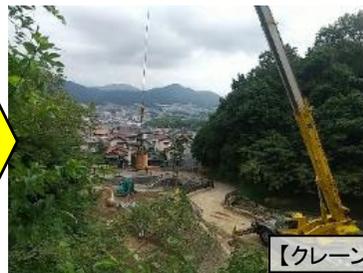
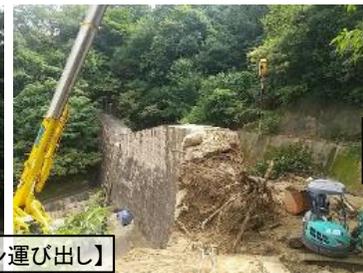
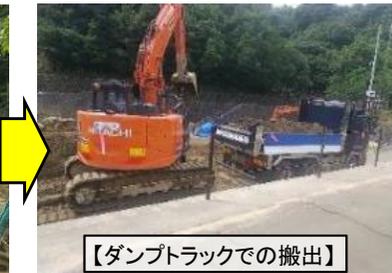
小型のバックホウでホッパーに土砂を入れて、クレーンで運び出し、ダンプトラックで搬出します。

【土砂掘削・ホッパー積込】

【クレーン運び出し】

【ダンプトラックでの搬出】

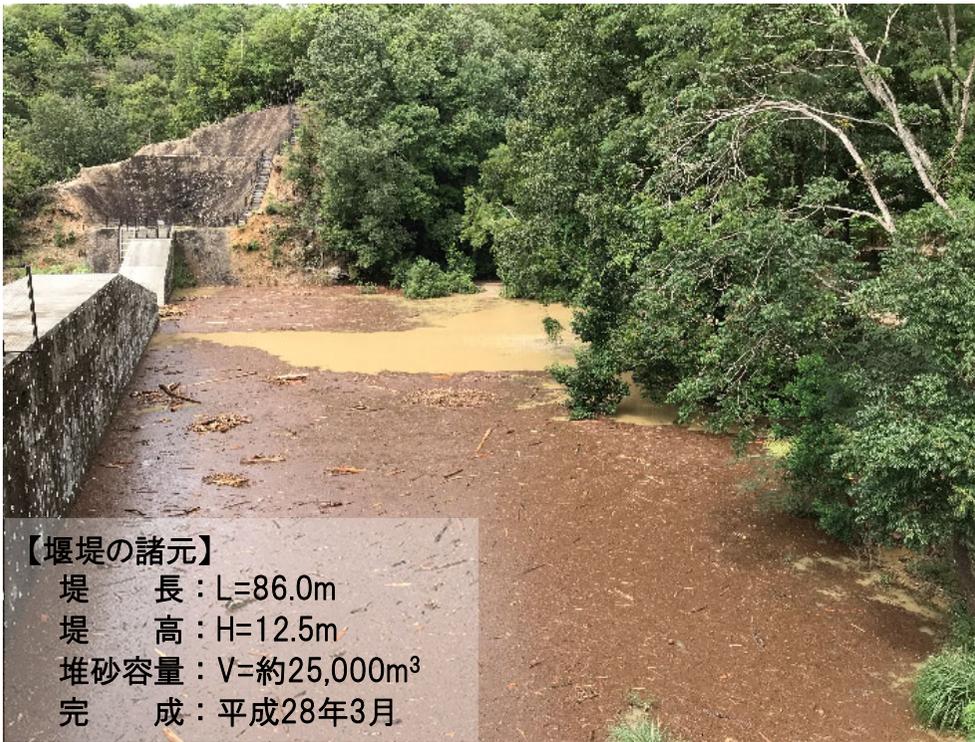
## ■ 土石流発生直後(R3.8.15撮影)

崩壊状況：土石流捕捉量 約4,500m<sup>3</sup>

発生時の状況：8月12日からの大雨により土石流が発生したが、砂防堰堤で土砂及び流木を捕捉。

下流地区への被害を未然に防止した。※対象溪流の土砂災害警戒区域内の人家戸数252戸

堤 長：L=86.0m  
堤 高：H=12.5m  
堆砂容量：V=約25,000m<sup>3</sup>  
完 成：平成28年3月

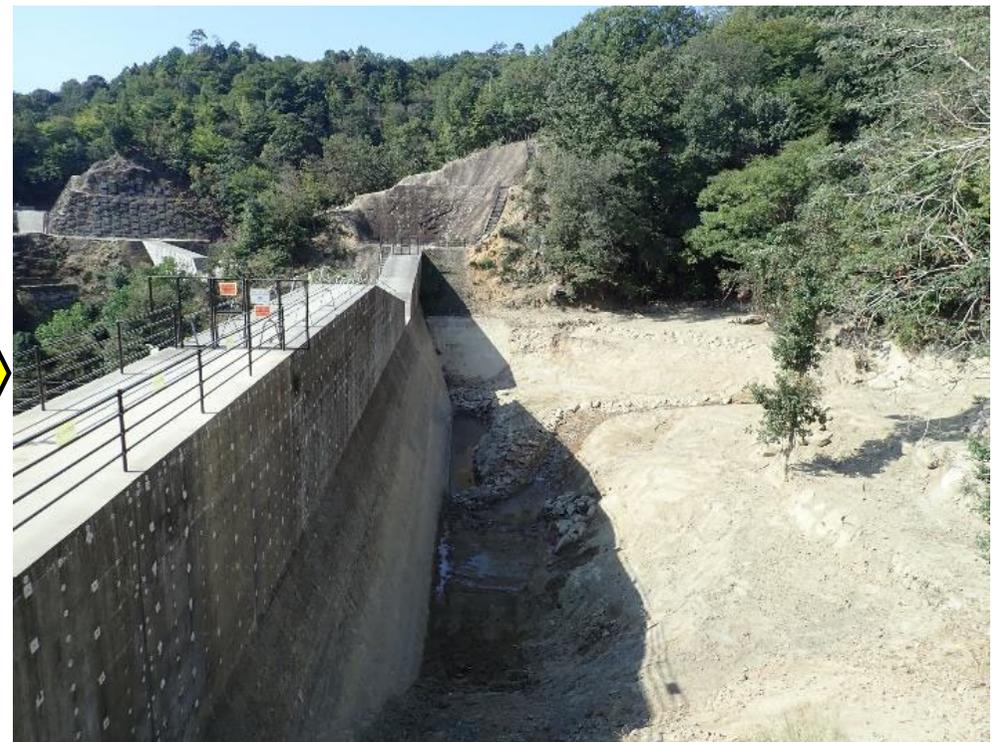
## ■ 土砂撤去完了時の状況(R3.10.8撮影)

土砂撤去状況：8月17日から準備工(ポンプ設置、伐採、場内整備)に着手。9月4日から土砂撤去開始。10月4日に土砂撤去作業完了。

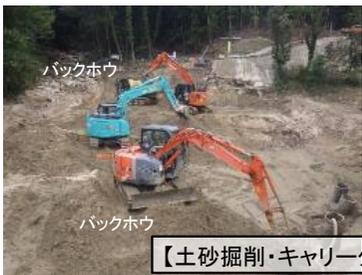
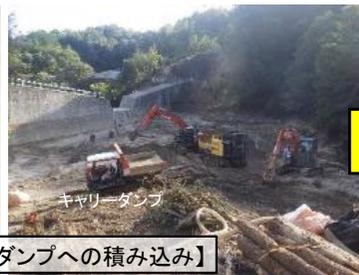
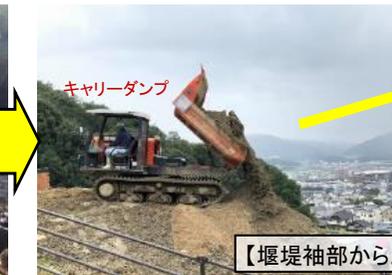
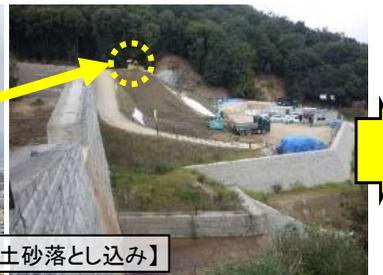
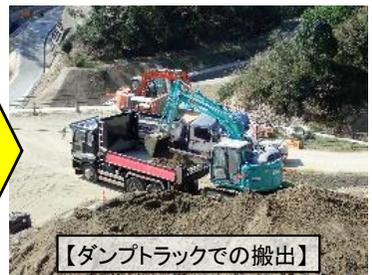
掘削した土砂をキャリアダンプで堰堤袖部まで運搬し、袖部から法面上を滑らせて落とし、法下でバックホウでダンプに積み込み搬出します。

【土砂掘削・キャリアダンプへの積み込み】

【堰堤袖部から土砂落とし込み】

【ダンプトラックでの搬出】

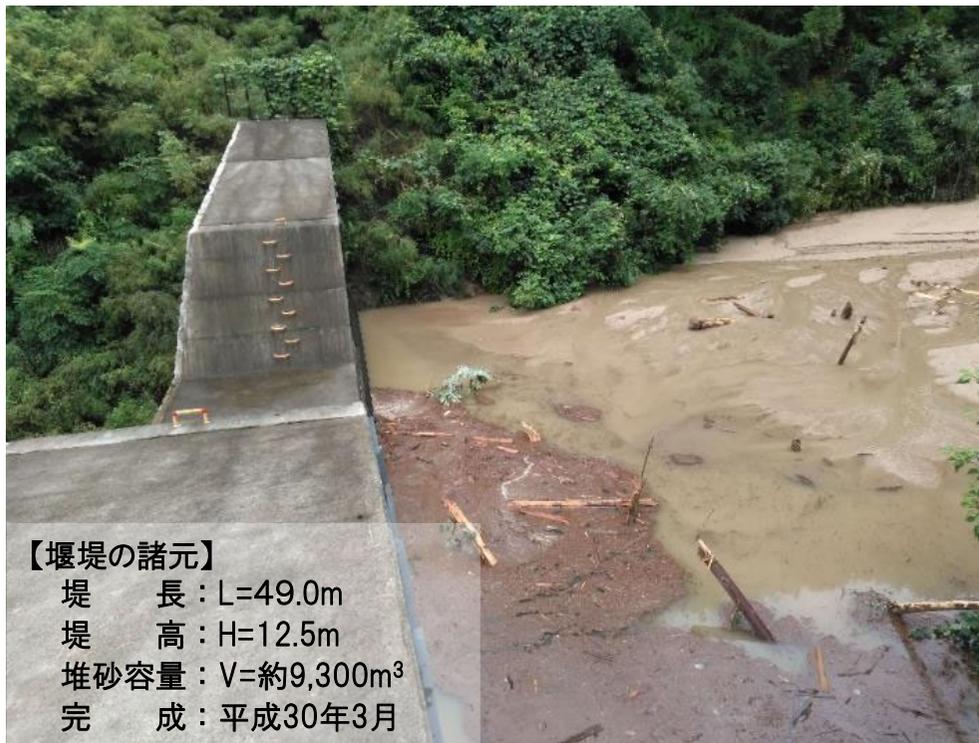
## ■ 土石流発生直後(R3.8.17撮影)

崩壊状況：土石流捕捉量 約4,100m<sup>3</sup>

発生時の状況：8月12日からの大雨により土石流が発生したが、砂防堰堤で土砂及び流木を捕捉。

下流地区への被害を未然に防止した。※対象溪流の土砂災害警戒区域内の人家戸数14戸

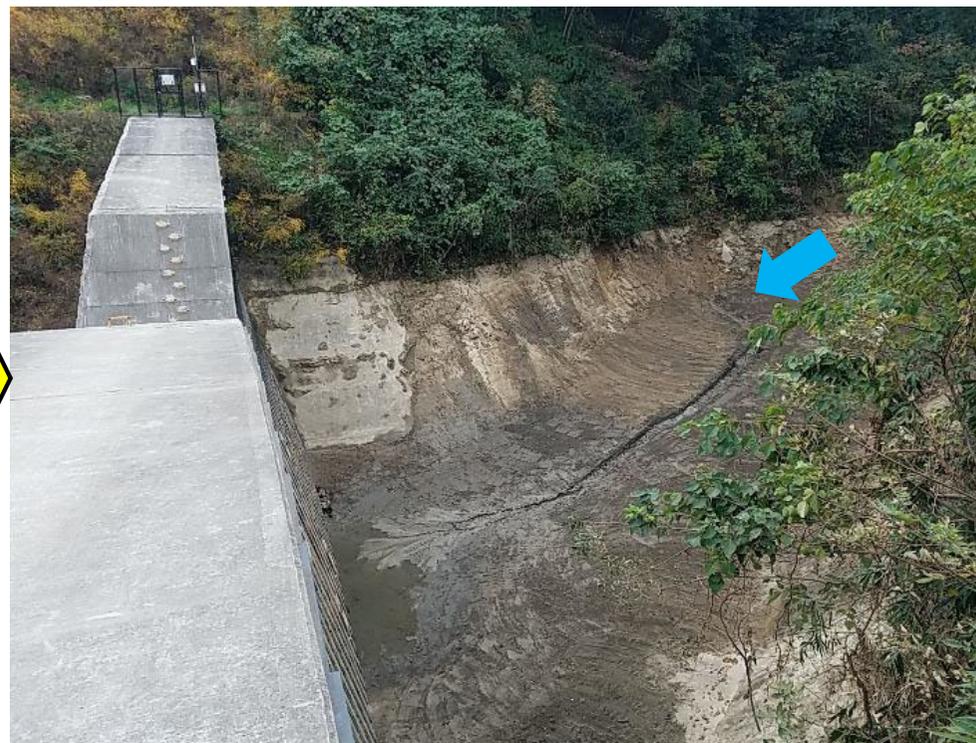
## ■ 土砂撤去完了時の状況(R3.11.1撮影)

土砂撤去状況：9月6日から準備工(クレーンヤード設置)着手。9月13日から土砂撤去開始。11月1日に土砂撤去作業完了。

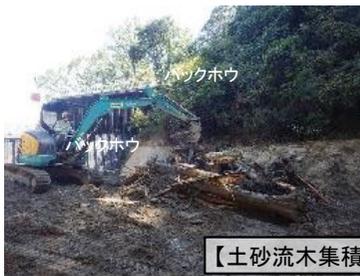
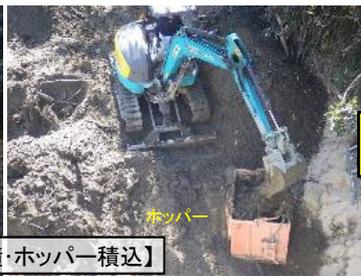
【土砂流木集積・ホッパー積込】

小型のバックホウでホッパーに土砂を入れて、クレーンで運び出し、ダンプトラックで搬出します。

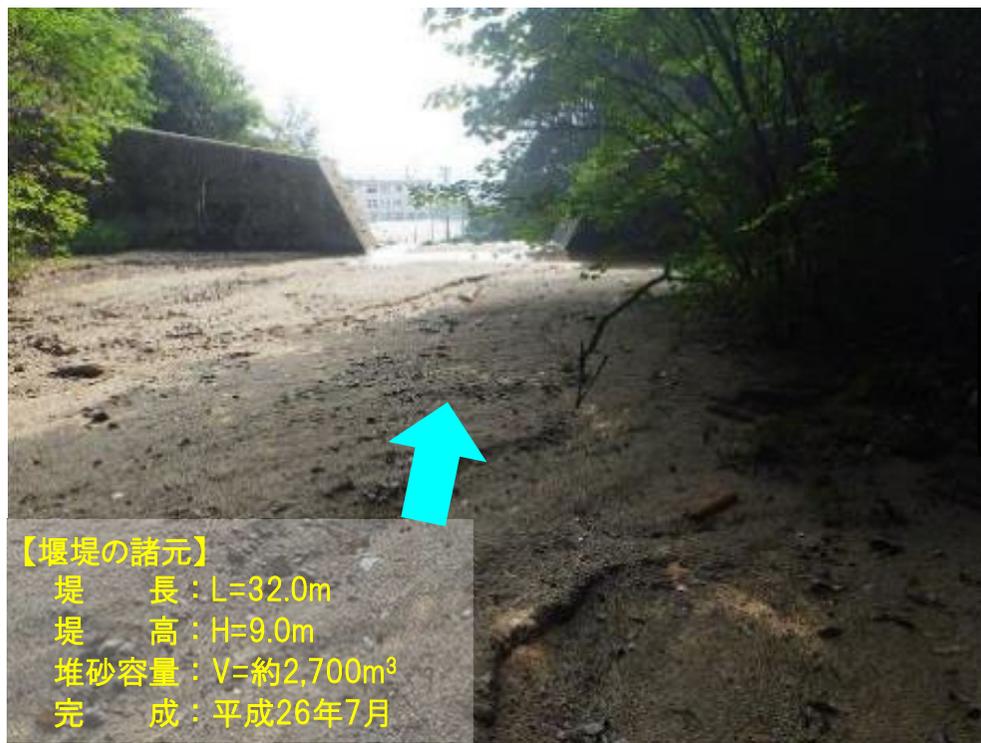
## ■ 土石流発生直後(R3.8.17堰堤上流側より撮影)

崩壊状況：土石流捕捉量 約700m<sup>3</sup>

発生時の状況：8月12日からの大雨により土石流が発生したが、砂防堰堤で土砂及び流木を捕捉。

下流地区への被害を未然に防止した。平成26年8月豪雨時に続いて2回目の捕捉。※対象溪流の土砂災害警戒区域内の人家戸数25戸

堤 長：L=32.0m

堤 高：H=9.0m

堆砂容量：V=約2,700m<sup>3</sup>

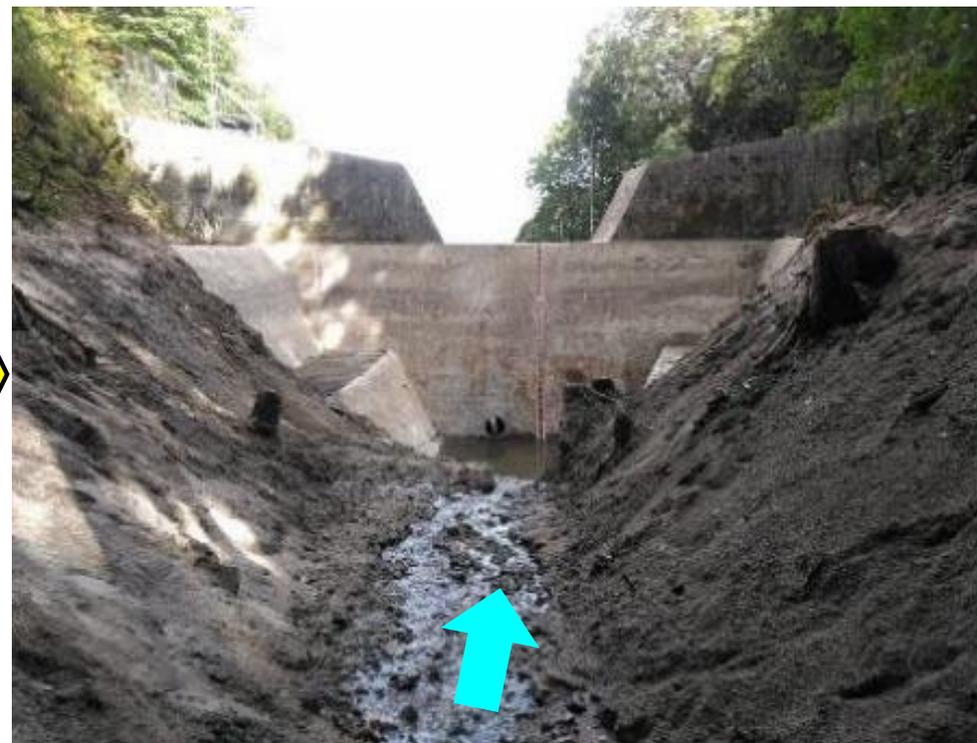
## ■ 土砂撤去完了時の状況(R3.9.24堰堤上流側撮影)

土砂撤去状況：9月1日から準備工(工事用道路整備)に着手。8日から土砂撤去開始。21日に土砂撤去作業完了。

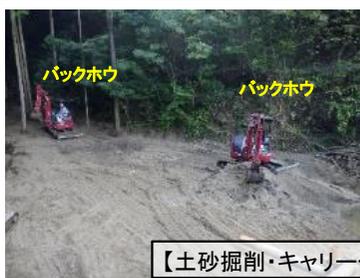
【土砂掘削・キャリーダンプへの積み込み】

掘削した土砂をキャリーダンプで堰堤水通し部から落とし、仮置場に運搬し、脱水後にダンプにより積み込み搬出します。
