相田1号砂防堰堤における土砂撤去状況（令和3年8月21日現在）

- 災害発生日 : 令和3年8月14日
 降雨状況 : 累加雨量 576mm (8月12日2時～15日1時), 時間最大雨量 33mm (8月12日8時～9時) ※相田雨量観測所 (広島県)
 崩壊状況 : 土石流捕捉量 約1,600m³
 発生時の状況 : 8月12日からの大雨により土石流が発生したが、砂防堰堤及び遊砂地で土砂及び流木を捕捉し。
 下流地区への被害を未然に防止した。(参考) 対象溪流の土砂災害警戒区域内の人家戸数653戸
 現在の状況 : 8月19日から砂防堰堤下流の遊砂地に溜まった土砂や流木等の撤去を開始しました。

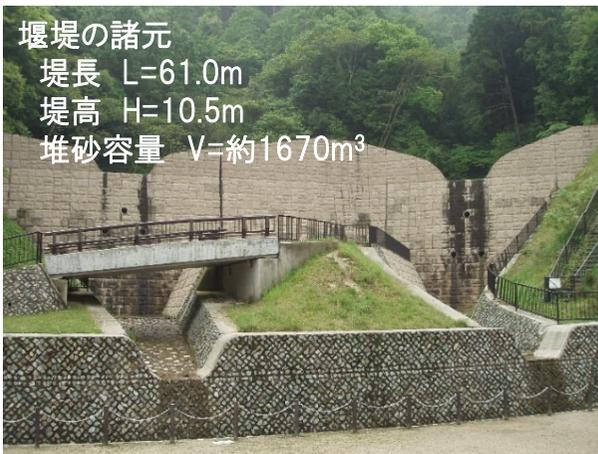
土石流発生前 (R3. 5. 26撮影)

堰堤の諸元
 堤長 L=61.0m
 堤高 H=10.5m
 堆砂容量 V=約1670m³

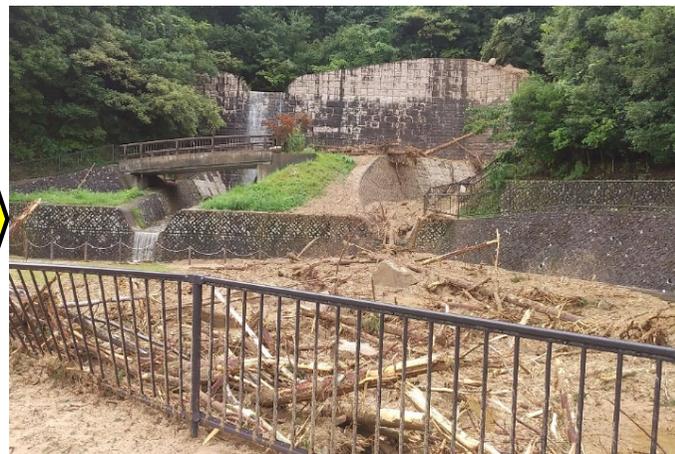
土石流発生直後 (R3. 8. 15撮影)

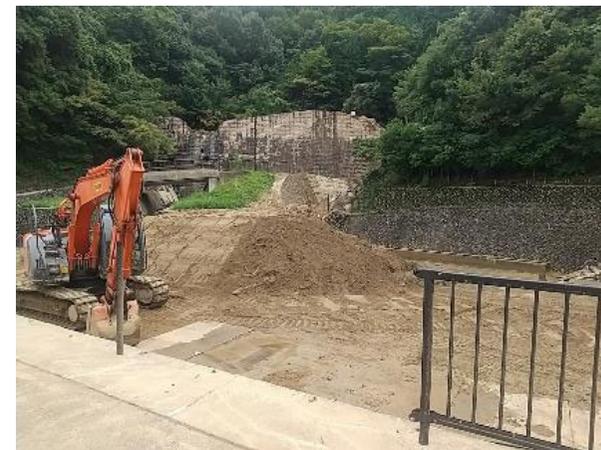
現在の状況 (R3. 8. 21撮影)

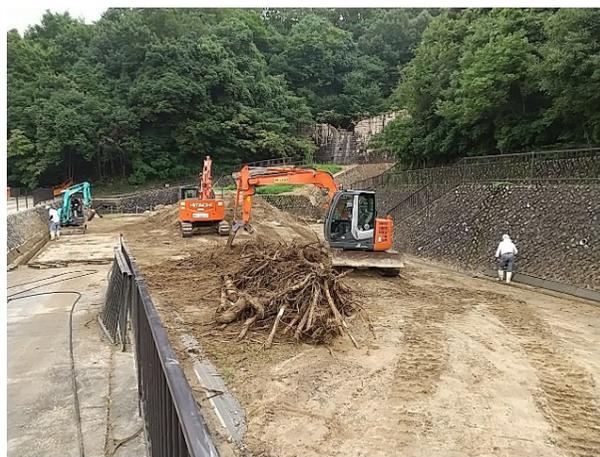
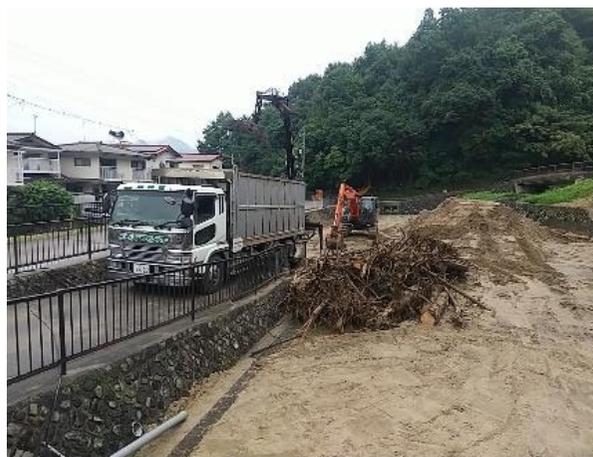
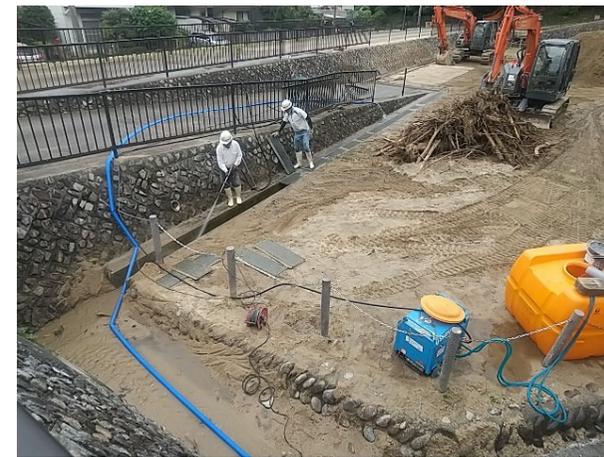
砂防堰堤下流の遊水池における土砂等撤去作業の状況 (R3. 8. 21撮影)
