大町5号砂防堰堤における土砂撤去状況（令和3年9月8日現在）

大町7号砂防堰堤における土砂撤去状況（令和3年9月8日現在）

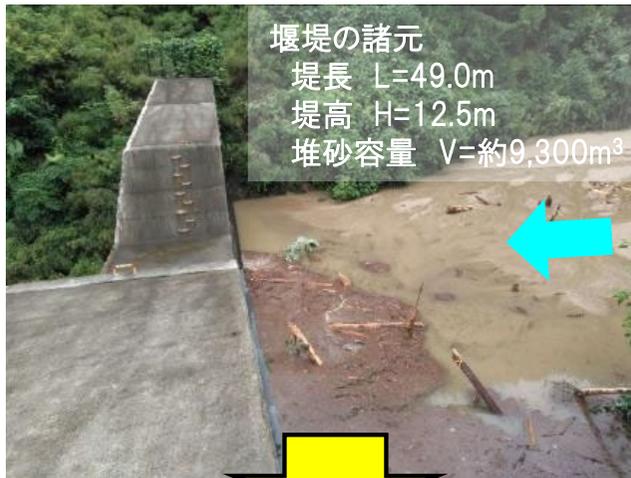
崩壊状況：土石流捕捉量 約4,100m³

土石流発生直後 (R3. 8. 15撮影)

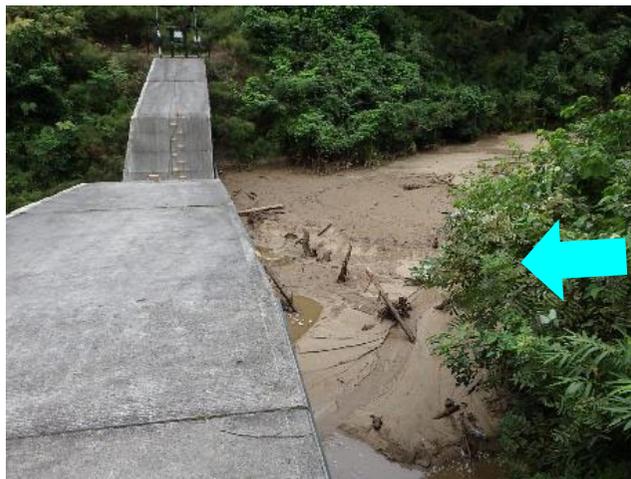
R3. 9. 8現在の状況

作業状況：9月6日から準備工としてクレーンヤードの設置に着手。

9月13日から土砂撤去作業に着手予定。

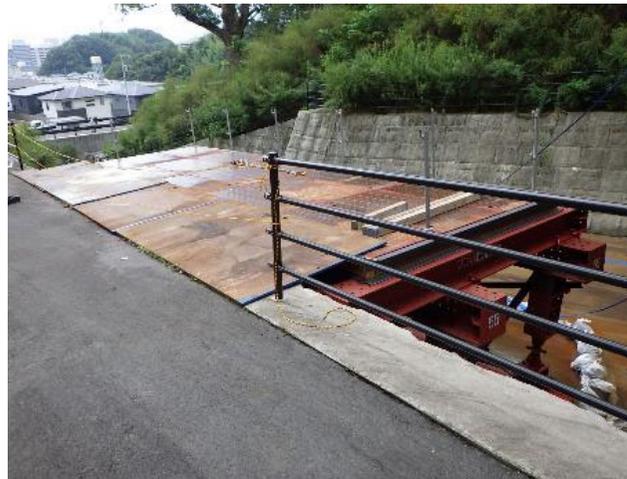
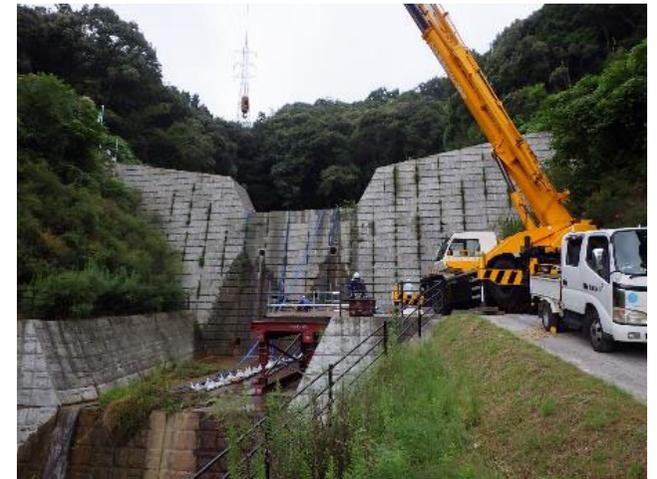
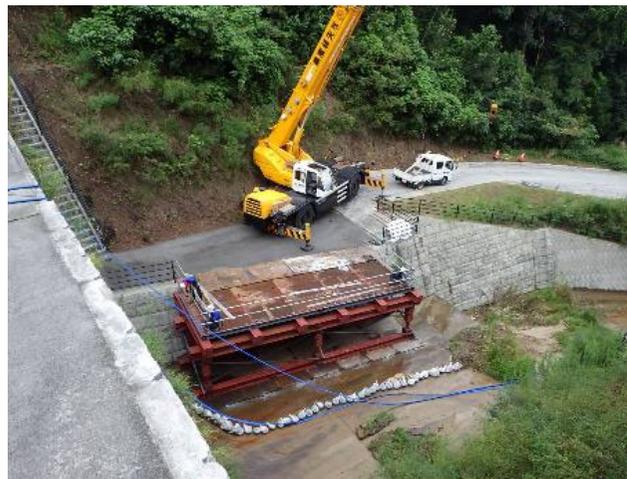
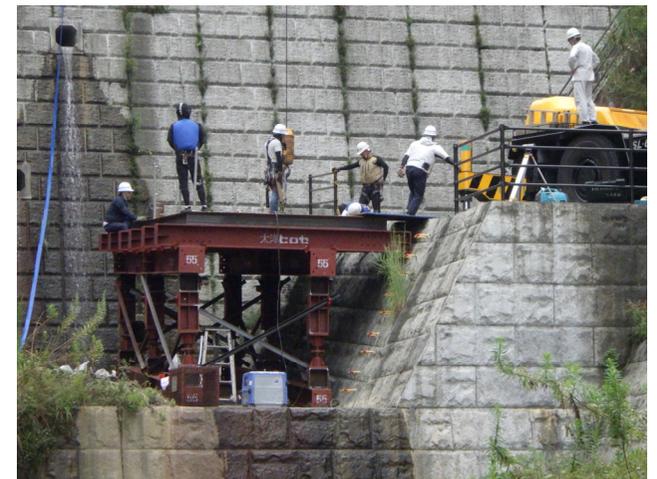
クレーンヤードの設置状況 (R3. 9. 8撮影)

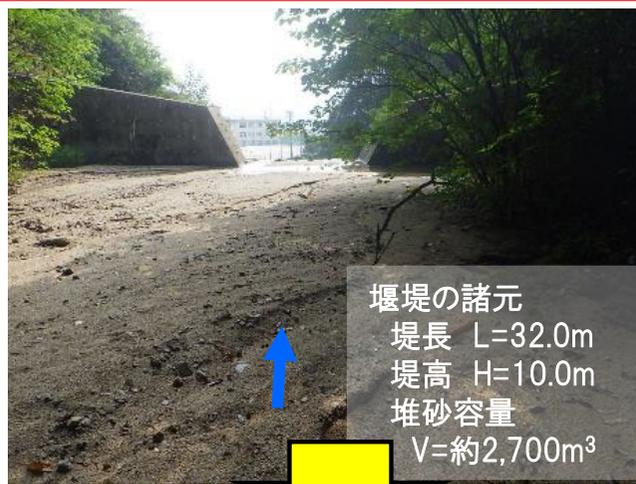
崩壊状況：土石流捕捉量 約700m³

撤去作業前 (R3. 9. 1堰堤上流側から撮影)

堰堤の諸元
堤長 L=32.0m
堤高 H=10.0m
堆砂容量
V=約2,700m³

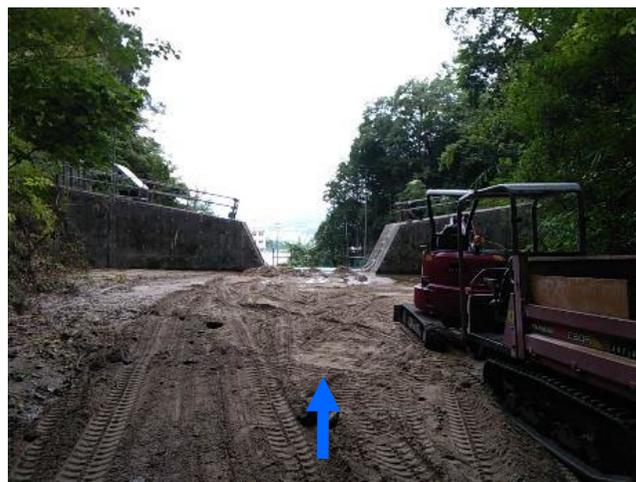
R3. 9. 8現在の状況

作業状況：9月1日から準備工として堰堤下流へ工事用道路の造成に着手。

9月8日から土砂撤去作業を開始。

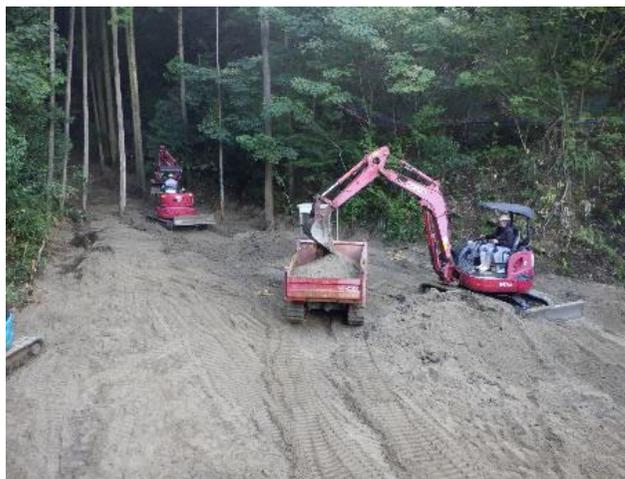
土砂撤去作業状況 (R3. 9. 8撮影)

①土砂集積・積み込み状況

作業は、①可能な限り水通し部から下へ土砂を直接落とし、①の方法が困難になったら②クレーンを使用した作業に切替。

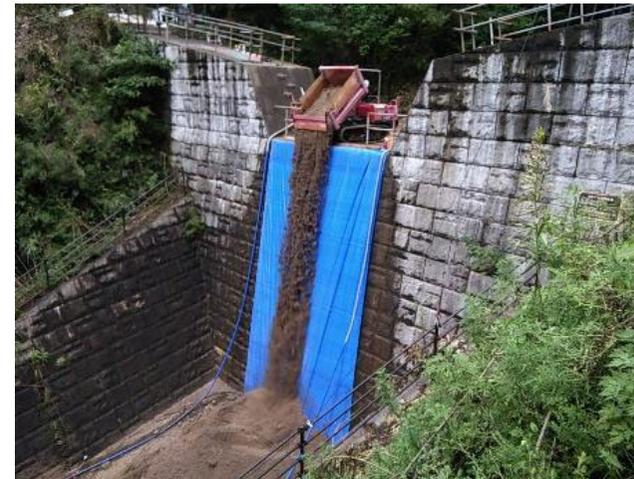
②積み込んだ土砂を下へ落とす

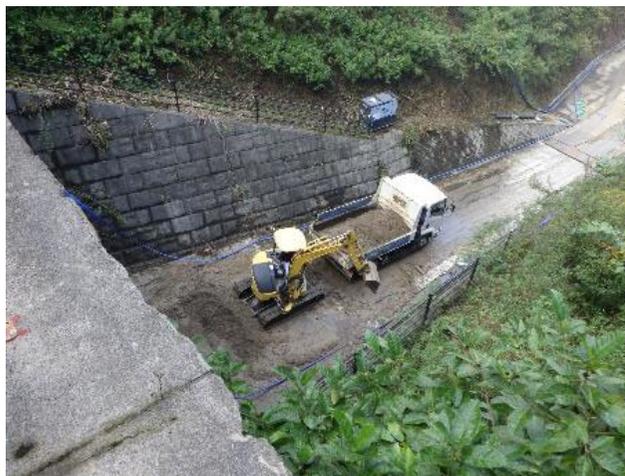
③堰堤から落とした土砂を積み込み・搬出

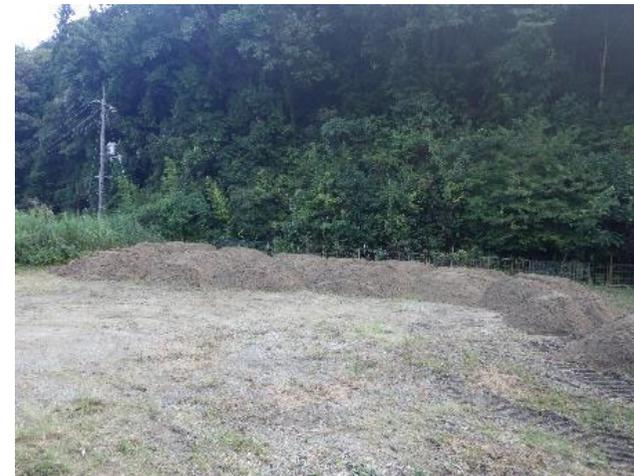
④仮置場で脱水
