相田1号砂防堰堤における土砂撤去状況（令和3年9月18日現在）

鳥越川1号砂防堰堤における土砂撤去状況（令和3年9月20日現在）

大町5号砂防堰堤における土砂撤去状況（令和3年9月20日現在）

大町7号砂防堰堤における土砂撤去状況（令和3年9月20日現在）

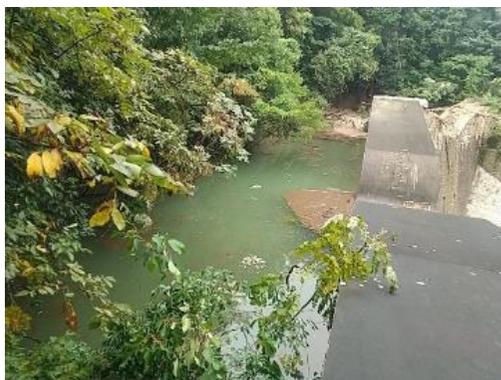
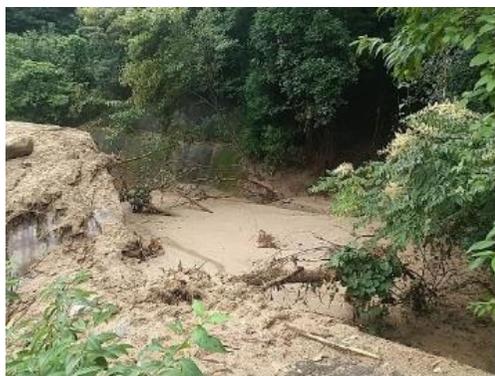
土石流発生後の堰堤裏側（R3. 8. 23撮影）

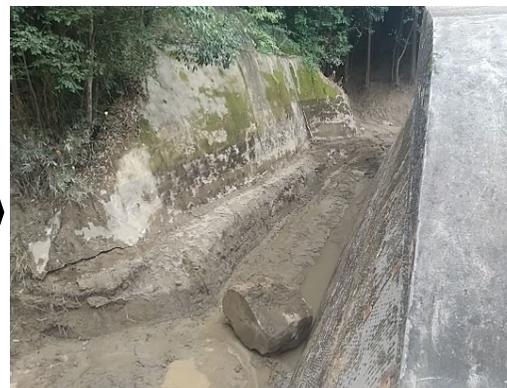
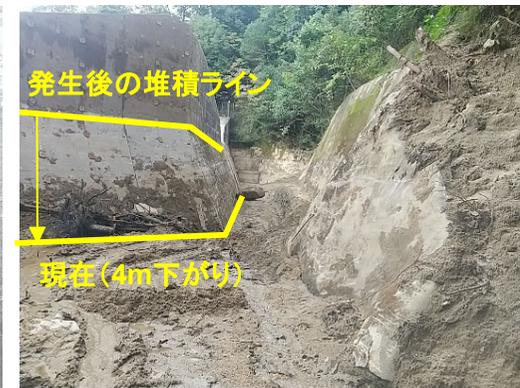
現在の状況（R3. 9. 18撮影）

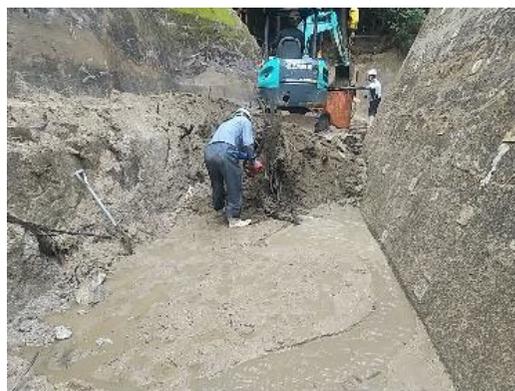
【掘削状況】

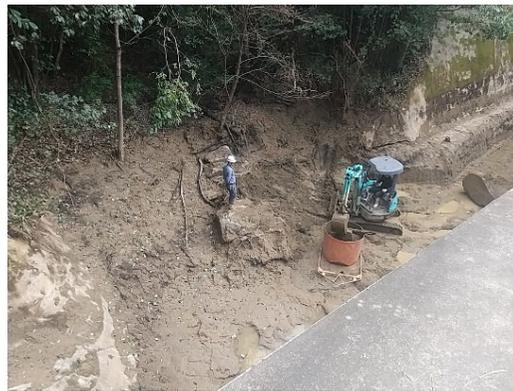
【ホッパーへの積込状況】

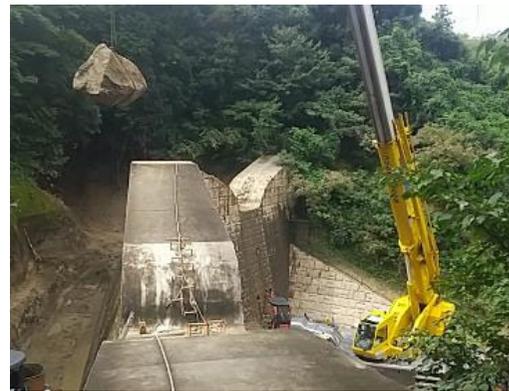
【クレーンによる巨石の搬出状況】

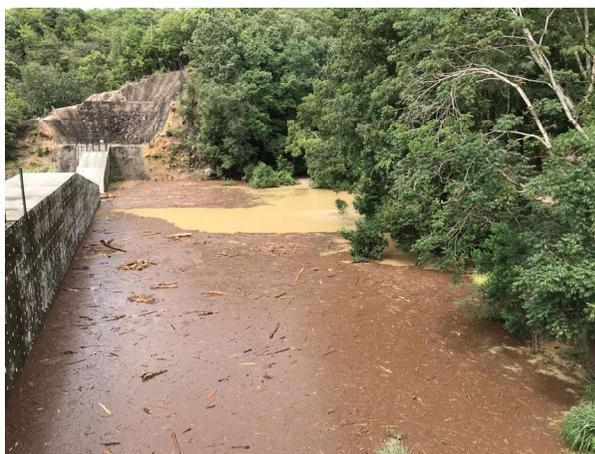
崩壊状況：土石流捕捉量 約4,500m³

土石流発生直後（R3. 8. 15撮影）

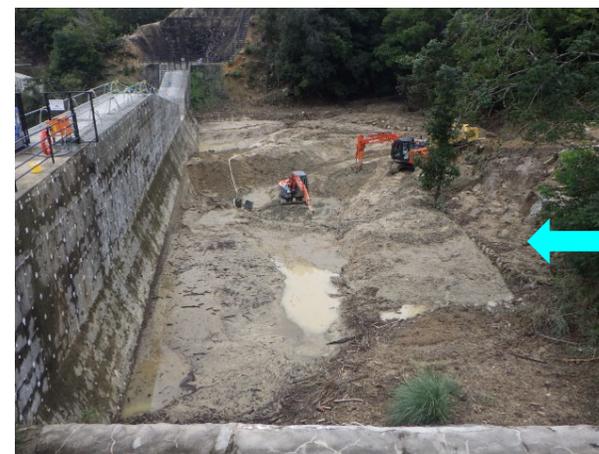
現在の状況（R3. 9. 15撮影）

作業はバックホウ2台とキャリーダンプ2台を使用して、1日あたり約100m³の土砂を撤去中。**（9月20日現在 約950m³撤去）**

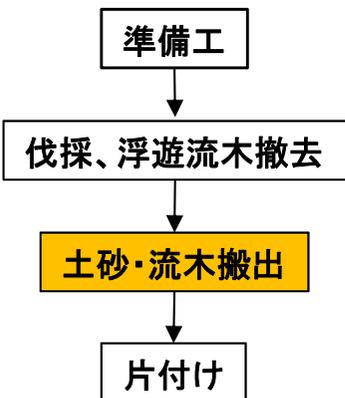
【作業の流れ】

●写真①
バックホウでキャリーダンプへ掘削した土砂を積み込み中。

●写真②
キャリーダンプへ積み込んだ土砂を堰堤上からシートを張った法面を滑らせて下へ土砂を落とし、土砂搬出の効率を図っています。

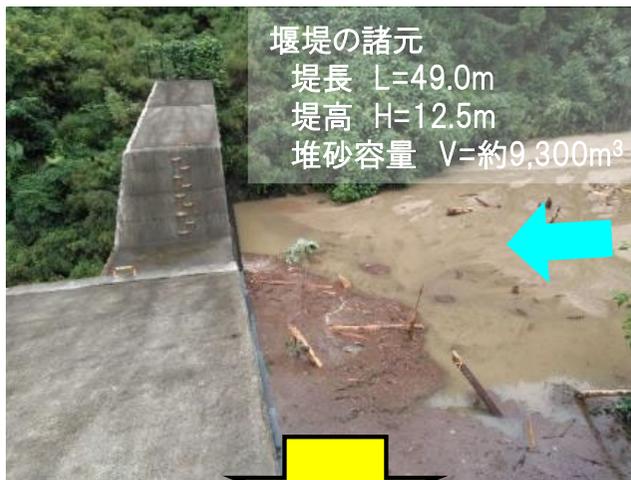
崩壊状況：土石流捕捉量 約4,100m³

土石流発生直後（R3. 8. 15撮影）

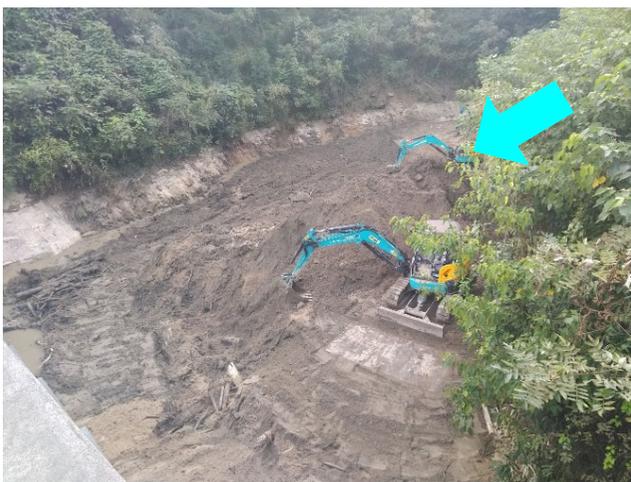
R3. 9. 20現在の状況

9月13日から土砂撤去作業を開始。（9月20日現在 約430m³撤去）

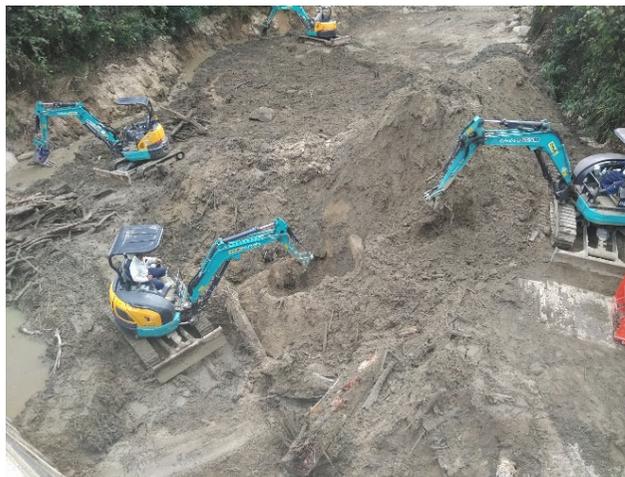
【土砂集積状況】

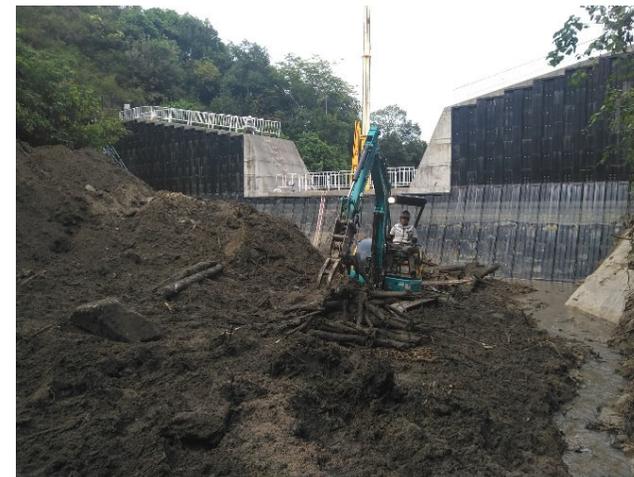
【流木集積状況】

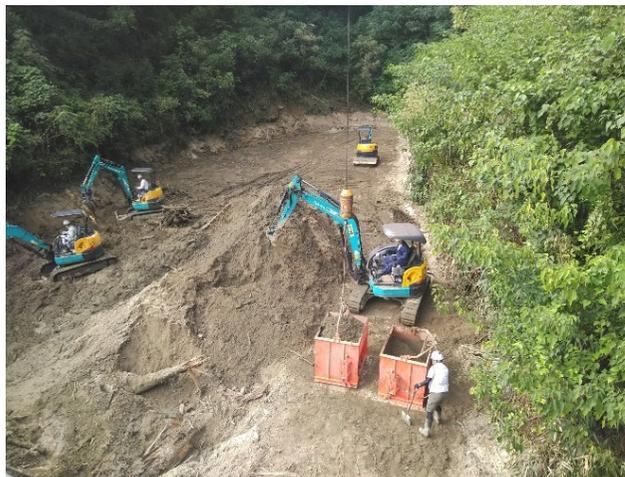
【ホッパー積み込み状況】

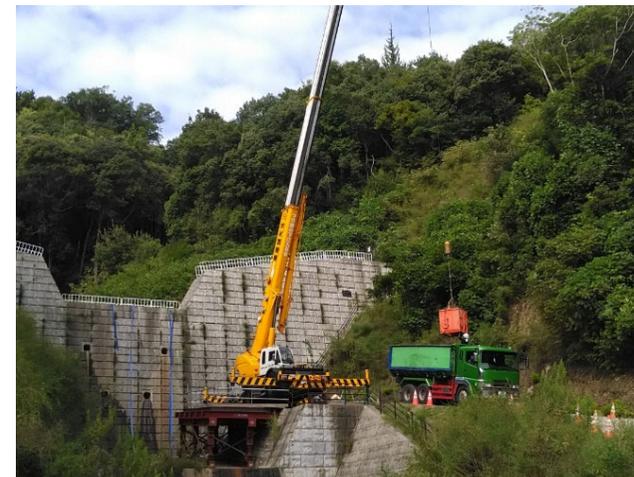
【クレーンによる搬出状況】

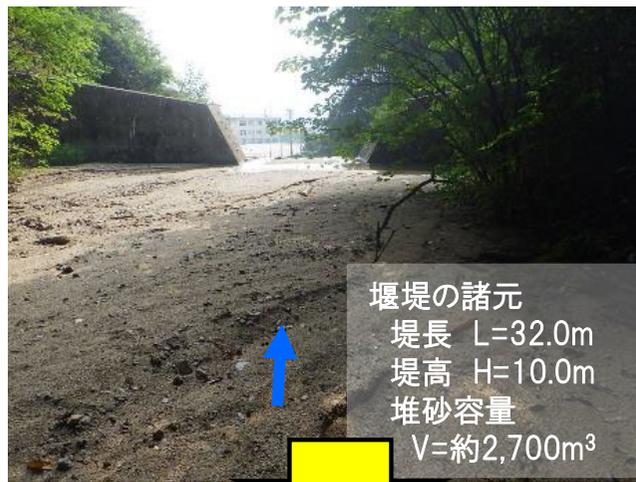
撤去作業前 (R3. 9. 1堰堤上流側から撮影)

堰堤の諸元
堤長 L=32.0m
堤高 H=10.0m
堆砂容量
V=約2,700m³

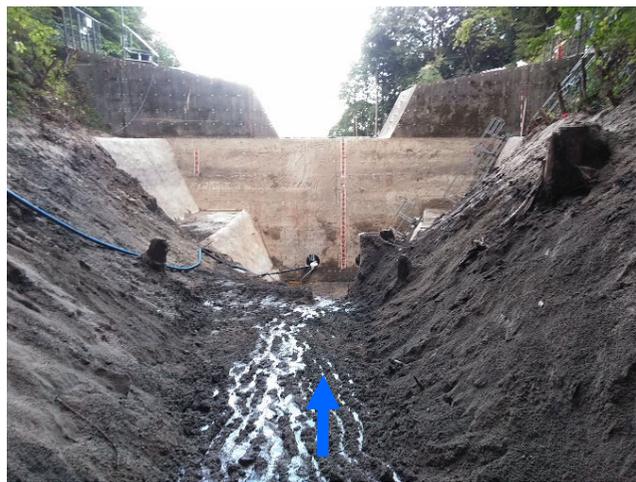
R3. 9. 20現在の状況

9月8日から土砂撤去作業を開始。**（9月20日現在 約730m³撤去）**

作業は、①可能な限り水通し部から下へ土砂を直接落とし、①の方法が困難になったら②クレーンを使用した作業に切替。

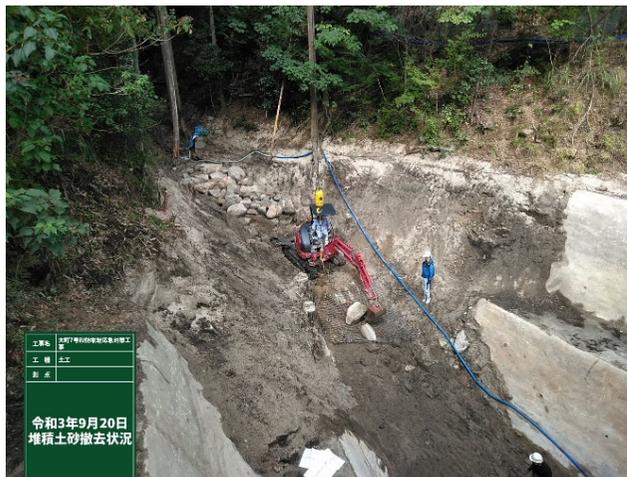
【巨石集積・積み込み状況】

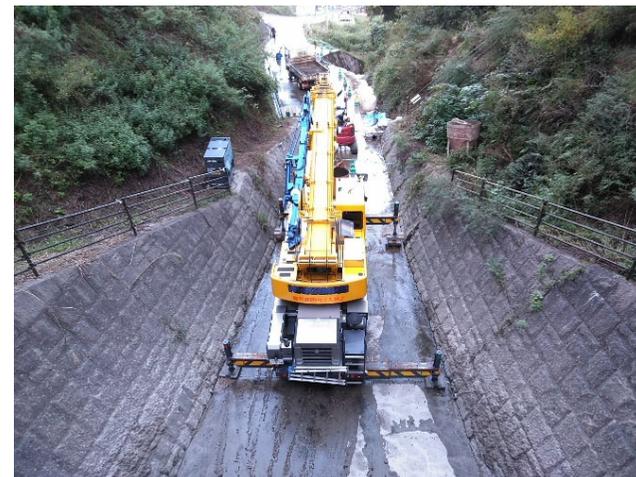
【クレーン設置状況】

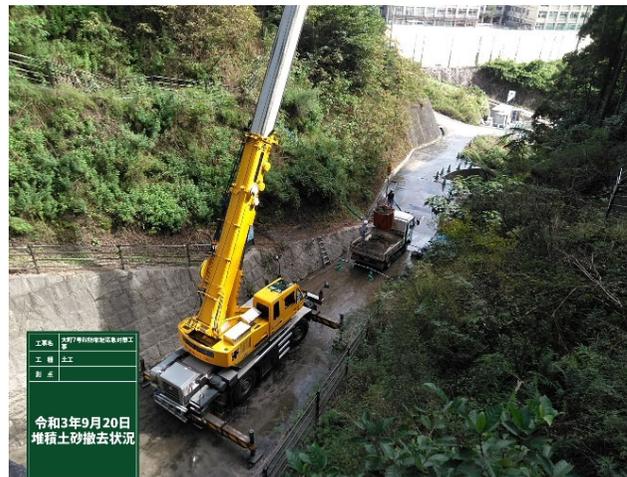
【クレーンによる搬出状況】

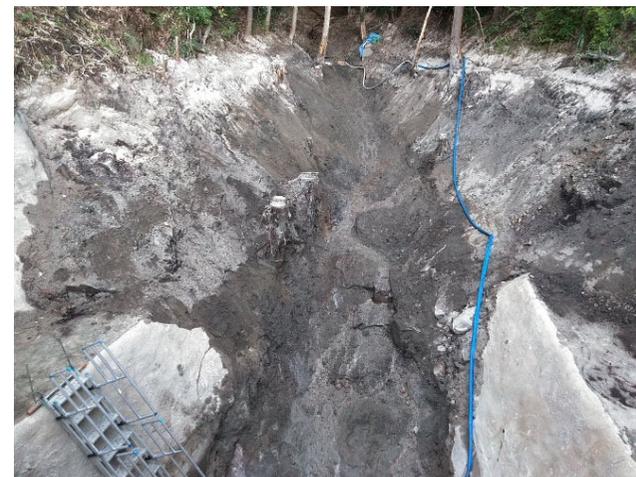
【掘削状況】
