鳥越川1号砂防堰堤における土砂撤去完了状況（令和3年10月8日現在）

大町5号砂防堰堤における土砂撤去状況（令和3年10月8日現在）

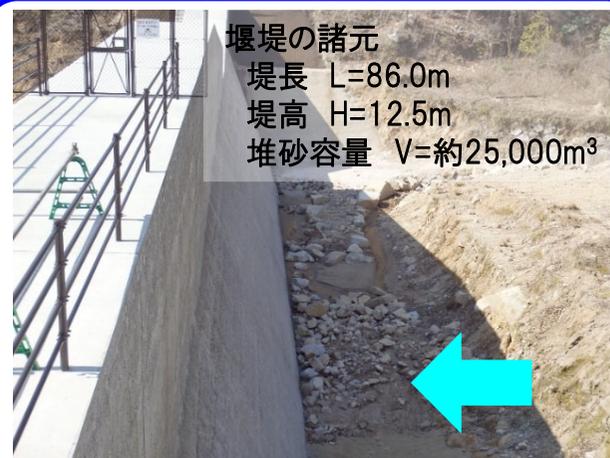
土石流発生前（H29. 3. 9撮影）

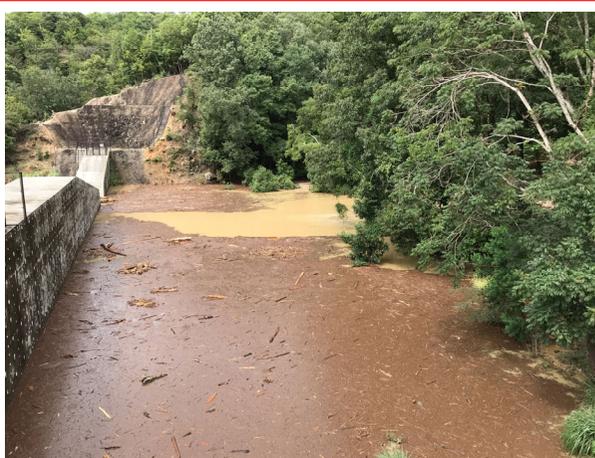
崩壊状況：土石流捕捉量 約4,500m³

土石流発生直後（R3. 8. 15撮影）

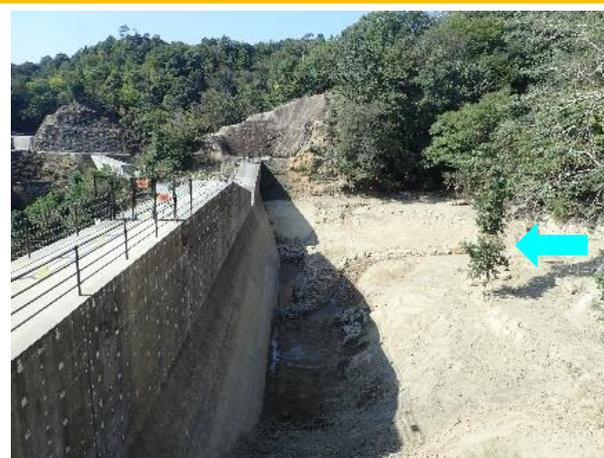
10月4日土砂掘削作業完了（撤去土砂量 約4,300m³）。今後、堰堤下へ落とした土砂の搬出を行い全作業完了。

土砂撤去完了（R3. 10. 8撮影）

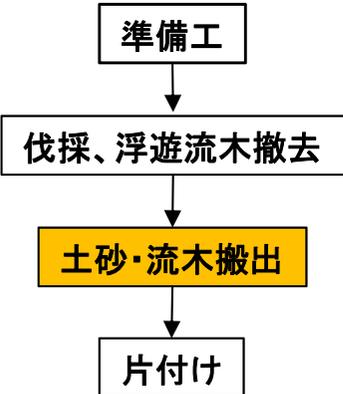
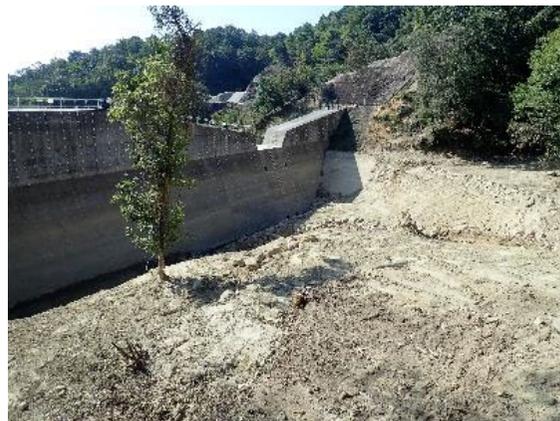
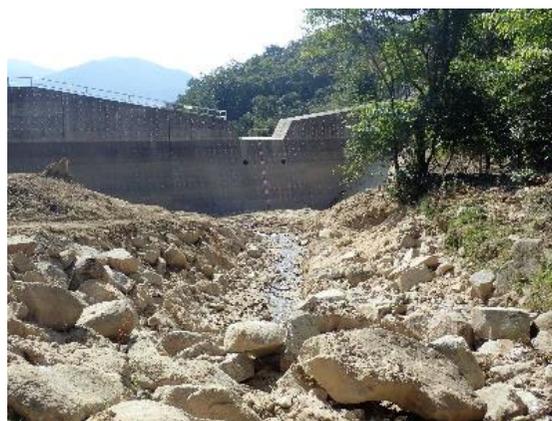
【作業の流れ】

【堰堤上流側の掘削作業は完了】

作業状況：8月17日から準備工（ポンプ設置）を開始。8月24日から土砂撤去作業に支障となる伐採等の場内仮設整備を実施。
9月4日から堰堤上流側に溜まった土砂等の撤去作業を開始。

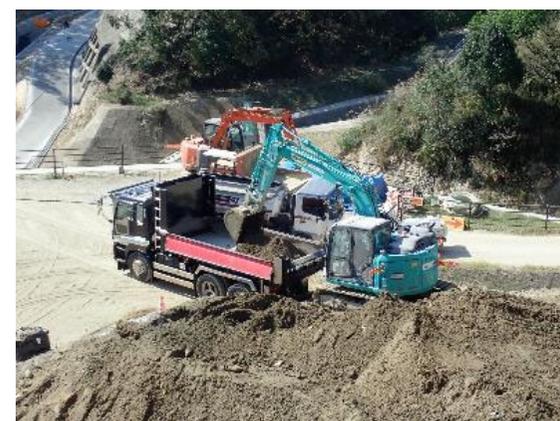
【土砂の搬出状況】

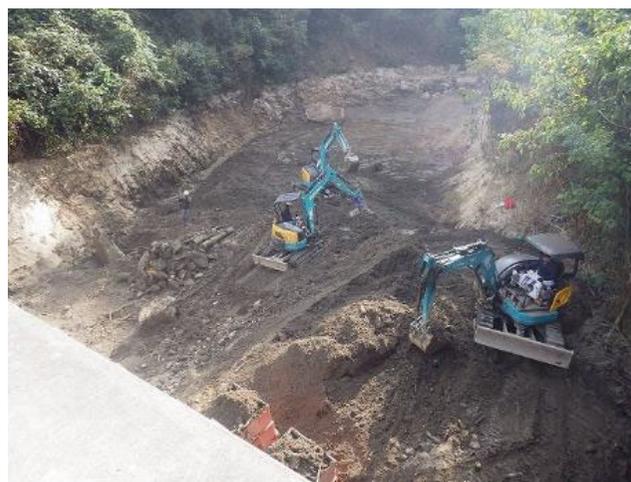
9月13日から土砂撤去作業を開始。（10月8日現在 約1,525m³撤去）

R3. 10. 8現在の状況

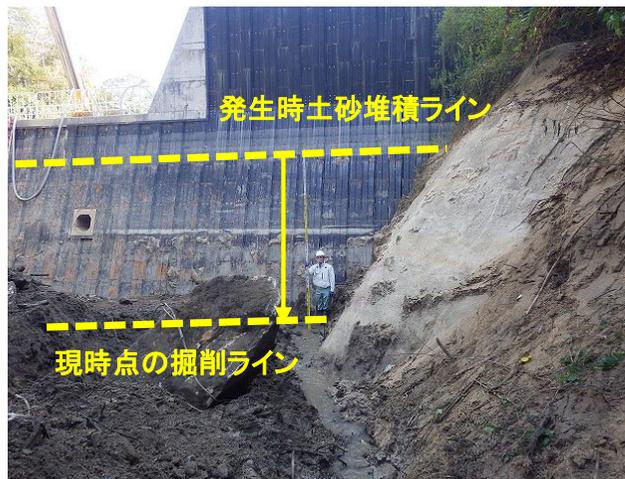
【掘削状況(発生時から4m掘削)】

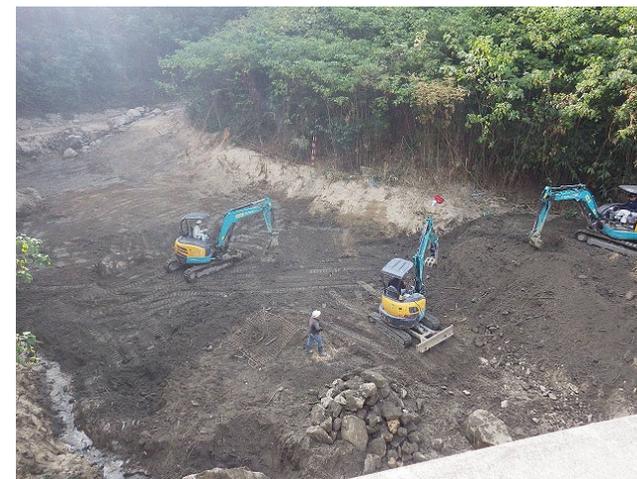
【土砂掘削状況】

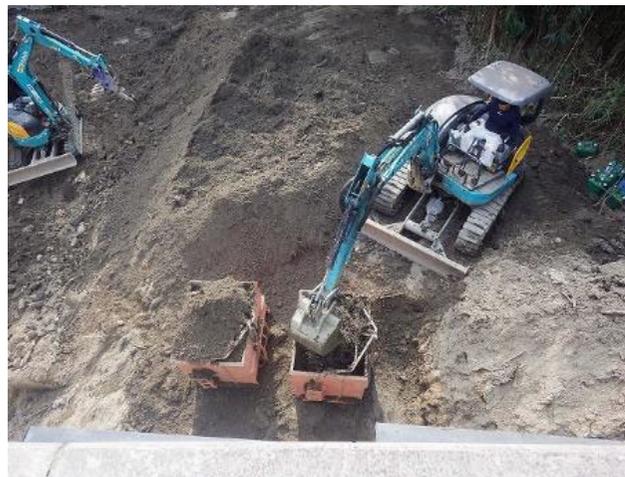
1日あたり約50～110m³の土砂を搬出中。

【土砂積込状況】

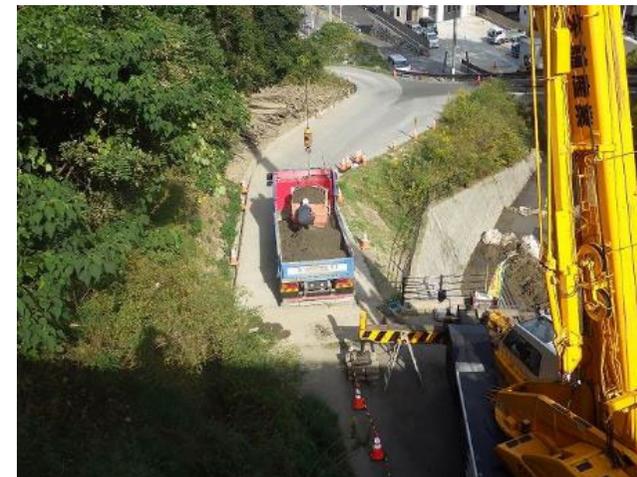
【転石搬出状況】
