ふれあい放水路

vol.194

Izumo Office of River
Chugoku Regional
Development Bureau

斐伊川放水路分流堰建設工事の進捗状況

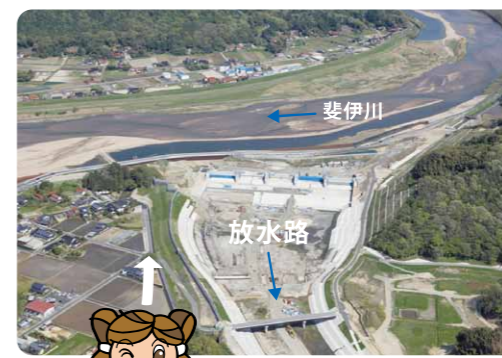
上空から撮影

分流堰の工事を開始してから2年以上が経過しました。みなさまのご協力をいただきながら、工事は順調に進んでいます。今年度は、ゲートの取り付け工事などを行っています。

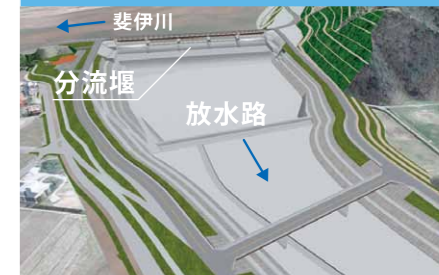
完成イメージ

分流堰は、斐伊川が増水したときに、最大で毎秒2,000m³/sの水を斐伊川放水路に分流させることで、下流の地域を洪水から守ります。

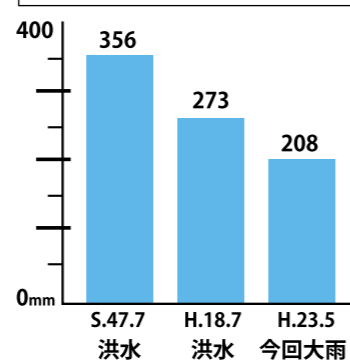
48時間雨量(大津流域)

今回、日降水量は大きいものの、大津流域での48時間雨量は208mmで、過去に被害をもたらした梅雨時期の出水と比較すると小さなものでした。(右記参照)

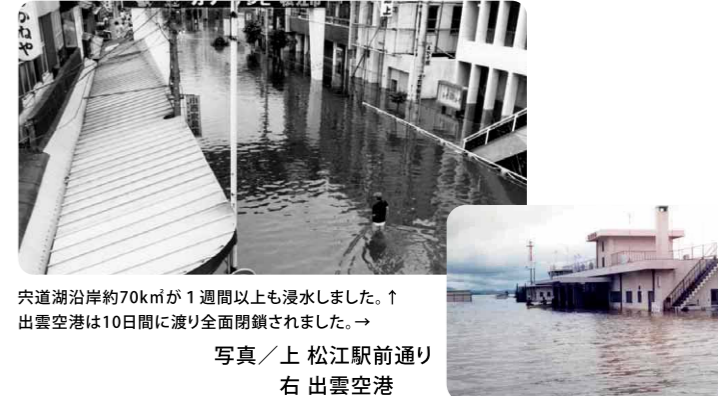
写真/上松江駅前通り
右 出雲空港

宍道湖沿岸約70km²が1週間以上も浸水しました。↑出雲空港は10日間に渡り全面閉鎖されました。→

その年は7月9日から活発な梅雨前線によって大雨が降り、斐伊川、宍道湖などの水位が上昇し、出雲市、斐川町、平田市、松江市をはじめ宍道湖周辺は大きな被害を受けました。中でも松江市や出雲平野東部地域が7日間にわたって浸水し、県民の生活に大きく影響を与えました。
