# ふれあい放水路

2011 平成23年  
ふれあい放水路

vol.196

# 河床保護工事を進めています。

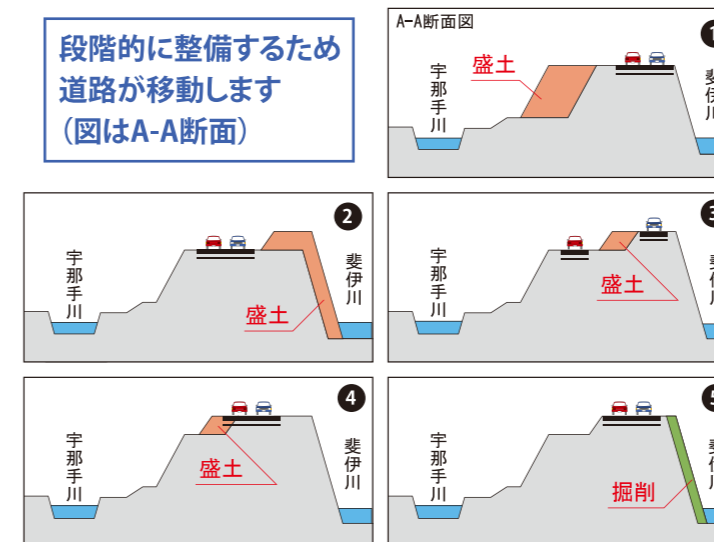
段階的に整備するため  
道路が移動します  
(図はA-A断面)

※最終形は、赤点線のルートへ切り替わります。

県道26号を最終形にするよう今年度発注いたします。県道を分流堰に向けて盛土していくための段階施工をおこないます。(下図参照)  
施工中はご迷惑をおかけしますが、皆様のご理解、ご協力をお願いします。

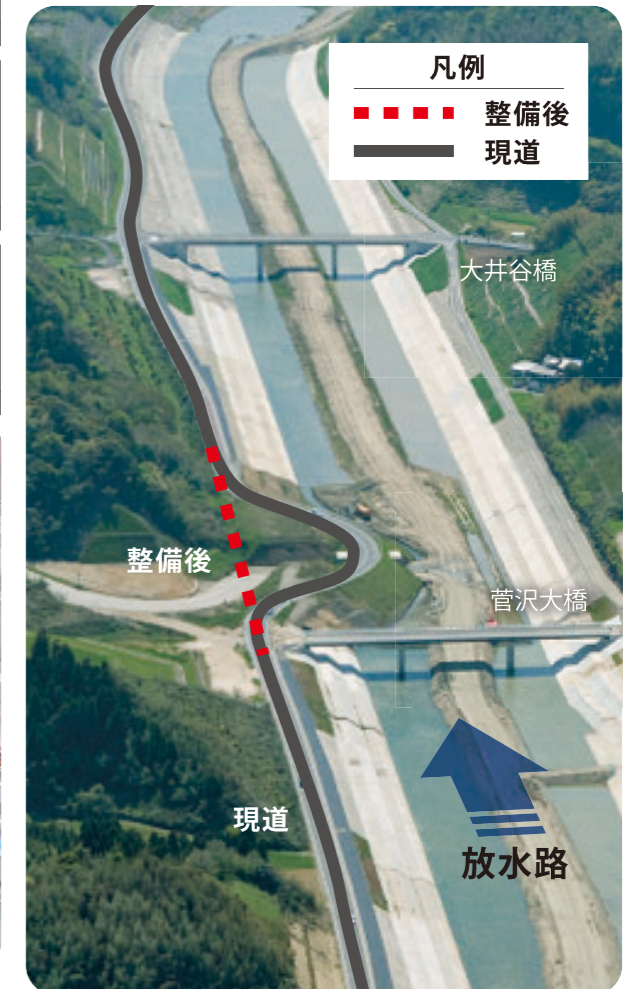
今年度発注工事の斐伊川放水路菅沢地区河床整備外工事において、開削部左岸農道の一部を直線化する工事を進めています。工事用車両が通過する函渠\*を設置していた関係上、道路が迂回している状況でしたが、本工事完成後は直線的に走行できます。

※函渠…道路の下を通過するためのコンクリートのトンネル

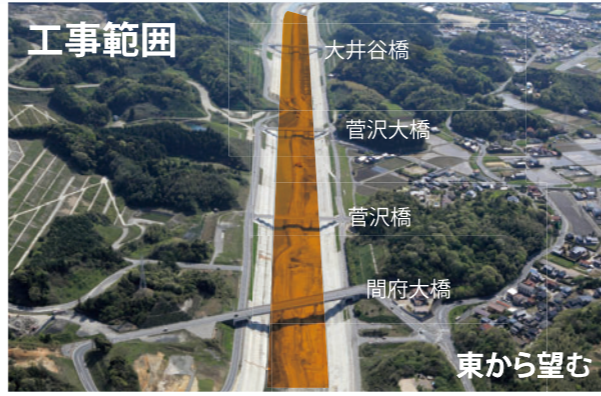
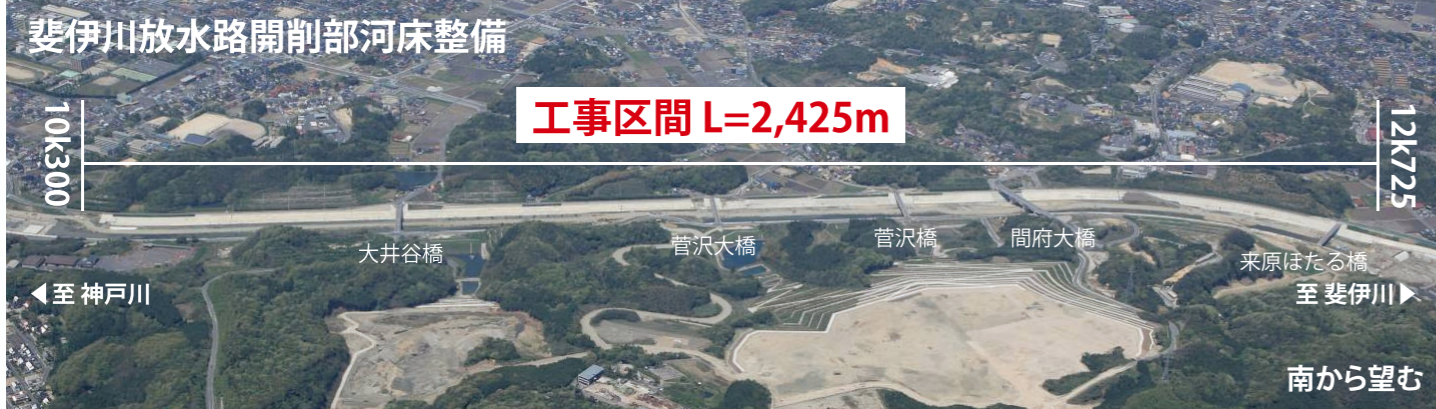
斐伊川放水路開削部の河床保護工事は、工事延長L=2,425m、河床保護工約15万㎡であり、平成22年度より工事をすすめています。

昨年190号(H22年秋発行)で紹介しましたが、洪水時斐伊川から神戸川へ最大2,000㎡/s(計画流量)もの水を流す河道の整備として、放水路の河床をコンクリートで覆う施工を行っています。

工事着手時は水たまりとなり、地盤状況がつかめなかったため作業に時間を要しました。掘削など対策工をおこない、現在は右岸側の河床保護コンクリート打設が進んでいます。また今年度新たに2件の工事を発注し左岸側の河床保護工事をすすめています。

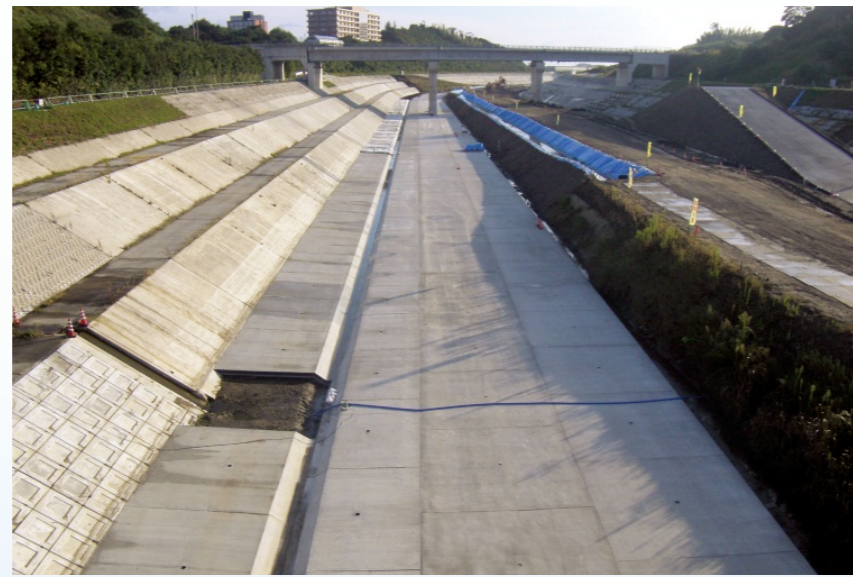
現況

菅沢橋から上流を望む

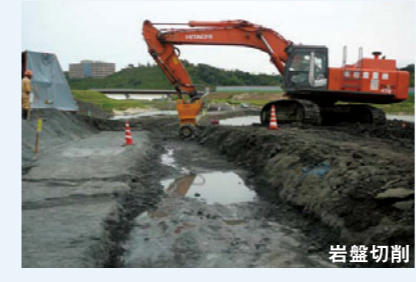
### 開削部の風化しやすい岩の状況

水浸直後 凝灰質層を水に浸したり、乾かしたりすることにより、24時間後には風化する状況がみられました。

現地(開削部)の岩は風化しやすい凝灰質で形成されています。そのため、水や空気にふれ、乾湿をくりかえすと、土砂化してしまい河床形状が変わることとなります。今回、コンクリートで覆うことにより、地表面が保護され、河床形状の変形を防ぎます。

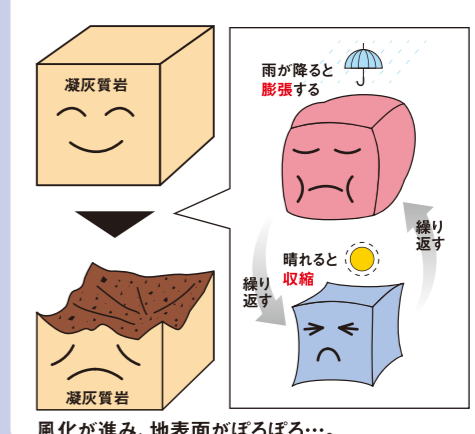
#### ○保護しないとき

風化が進み、地表面がぼろぼろ…

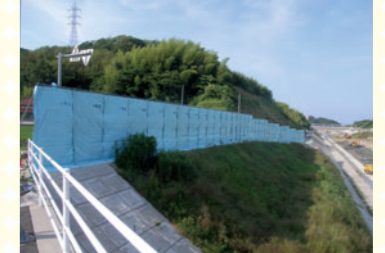
防音壁

放水路開削部としては初めての工事となる河床保護工事は、平成22年8月に着工されました。加納さんは現場の安全はもとより、工事と周辺の皆様に配慮した工事をすすめておられます。「河床保護工事は生コン車両などが頻繁に出入りするためタイヤ洗浄散水設備を設けています。大型・普通車両を自動で感知し、泥を洗い流してから一般道路に出ます」とのこと。また「住宅が隣接するところには防音フェンスをつくり工事に伴う騒音を抑えています」と、周

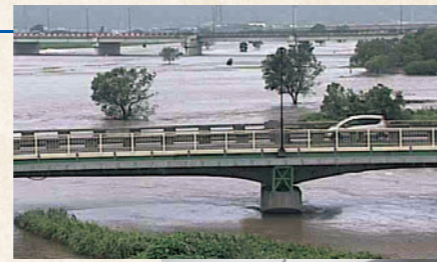
ました。松江気象台によると安来市伯太町では376ミリ(2日午後0時10分からの24時間雨量)を観測し、奥出雲町横田でも166ミリ(2日0時30分からの24時間雨量)、観測史上最大を記録しました。また出雲市大津水位観測所では、3日14時頃に「はん濫注意水位」を超え、下流大橋川馬淵付近では浸水し、排水ポンプ車で排水をおこないました。

↑大津水位観測所(9/3 14時頃)  
→排水状況(9/3 馬淵付近)
