ふれあい放水路

2014 平成26年
ふれあい放水路
vol. 207
Izumo Office of river
Chugoku Regional
Development Bureau

神戸川堤防一斉点検の結果について

斐伊川放水路への 分流について

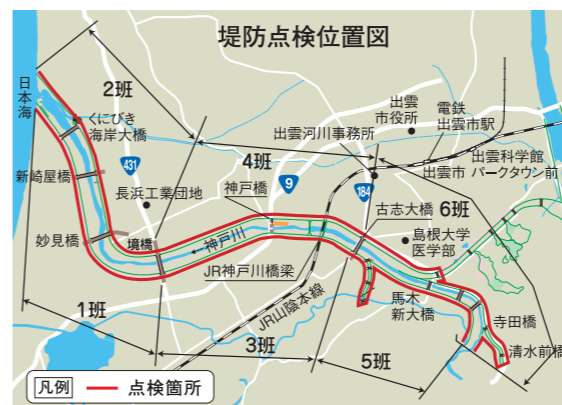
1班:取水水路草繁茂

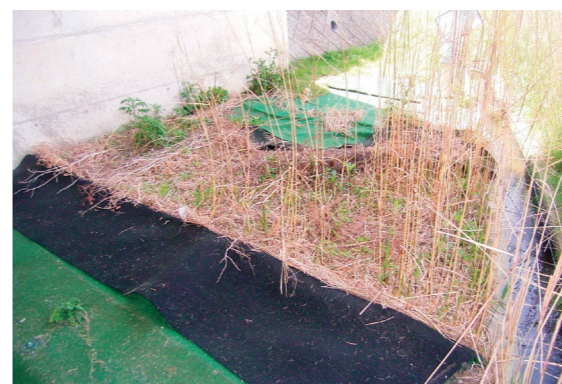
2班:土砂流出

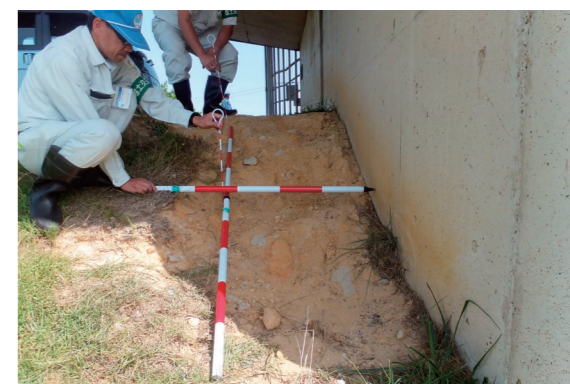
出水期前の4月の点検の際に堤防法面の縦方向に浸食を受けた箇所が発見されました。降雨等により、浸食範囲が拡大することを防ぐため、植生土のうを設置しました。

法面浸食状況

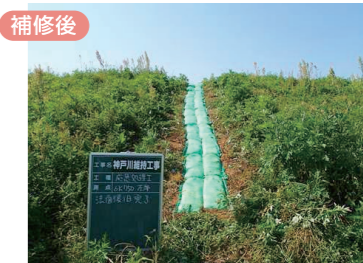
植生土のう設置

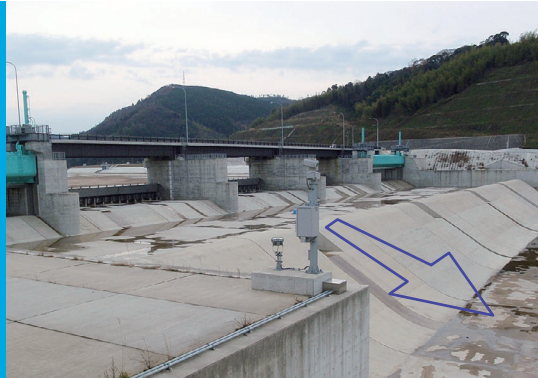
平常時(斐伊川放水路分流堰)

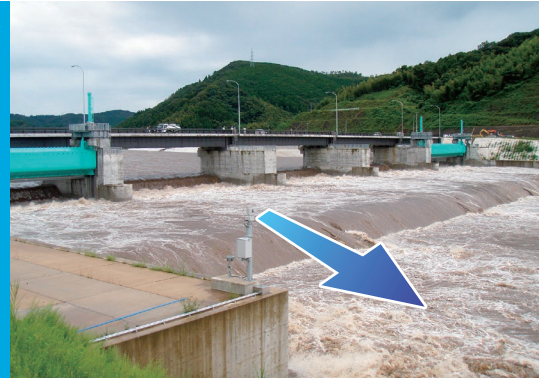
分流時(流量ピーク時)
(H25.9.4午後1時30分撮影)

さらに斐伊川本川の流量が増加し、分流堰地点で毎秒500m³に達したので、分流堰の操作を開始し、起伏ゲートを順次倒しました。

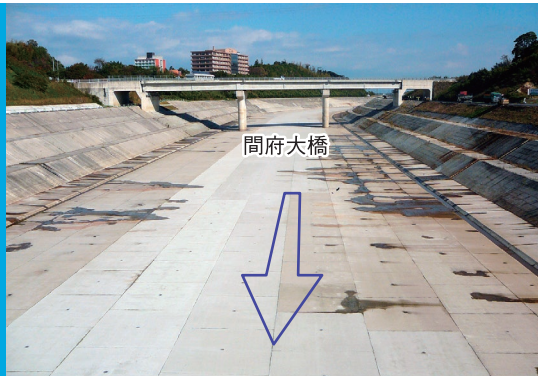
平常時(放水路開削部)

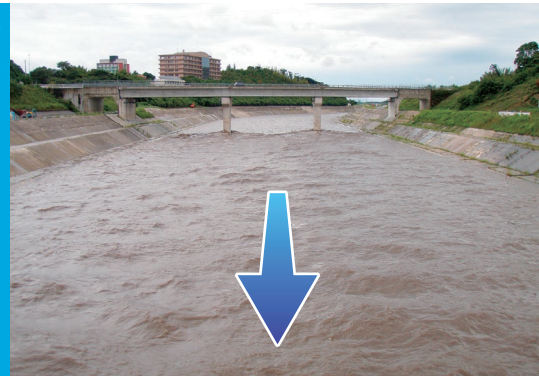
分流時(流量ピーク時)
(H25.9.4午後1時30分撮影)

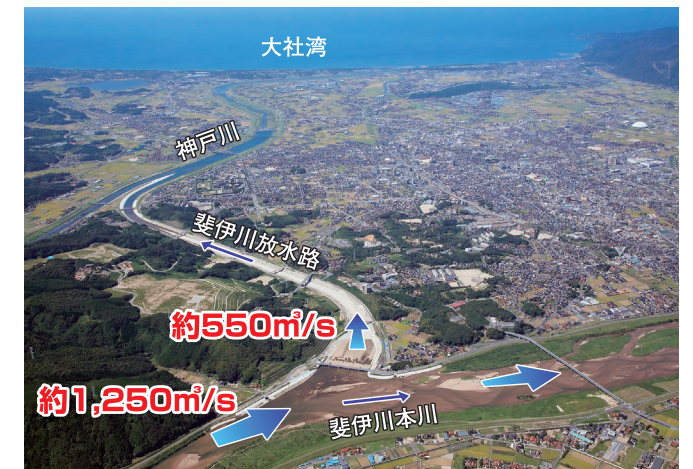
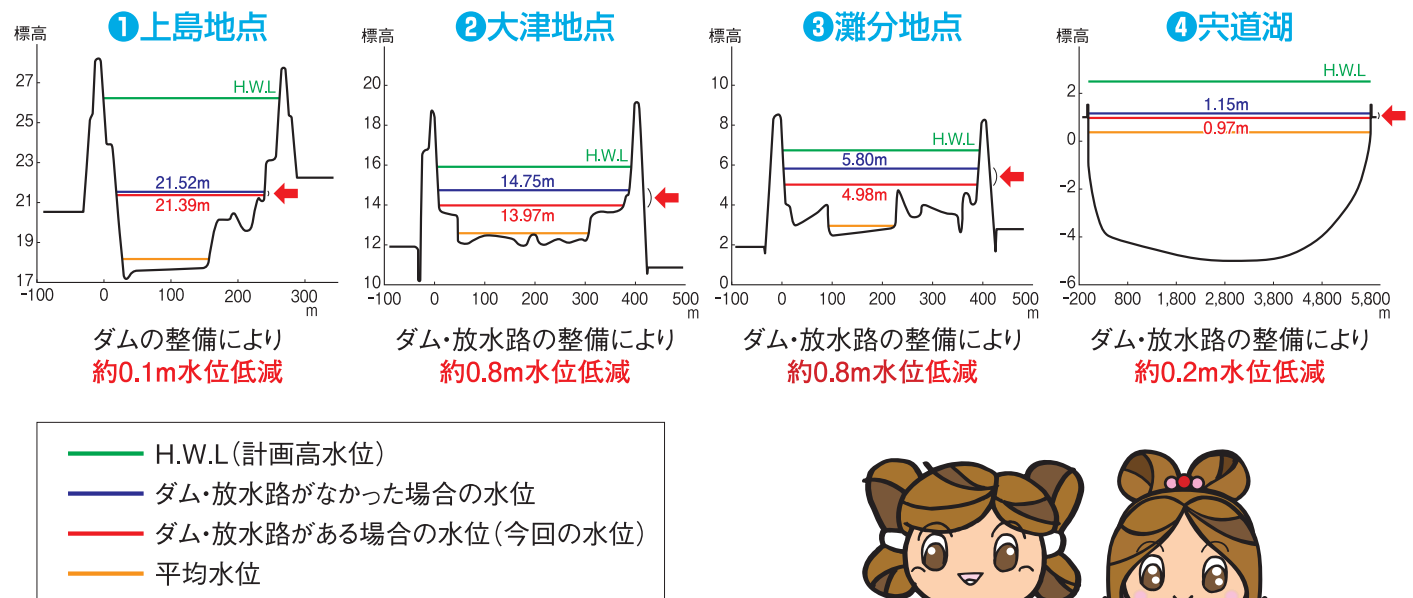
〈流域の水位低減効果〉

○平成25年9月の出水で、斐伊川本川上島地点(下図の①の位置)の最大流量毎秒約1,250m³のうち、斐伊川放水路へ毎秒約550m³分流しました。

○斐伊川放水路、尾原ダムの運用により、斐伊川本川下流及び宍道湖の水位を低減しました。また、斐伊川本川下流の灘分地点(下図の③の位置)では、水防団が出勤する基準となる「はん濫注意水位」の継続時間が18時間から14時間となり、危険度が増す水位が高い状態の継続時間を短縮しました。

※速報値であり今後変更になる場合があります。
 ※ダム・放水路がなかった場合の水位は計算による推定値です。
