鳥取県西部地震発生から10年がたちました

2000年10月6日に発生した、鳥取県西部地震発生から10年が経過しました。
平田出張所の管内（宍道湖の西岸）においても、この地震により少なからず被害を被りました。
今回の平田出張所便りでは、地震後復旧された宍道湖西岸の堤防の現状を報告します。

平田出張所便り

第13号 (10月12日版)

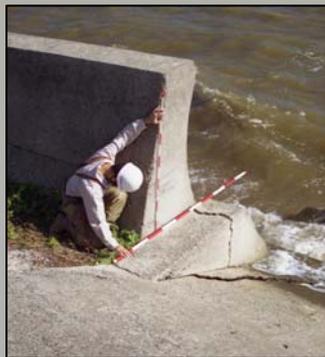
被災状況写真（宍道湖西岸平田地区）

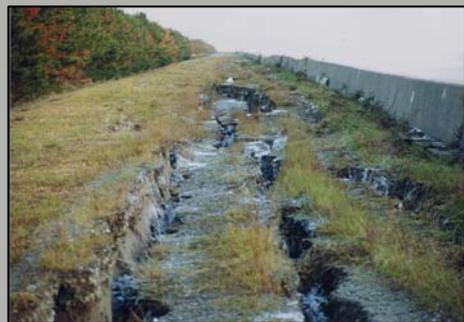
被災状況写真（鳥取県境港市弓浜干拓地先）

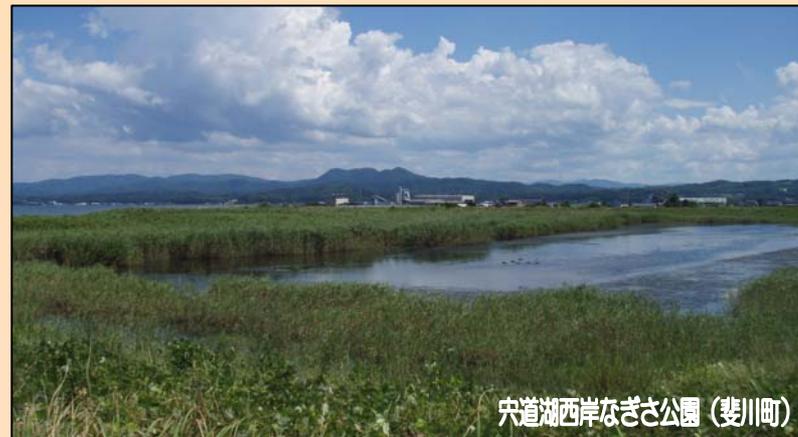
宍道湖西岸なぎさ公園（斐川町）

宍道湖西岸の護岸整備については強度・耐震性に加え、自然環境、景観に配慮し川面側（宍道湖側）の勾配を5割、川裏側を2割として整備しています。

また、自然環境に考慮し本来工事で使用するコンクリートブロック等は極力使わず木・石・土を基本に施工されています。

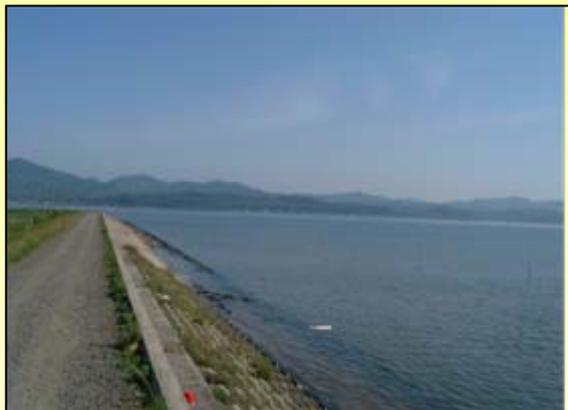
出雲市平田町出島地先

地震前

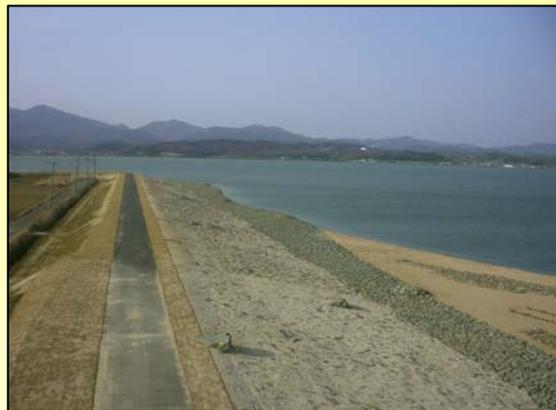
施工直後 (平成14年)

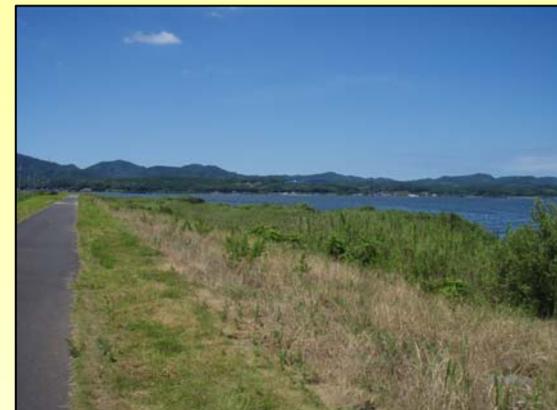
平成22年度

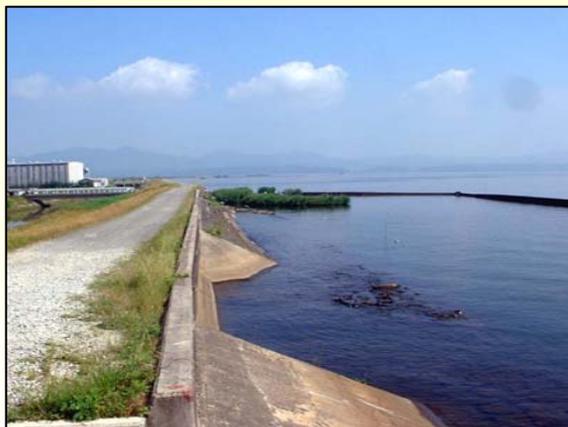
斐川町三分市地先

地震前

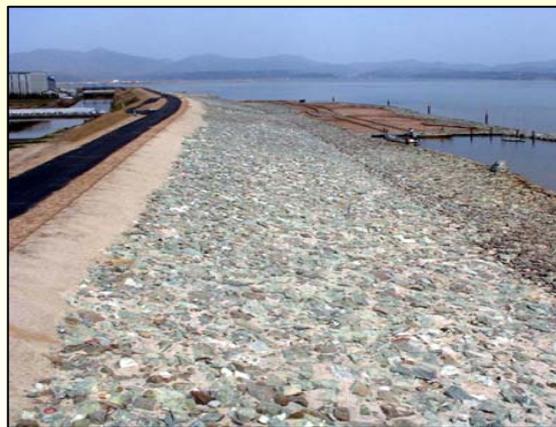
施工直後 (平成14年)

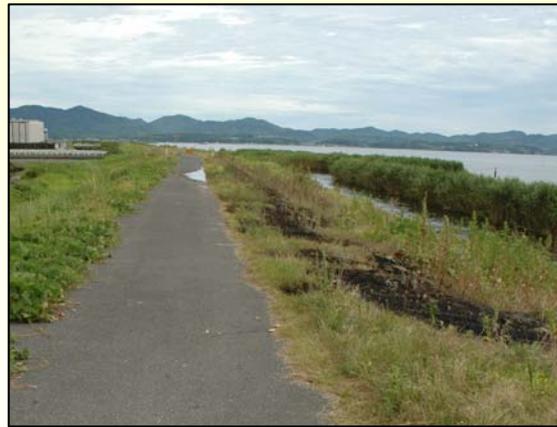
平成22年度
