第1回
H20.7.7

志津見ダム・尾原ダム事業費等監理委員会

志津見ダム ダム事業の経緯

尾原ダムの概要

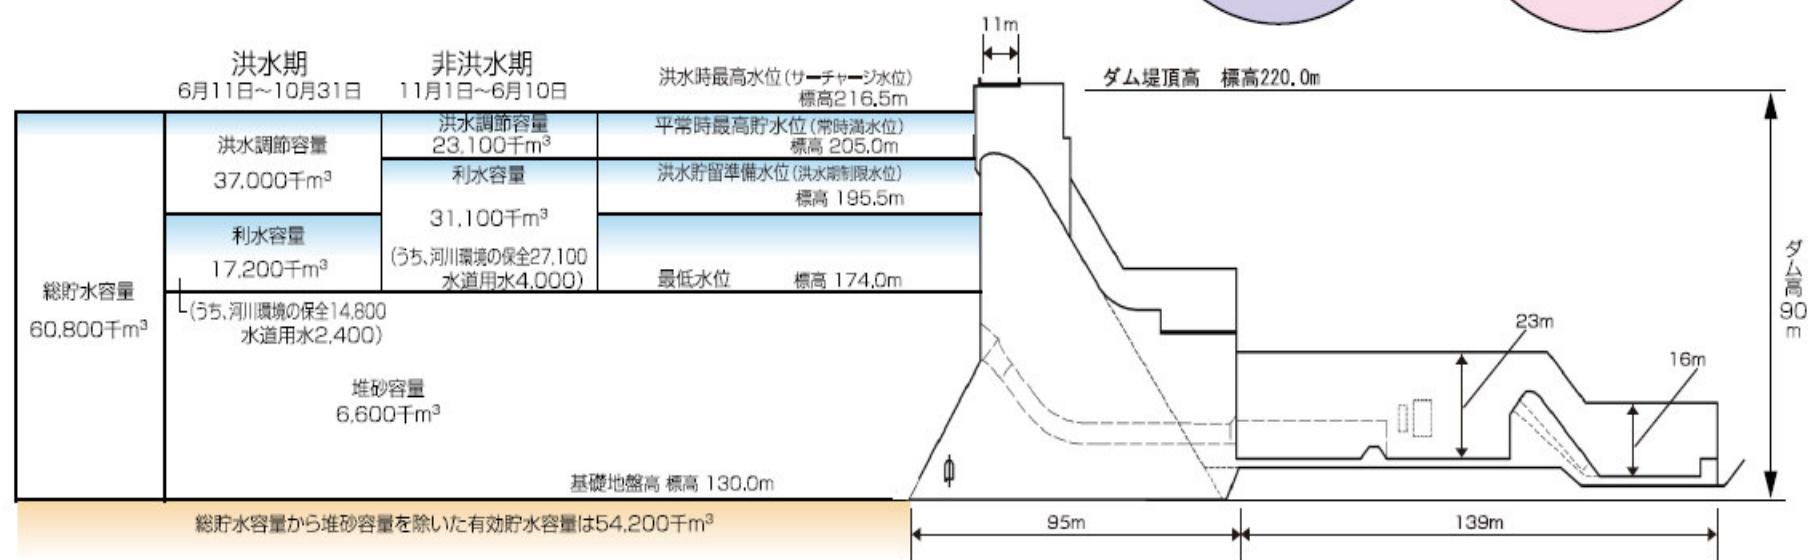
標準断面図

尾原ダム貯水池容量配分図

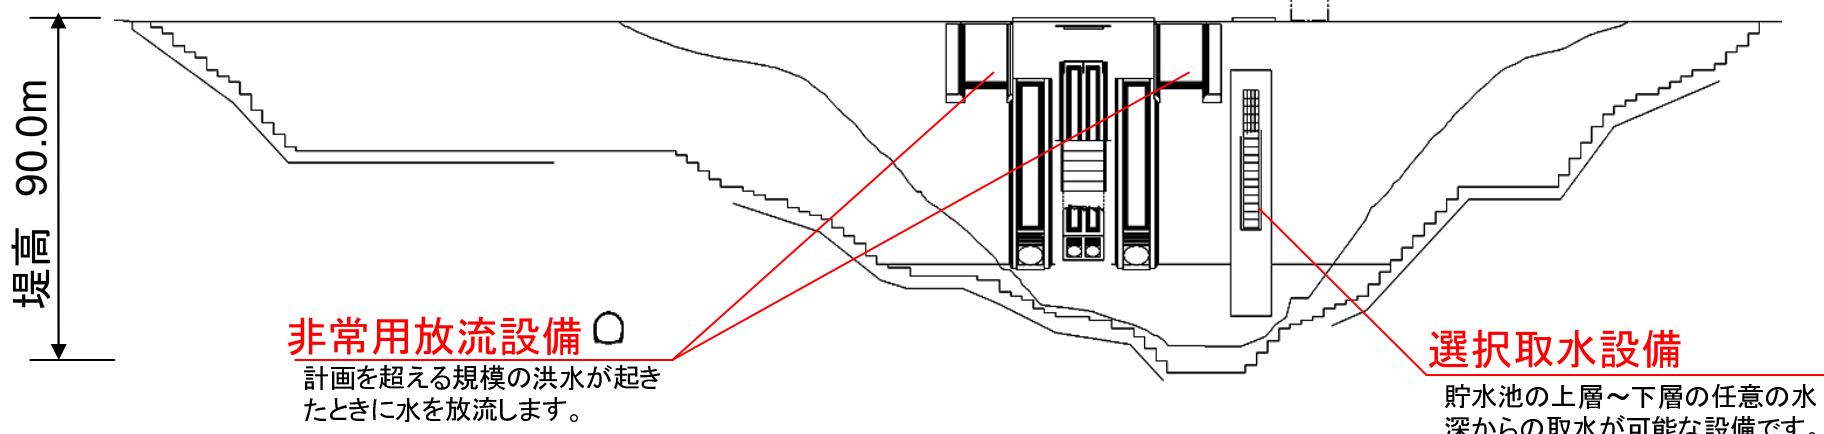
上流面図

尾原ダム上流面図・下流面図

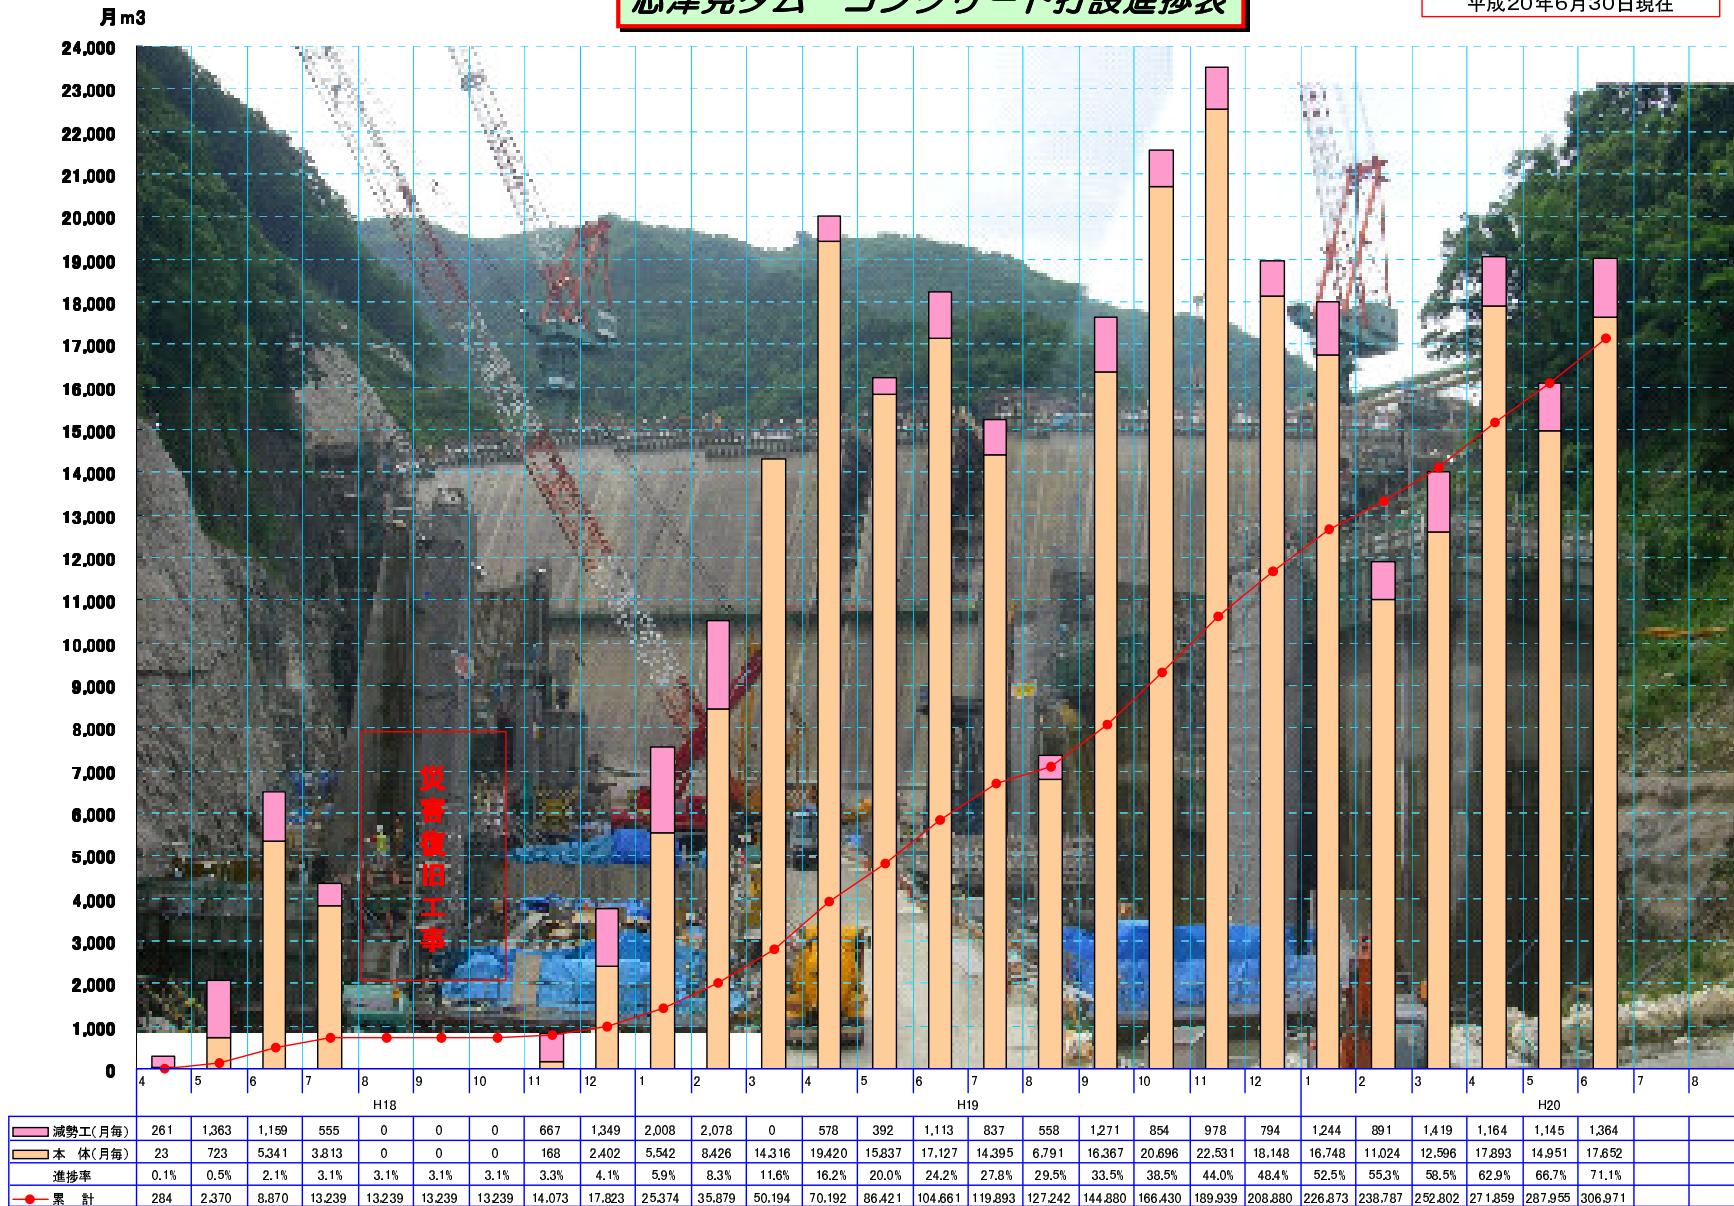
志津見ダム コンクリート打設進捗表

平成20年6月30日現在

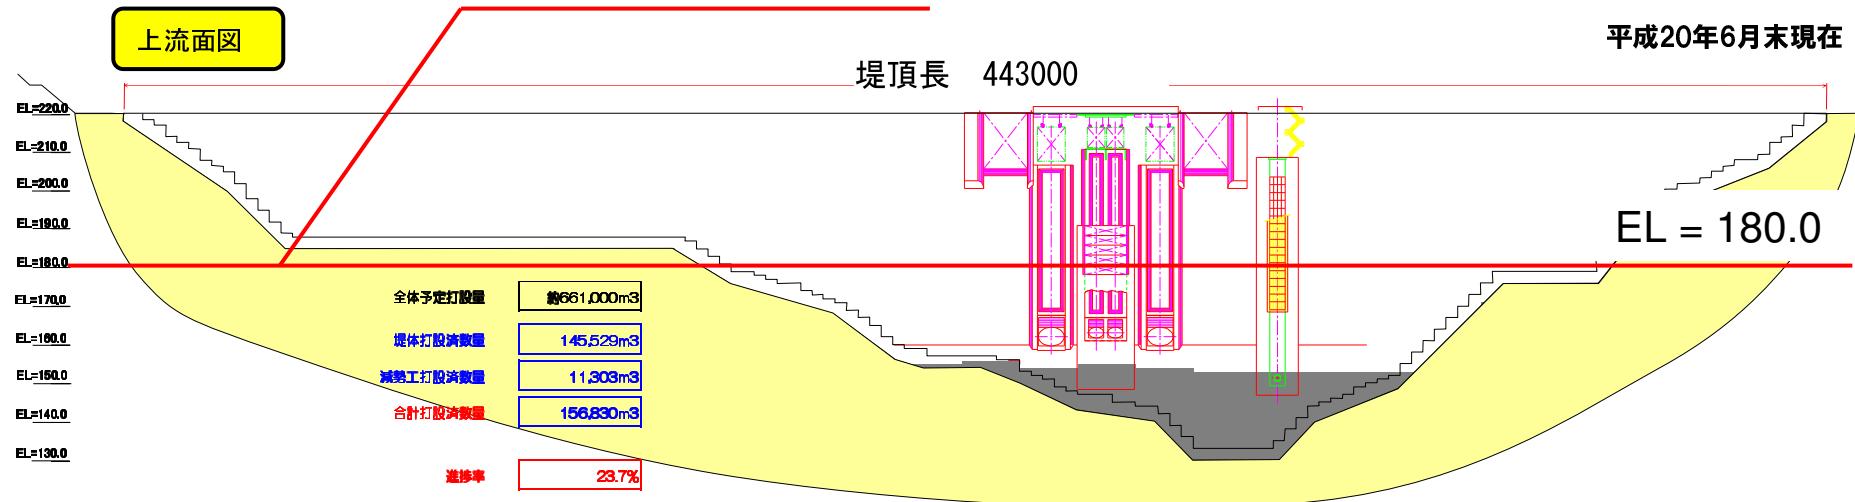
H20年度末 打設高さ

尾原ダム（ダム本体工事進捗状況）

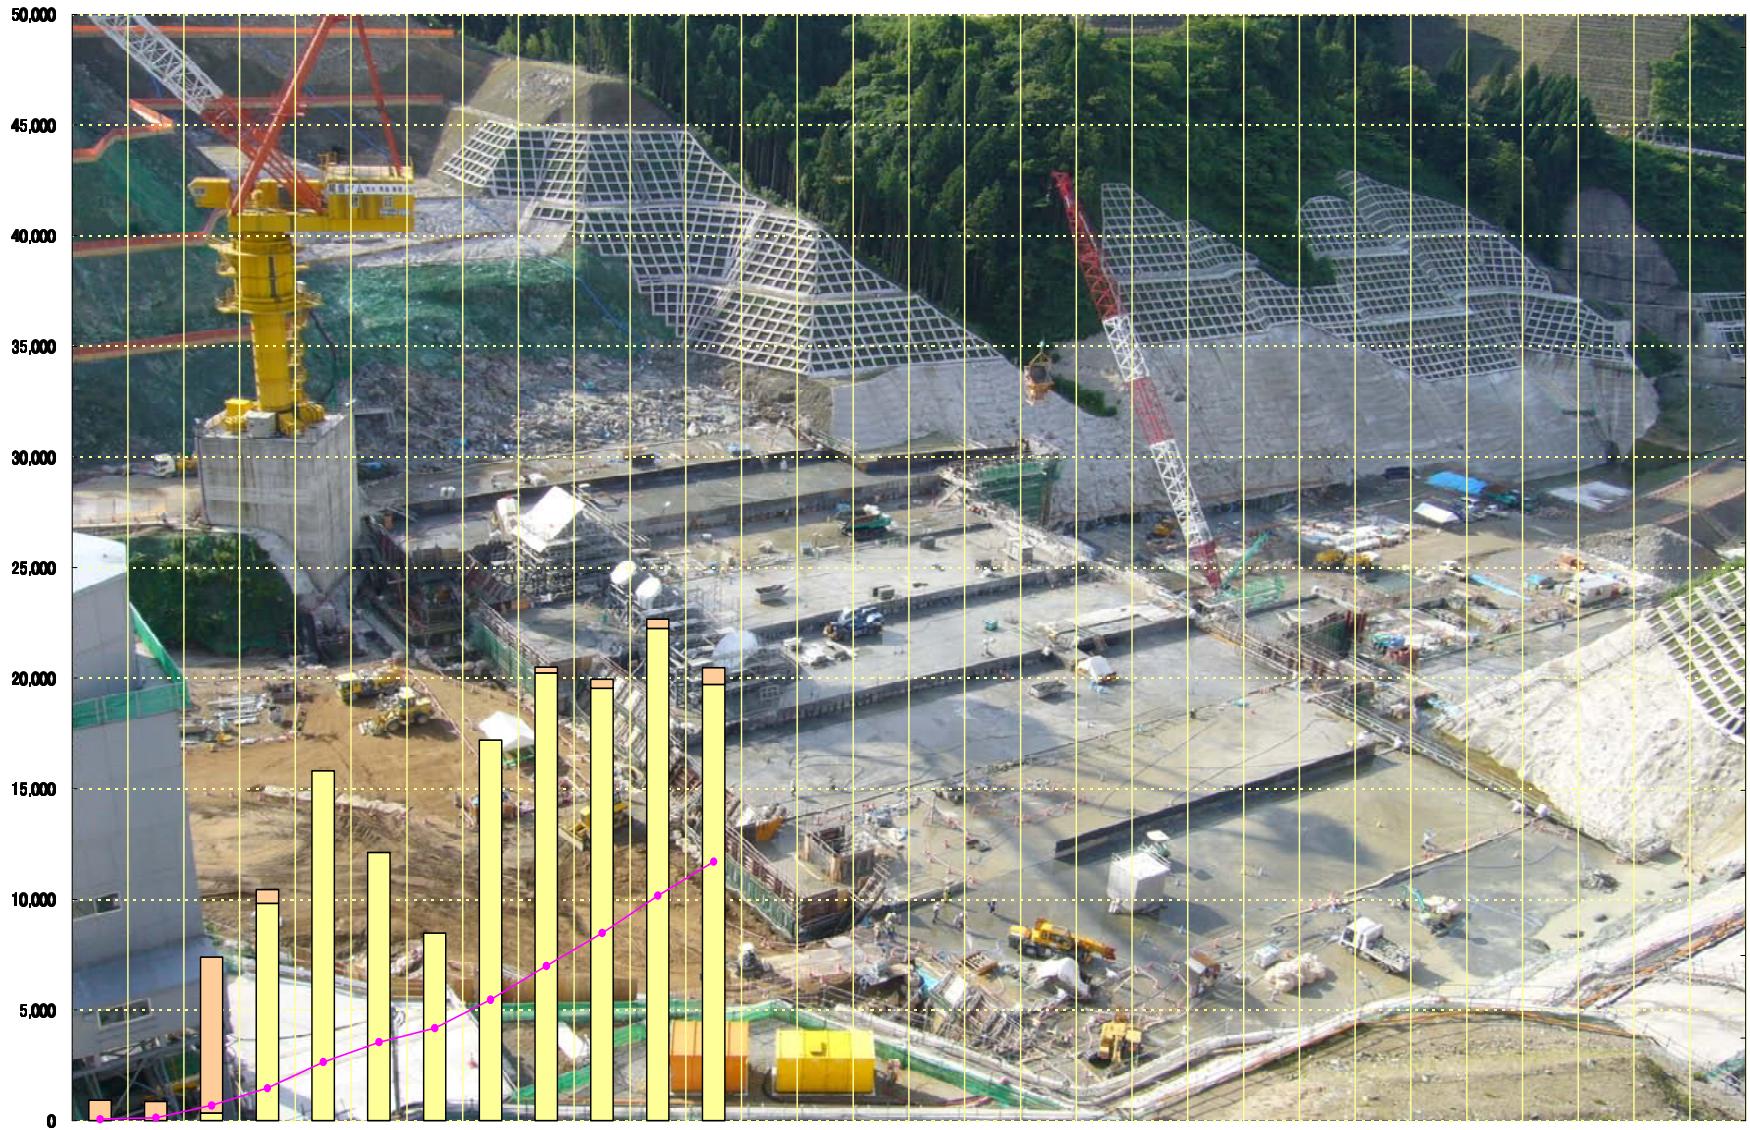
尾原ダムコンクリート打設進捗表

年	H19												H20												H21											
月	7	8	9	10	11	12	1	2	3	4	5	6	7	8	9	10	11	12	1	2	3	4	5	6	7	8	9	10	11	12						
■本体(月毎)m ³	341	860	9,820	15,809	12,124	8,470	17,203	20,235	19,546	22,254	19,727																									
■渦勢工(月毎)m ³	918	860	7,054	625			262	411	423	750																										
●進捗率	0.1%	0.3%	1.4%	3.0%	5.4%	7.2%	8.5%	11.1%	14.2%	17.2%	20.6%	23.7%																								
●累計m ³	918	1,778	9,173	19,618	35,427	47,551	56,020	73,223	93,720	113,677	136,354	156,831
