## 2. これまでのコスト縮減等の取り組み (志津見ダム)

# コスト縮減代表事例①(志津見ダム)

## 地質精査による堤体構造の見直し

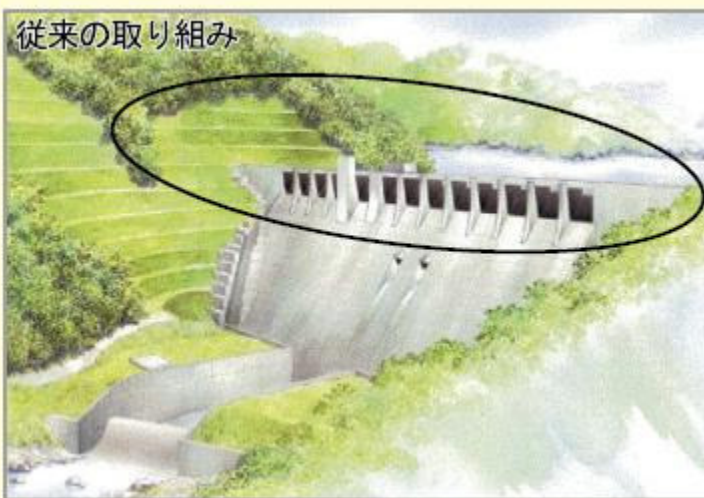
堤頂部概略横断図

洪水調節方式が自然調節方式(ゲートレス)であることから、堤頂部を洪水時最高水位と一致させ、管理用道路としても利用可能な形状とすることで管理橋を取り止めコスト削減を図る。

管理橋 L=189.5m

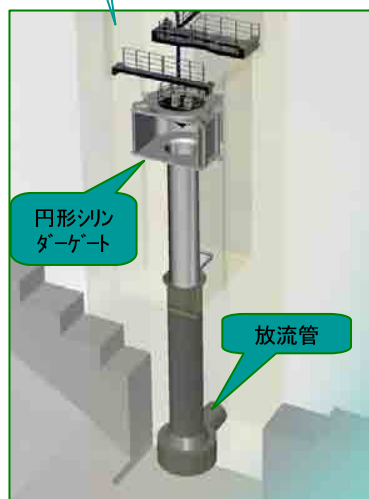
当初計画(H13)

取水設備にこれまで採用されてきた「円形シリンダーゲート」形式を見直し、日本で最初となる「連続サイフォン」形式の構造を採用し、コスト縮減を図る。

・取水設備 W=750t

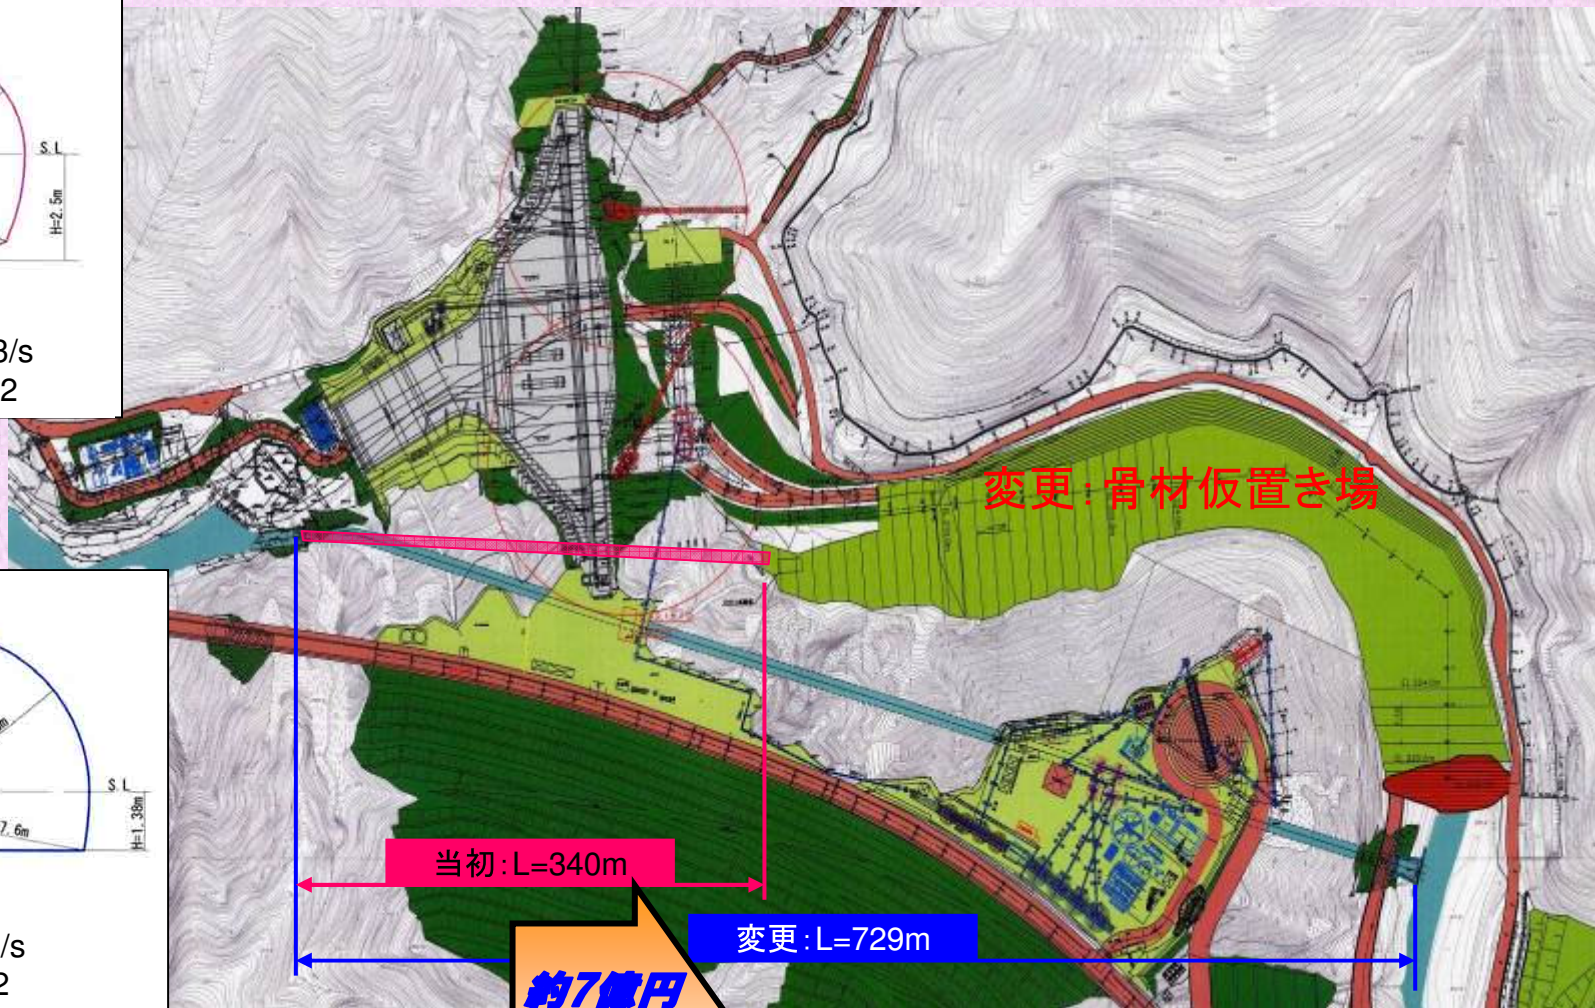
骨材仮置き場としていて予定していた獅子谷地区において「クマタカ」の営巣が確認され保護のため骨材仮置き場の位置を堤体上流に変更した。このことによりトンネルの延長・断面が変更となりコスト増工となった。  
良質な残土は本体コンクリート用骨材として利用し、コスト増加抑制を図った。

変更: 骨材仮置き場

当初: L=340m

変更: L=729m

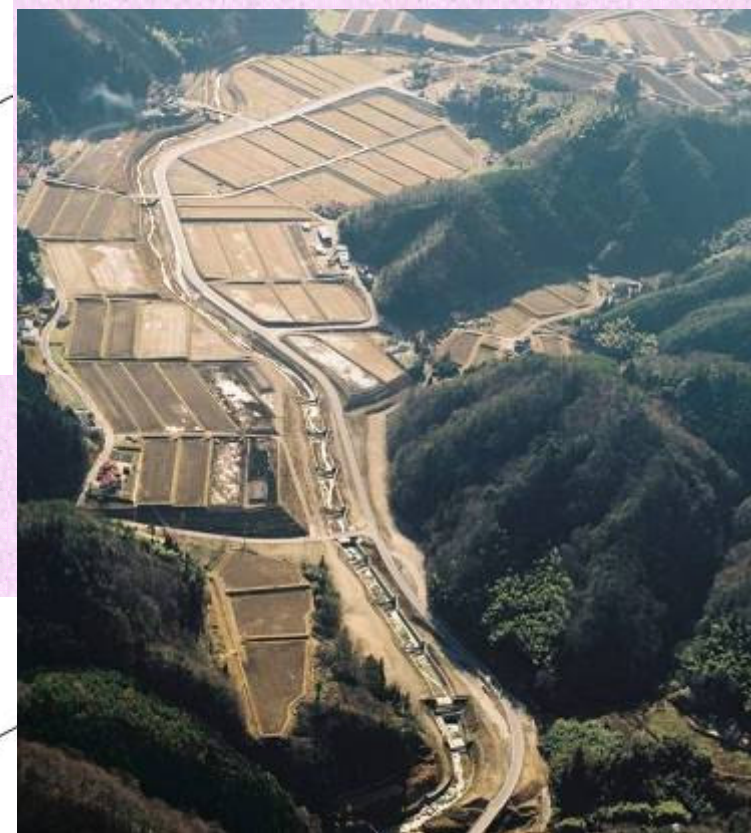
角井残土処理場にて、貴重動物であるオオサンショウウオが発見された。このことにより、オオサンショウウオの生息に配慮した河川構造とすることによるコスト増工。

護岸 A=7.7千m<sup>2</sup>  
魚道 N=9箇所

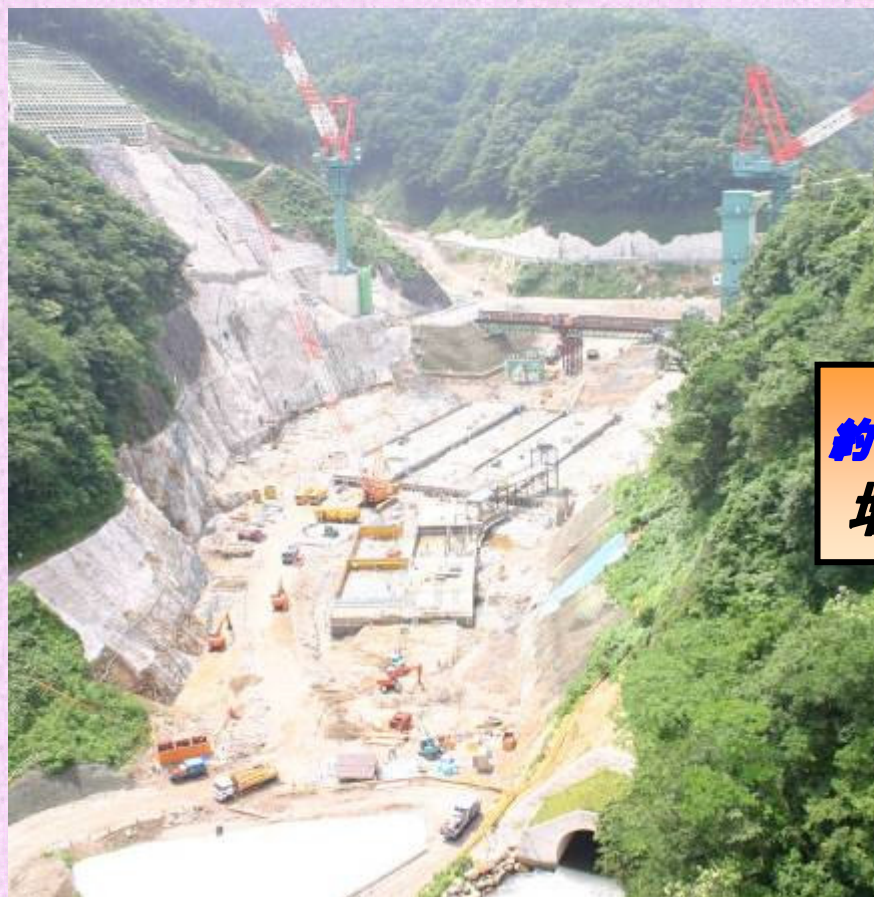
被災前(H18.6末)

平成18年7月豪雨に伴い、上流仮締切を越流した濁流により、コンクリート打設中の堤体敷きが土砂に埋まるなどの災害を受けたことによるコスト増工。

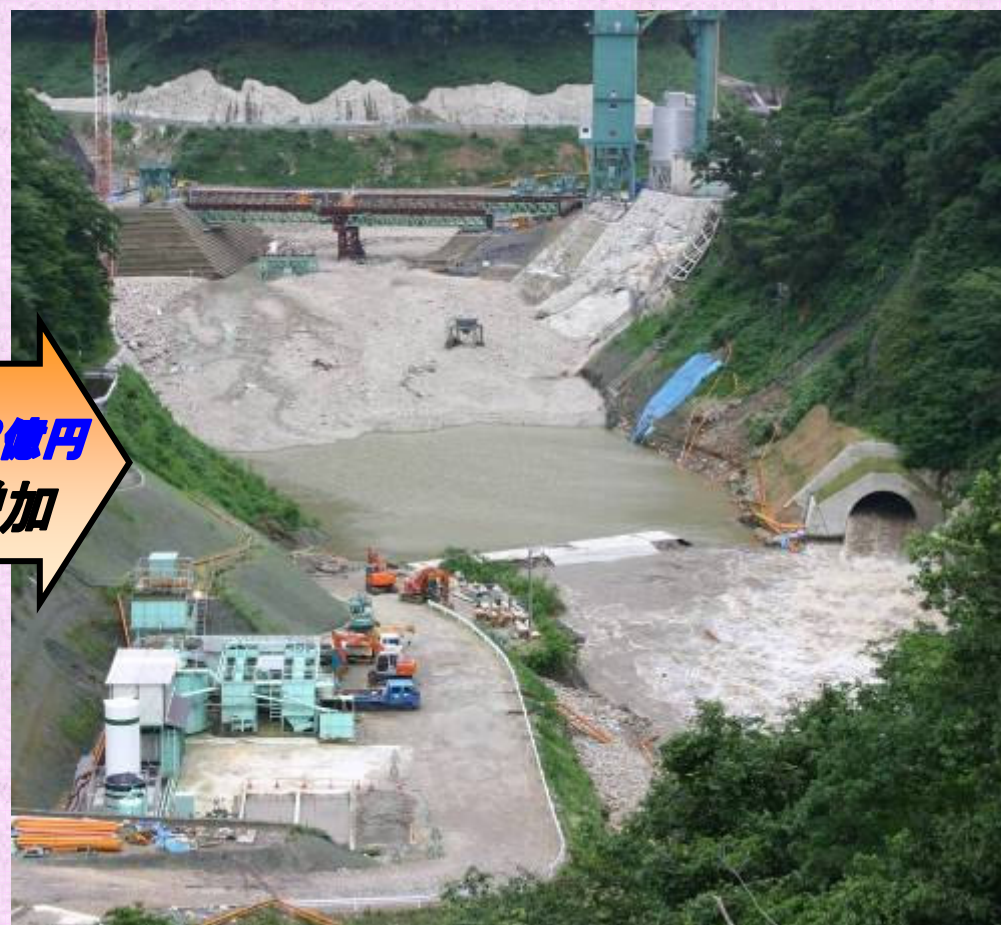
被災直後(H18.7.19)

流入土砂撤去、仮設備復旧等
