3. 工事着手前・工事中の 調査結果の報告

尾原ダム環境影響評価の経緯

3.1 水環境

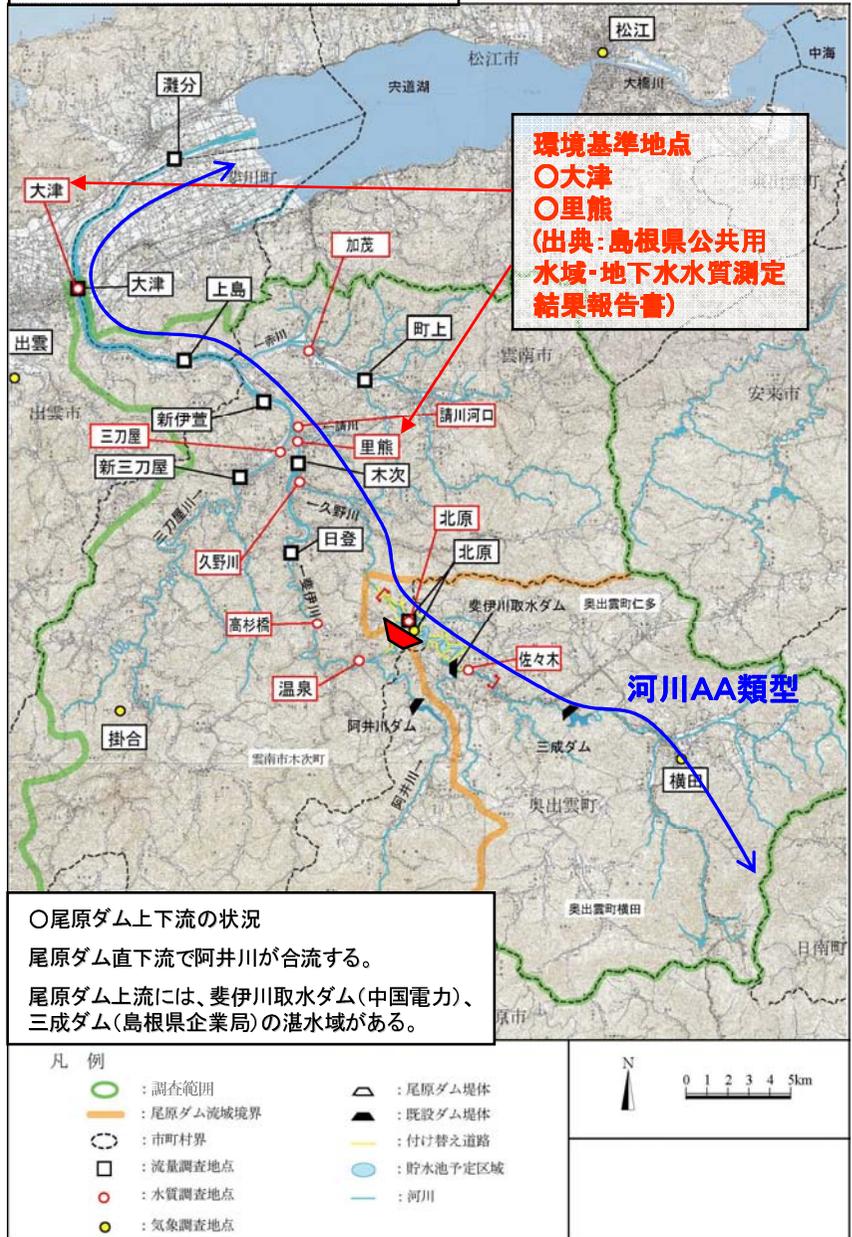
尾原ダム上流2地点、尾原ダム下流8地点の計10地点において実施

区域	地点名
尾原ダム上流	佐々木、北原
尾原ダム下流	温泉、高杉橋、久野川、三刀屋、里熊、請川河口、加茂、大津

北原、日登、木次、新伊萱、上島、大津、灘分、新三刀屋、町上の9地点で観測

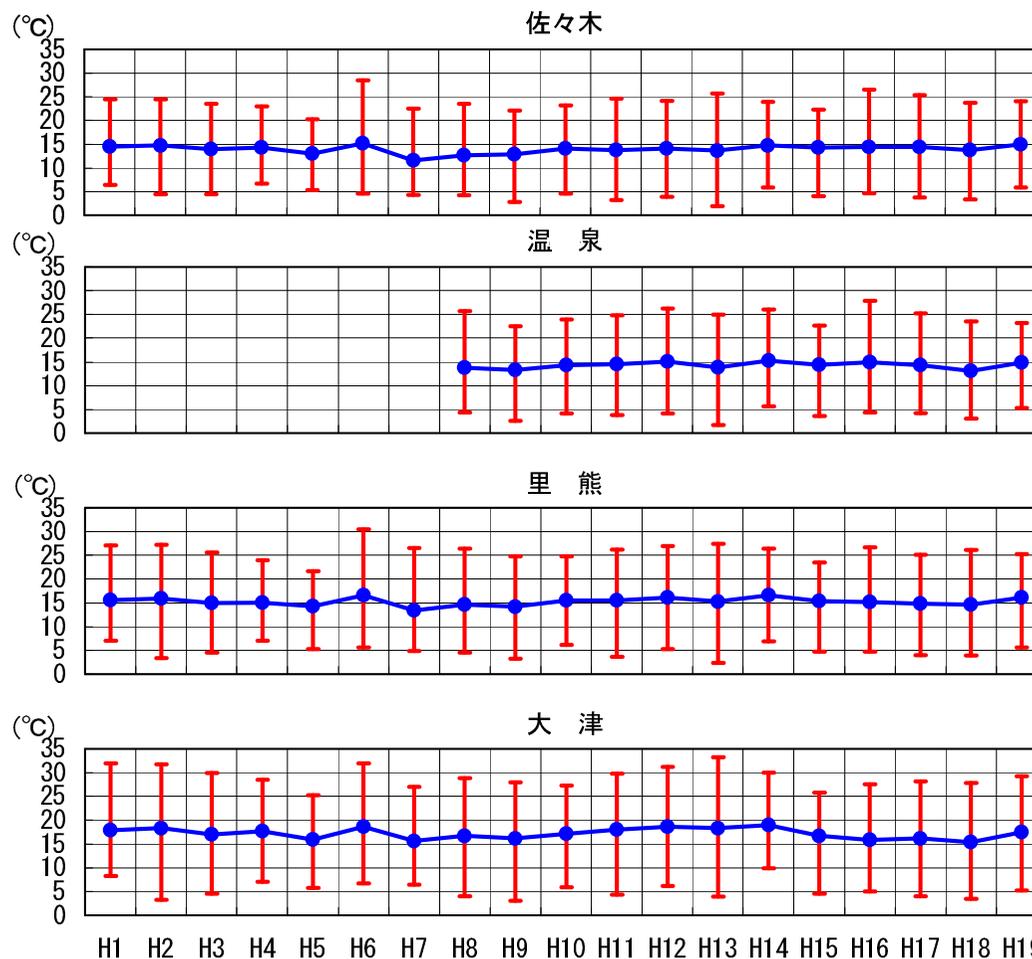
水質調査結果（水温）

項目	調査結果
水温	<ul style="list-style-type: none"> 年平均水温（温泉：平成8年～平成19年、佐々木・里熊・大津：平成1年～平成19年） 佐々木 13.9℃ 温泉 14.3℃ 里熊 15.2℃ 大津 17.2℃ 経年的に大きな水温変化はない。

縦軸：°C

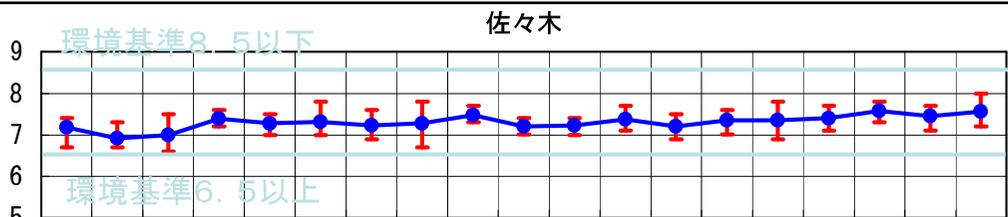
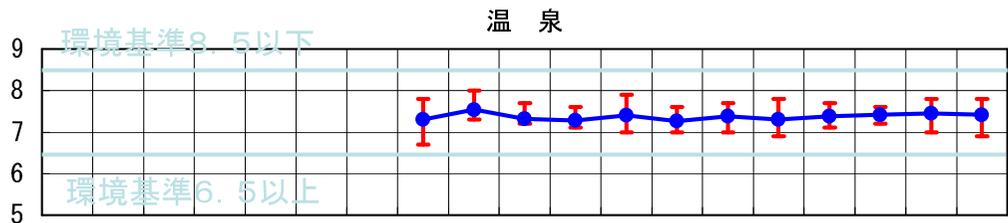
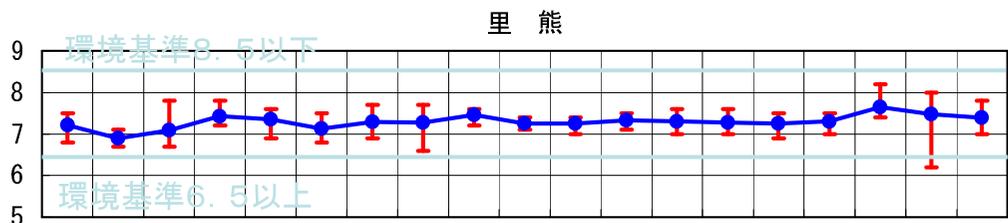
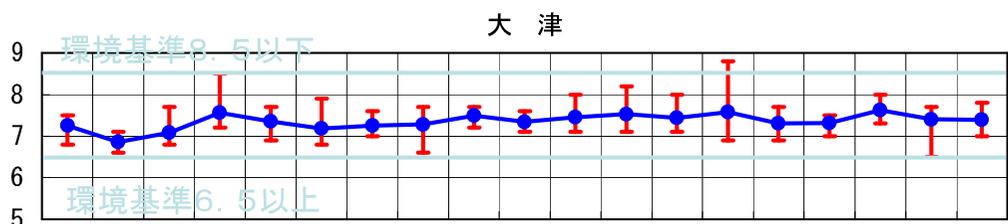
水質調査結果 (pH)

項目	調査結果
pH	<ul style="list-style-type: none"> 年平均値(温泉:平成8年~平成19年、佐々木・里熊・大津:平成1年~平成19年) 佐々木 7.3 温泉 7.4 里熊 7.3 大津 7.4 全地点で環境基準を達成している。

佐々木
ダム上流流入地点

温泉
ダムサイトより約2km下流地点

里熊
環境基準地点

大津
環境基準地点

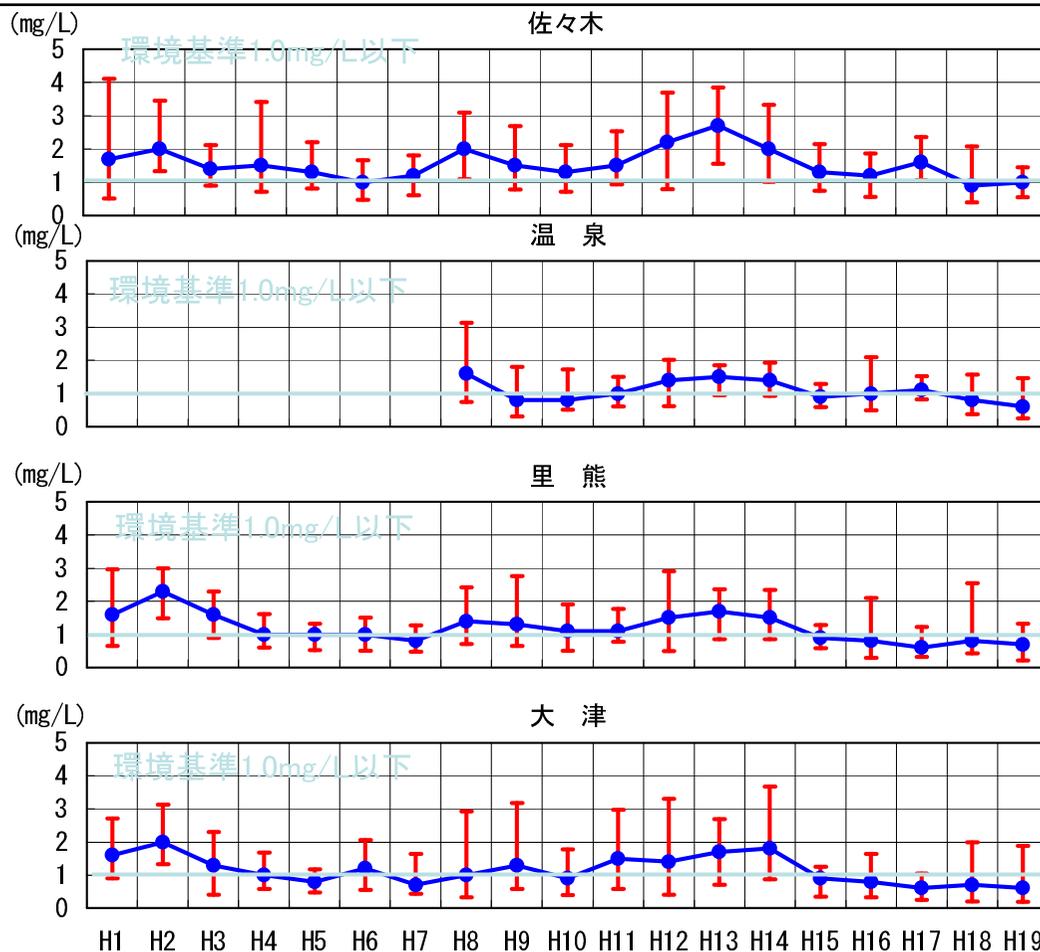
水質調査結果（BOD）

項目	調査結果
BOD	<ul style="list-style-type: none"> ・75%値(温泉:平成8年~平成19年、佐々木・里熊・大津:平成1年~平成19年) 佐々木 0.9~2.7mg/L 温泉 0.6~1.6mg/L 里熊 0.6~2.3mg/L 大津 0.6~2.0mg/L ・環境基準を満たさない年があるが、近年では達成している。

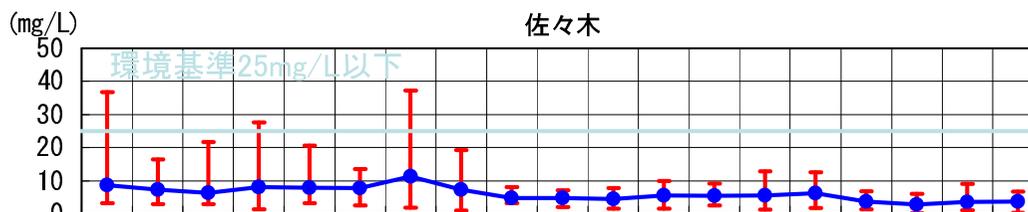
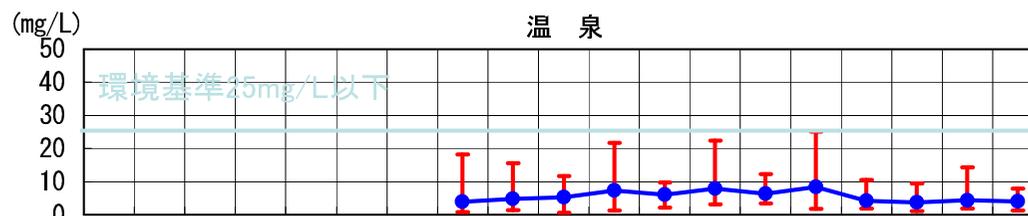
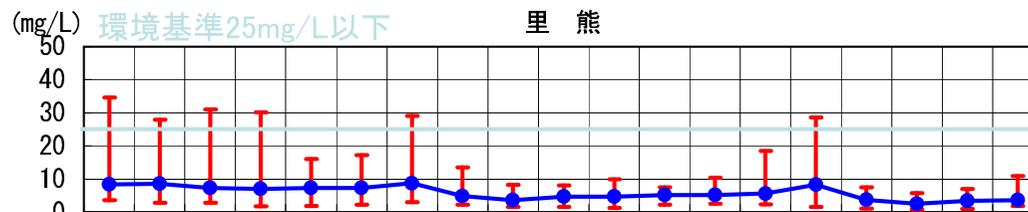
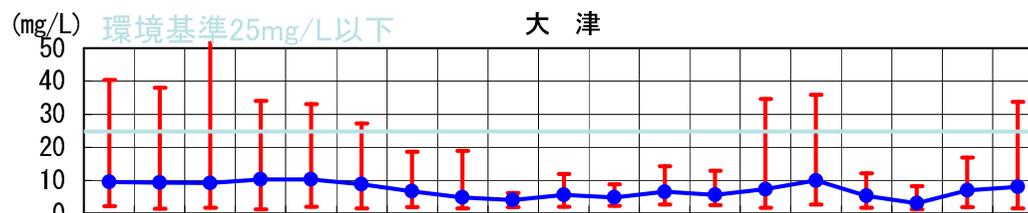
水質調査結果 (SS)

項目	調査結果
SS	<ul style="list-style-type: none"> 年平均値 (温泉:平成8年~平成19年、佐々木・里熊・大津:平成1年~平成19年) 佐々木 6.1mg/L 温泉 5.5mg/L 里熊 5.8mg/L 大津 7.2mg/L 全地点で環境基準を達成している。

佐々木
ダム上流流入地点

温泉
ダムサイトより約2km下流地点

里熊
環境基準地点

大津
環境基準地点

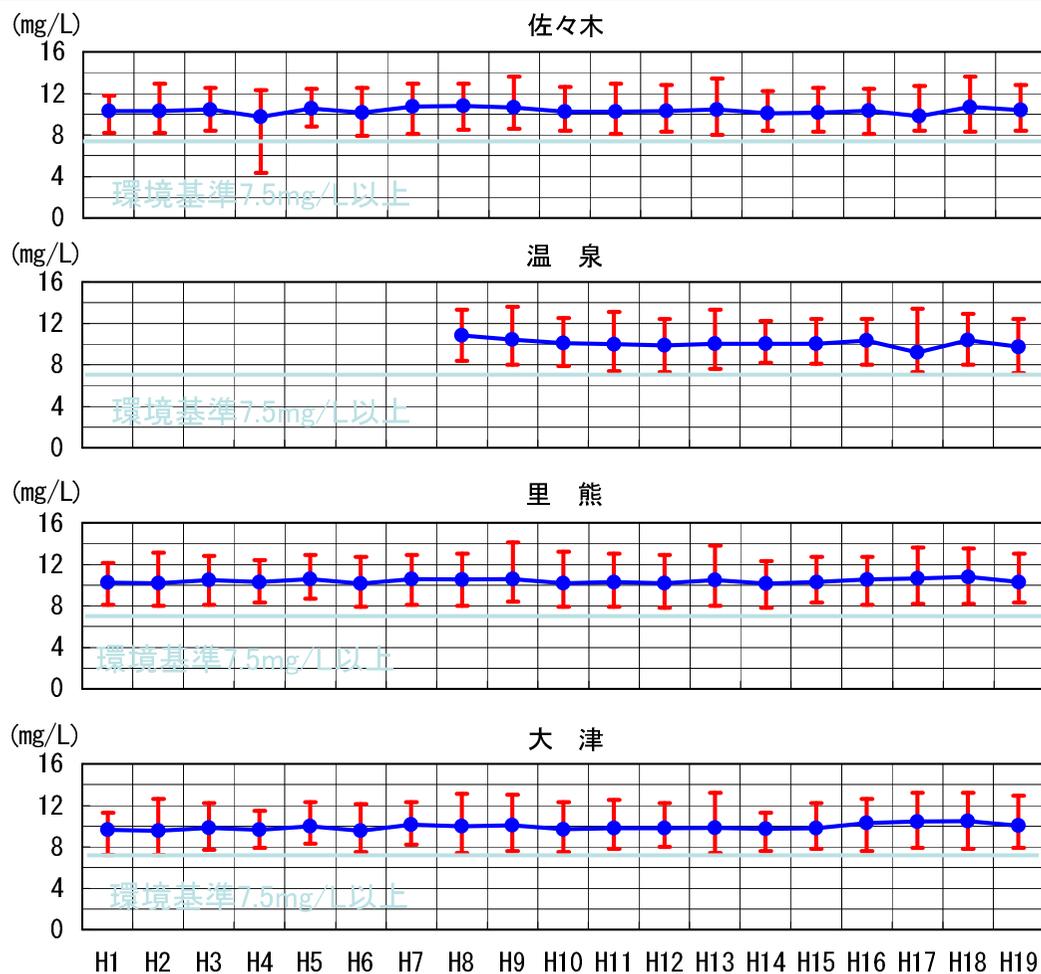
水質調査結果 (DO)

項目	調査結果
DO	<ul style="list-style-type: none"> 年平均値 (温泉:平成8年~平成19年、佐々木・里熊・大津:平成1年~平成19年) 佐々木 10.3mg/L 温泉 10.1mg/L 里熊 10.4mg/L 大津 9.9mg/L 全地点で環境基準を達成している。

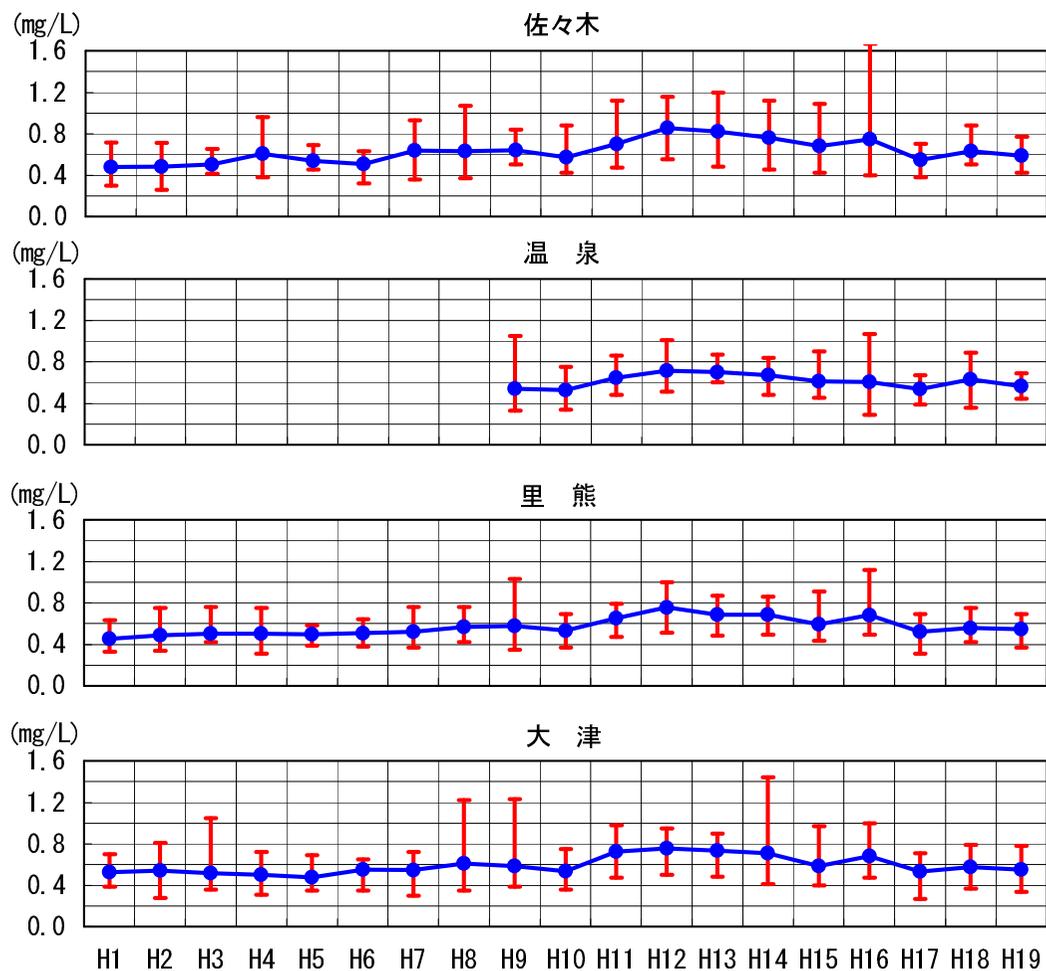
水質調査結果 (TN)

項目	調査結果
TN	<ul style="list-style-type: none"> 年平均値(温泉:平成8年~平成19年、佐々木・里熊・大津:平成1年~平成19年) 佐々木 0.63mg/L 温泉 0.61mg/L 里熊 0.57mg/L 大津 0.59mg/L 全地点において、年平均で0.3~0.9mg/Lで推移している。

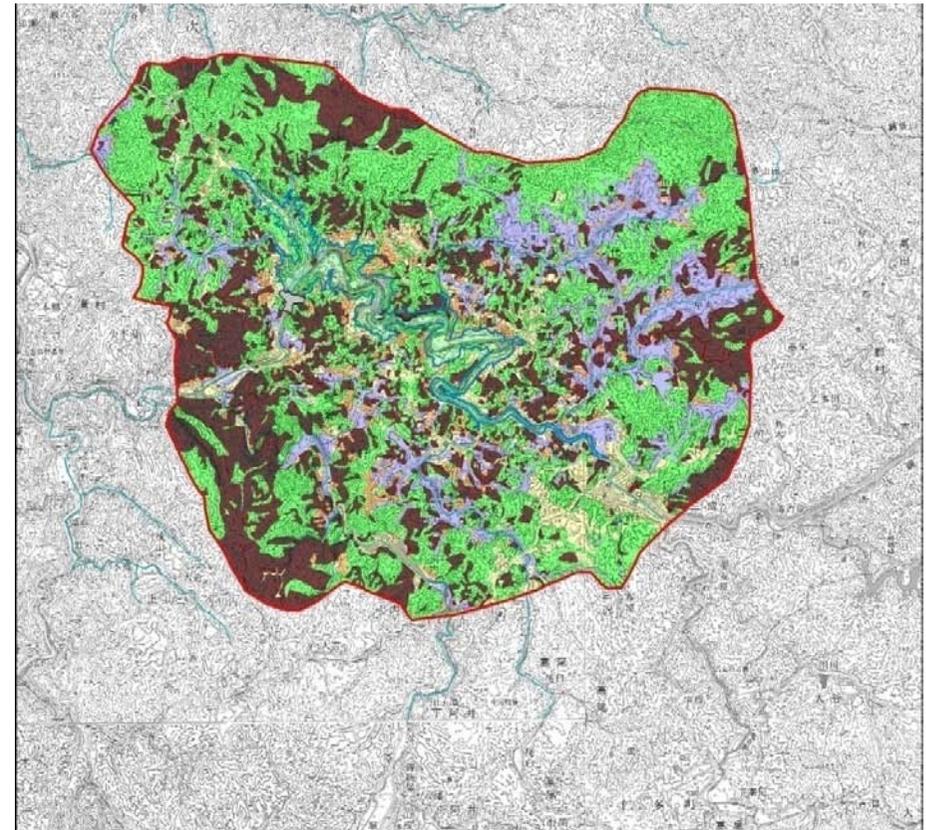
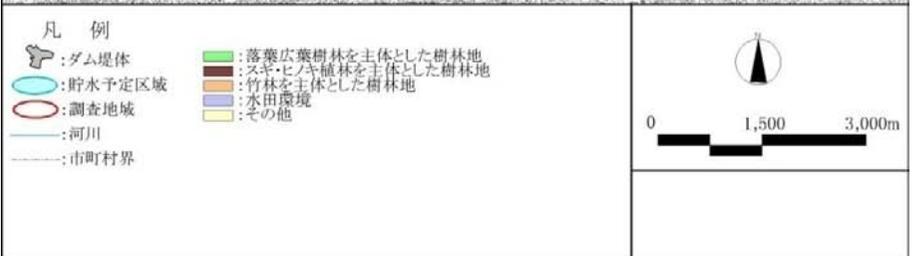
陸域典型性の現況 (環境類型区分の設定)

調査地域内の植生等の区分を勘案し、以下に示す観点により、2つの環境類型区分を設定した。

クマタカの行動圏の分布状況を踏まえて、集水域の内、事業計画地周辺と生息・生育環境が類似するエリアを調査対象範囲とした。

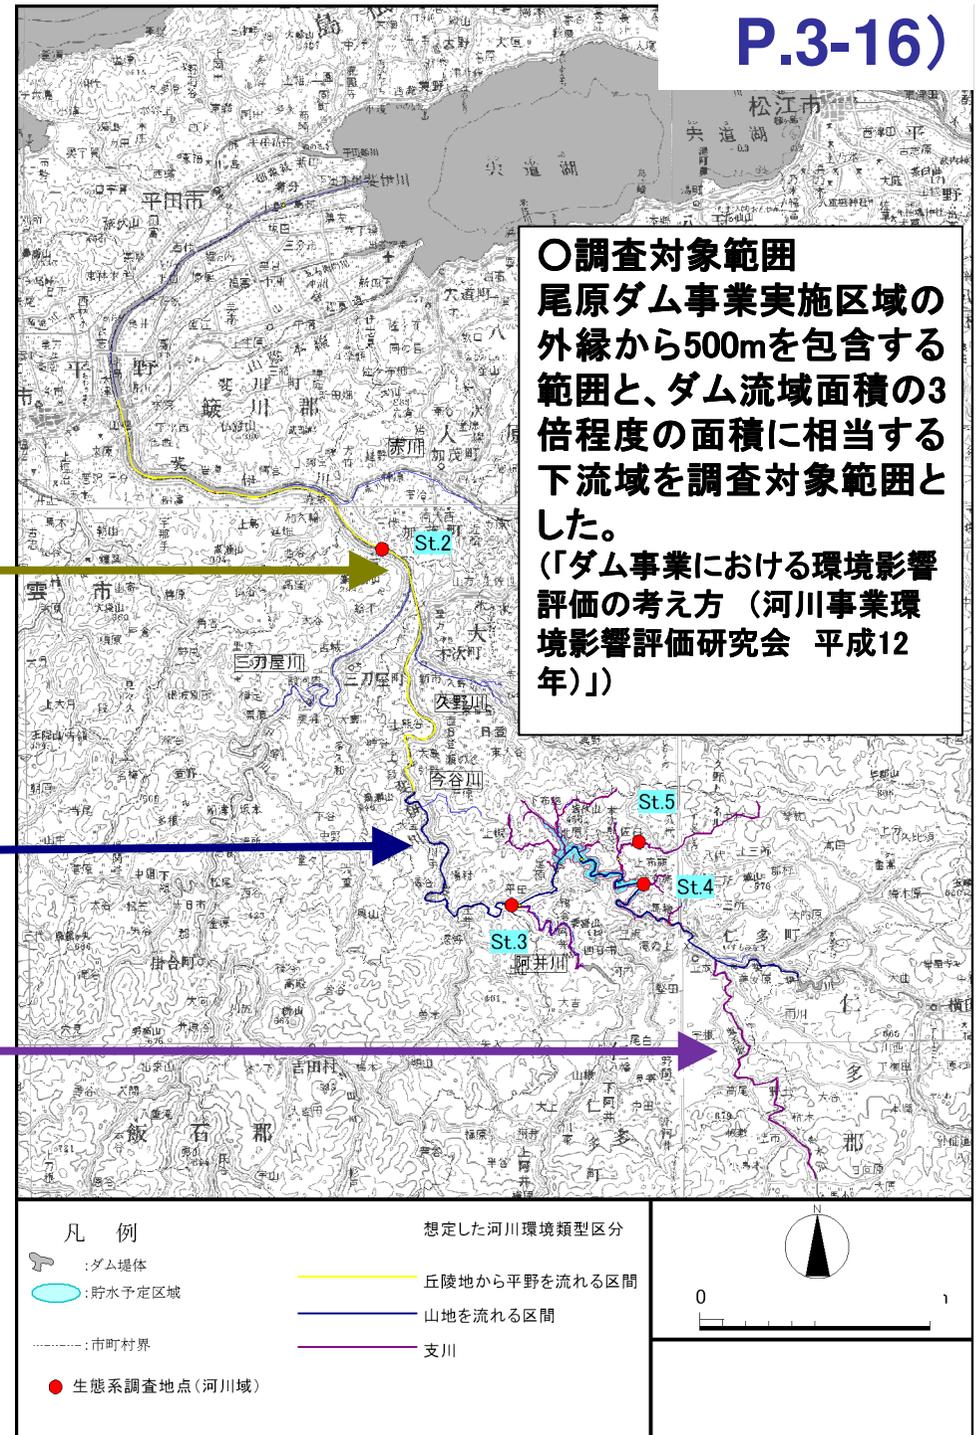
河川域典型性の現況 (環境類型区分の設定)

調査地域内の河川形態、周辺の土地利用、河床構成材料の状況、景観、河岸の植生を勘察し、以下に示す観点により、3つの環境類型区分を設定した。

類型区分①『丘陵地から平野を流れる区間』 (日登堰堤～大津)

類型区分②『山地を流れる区間』

類型区分③『支川』(八代川、三所川等)

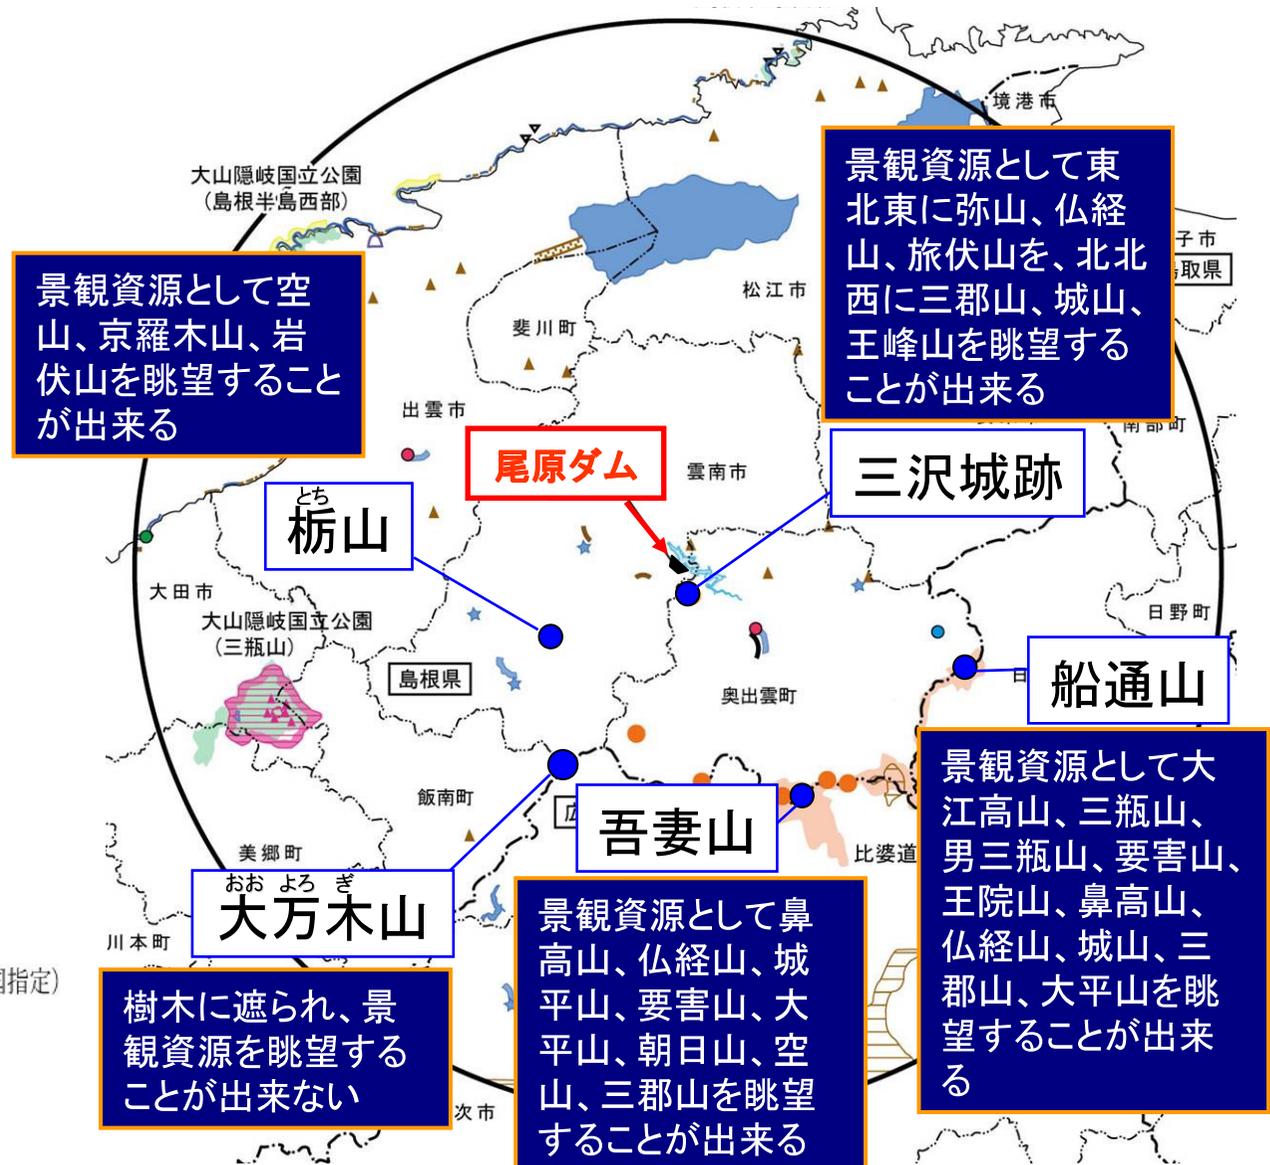
調査範囲及び地点設定

堤体を中心に堤頂長443mの100倍の長さを半径とする円内に入るエリアを調査対象範囲とした。

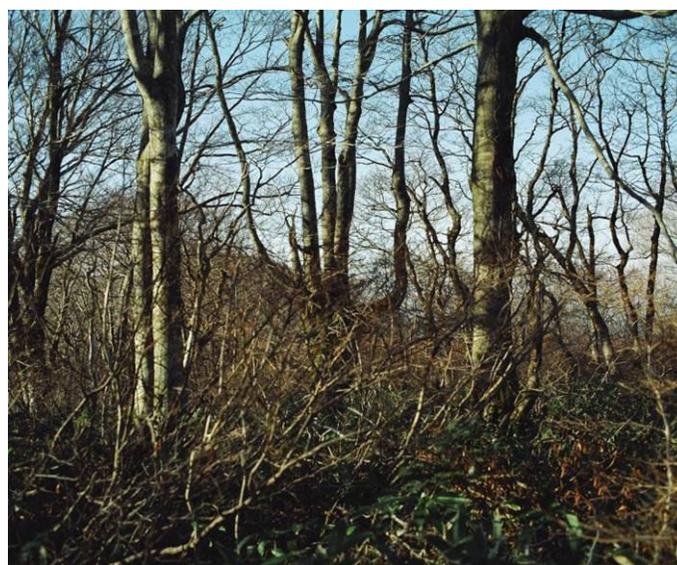
大万木山山頂の眺望景観

項目	現地調査の結果（主要な眺望点の候補地点の状況）	選定
景観	三沢城跡、吾妻山、船通山、 ^{とち} 栲山： 景観資源と影響要因を同時に眺望でき、眺望景観に影響を及ぼすと予想される。	主要な眺望点として選定する。
	^{おおよろぎ} 大万木山： 山頂にはブナをはじめとした木々が生い茂り、視界は閉ざされていたため、景観資源を眺望できない。	主要な眺望点として選定しない。
