第4回 志津見ダム・尾原ダム

モニタリング委員会

(志津見ダム)

志津見ダム調査結果

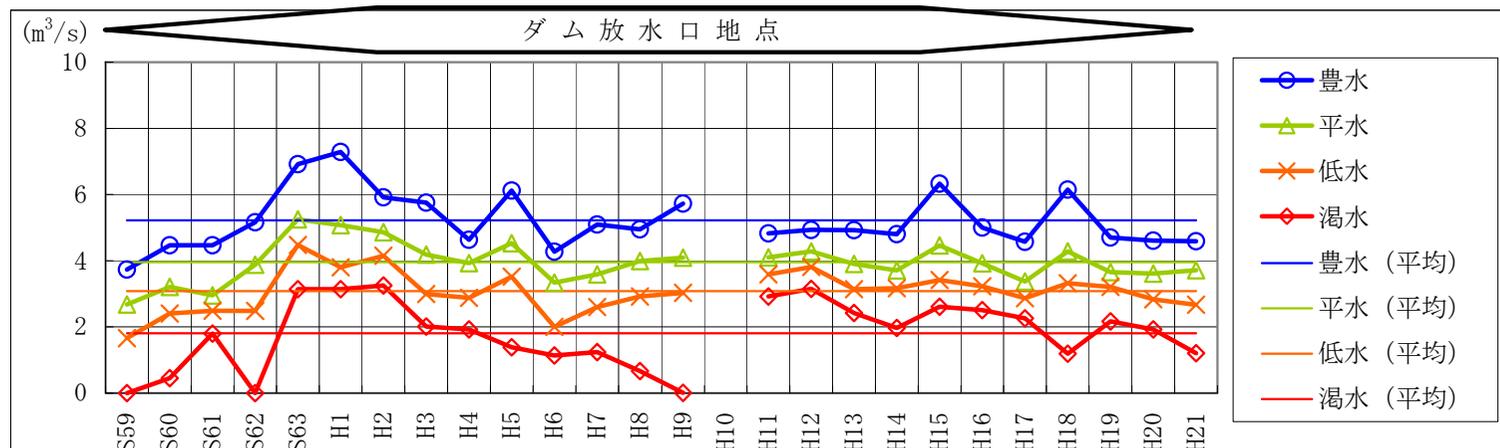
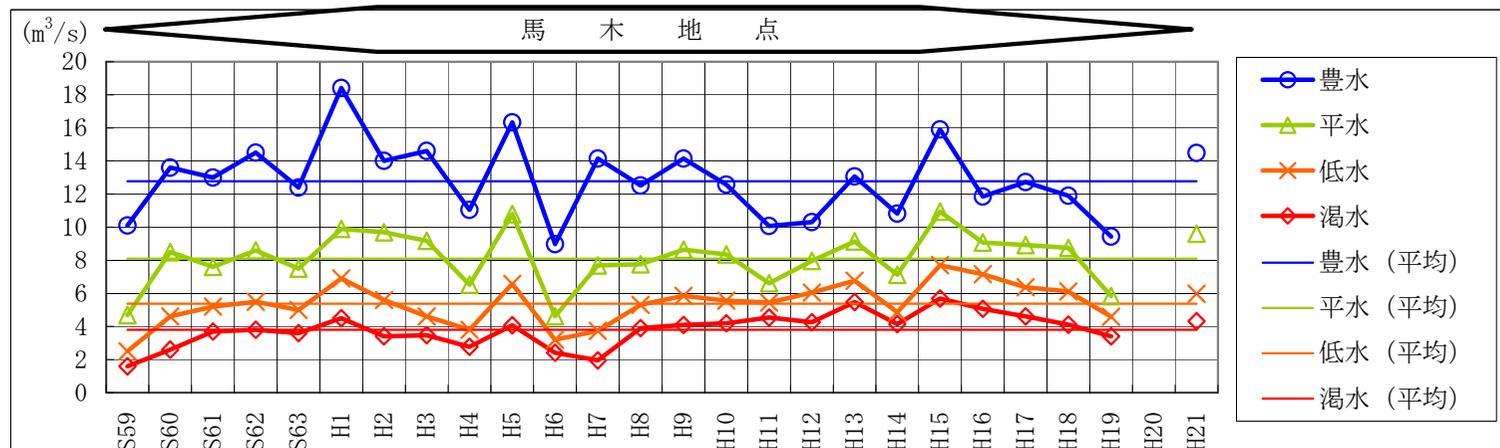
流況の経年変化

ダム放水口地点は試験湛水の影響を受け、低水、濁水流量が平年よりも低くなったと考えられる。

馬木地点は平成20年までの平均値より高い傾向にあり、安定した流況であった。

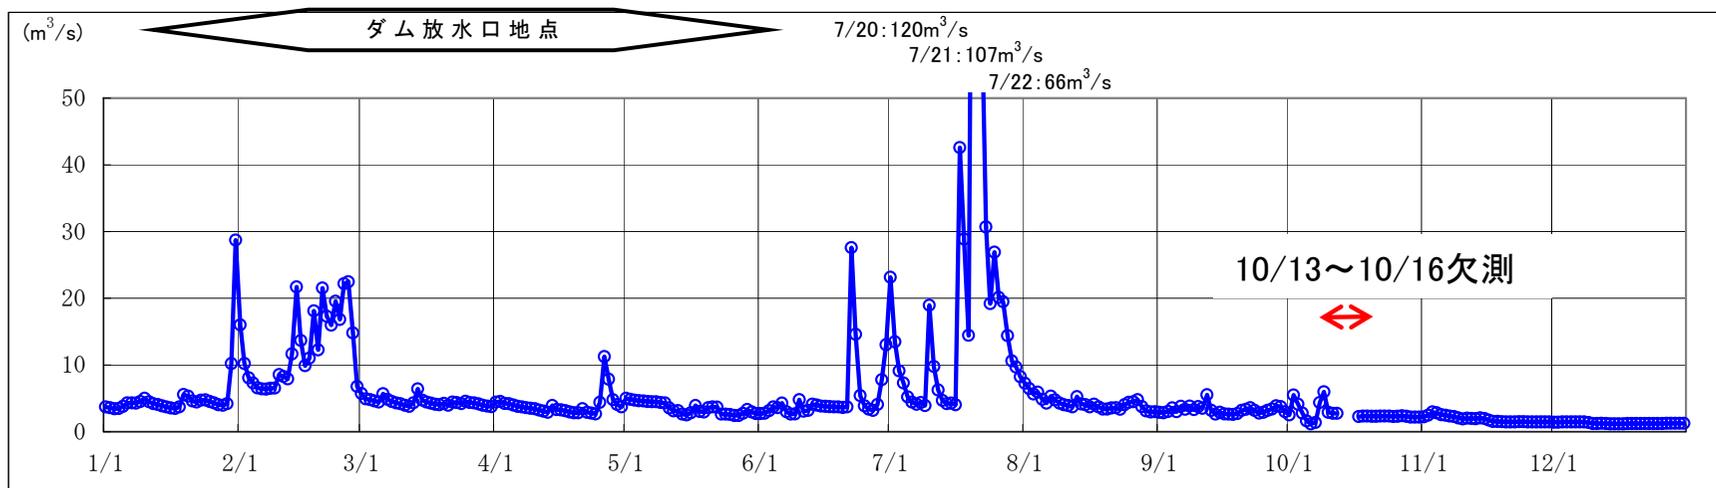
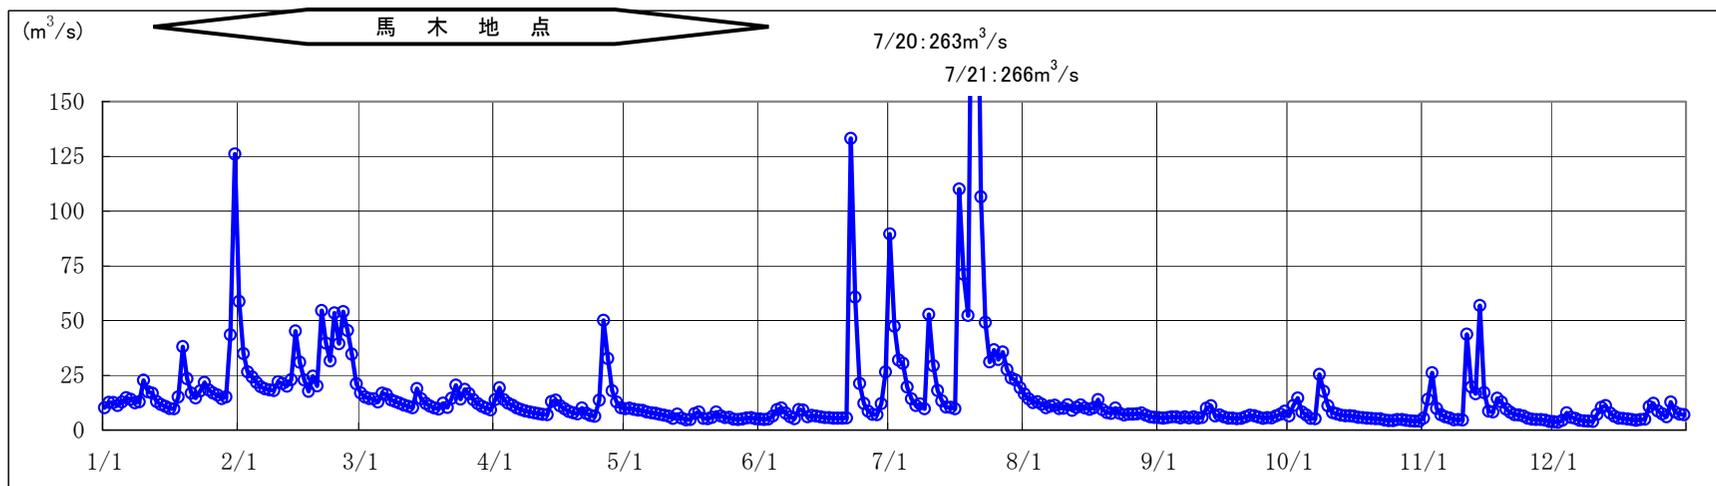
H21流況図（日平均流量）

平成21年は、2月の出水、6月下旬～7月下旬までの出水による流量増が、上橋波地点、馬木地点ともに確認でき、両地点の流量波形は概ね同様の傾向である。しかし、平成21年は中国地方に接近もしくは通過した台風はなく、少雨傾向と考えられる。

また、試験湛水を開始した11月以降、上橋波地点で流量低下が確認できる。

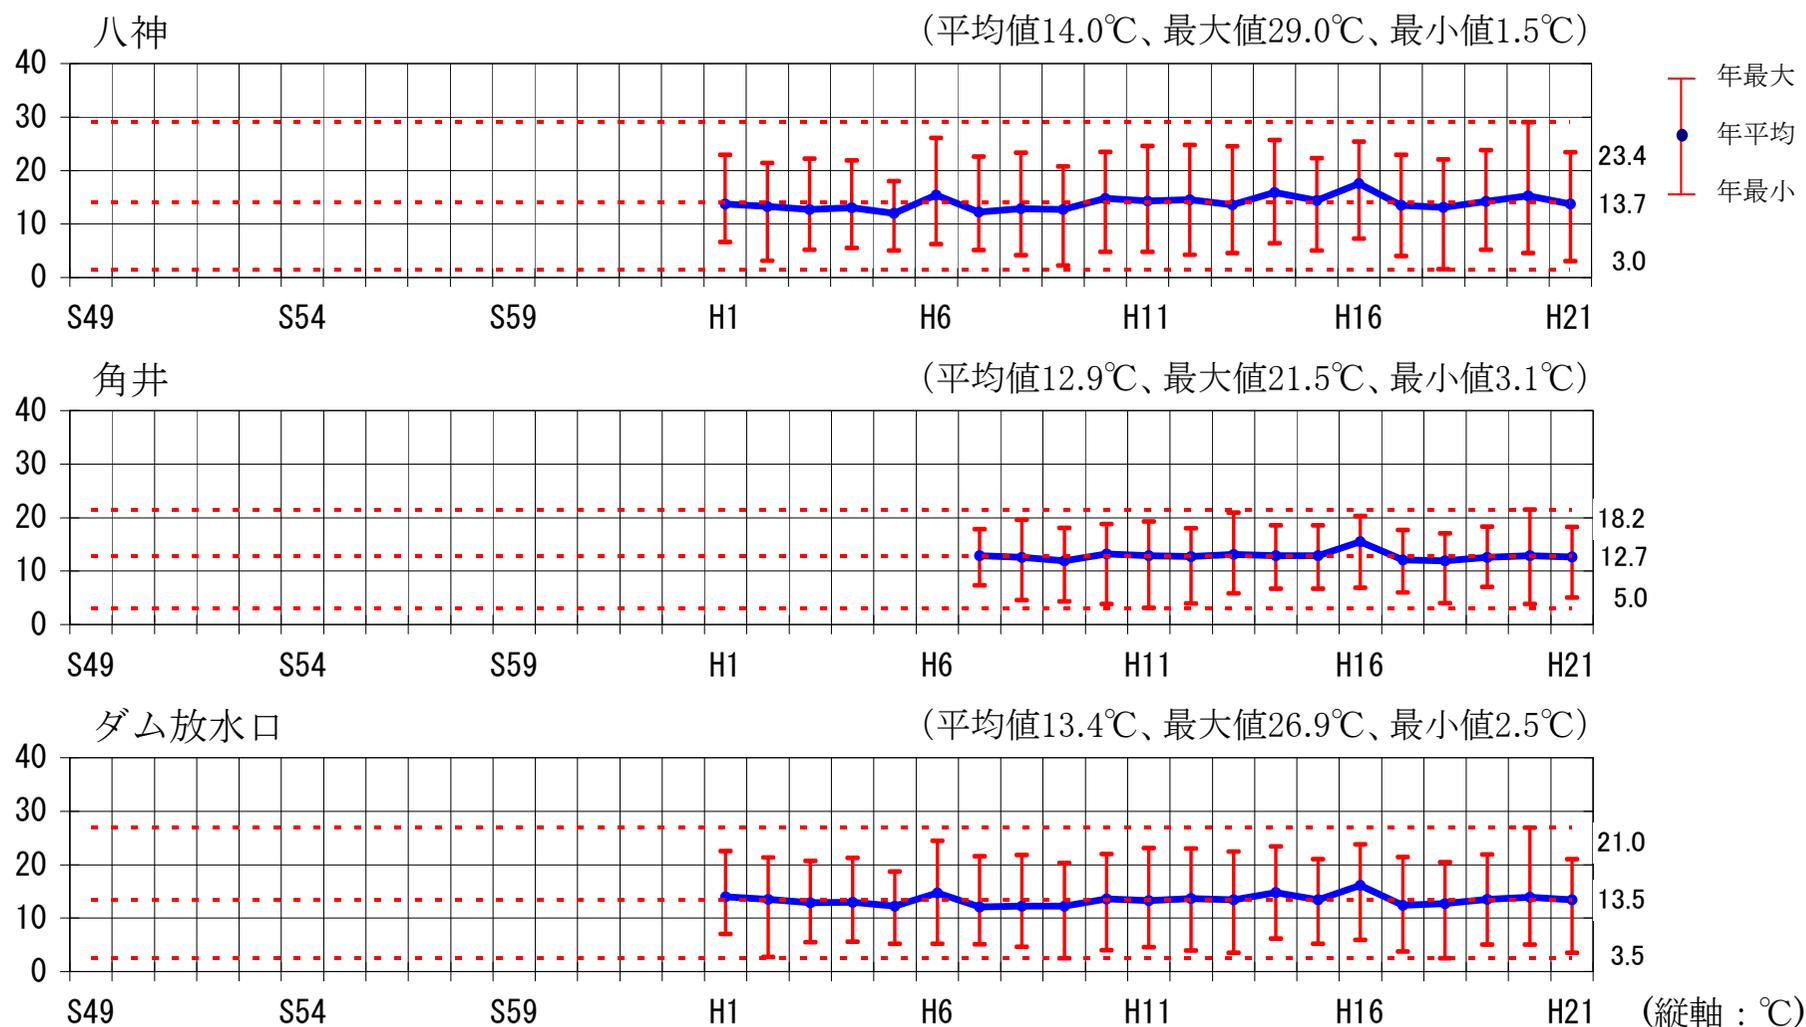
平成21年（年平均水温）は、ほぼ平年並みであり、最大値、最小値も過去の変動の範囲内にあり、ほぼ平年並みである。

注：赤点線は平成20年までの各地点の最大値、最小値、平均値を示す。

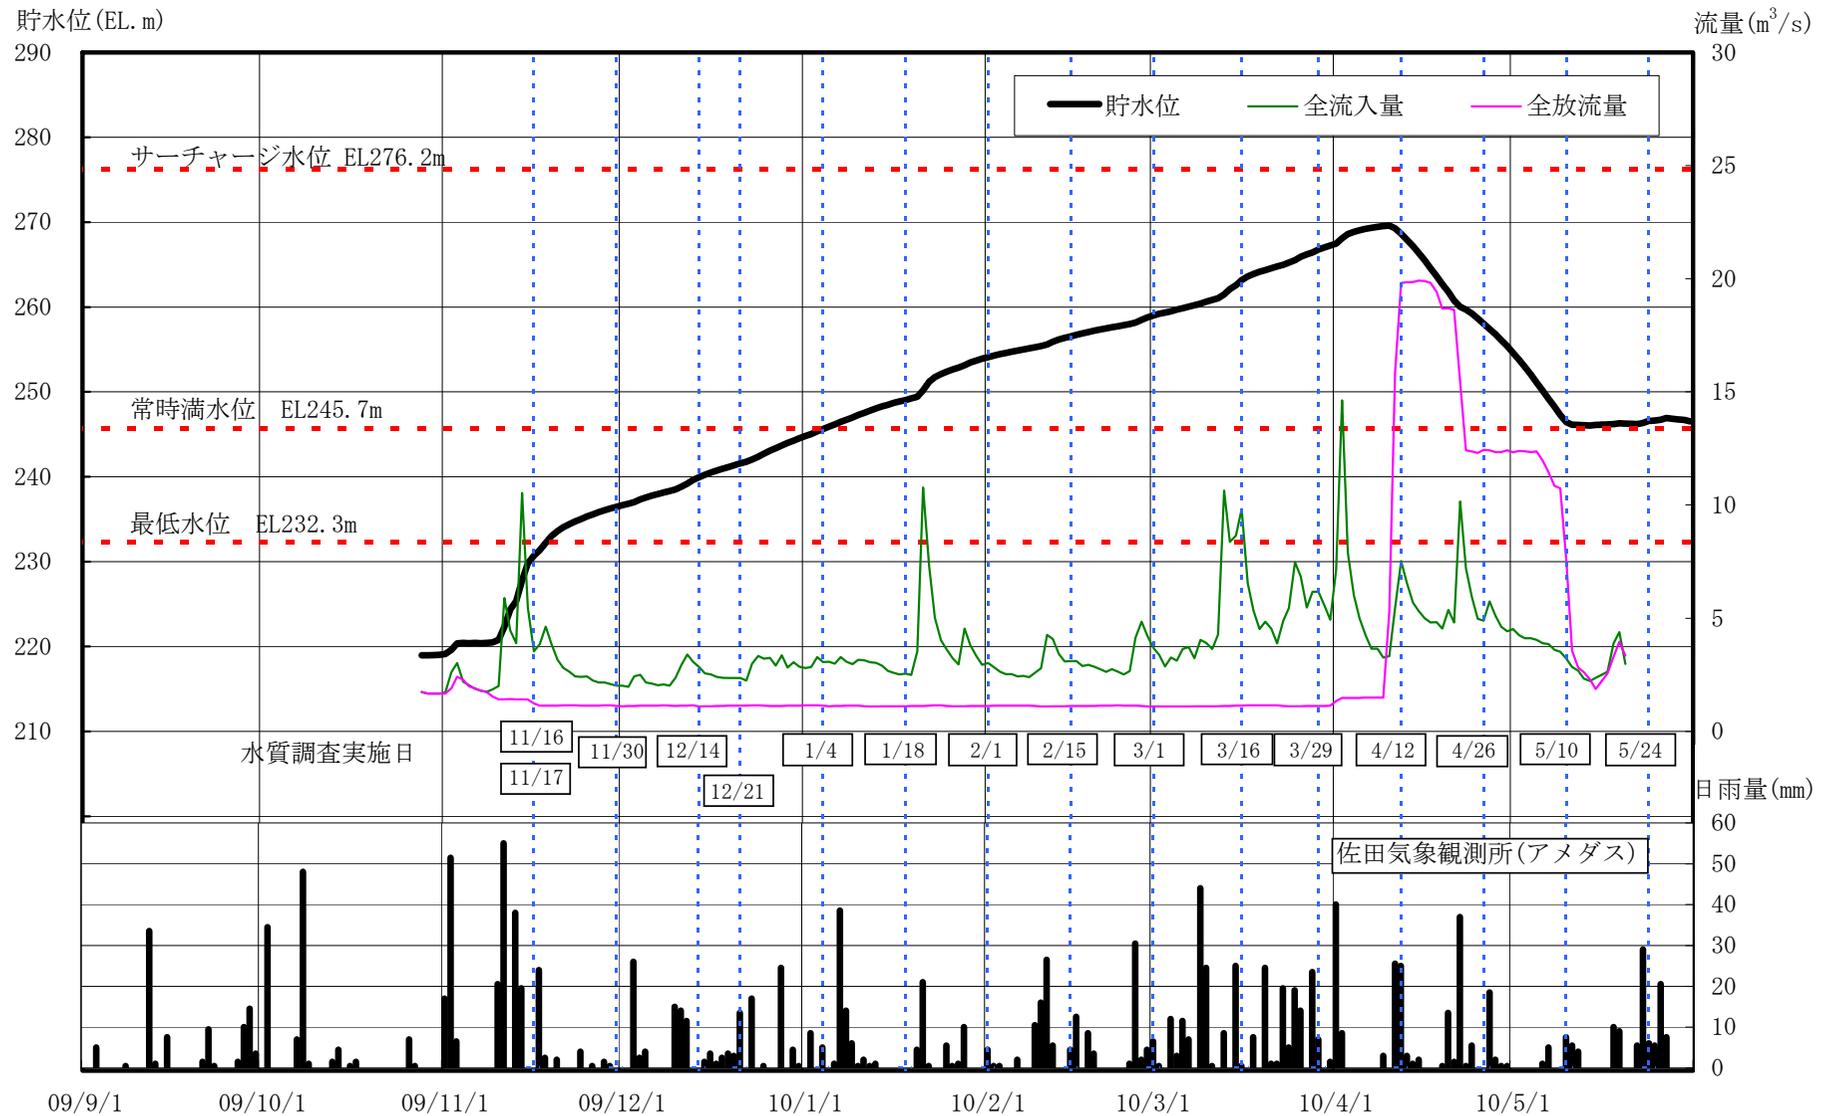
志津見ダム 試験湛水状況図

試験湛水は平成21年10月21日に仮排水トンネルを閉塞したのち、平成21年11月9日から平成22年4月9日まで貯留し、EL.269.6mまで水位を上昇したが、出水期に向け4月10日～5月12日まで水位低下放流を行い、常時満水位まで水位低下した。

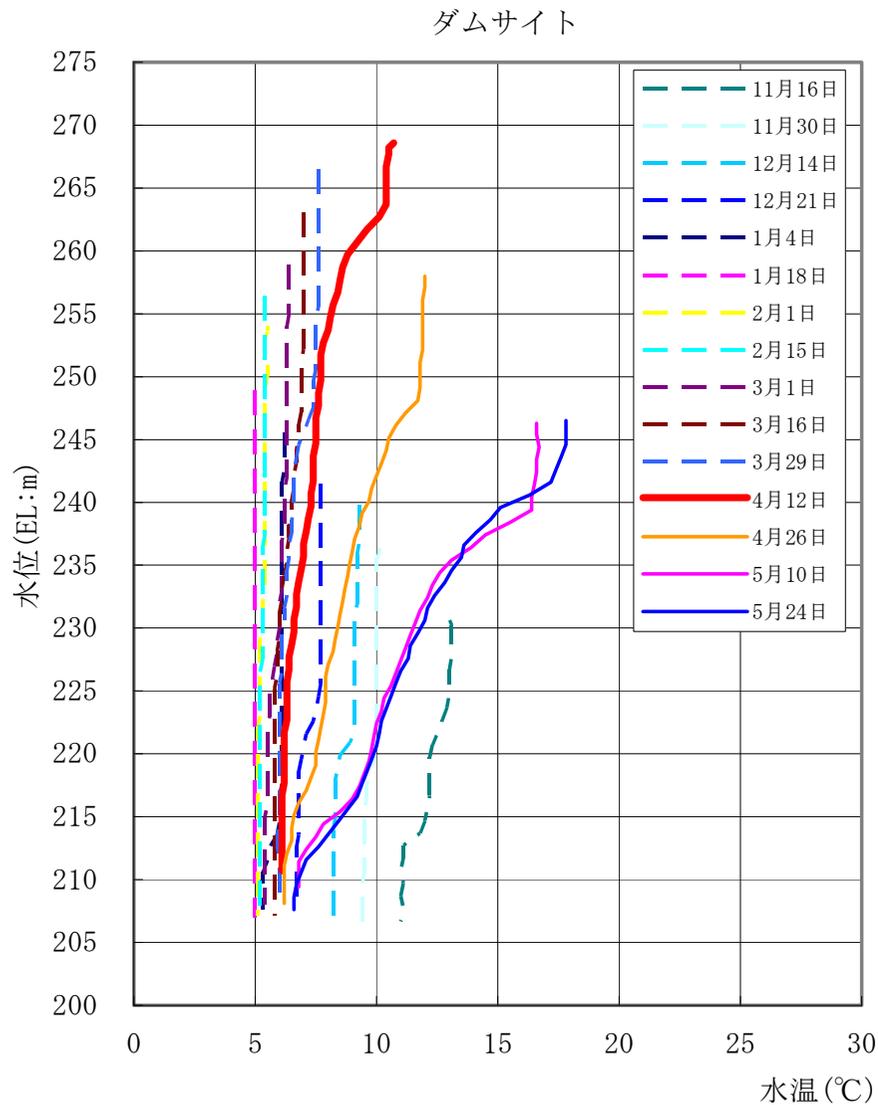
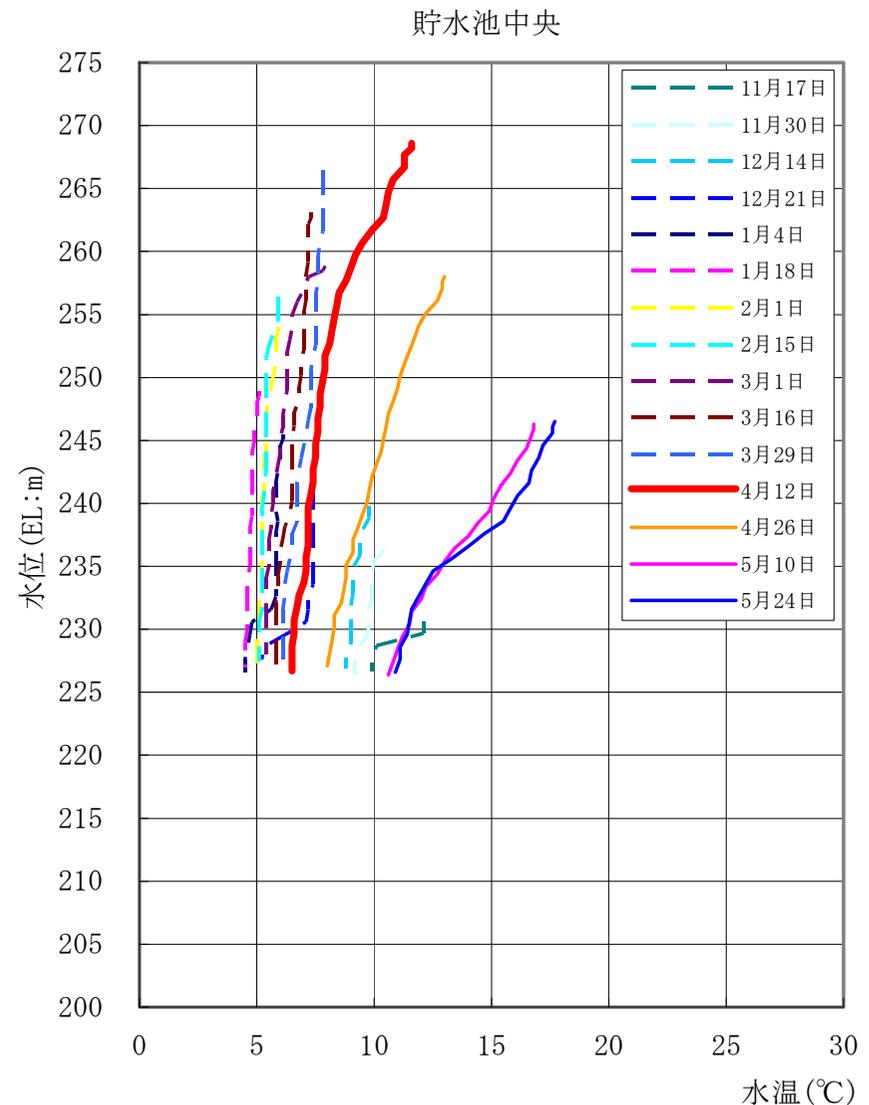
【水温鉛直分布】

3月までは、ダム貯水池内の上層から下層で概ね一様な水温となっているが、4月以降、上層の水温が上昇し、水温成層が形成される過程が確認できる。

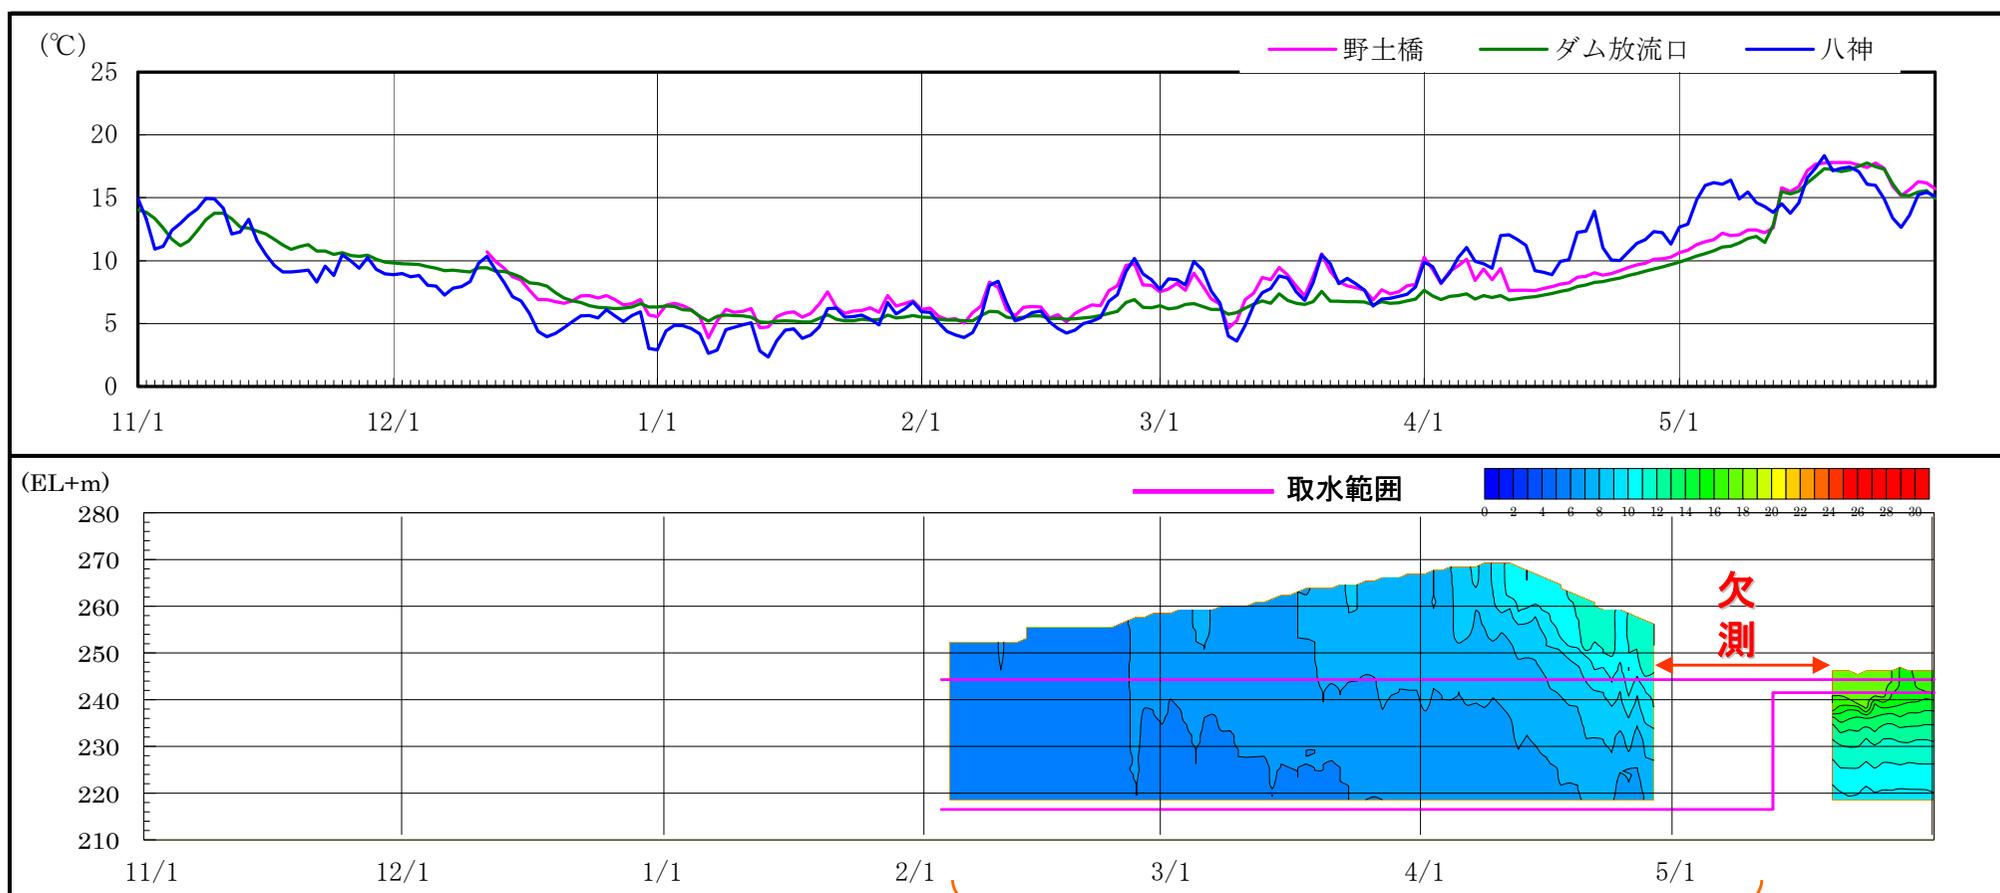
水位低下放流中（4/10～5/10）は選択取水設備が運用できないため、ダム放水口、野土橋では、流入河川（八神）と比較して、水温の低下が確認された。5月12日以降は選択取水設備を運用しているため、水温の低下は確認されていない。

以上のことから一時的な水温の低下傾向であるが、選択取水の運用により水温の低下は低減できると考えられる。

※八神、ダム放水口、野土橋：日平均値、貯水池コンター：9時正時値

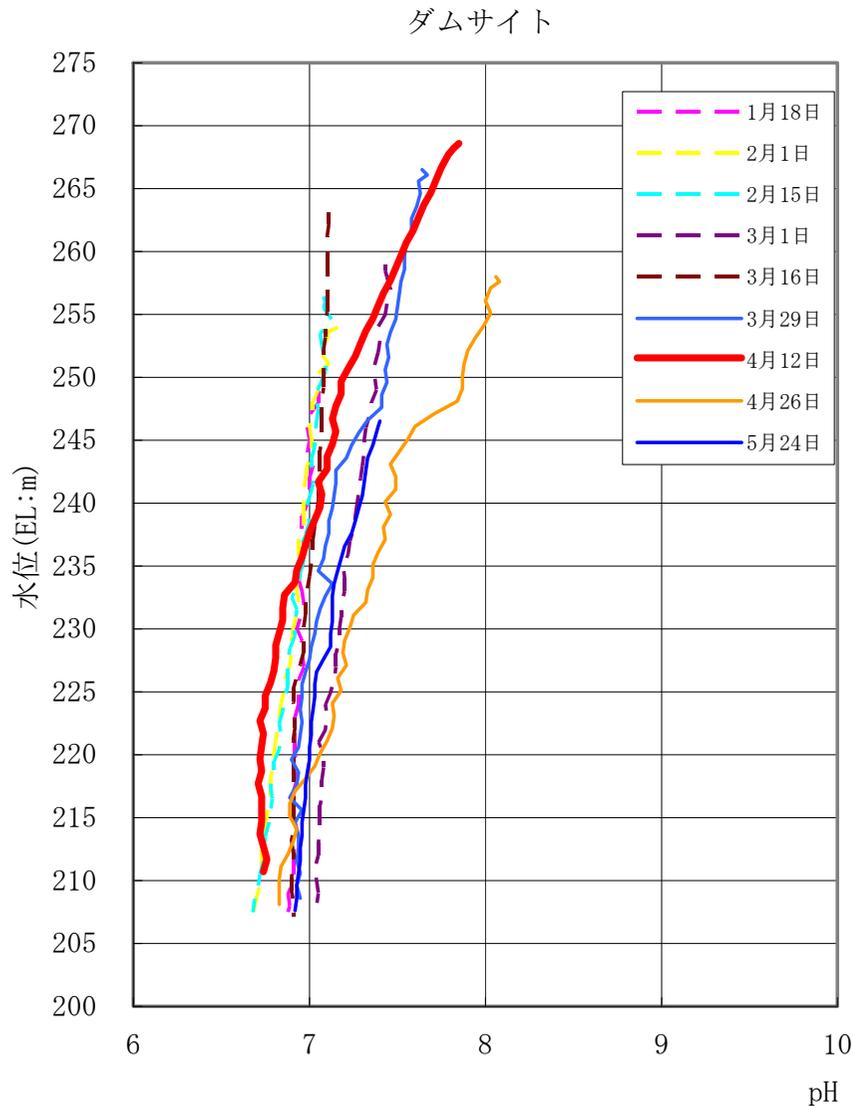
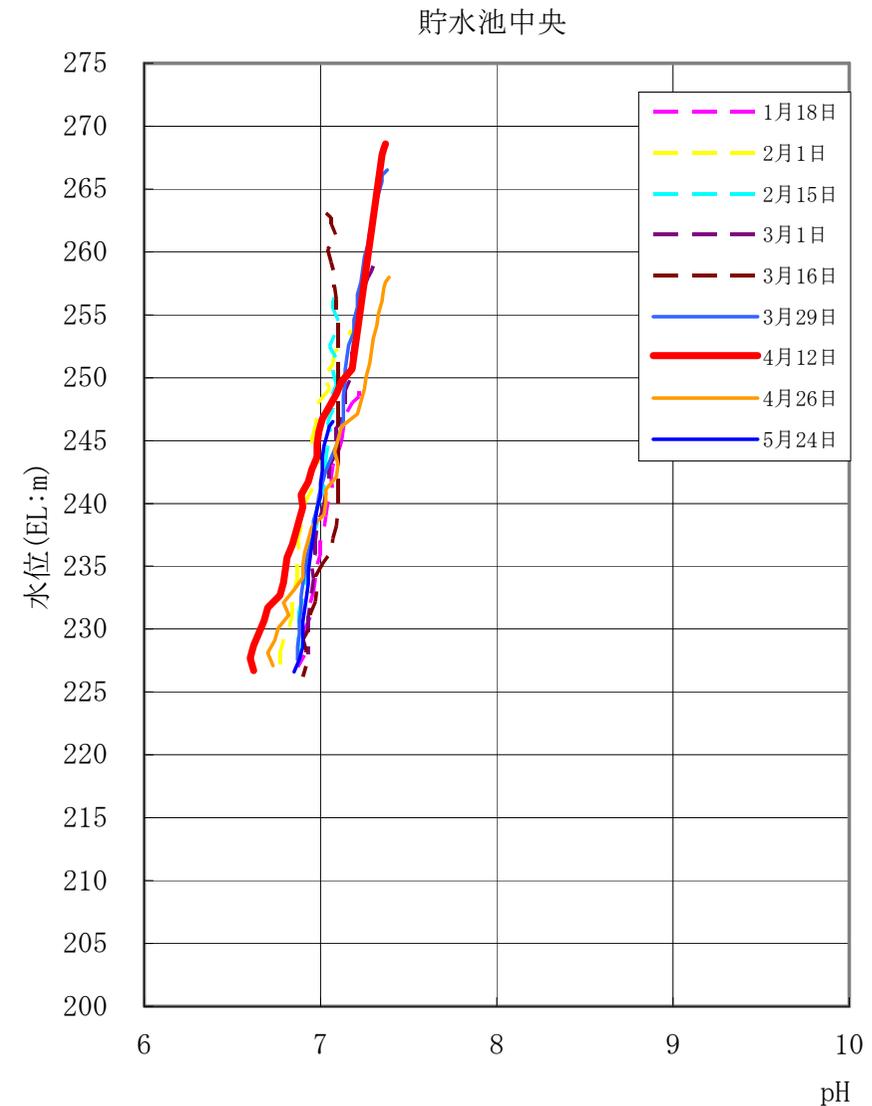
3月16日までは上層から下層まで概ね同様の値となっているが、3月29日以降、上層の値の上昇が確認された。クロロフィルaの値を見ると（P1-37参照）3月29日から上昇しており、藻類の発生によりpHが高くなったと考えられる。

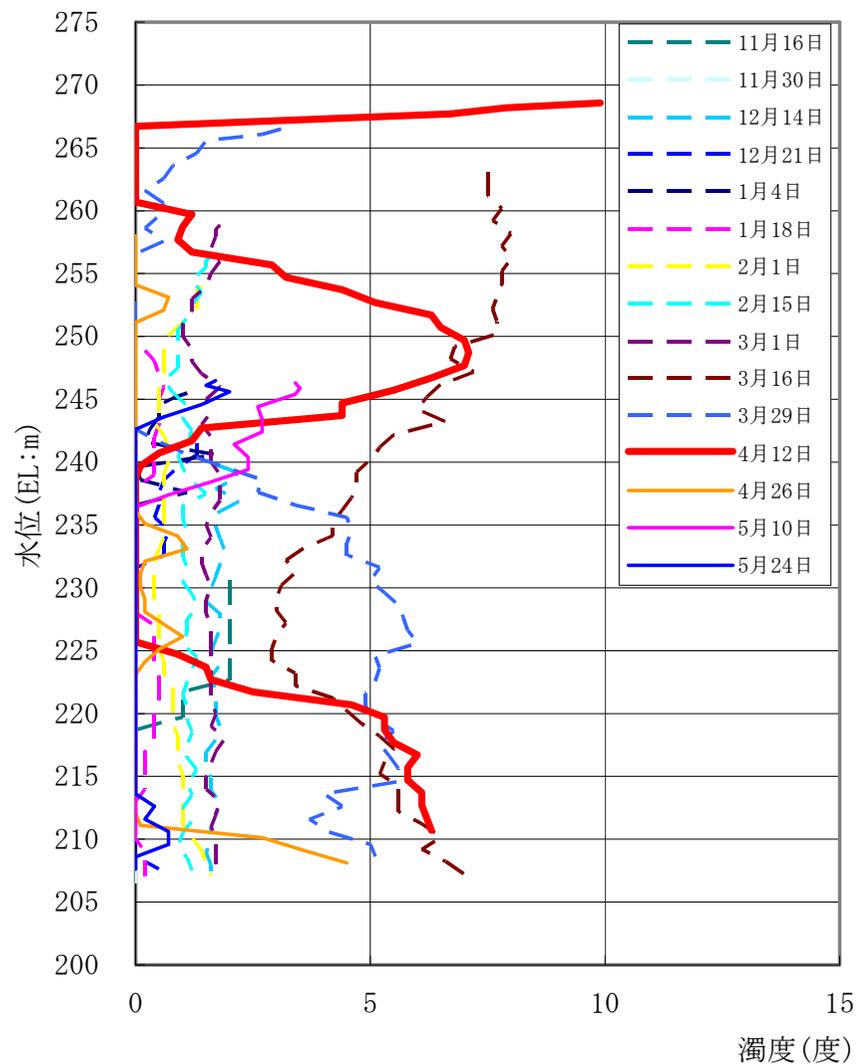
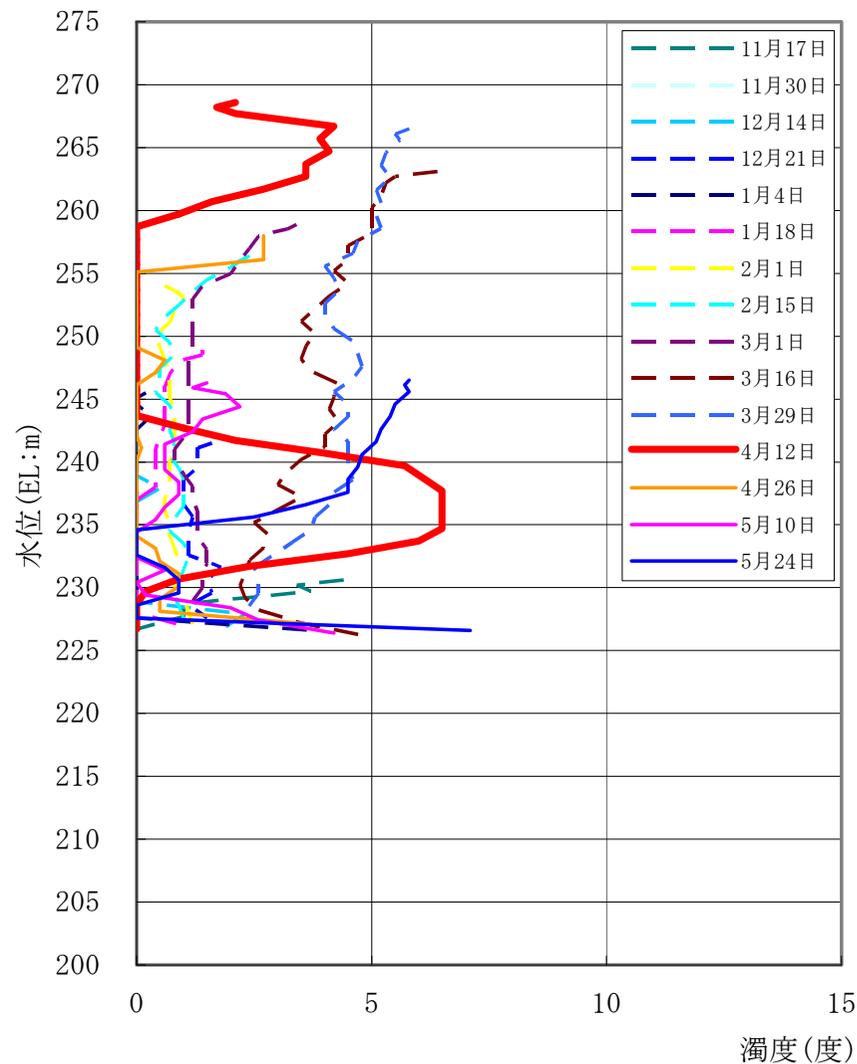
【濁度鉛直分布】

3月中旬、下旬は水温躍層が形成されていないために濁水が貯水池の全層に流入し、ダム貯水池全層で濁度が上昇したと考えられる。

一方、4月以降は水温躍層が形成されている。このため、4月12日の鉛直分布は、上層に濁水が流入し上昇する傾向が見られたが、全層で10度以下であった。

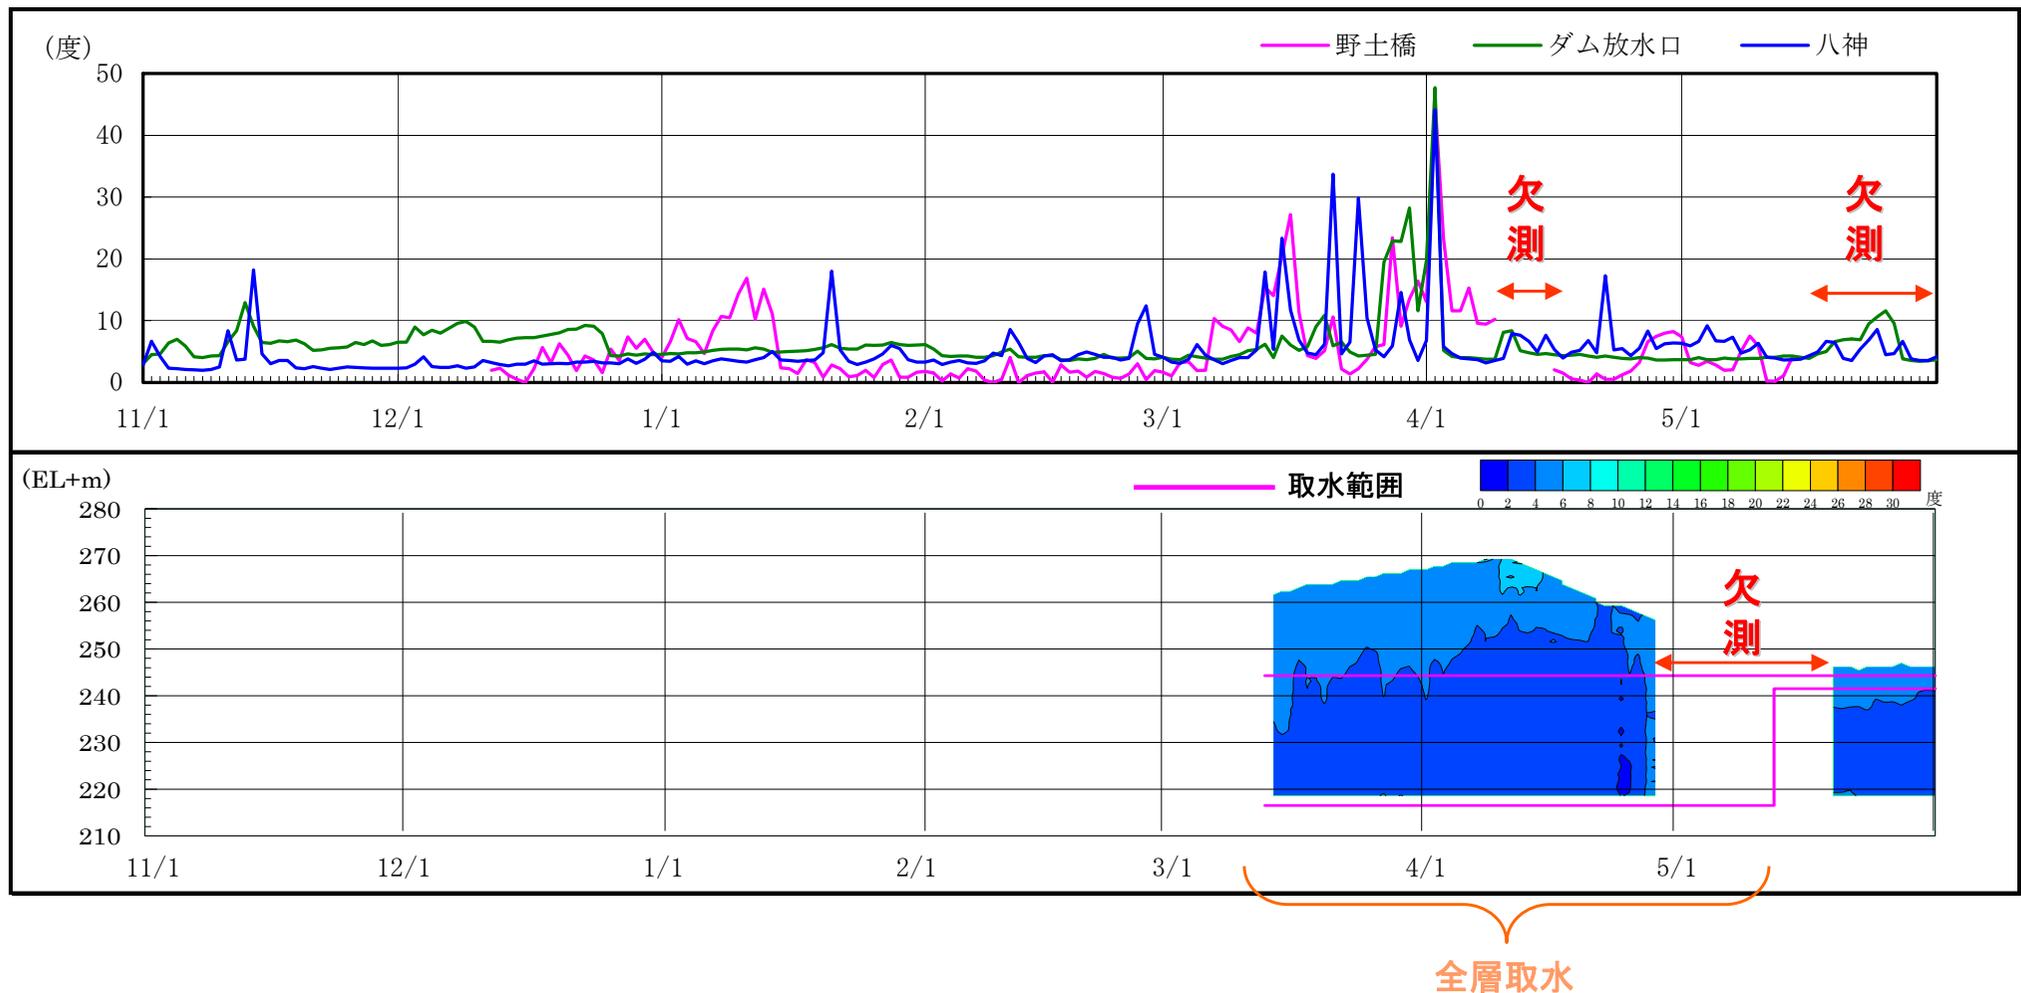
八神、野土橋では、出水時の濁度上昇が確認できるが、網場地点では出水後においても10度以下であり、ダム放水口の結果からも、濁水長期化の傾向は見られてない。

※八神、ダム放水口、野土橋：日平均値、貯水池コンター：9時正時値

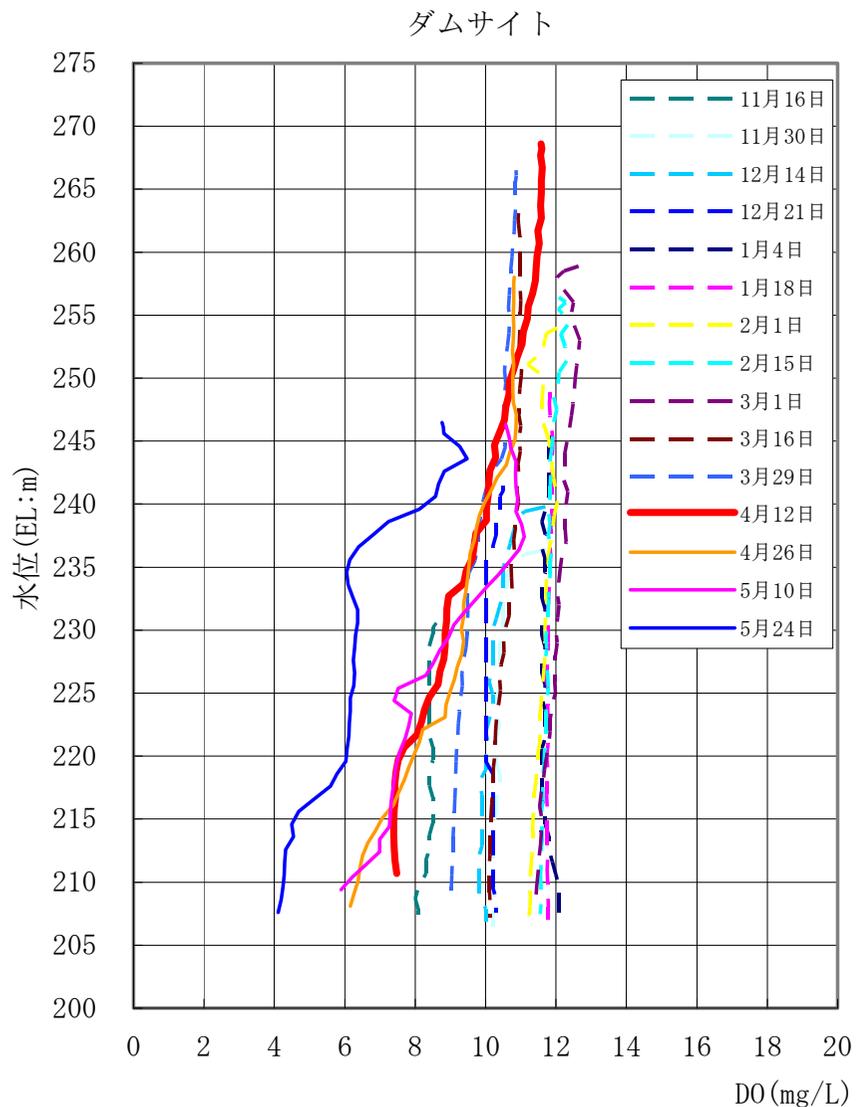
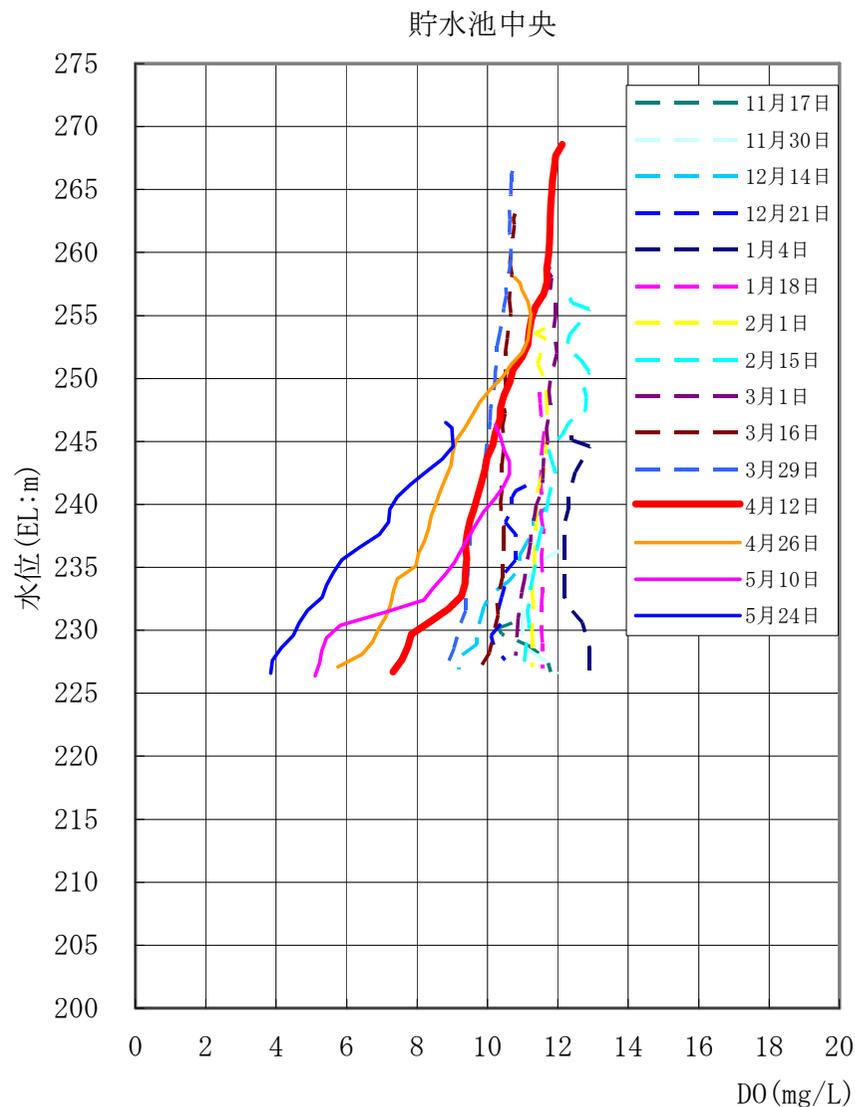
3月までは、貯水池の上層から下層まで一様であるが、4月以降は水温躍層の形成により上下層の循環が無くなるため、下層では消費が進むことでDOの低下傾向が見られる。

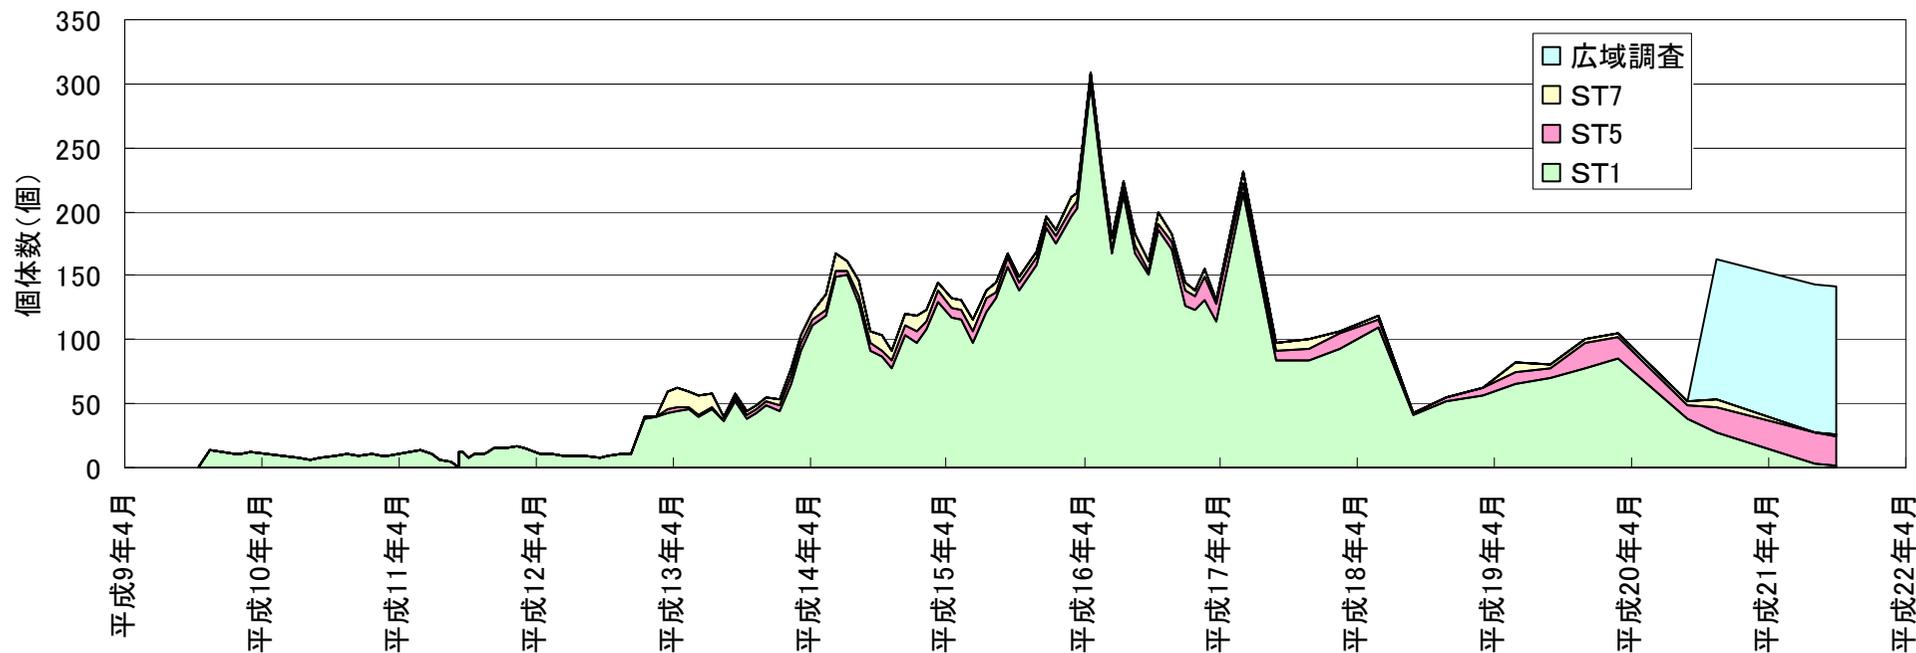
バイカモ個体数の経年変化

St.1及びSt.5の両移植地点から下流1kmを対象にバイカモの生育状況を把握した。

下流約1kmの範囲において、12地点で115個体が確認された。
