中国地方ダム管理フォローアップ委員会

第5回 志津見ダム・尾原ダム

(志津見ダム)

国土交通省 中国地方整備局

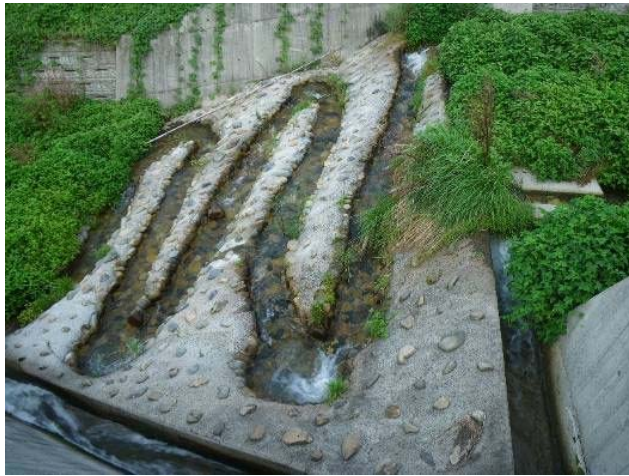
- ・ 落差工の魚道は全体的に通水しており、機能は維持されている。
- ・ 流路は州が形成され、植生が繁茂している。
- ・ 魚巢ブロックや石積みの大部分が砂礫で埋まった状態であり、オオサンショウウオの生息に配慮した構造物の機能が維持されていない箇所が散見された。
- ・ 出水があった際には、河道形態が変化する可能性があるため、今後も注視していく。

スラローム式魚道（平成22年9月）

環境整備箇所の一部では機能の低下がみられる。今後も調査を継続し、状況を把握する。

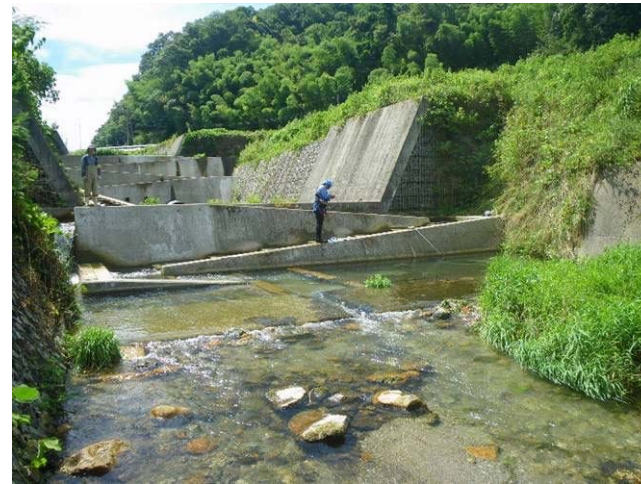
河道の状況（平成22年9月）
