# 中国地方ダム管理フォローアップ委員会

## 第6回 志津見ダム・尾原ダム

#### (尾原ダム)

# 尾原ダム試験湛水状況

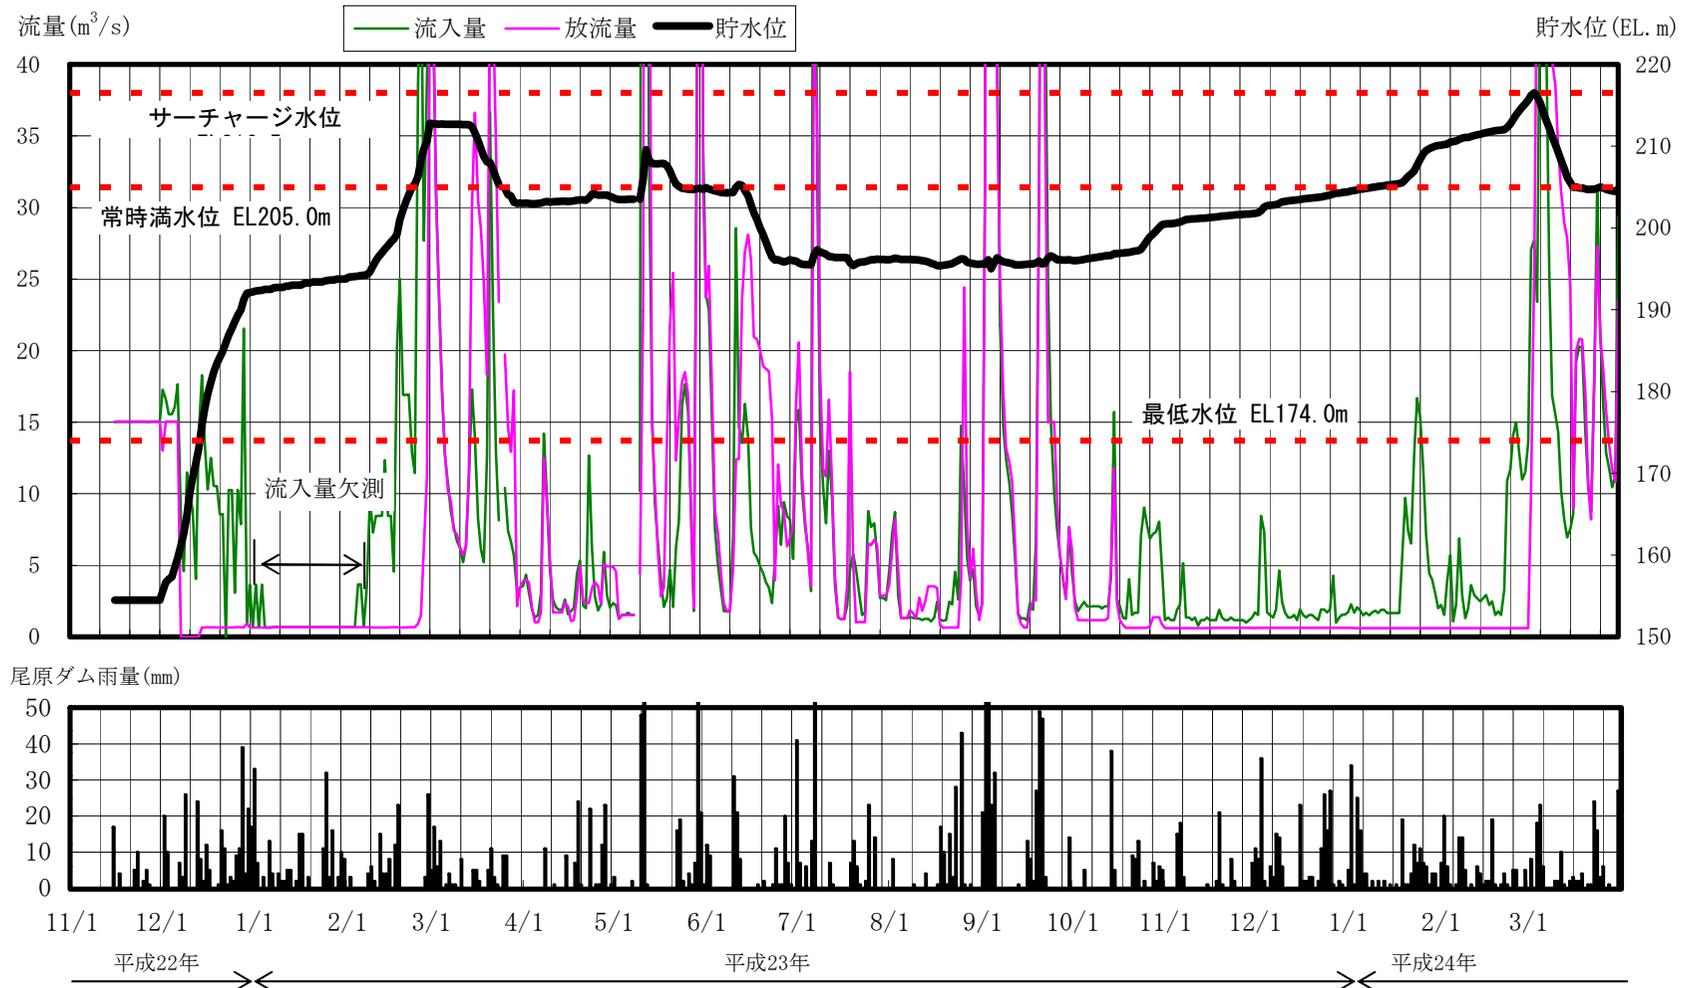
試験湛水は平成22年11月15日から開始したが、2月下旬にダム堤体左岸下流の地山法面から湧水を確認したため、水位上昇を中断し、調査のため3月15日以降水位を低下させた。平成23年10月21日より、再度貯留を開始し、平成24年3月3日午前3時に満水位(サーチャージ水位:EL216.5m)に達した。

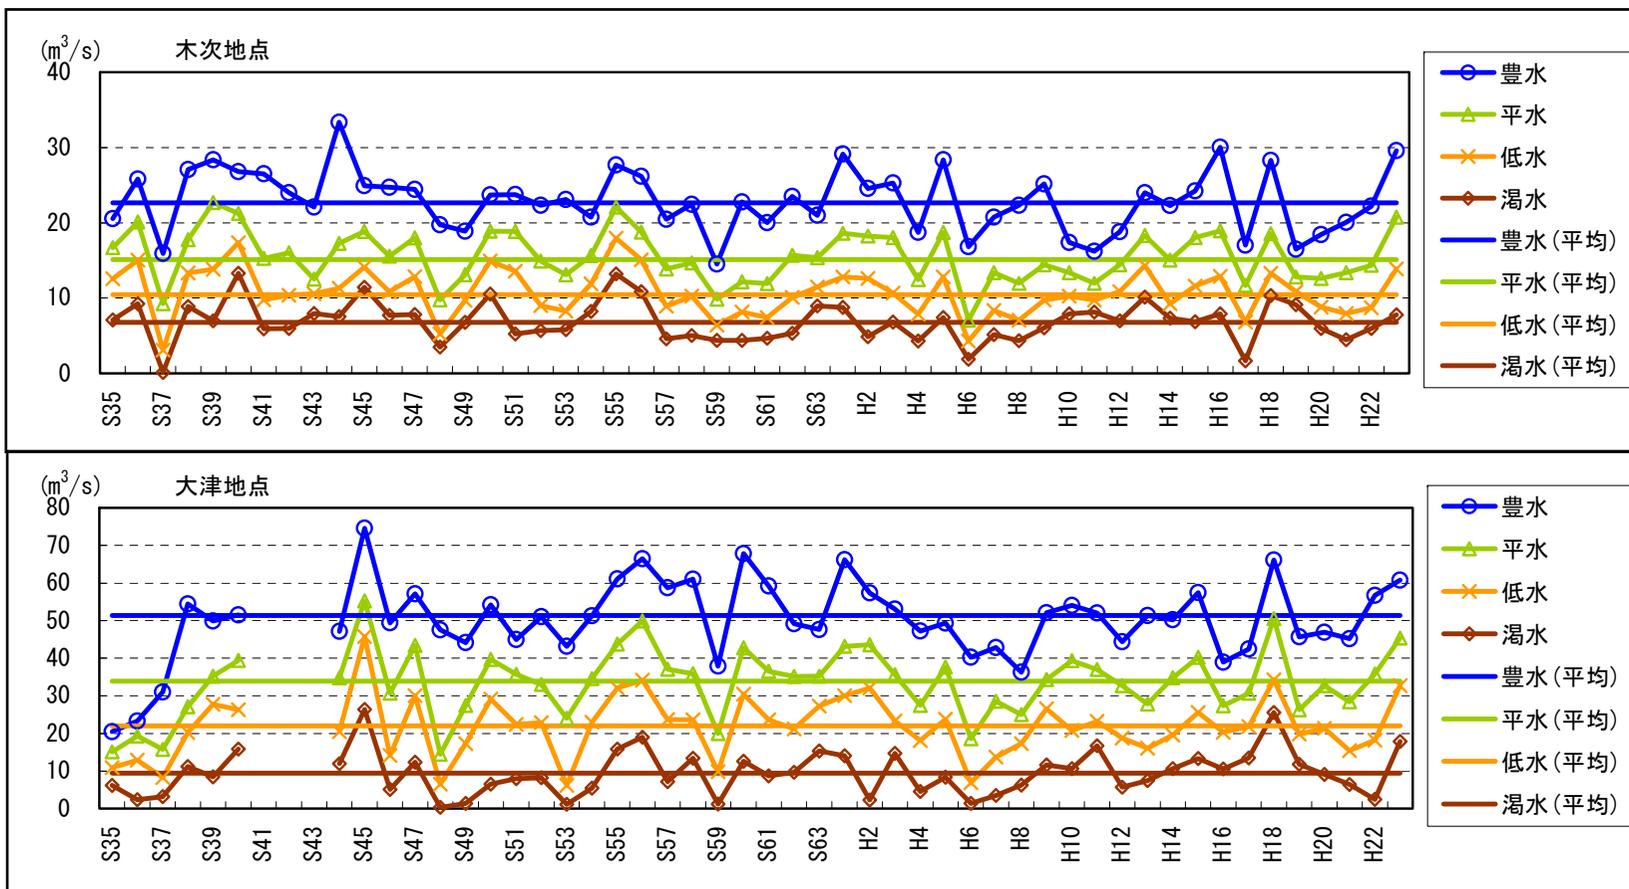
流況の経年変化

平成23年の流況は、木次地点及び大津地点ともに、豊水流量 (29.59 m<sup>3</sup>/s、 60.74m<sup>3</sup>/s)、平水流量 (20.74 m<sup>3</sup>/s、 45.39 m<sup>3</sup>/s)、低水流量 (13.87m<sup>3</sup>/s、 32.69m<sup>3</sup>/s)、濁水流量 (7.80 m<sup>3</sup>/s、 17.87 m<sup>3</sup>/s)ともに平年並みであり、安定した流況であった。

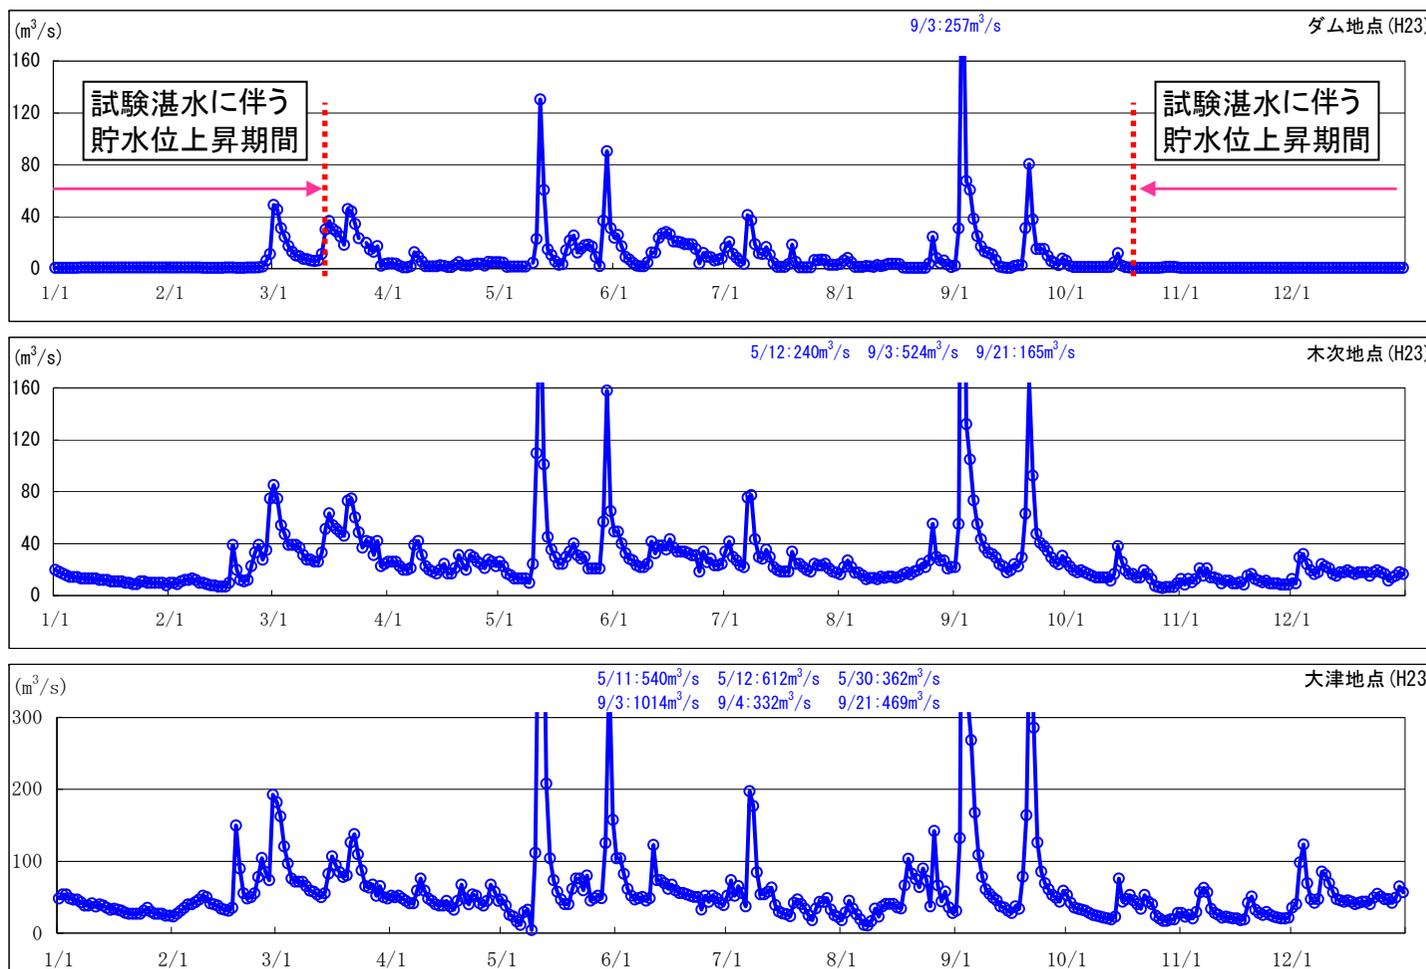
## H23流況図（日平均流量）

平成23年10月21日から試験湛水に伴う水位上昇を再開している。

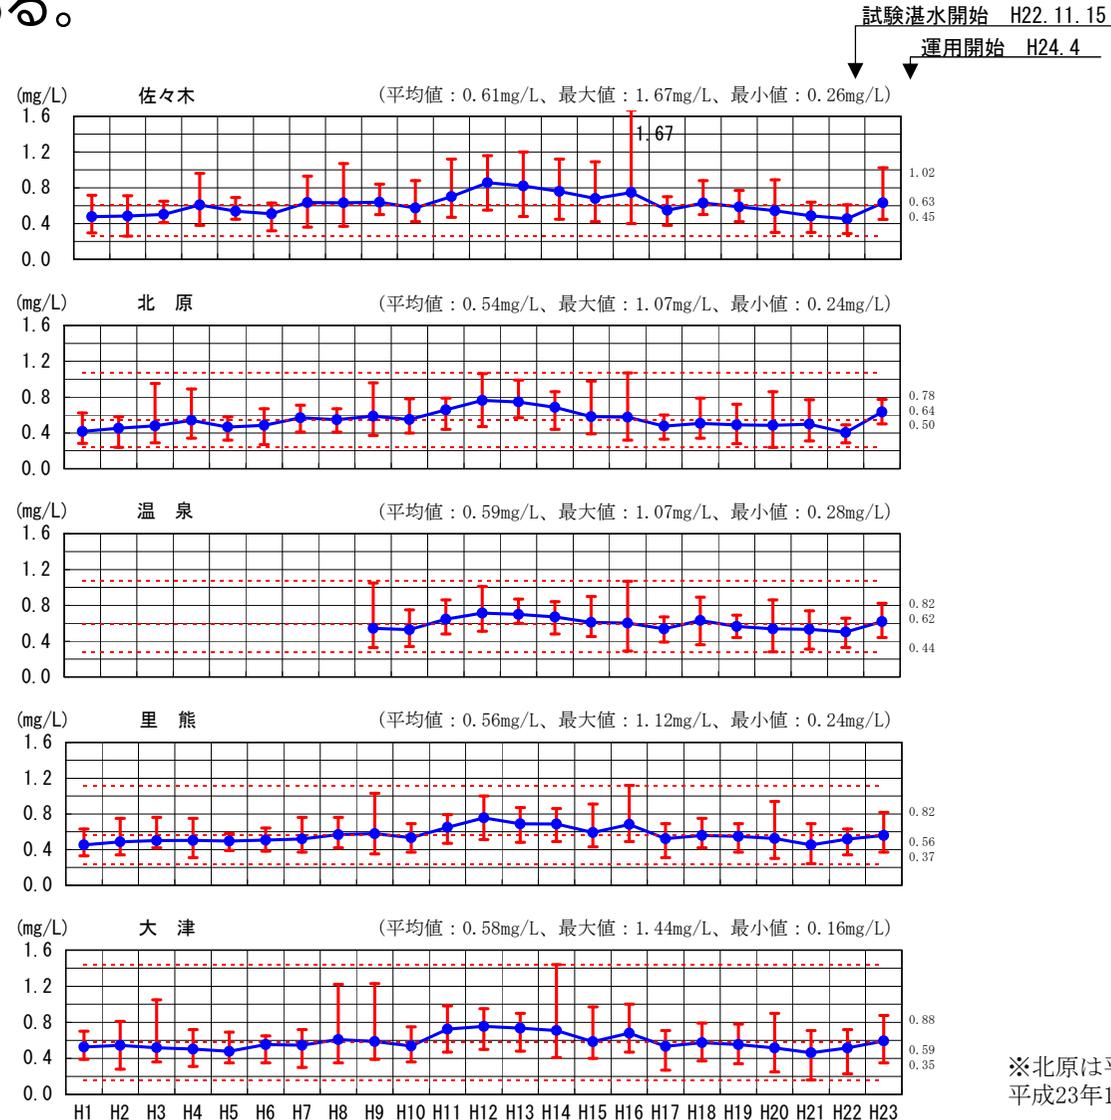
(2) 水質調査結果 (全窒素)

平成23年(年平均値)は、ほぼ平年並みであり、最大値、最小値も過去の変動の範囲内である。

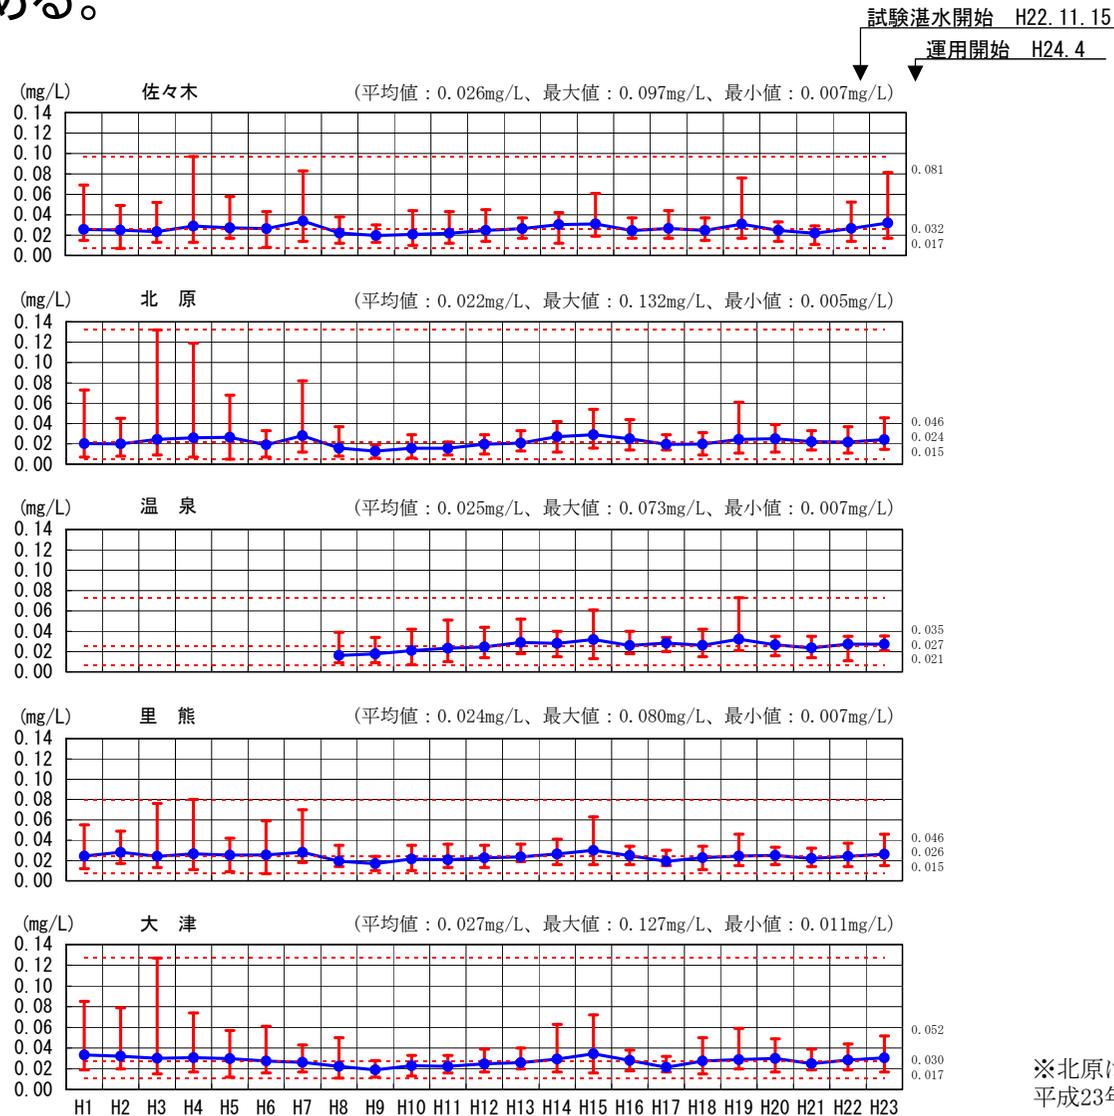
# (2) 水質調査結果 (全リン)

平成23年(年平均値)は、ほぼ平年並みであり、最大値、最小値も過去の変動の範囲内である。

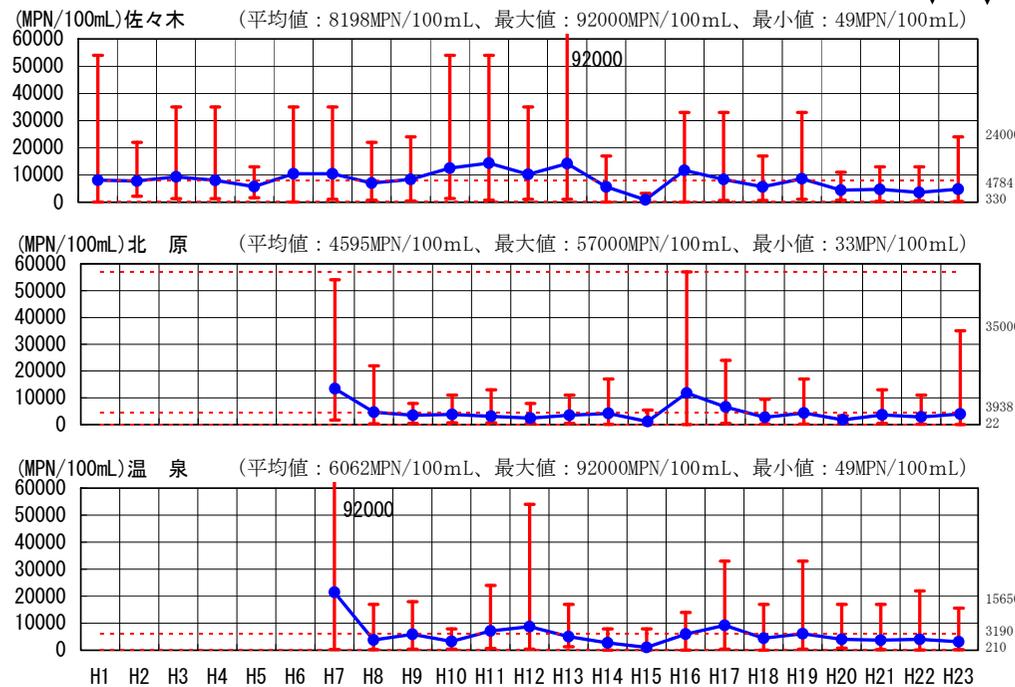
### 大腸菌群数

平成23年（年平均値）は、ほぼ平年並みであり、最大値、最小値は概ね過去の変動の範囲内である。

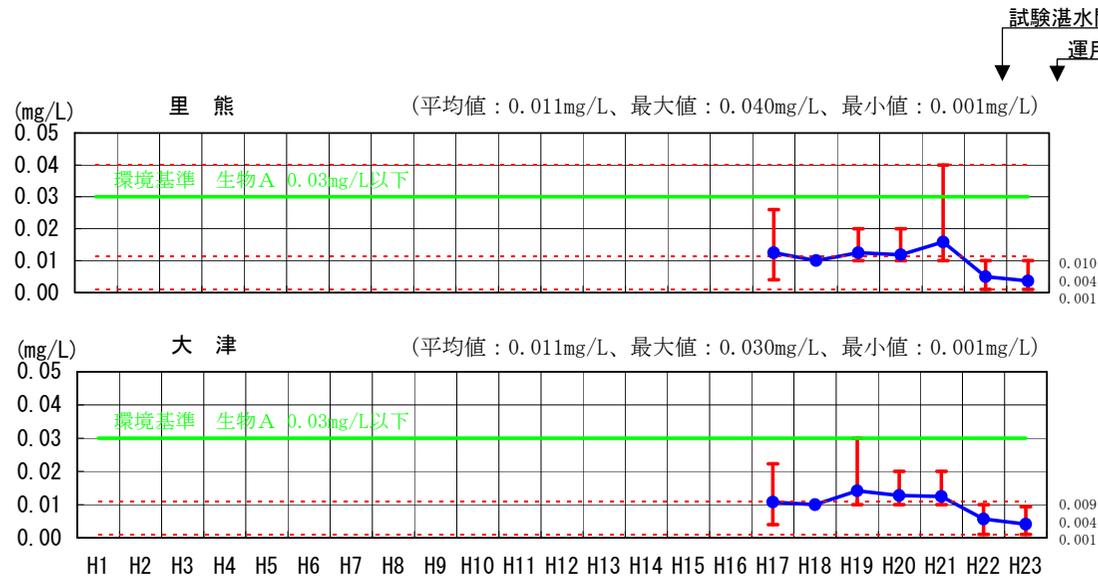
# (2) 水質調査結果 (亜鉛)

平成23年(年平均値)は、全ての地点で環境基準値0.03mg/L以下である。

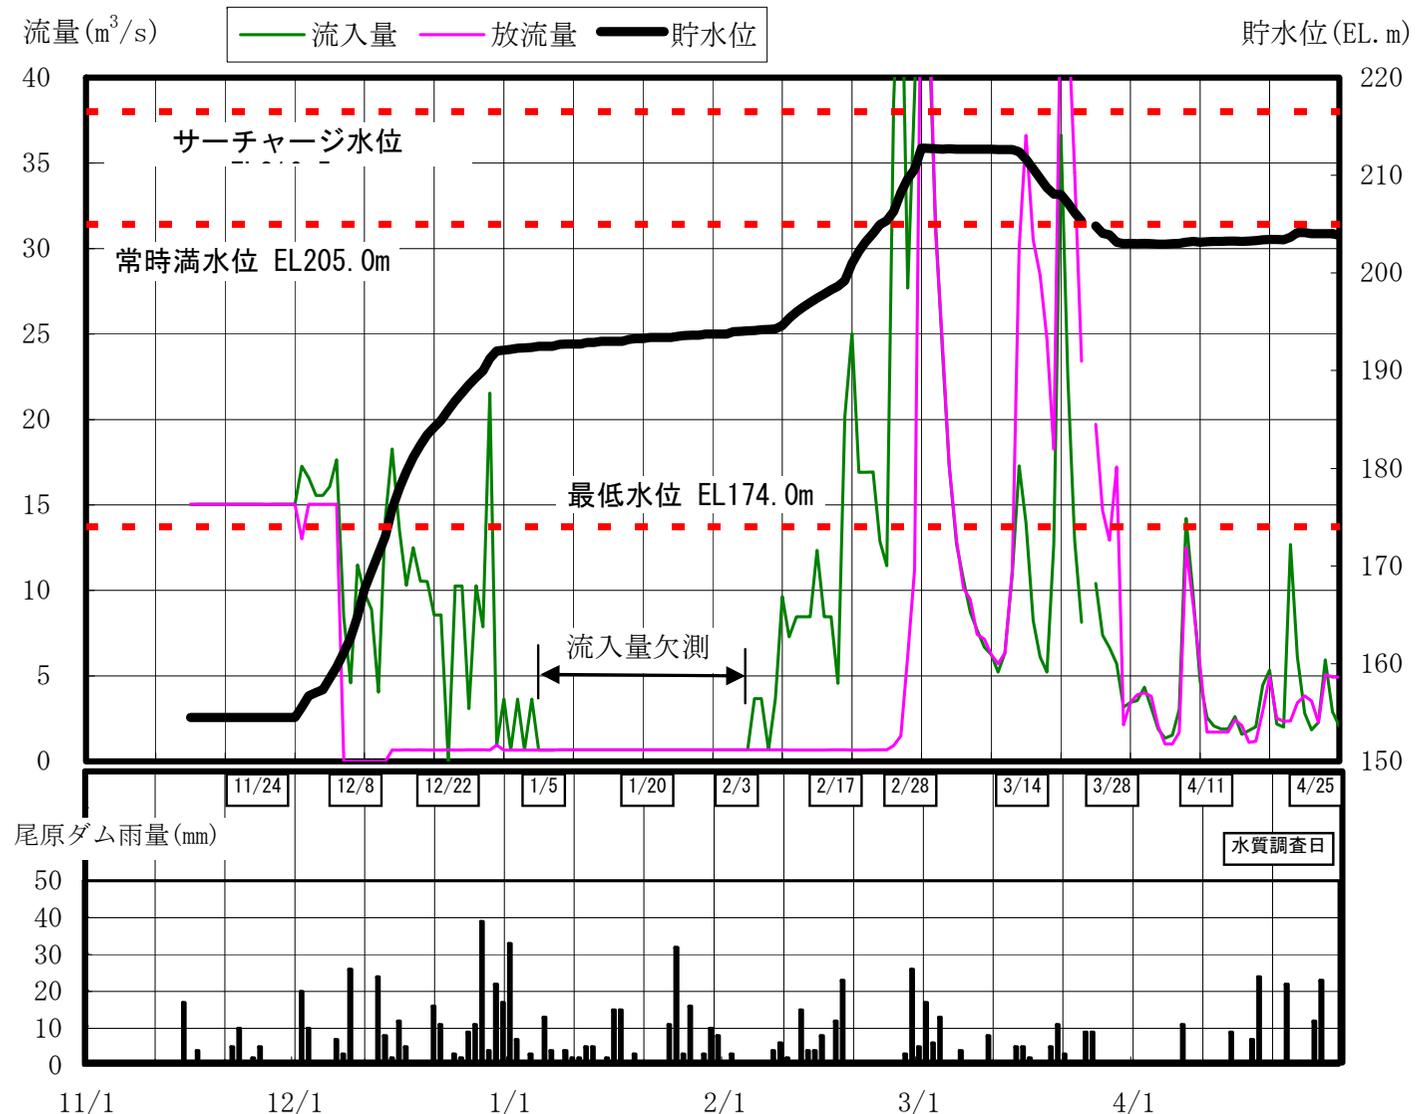
### (3) 試験湛水調査(1/3)

試験湛水は平成22年11月15日から開始したが、2月下旬にダム堤体左岸下流の地山法面から湧水を確認したため、水位上昇を中断し、調査のため3月15日以降水位を低下させた。

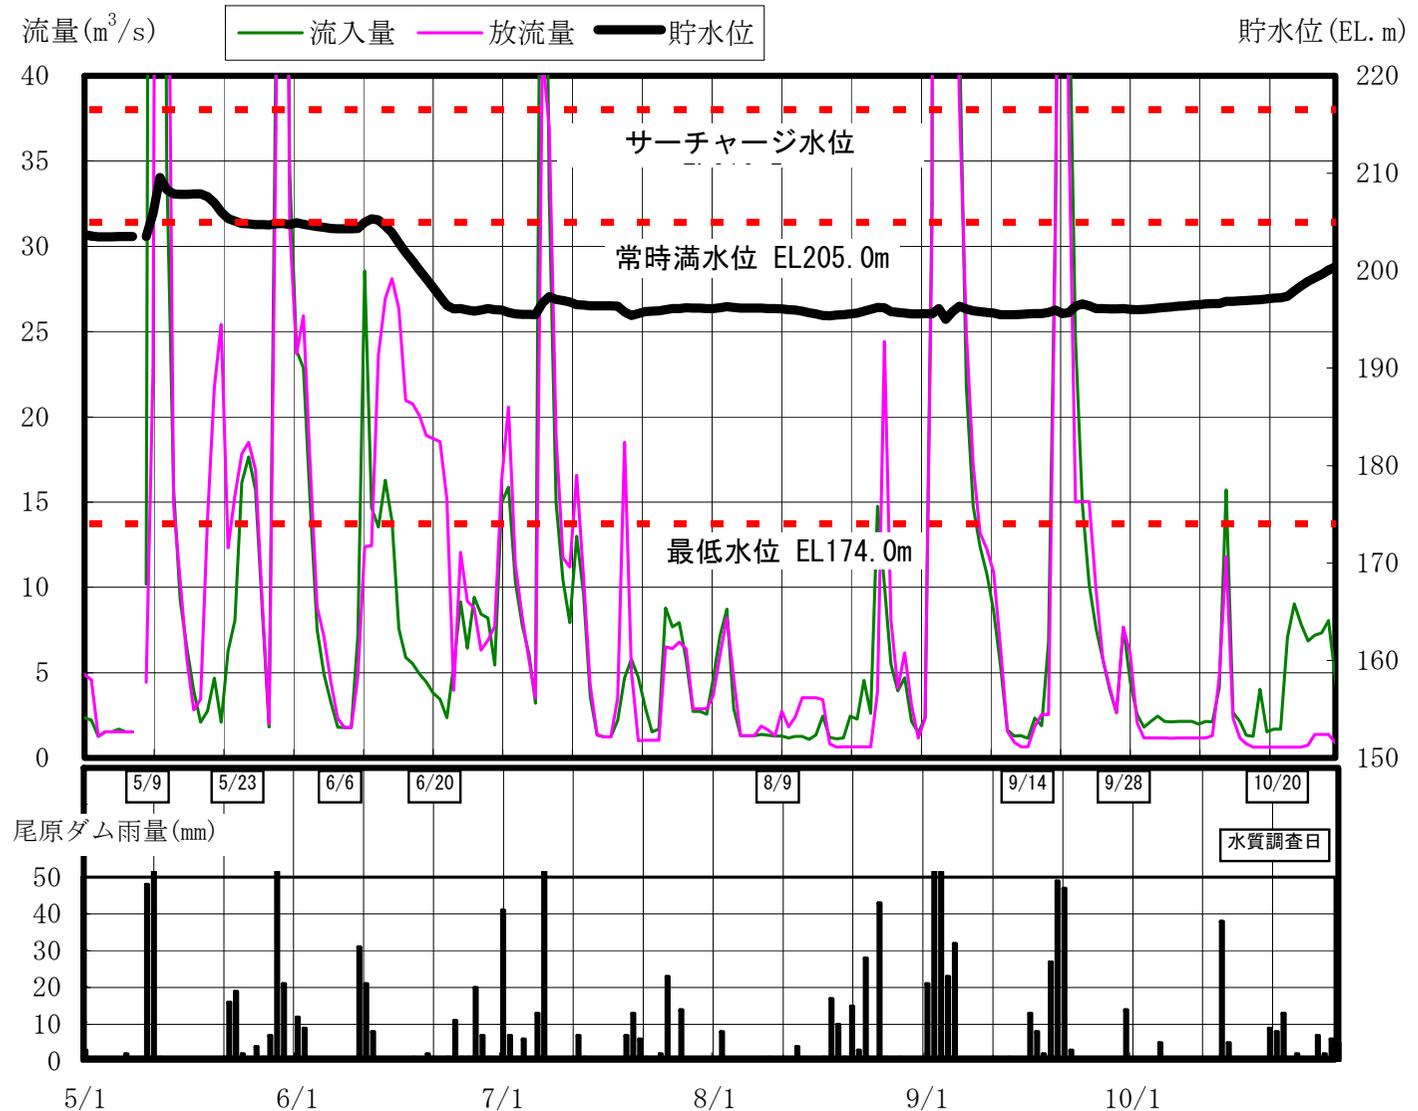
### (3) 試験湛水調査(2/3)

平成23年10月21日より、再度貯留を開始した。

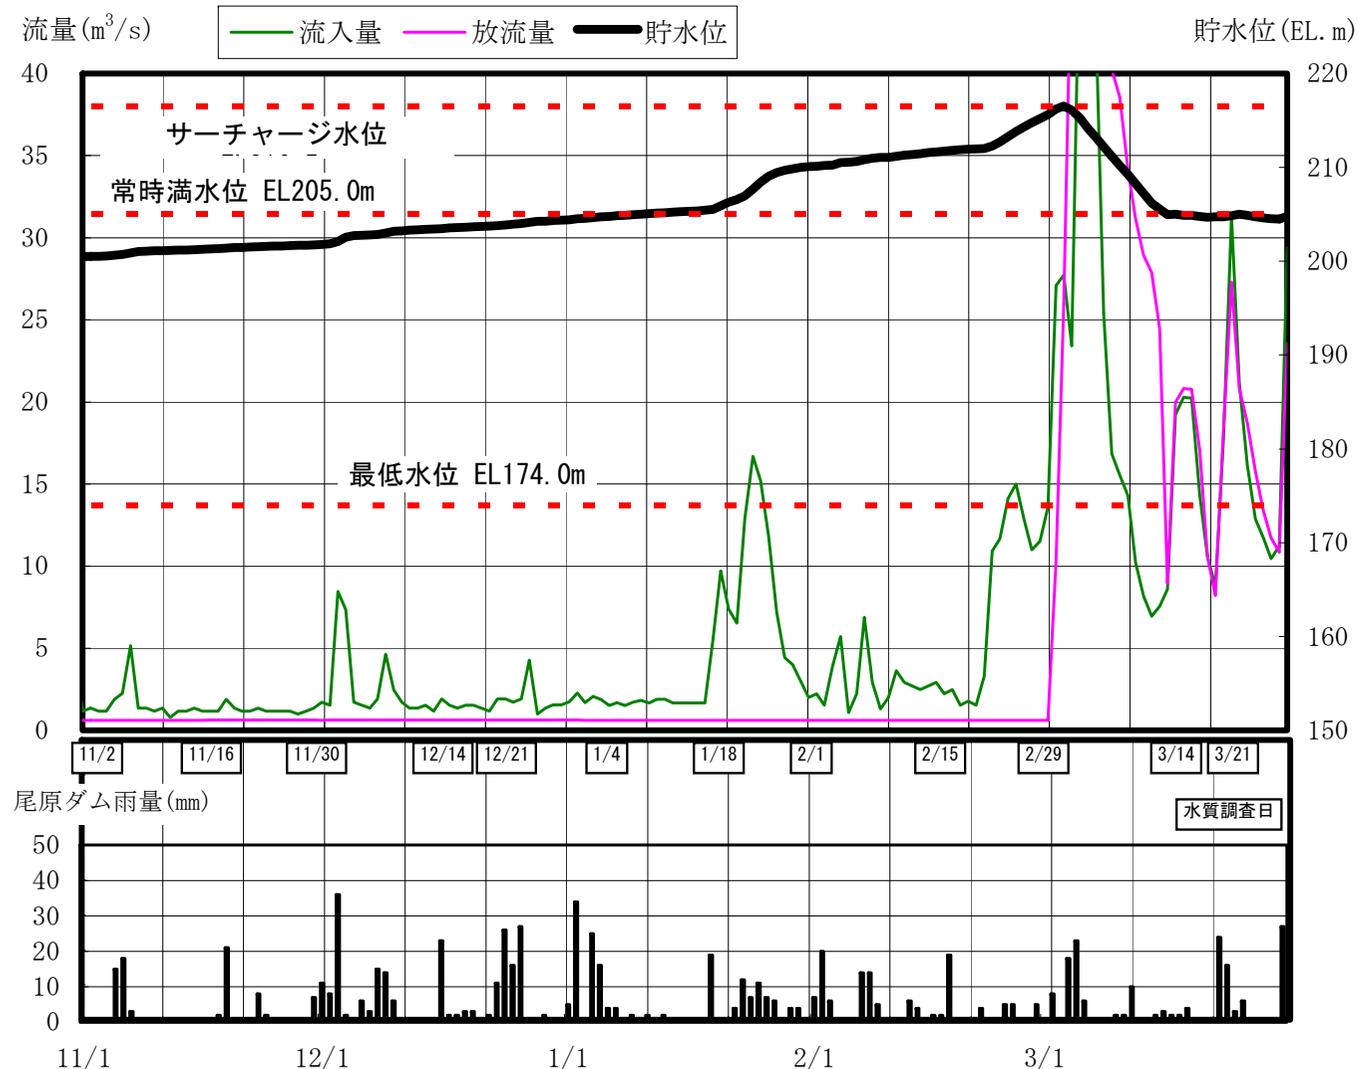
### (3) 試験湛水調査(3/3)

平成23年10月21日より、再度貯留を開始し、平成24年3月3日午前3時に満水位(サーチャージ水位:EL216.5m)に達し、その後常時満水位まで水位低下を行った。平成24年3月に試験湛水が終了し、平成24年4月からは管理に移行している。

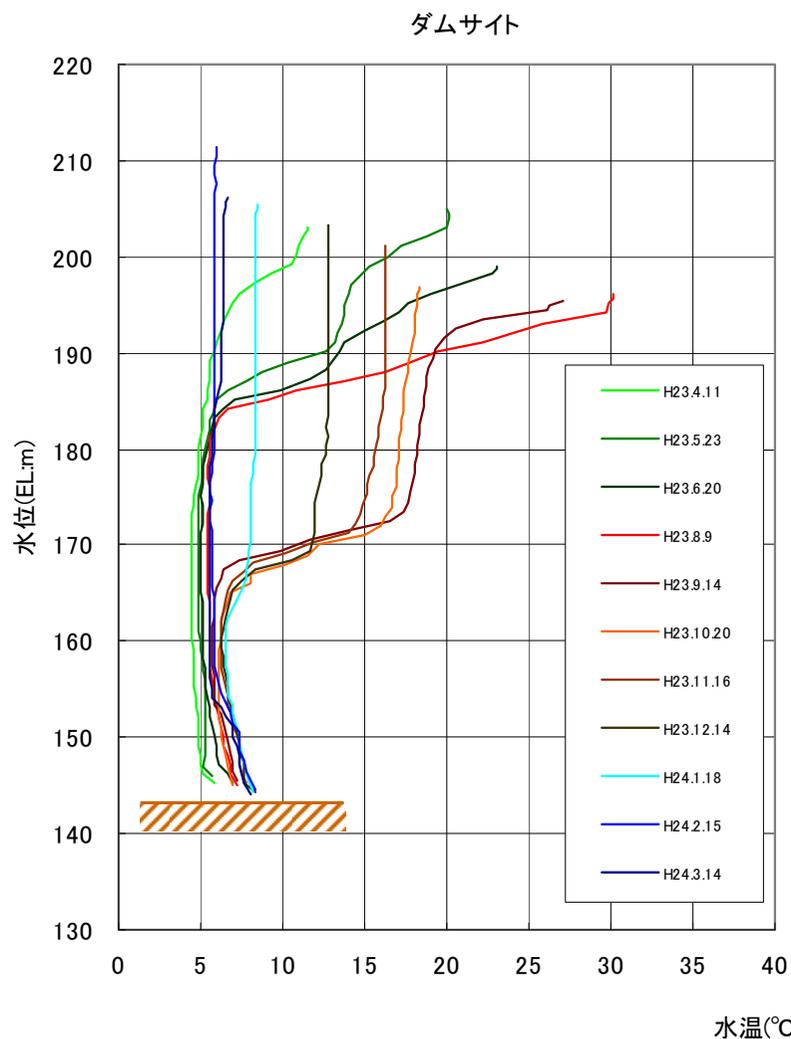
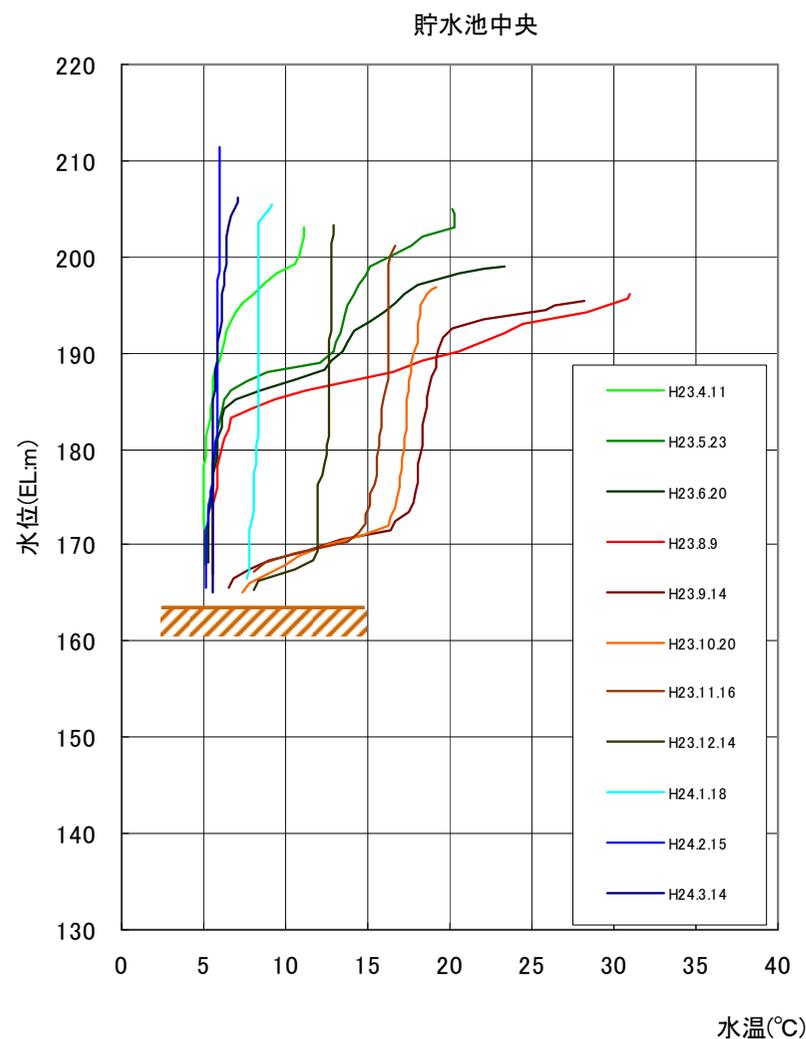
【水温】H23.4~H24.3

4月以降は上層で水温が上昇し、水温躍層が形成されている。1月から3月は、ダム貯水池内の上層から下層まで概ね一様な水温となっている。

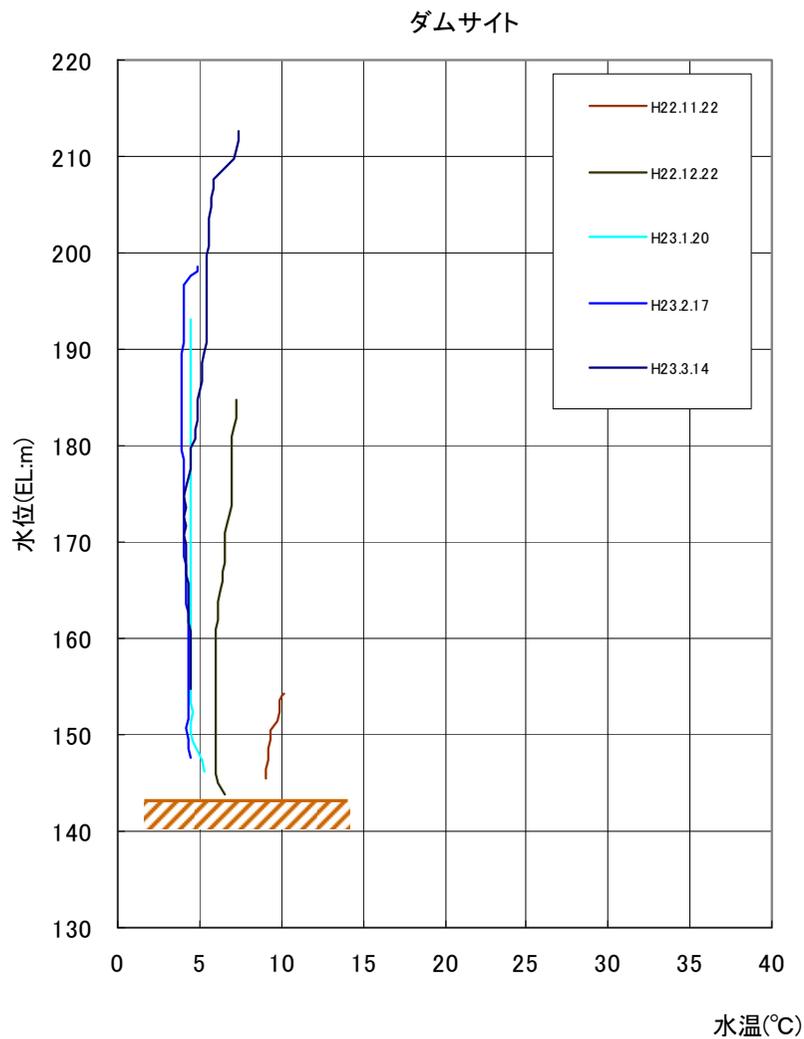
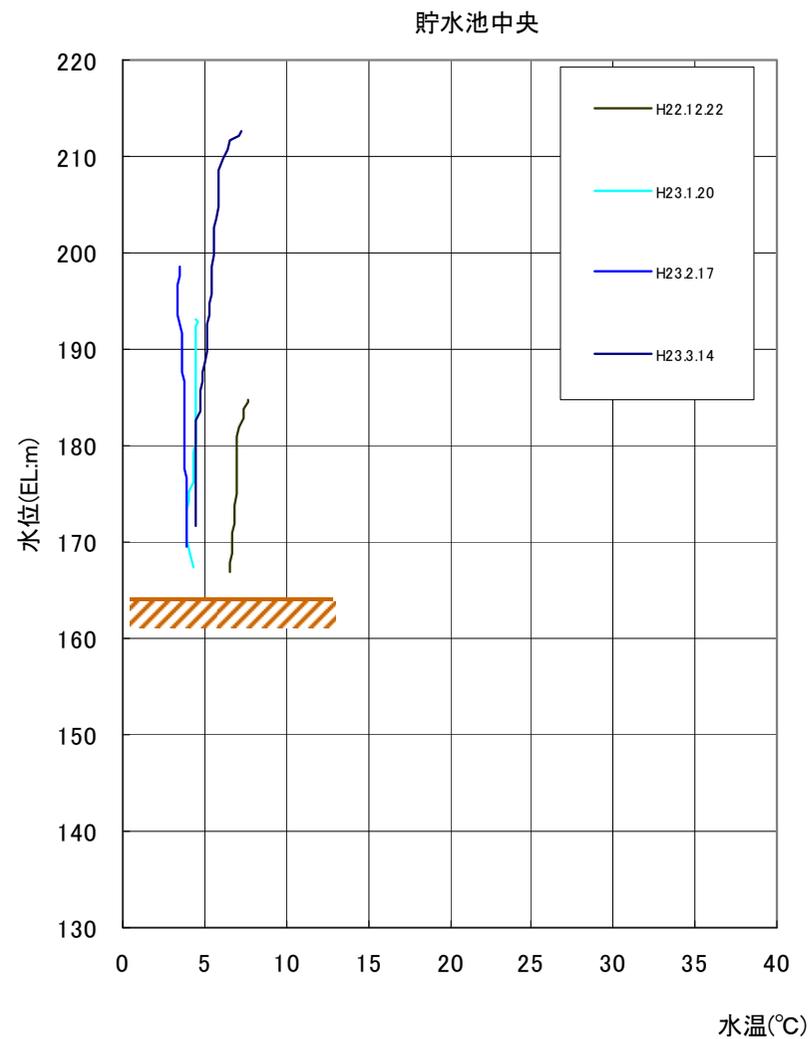
【水温】H22.11～H23.3

1月～3月は上層から下層まで概ね一樣な水温となっている。

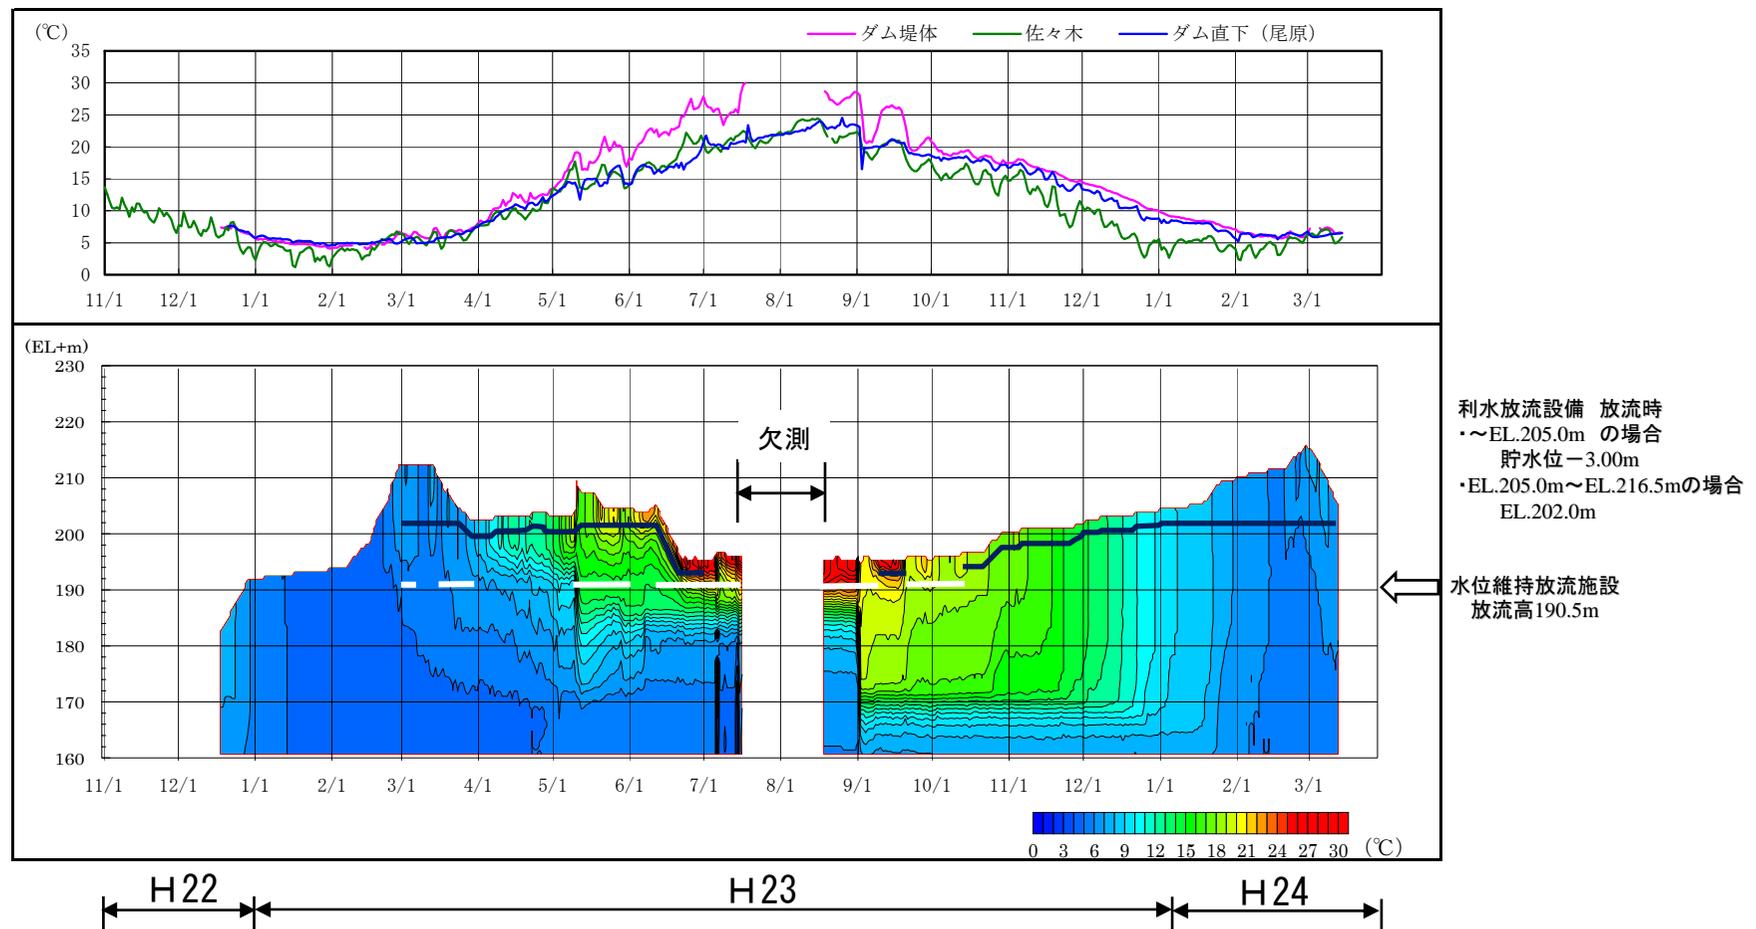
## 【水温 時系列変化(自動監視装置)】

4月以降徐々に貯水池の上層の水温が高くなる傾向が見られ、平成23年10月頃から平成24年1月頃まで佐々木地点とダム直下地点の水温差があった。3月頃にはこの水温差がほとんど見られない。

9月の出水で水温成層が崩れ、ダム湖内の水温は2月まで全層にわたり、佐々木地点の水温よりも高かったため、これに伴って放流水の水温が流入河川よりも高くなったと考えられる。

9月の出水により水温成層が崩れ、放流水の水温が流入河川の水温よりも少し高くなり、そうした状況が1月頃まで継続した。

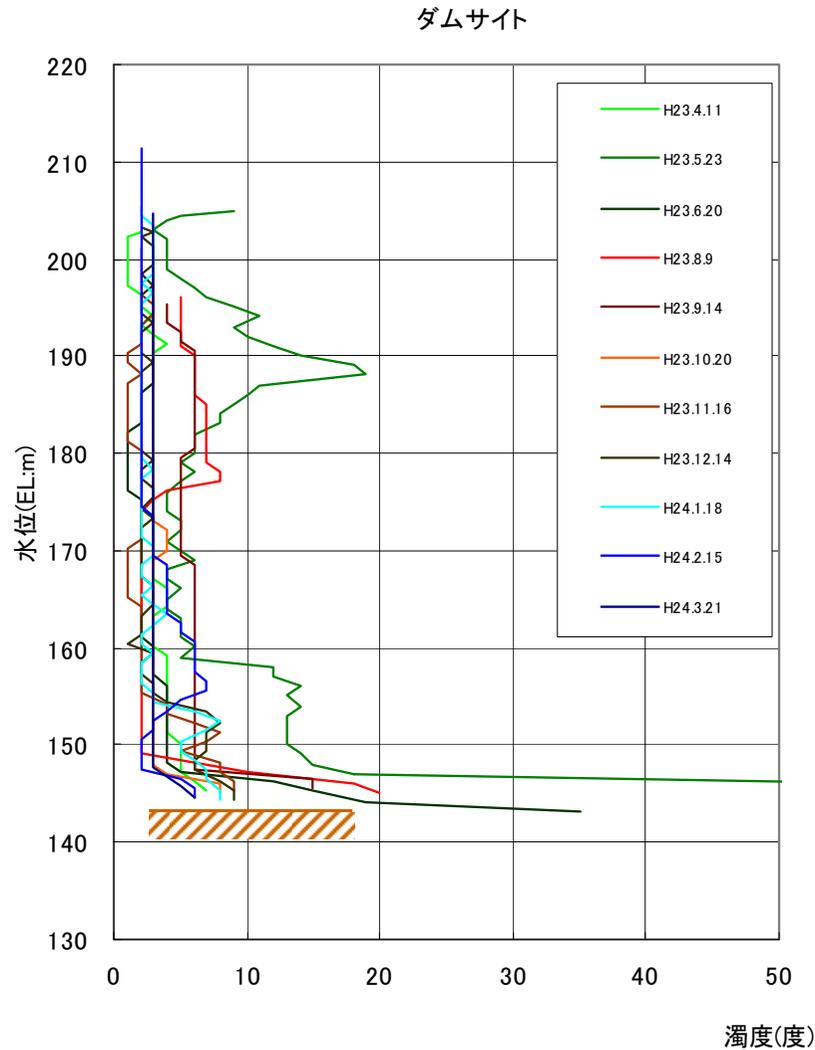
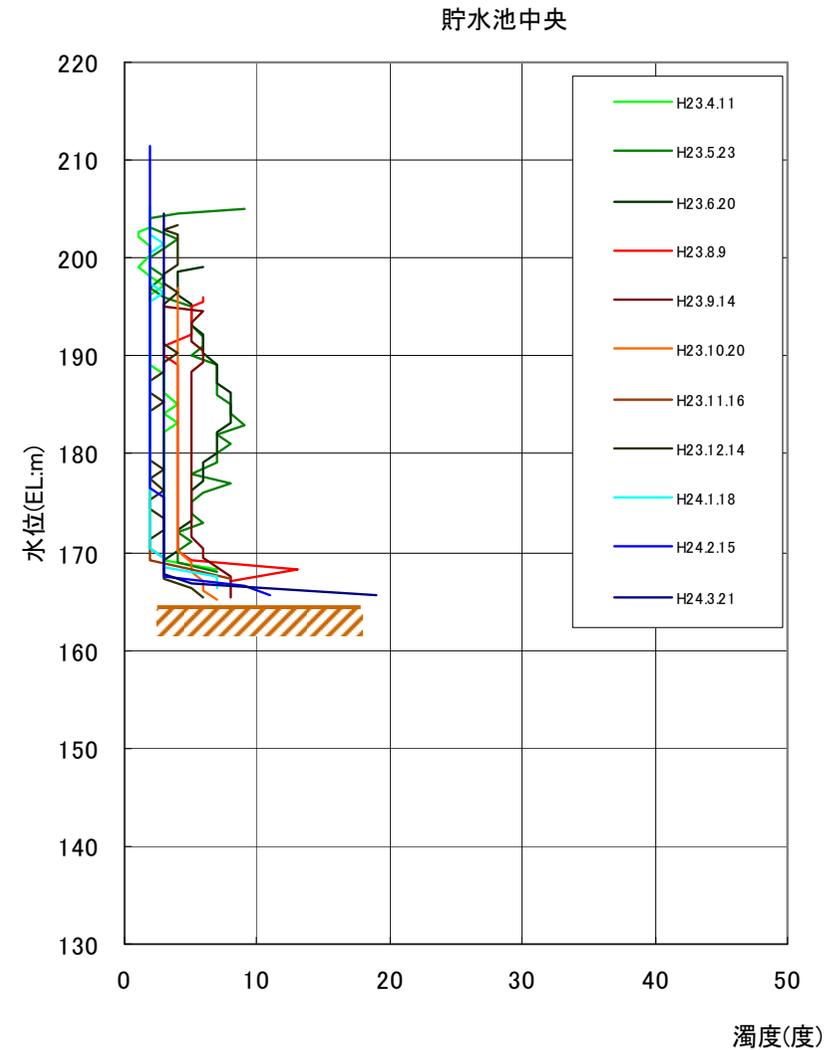
【濁度】H23.4~H24.3

降雨の影響により、一時的に下層で濁度の上昇が確認されるが、その他は概ね上下層で一様であり、大きな変化は見られていない。

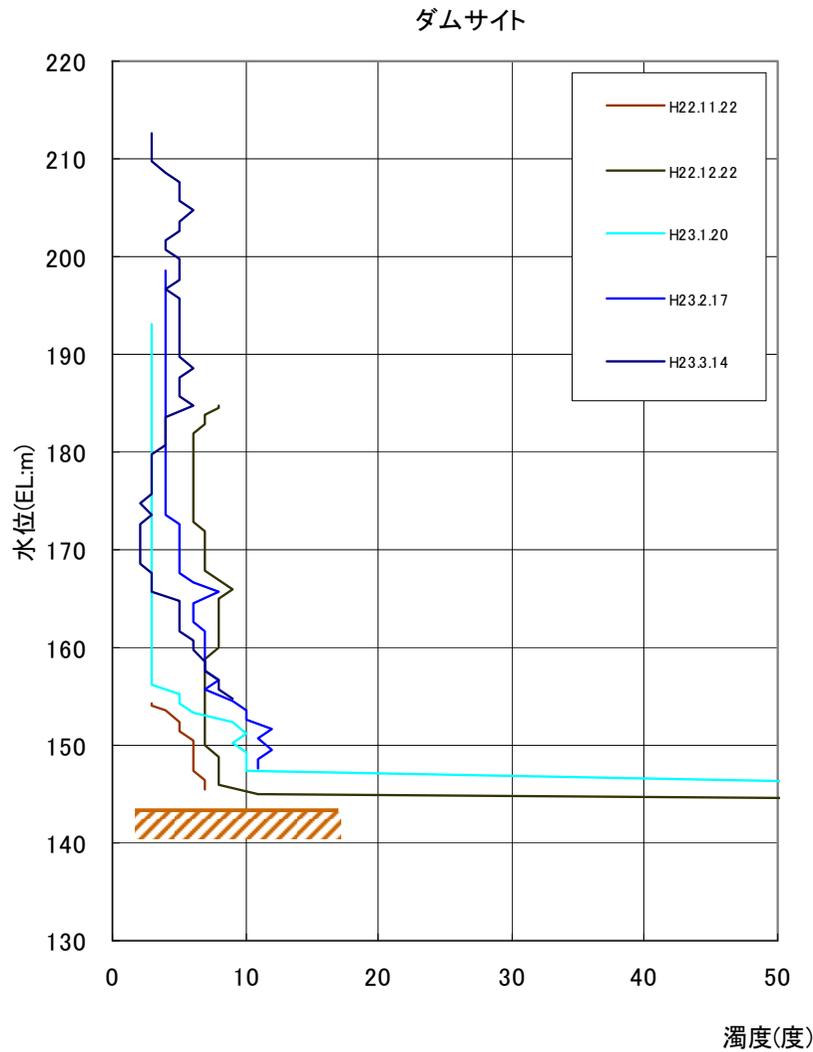
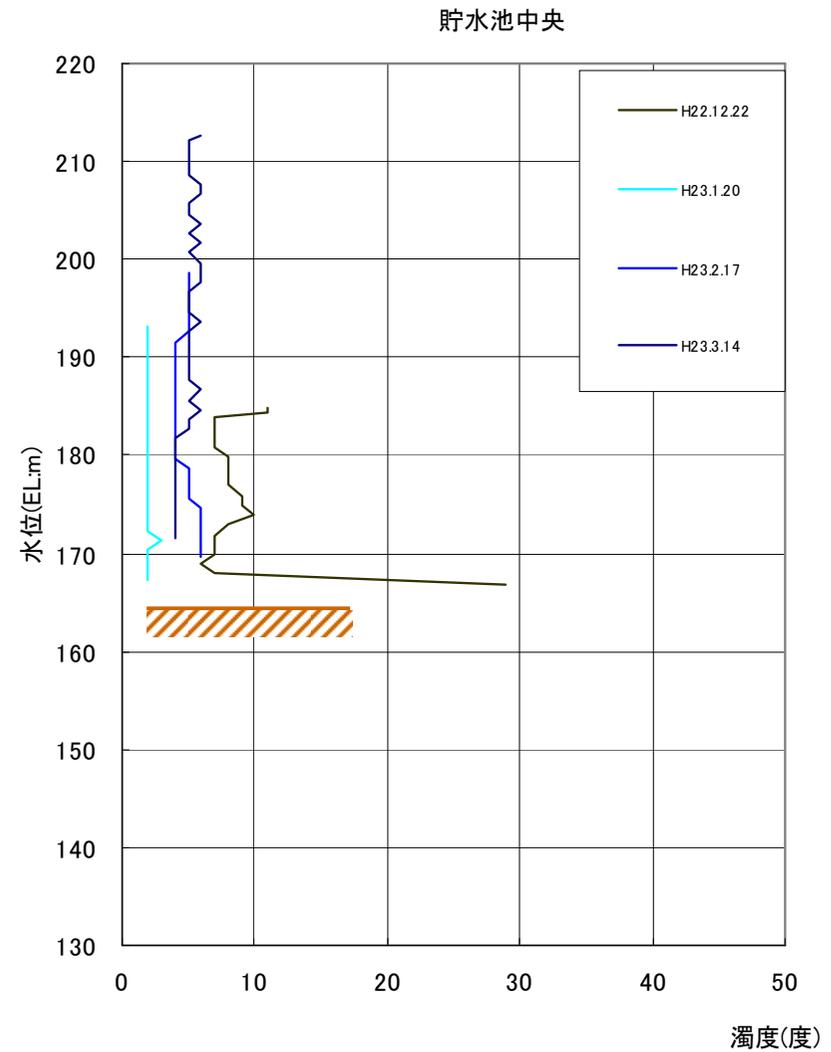
【濁度】H22.11~H23.3

降雨の影響により、一時的に下層で濁度の上昇が確認されるが、その他は概ね上下層で一様であり、大きな変化は見られていない。
