# 中国地方ダム管理フォローアップ委員会

## 第6回 志津見ダム・尾原ダム

#### (尾原ダム)

# 尾原ダム試験湛水状況

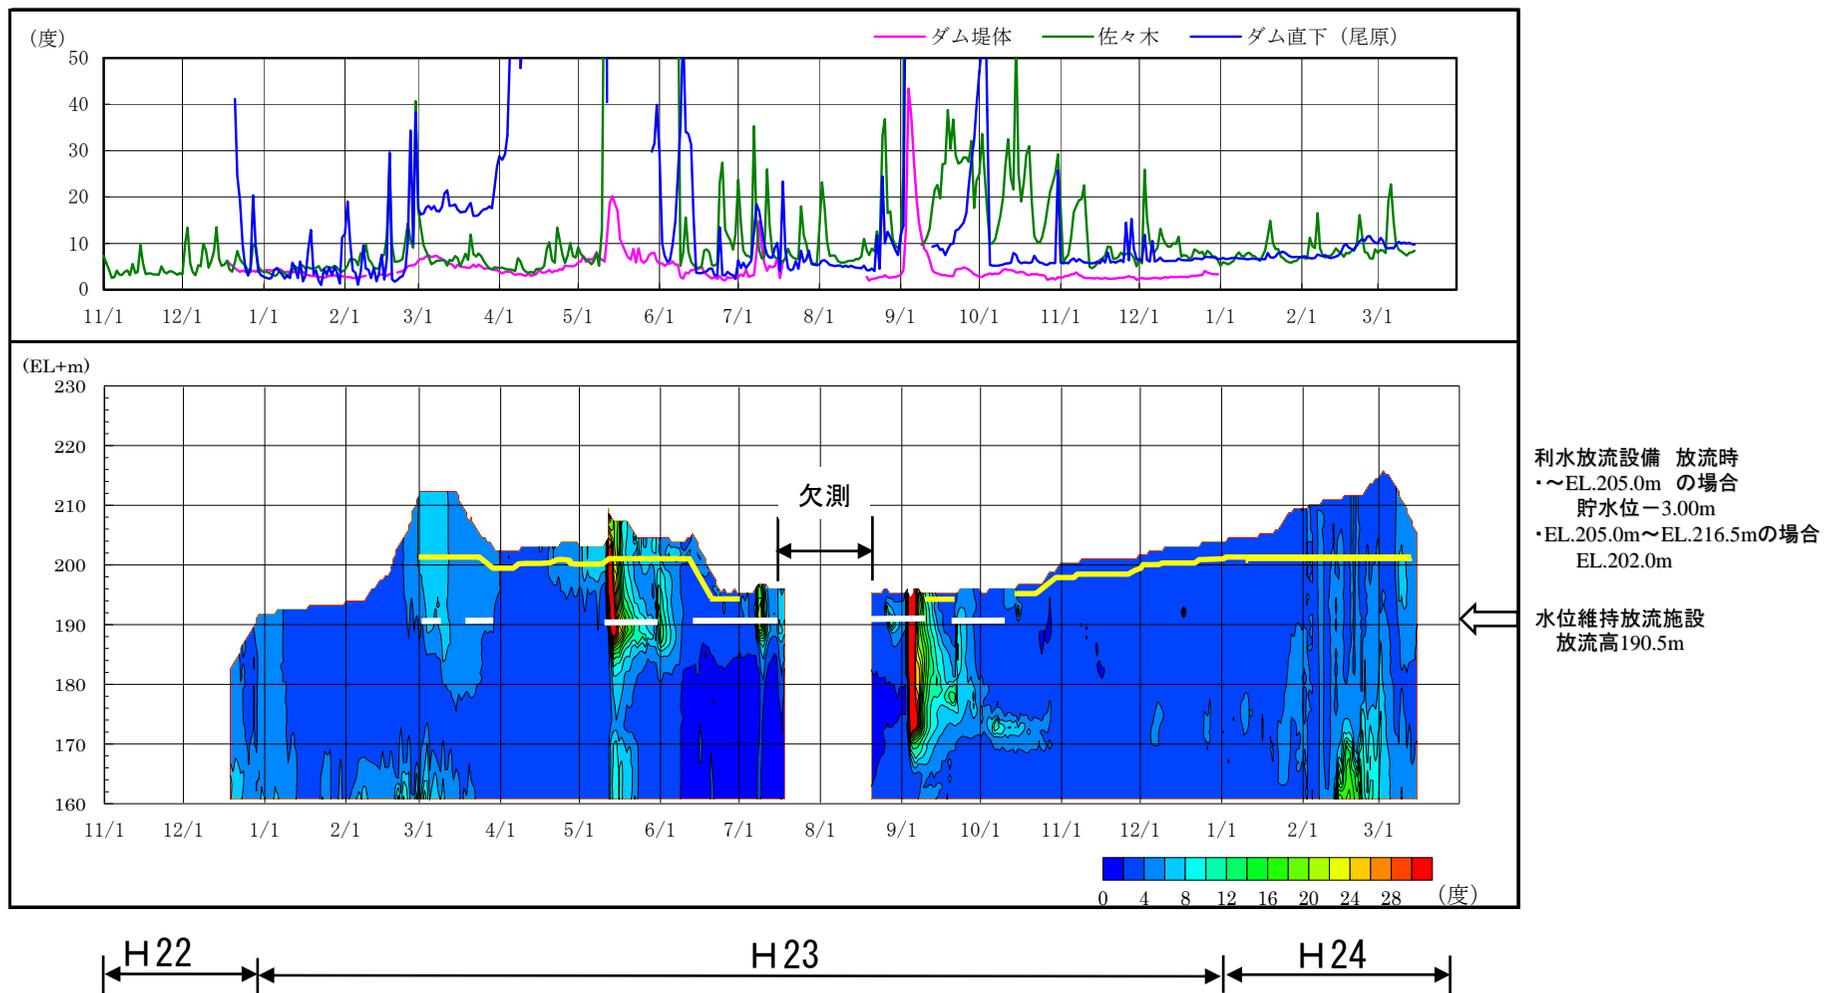
# 【濁度 時系列変化(自動監視装置)】

ダム直下(尾原)では流入河川(佐々木)、ダム堤体(表層)と比べてやや上昇しているが、貯水池の鉛直分布では、概ね表層~下層において一様であり、濁水長期化等の傾向は見られていない。平成24年2月下旬頃の小出水に伴って流入した濁りの影響が中下層部付近に見られる。

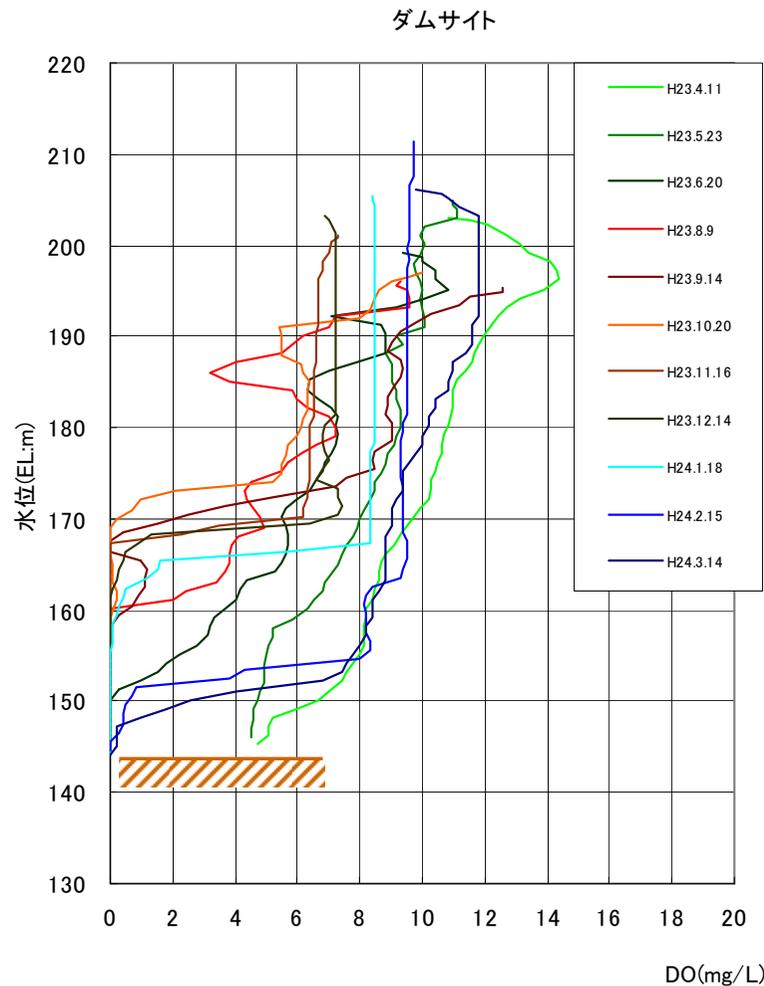
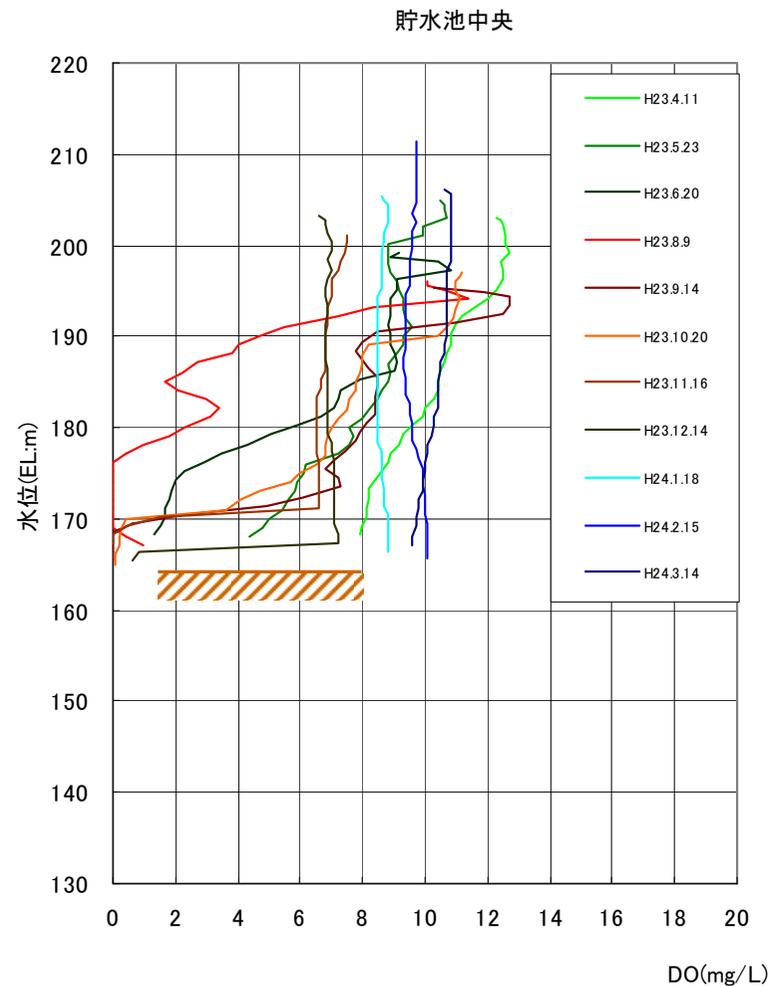
【DO】H23.4~H24.3

4月以降は水温躍層の形成により上下層の循環がなくなるため、下層では酸素の消費が進むことでDOの低下がみられる。なお、ダムサイト(下層)で平成24年1~3月のDOが回復していないため、今後の動向を注視していくこととする。

ダムサイト下層のDOが平成24年1～3月においても回復せず、試験湛水直後で安定していないと考えられる。今後の動向を注視していくこととする。

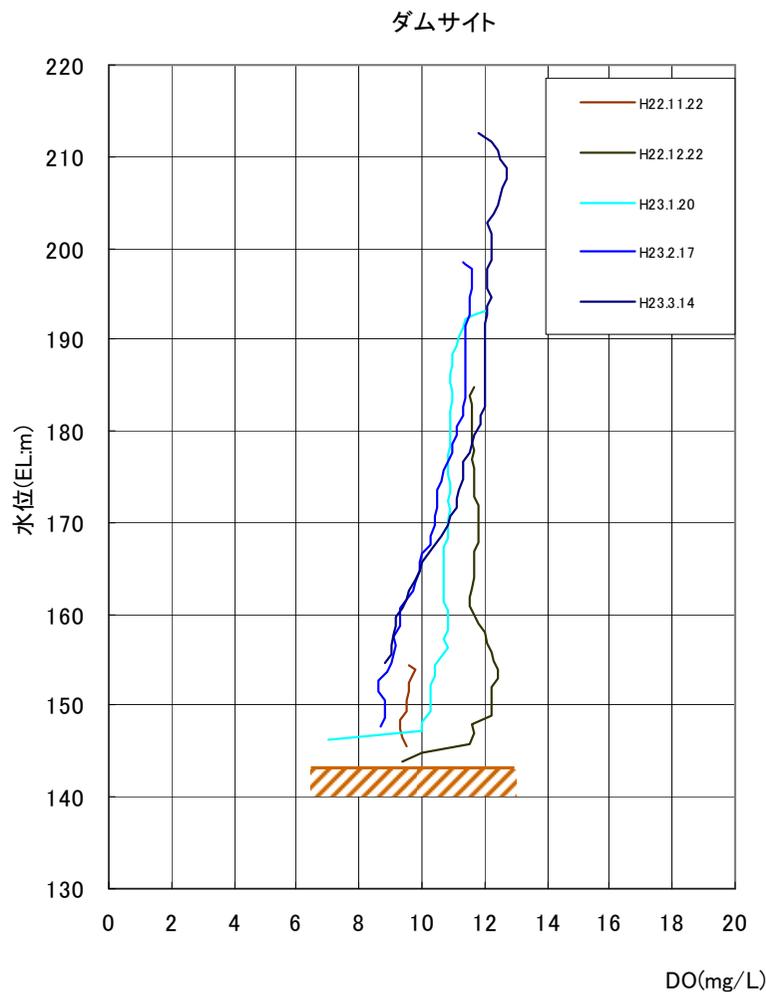
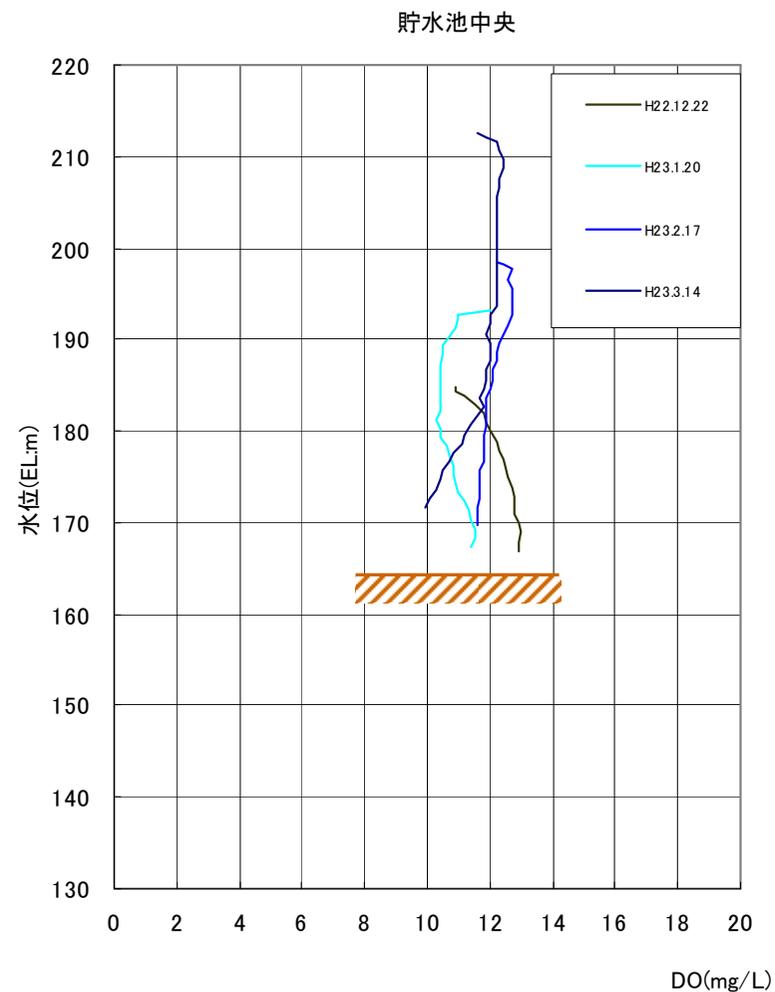
【DO】H22.11~H23.3

ダムサイト(下層)では1月まで底部のDOが十分に回復していないが、2月以降は回復している。

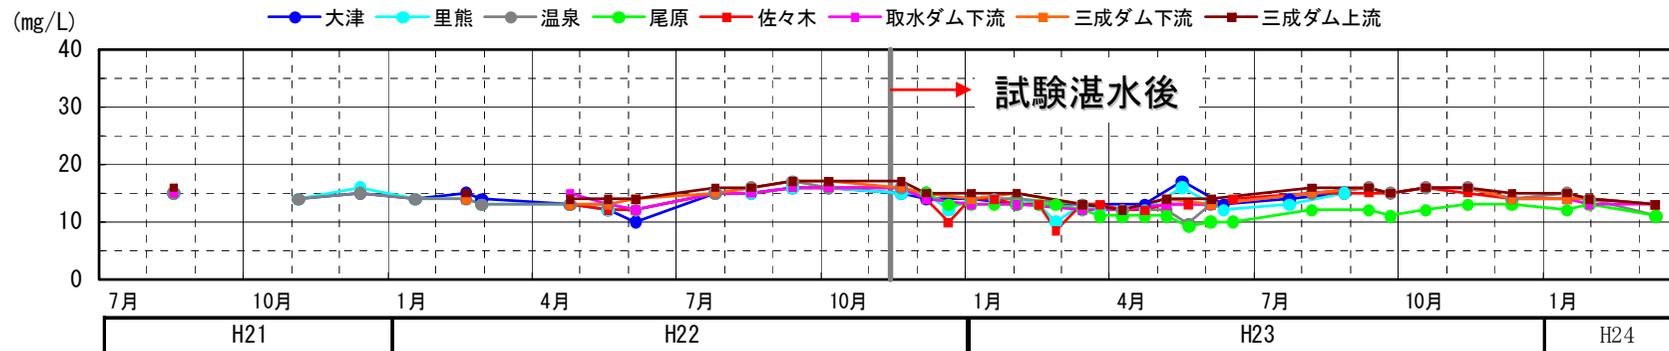
ケイ素(斐伊川本川)

- ・ 斐伊川本川におけるケイ素濃度は、10~17mg/Lで推移している。
- ・ 本川、支川ともに同等のレベルであり、縦断的な変化も見られていない。
- ・ 請川のケイ素濃度は他の支川よりもやや高いが、流量は少なく本川への影響は見られていない。

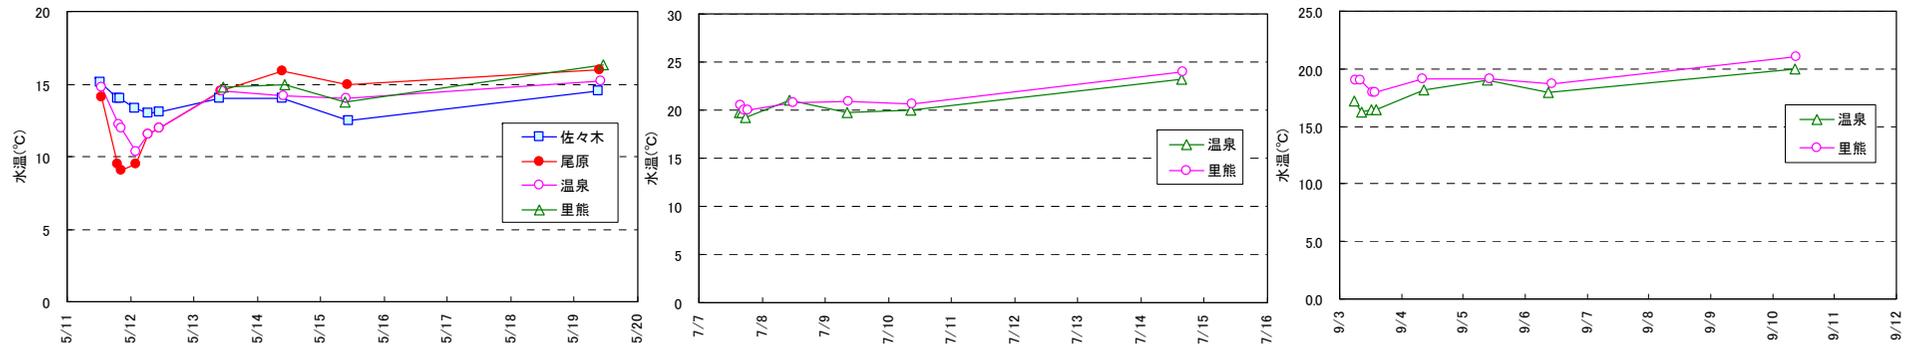
水温変化の影響について(左：5月出水、中：7月出水、右：9月出水)

・ 5月の出水では、増水期間を中心にして一時的に尾原ダムの冷水放流が見られるが、1日後には回復している。

出水により水温成層が崩れ、一時的な冷水放流になったと考えられる。

- ・ 7月の出水では、下流部で顕著な冷水現象は見られない。
- ・ 9月の出水では、下流部で顕著な冷水現象は見られない。

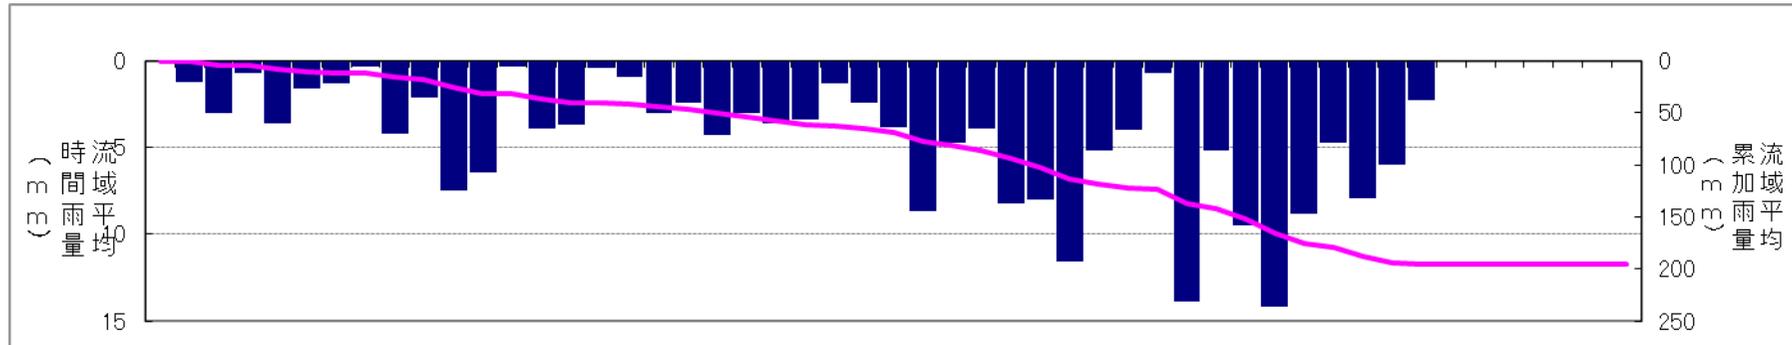
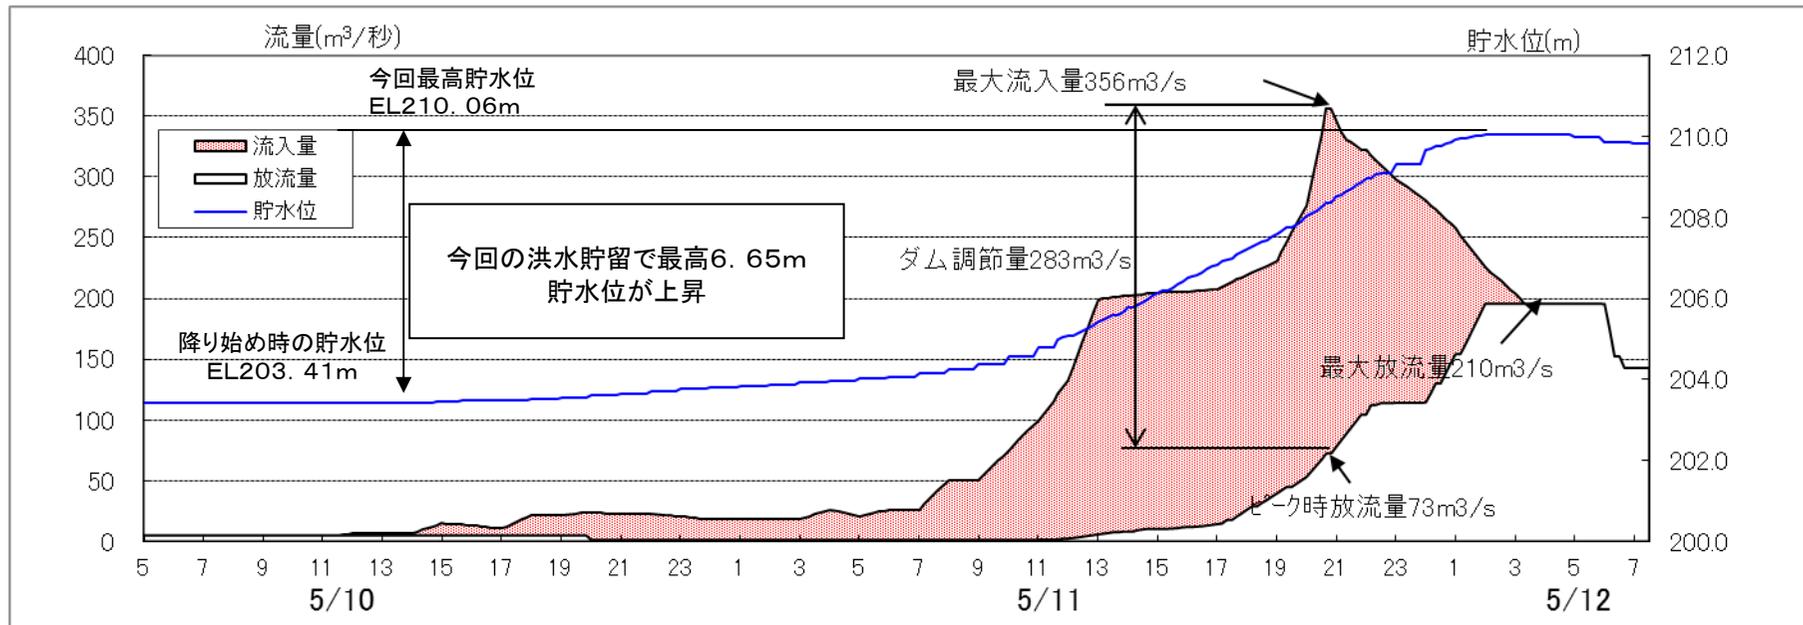
### （4） 洪水調節の状況（H24.5.10～5.12）

・ 尾原ダム流域において降り始めからの雨量は流域平均雨量で、195.3ミリに達し、尾原ダムではこの間、約12,000,000m<sup>3</sup>の洪水を貯留しました。

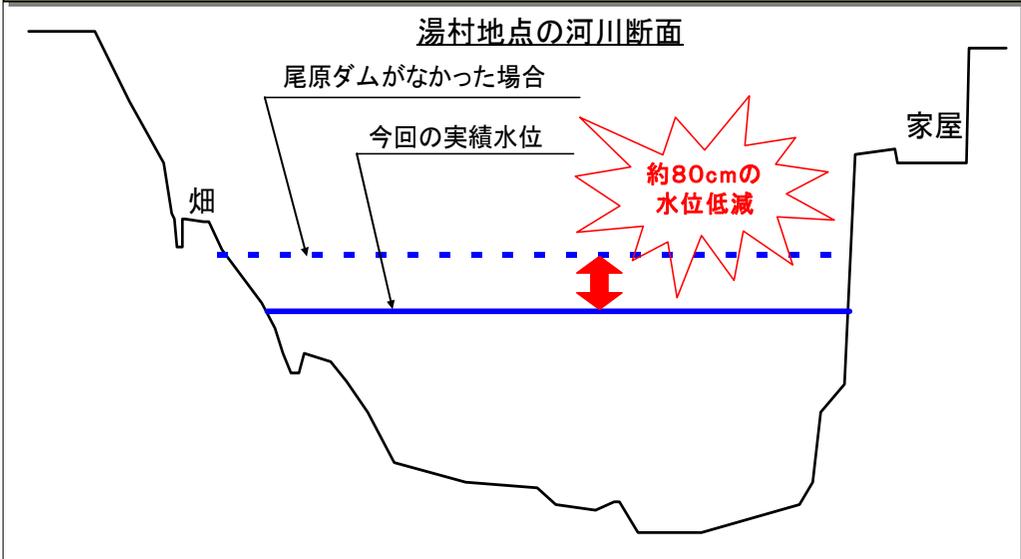
#### 尾原ダムが無かった場合の河川状況の比較（湯村地点）

- 5月の出水では、尾原ダムの洪水調節により、湯村地点の河川水位は、約80cm低減されました。
