# 第7回 志津見ダム・尾原ダム モニタリング委員会

「黒っぽい水」  
神戸川における着色水調査について

平成25年 9月 17日  
国土交通省 中国地方整備局

## 資料－６－１ 「黒っぽい水」神戸川における着色水調査について

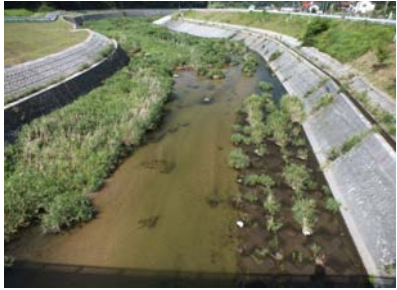
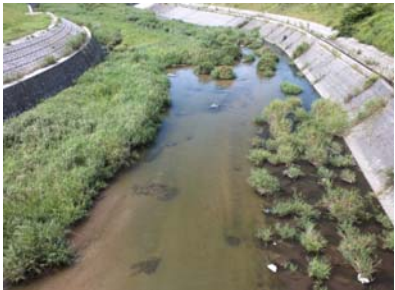
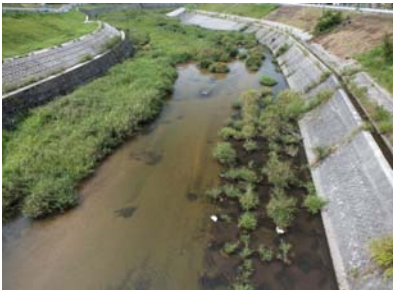
| | 平成24年7月24日 晴 | 平成24年8月22日 曇 | 平成24年9月5日 曇 |
|---|---|---|---|
| 与一原橋 | <div></div> <div>【河川水の状況】<br/>①24.4℃<br/>②100cm以上<br/>③濁り無し<br/>④4.2m<sup>3</sup>/s<br/>(志津見ダム流入量)<br/>⑤黒い苔無し<br/>⑥無し</div> | <div></div> <div>【河川水の状況】<br/>①25.6℃<br/>②100cm以上<br/>③濁り無し<br/>④3.3m<sup>3</sup>/s<br/>(志津見ダム流入量)<br/>⑤黒い苔無し<br/>⑥無し</div> | <div></div> <div>【河川水の状況】<br/>①23.9℃<br/>②100cm以上<br/>③多少緑色<br/>④3.3m<sup>3</sup>/s<br/>(志津見ダム流入量)<br/>⑤黒い苔無し<br/>⑥無し</div> |

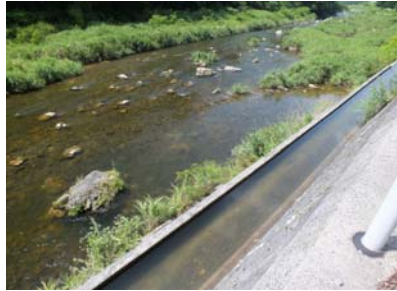
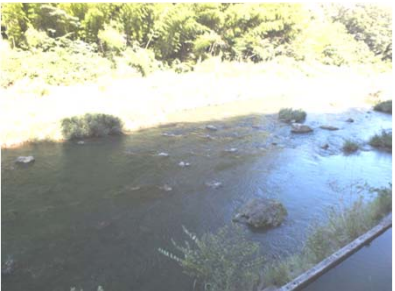
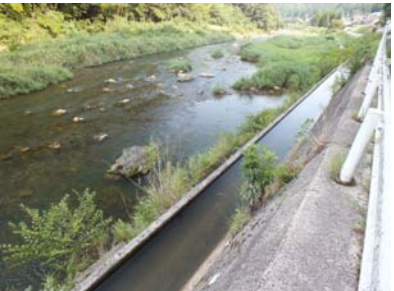
| | 平成24年7月24日 晴 | 平成24年8月22日 曇 | 平成24年9月5日 曇 |
|---|---|---|---|
| 柳瀬橋上流 | <div></div> <div>【河川水の状況】<br/>①25.0℃<br/>②100cm以上<br/>③濁り無し<br/>④6.2m<sup>3</sup>/s<br/>(馬木地点)<br/>⑤黒い苔無し<br/>⑥無し</div> | <div></div> <div>【河川水の状況】<br/>①25.2℃<br/>②99cm<br/>③多少緑色<br/>④5.0m<sup>3</sup>/s<br/>(馬木地点)<br/>⑤黒い苔無し<br/>⑥無し</div> | <div></div> <div>【河川水の状況】<br/>①24.3℃<br/>②100cm以上<br/>③多少緑色<br/>④7.9m<sup>3</sup>/s<br/>(馬木地点)<br/>⑤黒い苔無し<br/>⑥無し</div> |

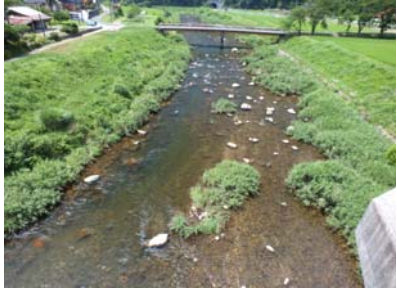
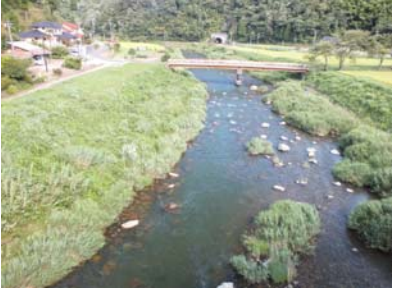
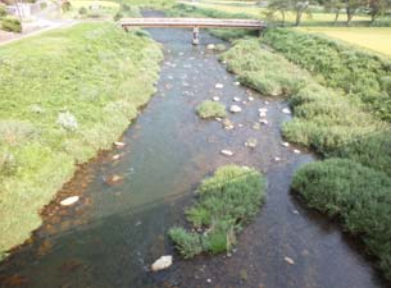
| | 平成24年7月24日 晴 | 平成24年8月22日 曇 | 平成24年9月5日 曇 |
|---|---|---|---|
| 柳瀬橋 | <div></div> <div>【河川水の状況】<br/>①—<br/>②—<br/>③濁り無し<br/>④6.2m<sup>3</sup>/s<br/>(馬木地点)<br/>⑤黒い苔無し<br/>⑥無し</div> | <div></div> <div>【河川水の状況】<br/>①—<br/>②—<br/>③多少緑色<br/>④5.0m<sup>3</sup>/s<br/>(馬木地点)<br/>⑤黒い苔無し<br/>⑥無し</div> | <div></div> <div>【河川水の状況】<br/>①—<br/>②—<br/>③多少緑色<br/>④7.9m<sup>3</sup>/s<br/>(馬木地点)<br/>⑤黒い苔無し<br/>⑥無し</div> |

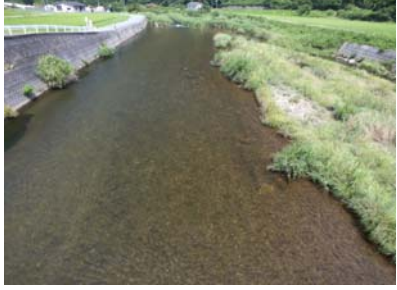
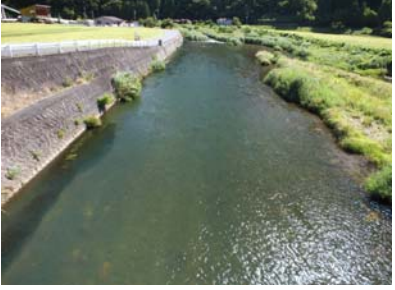
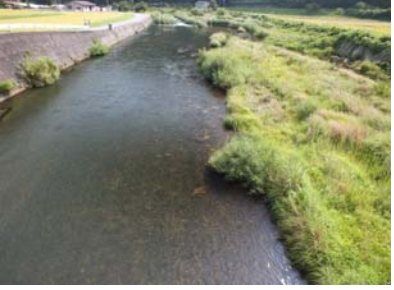
| | 平成24年7月24日 晴 | 平成24年8月22日 曇 | 平成24年9月5日 曇 |
|---|---|---|---|
| 野土橋 | <div></div> <div>【河川水の状況】<br/>①27.0℃<br/>②100cm以上<br/>③濁り無し<br/>④6.2m<sup>3</sup>/s<br/>(馬木地点)<br/>⑤黒い苔無し<br/>⑥有り</div> | <div></div> <div>【河川水の状況】<br/>①25.6℃<br/>②100cm以上<br/>③多少緑色<br/>④5.0m<sup>3</sup>/s<br/>(馬木地点)<br/>⑤黒い苔無し<br/>⑥有り</div> | <div></div> <div>【河川水の状況】<br/>①24.6℃<br/>②100cm以上<br/>③多少緑色<br/>④7.9m<sup>3</sup>/s<br/>(馬木地点)<br/>⑤黒い苔無し<br/>⑥有り</div> |

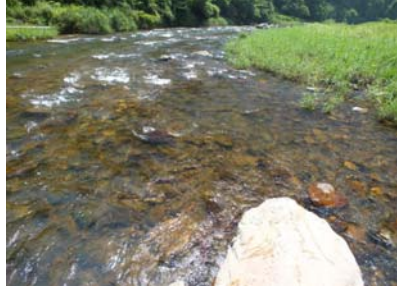
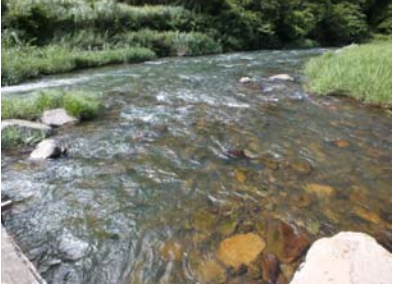
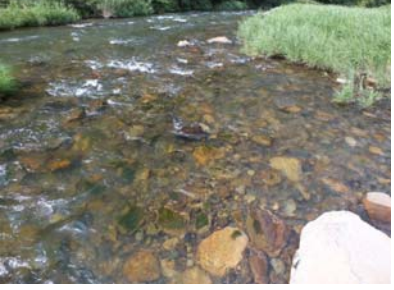
| | 平成24年7月24日 晴 | 平成24年8月22日 曇 | 平成24年9月5日 曇 |
|---|---|---|---|
| 小池橋上流 | <div></div> <div>【河川水の状況】<br/>①27.9℃<br/>②100cm以上<br/>③濁り無し<br/>④6.2m<sup>3</sup>/s<br/>(馬木地点)<br/>⑤黒い苔無し<br/>⑥有り</div> | <div></div> <div>【河川水の状況】<br/>①25.3℃<br/>②100cm以上<br/>③多少緑色<br/>④5.0m<sup>3</sup>/s<br/>(馬木地点)<br/>⑤黒い苔無し<br/>⑥有り</div> | <div></div> <div>【河川水の状況】<br/>①24.2℃<br/>②100cm以上<br/>③多少緑色<br/>④7.9m<sup>3</sup>/s<br/>(馬木地点)<br/>⑤黒い苔無し<br/>⑥有り</div> |

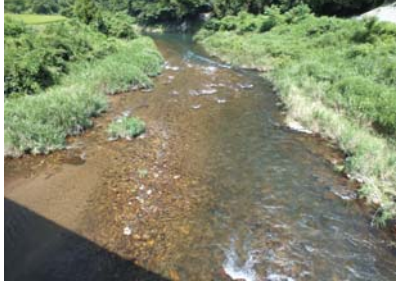
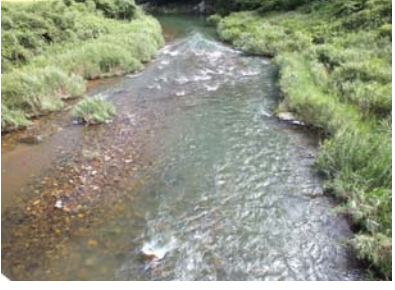
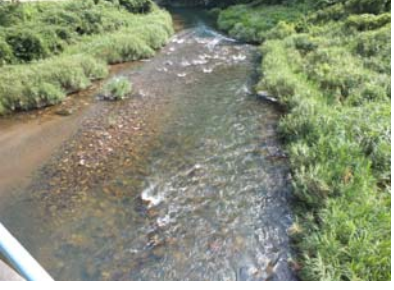
| | 平成24年7月24日 晴 | 平成24年8月22日 曇 | 平成24年9月5日 曇 |
|---|---|---|---|
| 小池橋 | <div></div> <div>【河川水の状況】<br/>①—<br/>②—<br/>③濁り無し<br/>④6.2m<sup>3</sup>/s<br/>(馬木地点)<br/>⑤黒い苔無し<br/>⑥無し</div> | <div></div> <div>【河川水の状況】<br/>①—<br/>②—<br/>③多少緑色<br/>④5.0m<sup>3</sup>/s<br/>(馬木地点)<br/>⑤黒い苔無し<br/>⑥無し</div> | <div></div> <div>【河川水の状況】<br/>①—<br/>②—<br/>③多少緑色<br/>④7.9m<sup>3</sup>/s<br/>(馬木地点)<br/>⑤黒い苔無し<br/>⑥有り</div> |

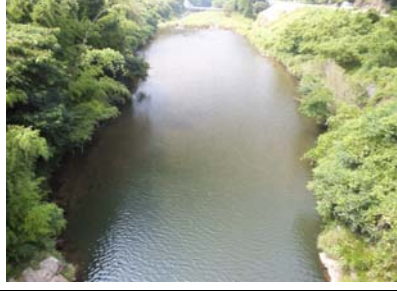
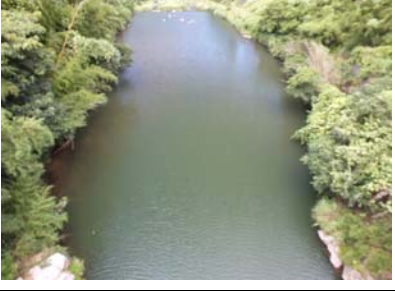
| | 平成24年7月24日 晴 | 平成24年8月22日 曇 | 平成24年9月5日 曇 |
|---|---|---|---|
| 豊田橋 | <div></div> <div>【河川水の状況】<br/>①—<br/>②—<br/>③濁り無し<br/>④6.2m<sup>3</sup>/s<br/>(馬木地点)<br/>⑤黒い苔無し<br/>⑥無し</div> | <div></div> <div>【河川水の状況】<br/>①—<br/>②—<br/>③多少緑色<br/>④5.0m<sup>3</sup>/s<br/>(馬木地点)<br/>⑤黒い苔無し<br/>⑥無し</div> | <div></div> <div>【河川水の状況】<br/>①—<br/>②—<br/>③多少緑色<br/>④7.9m<sup>3</sup>/s<br/>(馬木地点)<br/>⑤黒い苔有り<br/>⑥有り</div> |

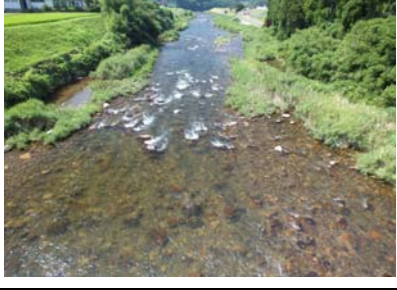
| | 平成24年7月24日 晴 | 平成24年8月22日 曇 | 平成24年9月5日 曇 |
|---|---|---|---|
| 仁江橋 | <div></div> <div>【河川水の状況】<br/>①—<br/>②—<br/>③濁り無し<br/>④6.2m<sup>3</sup>/s<br/>(馬木地点)<br/>⑤黒い苔無し<br/>⑥無し</div> | <div></div> <div>【河川水の状況】<br/>①—<br/>②—<br/>③多少緑色<br/>④5.0m<sup>3</sup>/s<br/>(馬木地点)<br/>⑤黒い苔有り<br/>⑥無し</div> | <div></div> <div>【河川水の状況】<br/>①—<br/>②—<br/>③多少緑色<br/>④7.9m<sup>3</sup>/s<br/>(馬木地点)<br/>⑤黒い苔有り<br/>⑥有り</div> |

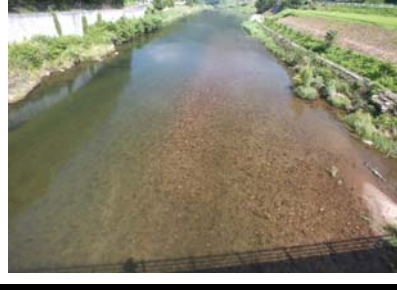
| | 平成24年7月24日 晴 | 平成24年8月22日 曇 | 平成24年9月5日 曇 |
|---|---|---|---|
| 滝尻橋下流 | <div></div> <div>【河川水の状況】<br/>①27.4℃<br/>②100cm以上<br/>③濁り無し<br/>④6.2m<sup>3</sup>/s<br/>(馬木地点)<br/>⑤黒い苔無し<br/>⑥無し</div> | <div></div> <div>【河川水の状況】<br/>①25.6℃<br/>②100cm以上<br/>③多少緑色<br/>④5.0m<sup>3</sup>/s<br/>(馬木地点)<br/>⑤黒い苔無し<br/>⑥無し</div> | <div></div> <div>【河川水の状況】<br/>①21.4℃<br/>②100cm以上<br/>③多少緑色<br/>④7.9m<sup>3</sup>/s<br/>(馬木地点)<br/>⑤黒い苔無し<br/>⑥有り</div> |

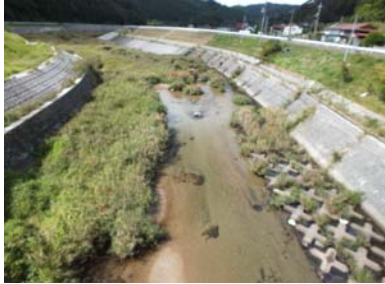
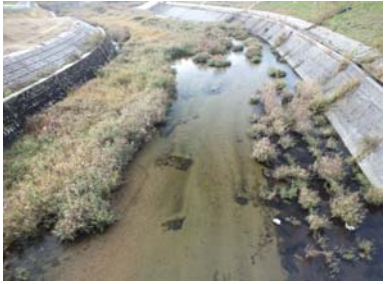
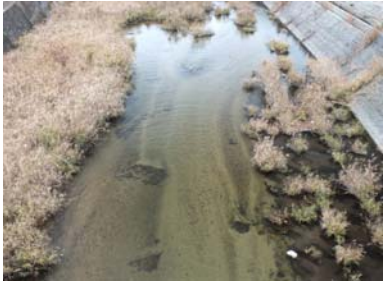
| | 平成24年10月3日 曇 | 平成24年11月7日 曇 | 平成24年12月5日 曇 |
|---|---|---|---|
| 与一原橋 | <div></div> <div>【河川水の状況】<br/>① 18.9℃<br/>② 100cm 以上<br/>③ 濁り無し<br/>④ 1.6m3/s<br/>(志津見ダム流入量)<br/>⑤ 黒い苔無し<br/>⑥ 無し</div> | <div></div> <div>【河川水の状況】<br/>① 14.4℃<br/>② 100cm 以上<br/>③ 濁り無し<br/>④ 3.1m3/s<br/>(志津見ダム流入量)<br/>⑤ 黒い苔無し<br/>⑥ 無し</div> | <div></div> <div>【河川水の状況】<br/>① 9.2℃<br/>② 100cm 以上<br/>③ 濁り無し<br/>④ 3.2m3/s<br/>(志津見ダム流入量)<br/>⑤ 黒い苔無し<br/>⑥ 無し</div> |

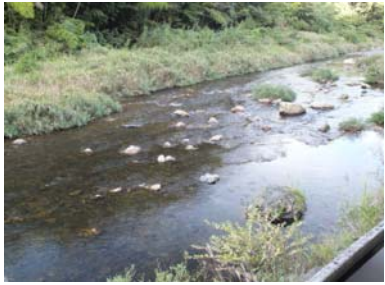
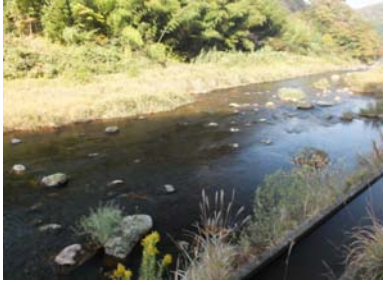
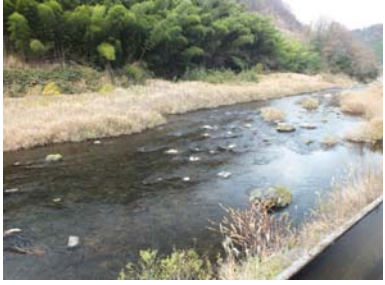
| | 平成24年10月3日 曇 | 平成24年11月7日 曇 | 平成24年12月5日 曇 |
|---|---|---|---|
| 柳瀬橋上流 | <div></div> <div>【河川水の状況】<br/>① 19.6℃<br/>② 100cm 以上<br/>③ 濁り無し<br/>④ 3.0m3/s<br/>(馬木地点)<br/>⑤ 黒い苔無し<br/>⑥ 無し</div> | <div></div> <div>【河川水の状況】<br/>① 14.1℃<br/>② 100cm<br/>③ 濁り無し<br/>④ 5.5m3/s<br/>(馬木地点)<br/>⑤ 黒い苔無し<br/>⑥ 無し</div> | <div></div> <div>【河川水の状況】<br/>① 9.5℃<br/>② 100cm 以上<br/>③ 濁り無し<br/>④ —<br/>(馬木地点)<br/>⑤ 黒い苔無し<br/>⑥ 無し</div> |

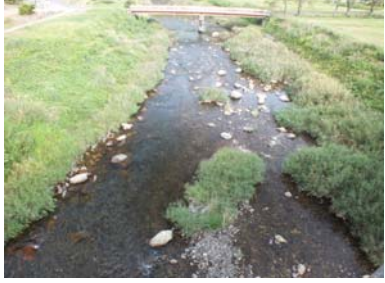
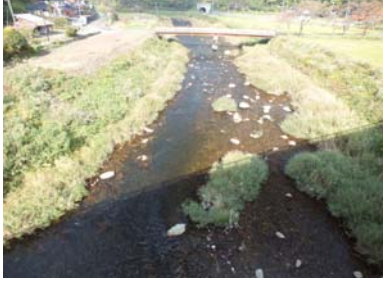
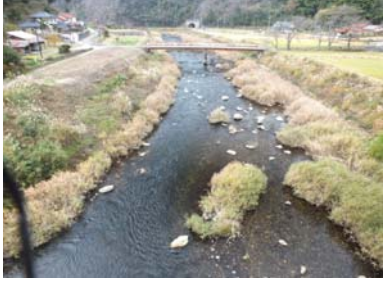
| | 平成24年10月3日 曇 | 平成24年11月7日 曇 | 平成24年12月5日 曇 |
|---|---|---|---|
| 柳瀬橋 | <div></div> <div>【河川水の状況】<br/>① —<br/>② —<br/>③ 濁り無し<br/>④ 3.0m3/s<br/>(馬木地点)<br/>⑤ 黒い苔無し<br/>⑥ 無し</div> | <div></div> <div>【河川水の状況】<br/>① —<br/>② —<br/>③ 濁り無し<br/>④ 5.5m3/s<br/>(馬木地点)<br/>⑤ 黒い苔無し<br/>⑥ 無し</div> | <div></div> <div>【河川水の状況】<br/>① —<br/>② —<br/>③ 濁り無し<br/>④ —<br/>(馬木地点)<br/>⑤ 黒い苔無し<br/>⑥ 無し</div> |

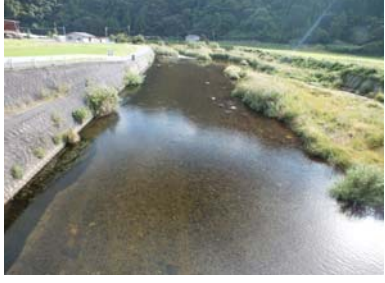
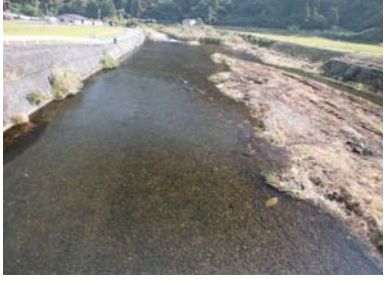
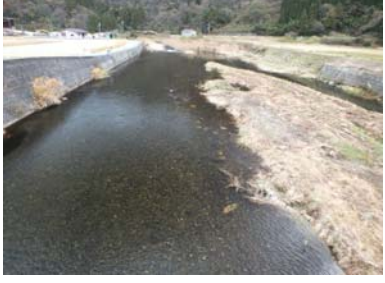
| | 平成24年10月3日 曇 | 平成24年11月7日 曇 | 平成24年12月5日 曇 |
|---|---|---|---|
| 野土橋 | <div></div> <div>【河川水の状況】<br/>① 19.0℃<br/>② 100cm 以上<br/>③ 濁り無し<br/>④ 3.0m3/s<br/>(馬木地点)<br/>⑤ 黒い苔無し<br/>⑥ 有り</div> | <div></div> <div>【河川水の状況】<br/>① 14.5℃<br/>② 100cm 以上<br/>③ 濁り無し<br/>④ 5.5m3/s<br/>(馬木地点)<br/>⑤ 黒い苔無し<br/>⑥ 有り</div> | <div></div> <div>【河川水の状況】<br/>① 9.5℃<br/>② 100cm 以上<br/>③ 濁り無し<br/>④ —<br/>(馬木地点)<br/>⑤ 黒い苔無し<br/>⑥ 有り</div> |

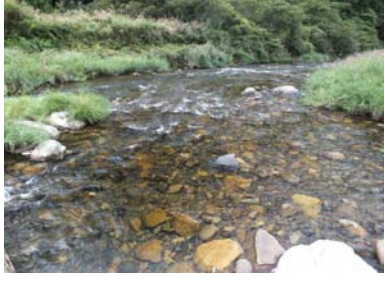
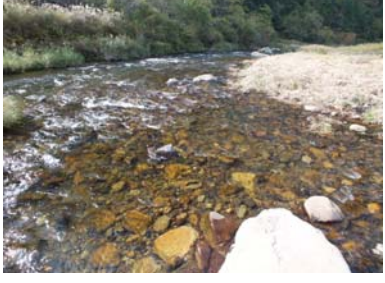
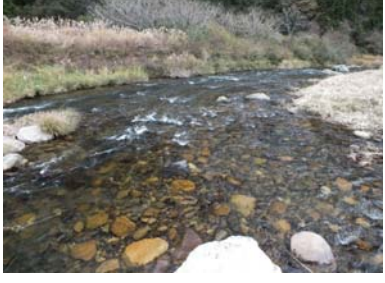
| | 平成24年10月3日 曇 | 平成24年11月7日 曇 | 平成24年12月5日 曇 |
|---|---|---|---|
| 小池橋上流 | <div></div> <div>【河川水の状況】<br/>① 18.7℃<br/>② 100cm 以上<br/>③ 濁り無し<br/>④ 3.0m3/s<br/>(馬木地点)<br/>⑤ 黒い苔無し<br/>⑥ 有り</div> | <div></div> <div>【河川水の状況】<br/>① 14.2℃<br/>② 100cm 以上<br/>③ 濁り無し<br/>④ 5.5m3/s<br/>(馬木地点)<br/>⑤ 黒い苔無し<br/>⑥ 有り</div> | <div></div> <div>【河川水の状況】<br/>① 9.1℃<br/>② 100cm 以上<br/>③ 濁り無し<br/>④ —<br/>(馬木地点)<br/>⑤ 黒い苔無し<br/>⑥ 無し</div> |

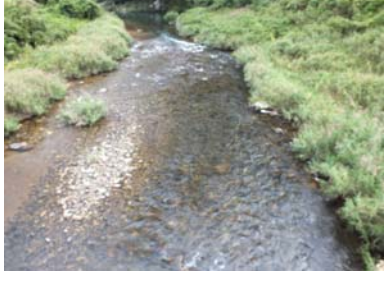
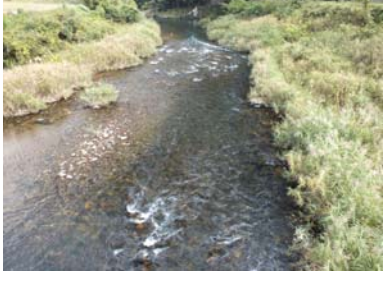
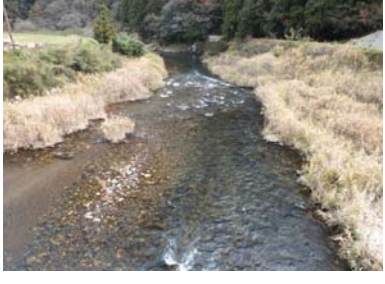
| | 平成24年10月3日 曇 | 平成24年11月7日 曇 | 平成24年12月5日 曇 |
|---|---|---|---|
| 小池橋 | <div></div> <div>【河川水の状況】<br/>① —<br/>② —<br/>③ 濁り無し<br/>④ 3.0m3/s<br/>(馬木地点)<br/>⑤ 黒い苔無し<br/>⑥ 無し</div> | <div></div> <div>【河川水の状況】<br/>① —<br/>② —<br/>③ 濁り無し<br/>④ 5.5m3/s<br/>(馬木地点)<br/>⑤ 黒い苔無し<br/>⑥ 無し</div> | <div></div> <div>【河川水の状況】<br/>① —<br/>② —<br/>③ 濁り無し<br/>④ —<br/>(馬木地点)<br/>⑤ 黒い苔無し<br/>⑥ 無し</div> |

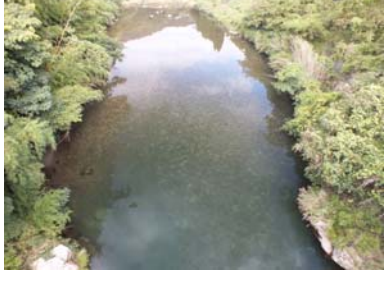
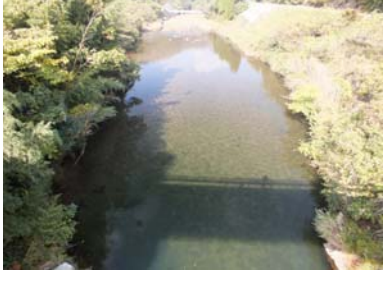
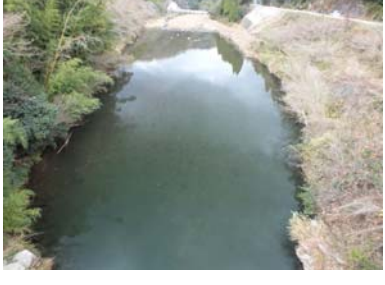
| | 平成24年10月3日 曇 | 平成24年11月7日 曇 | 平成24年12月5日 曇 |
|---|---|---|---|
| 豊田橋 | <div></div> <div>【河川水の状況】<br/>① —<br/>② —<br/>③ 濁り無し<br/>④ 3.0m3/s<br/>(馬木地点)<br/>⑤ 黒い苔無し<br/>⑥ 無し</div> | <div></div> <div>【河川水の状況】<br/>① —<br/>② —<br/>③ 濁り無し<br/>④ 5.5m3/s<br/>(馬木地点)<br/>⑤ 黒い苔無し<br/>⑥ 無し</div> | <div></div> <div>【河川水の状況】<br/>① —<br/>② —<br/>③ 濁り無し<br/>④ —<br/>(馬木地点)<br/>⑤ 黒い苔無し<br/>⑥ 無し</div> |

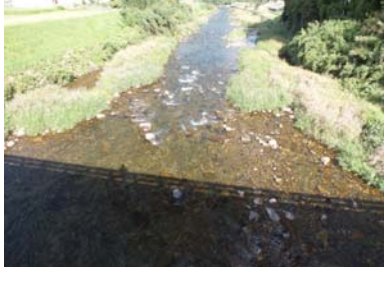
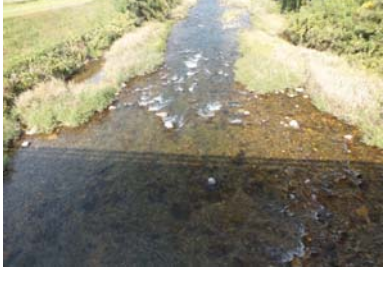
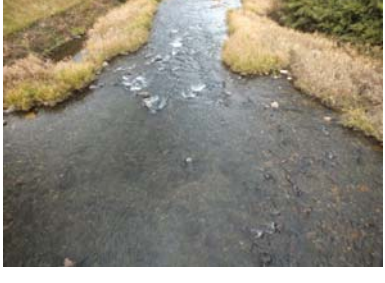
| | 平成24年10月3日 曇 | 平成24年11月7日 曇 | 平成24年12月5日 曇 |
|---|---|---|---|
| 仁江橋 | <div></div> <div>【河川水の状況】<br/>① —<br/>② —<br/>③ 濁り無し<br/>④ 3.0m3/s<br/>(馬木地点)<br/>⑤ 黒い堆積物有り<br/>⑥ 無し</div> | <div></div> <div>【河川水の状況】<br/>① —<br/>② —<br/>③ 濁り無し<br/>④ 5.5m3/s<br/>(馬木地点)<br/>⑤ 黒い堆積物有り<br/>⑥ 無し</div> | <div></div> <div>【河川水の状況】<br/>① —<br/>② —<br/>③ 濁り無し<br/>④ —<br/>(馬木地点)<br/>⑤ 黒い堆積物有り<br/>⑥ 無し</div> |

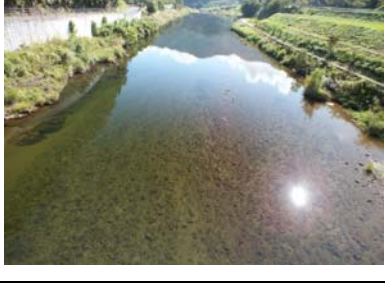
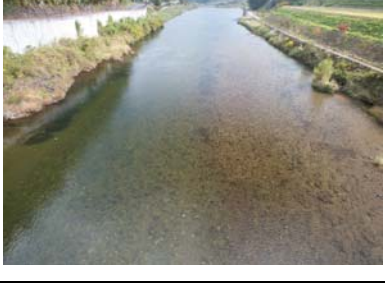
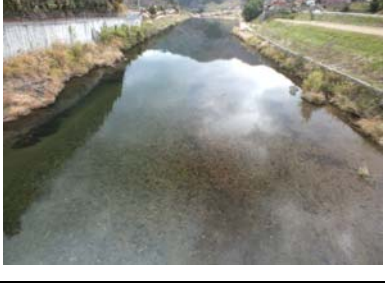
| | 平成24年10月3日 曇 | 平成24年11月7日 曇 | 平成24年12月5日 曇 |
|---|---|---|---|
| 滝尻橋下流 | <div></div> <div>【河川水の状況】<br/>① 18.7℃<br/>② 100cm 以上<br/>③ 濁り無し<br/>④ 3.0m3/s<br/>(馬木地点)<br/>⑤ 黒い苔無し<br/>⑥ 有り</div> | <div></div> <div>【河川水の状況】<br/>① 14.1℃<br/>② 100cm 以上<br/>③ 濁り無し<br/>④ 5.5m3/s<br/>(馬木地点)<br/>⑤ 黒い苔無し<br/>⑥ 有り</div> | <div></div> <div>【河川水の状況】<br/>① 8.6℃<br/>② 100cm 以上<br/>③ 濁り無し<br/>④ —<br/>(馬木地点)<br/>⑤ 黒い苔無し<br/>⑥ 有り</div> |

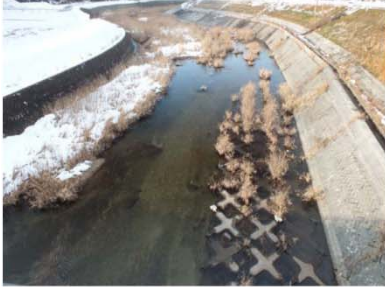
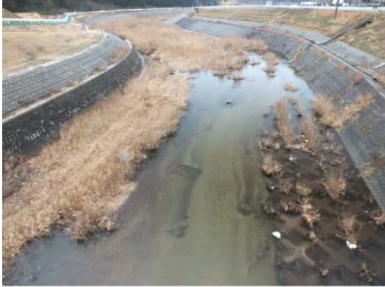
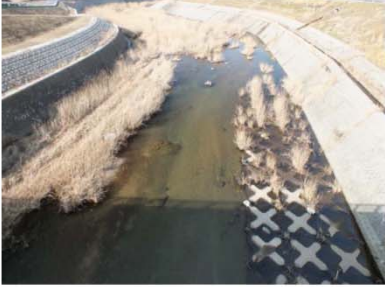
| | 平成25年1月9日 曇 | 平成25年2月6日 曇 | 平成25年3月6日 晴 |
|---|---|---|---|
| 与一原橋 | <div></div> <div>【河川水の状況】<br/>① 5. 2℃<br/>② 1 0 0 cm 以上<br/>③ 濁り無し<br/>④ 2. 8 m3/s<br/>(志津見ダム流入量)<br/>⑤ 黒い苔無し<br/>⑥ 無し</div> | <div></div> <div>【河川水の状況】<br/>① 7. 0℃<br/>② 1 0 0 cm 以上<br/>③ 濁り無し<br/>④ 4. 2 m3/s<br/>(志津見ダム流入量)<br/>⑤ 黒い堆積物有り<br/>⑥ 無し</div> | <div></div> <div>【河川水の状況】<br/>① 5. 4℃<br/>② 1 0 0 cm 以上<br/>③ 濁り無し<br/>④ 3. 1 m3/s<br/>(志津見ダム流入量)<br/>⑤ 黒い堆積物有り<br/>⑥ 無し</div> |

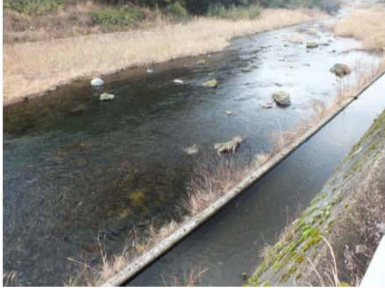
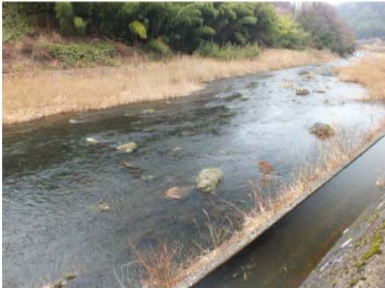
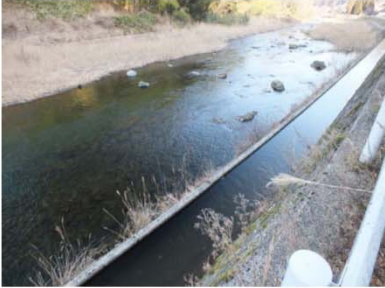
| | 平成25年1月9日 曇 | 平成25年2月6日 曇 | 平成25年3月6日 晴 |
|---|---|---|---|
| 柳瀬橋上流 | <div></div> <div>【河川水の状況】<br/>① 5. 8℃<br/>② 1 0 0 cm 以上<br/>③ 濁り無し<br/>④ 5. 5 m3/s<br/>(馬木地点)<br/>⑤ 黒い苔無し<br/>⑥ 無し</div> | <div></div> <div>【河川水の状況】<br/>① 6. 0℃<br/>② 1 0 0 cm 以上<br/>③ 濁り無し<br/>④ 1 3. 6 m3/s<br/>(馬木地点)<br/>⑤ 黒い苔無し<br/>⑥ 無し</div> | <div></div> <div>【河川水の状況】<br/>① 7. 0℃<br/>② 1 0 0 cm 以上<br/>③ 濁り無し<br/>④ 6. 7 m3/s<br/>(馬木地点)<br/>⑤ 黒い苔無し<br/>⑥ 無し</div> |

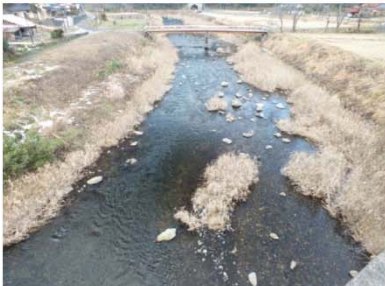
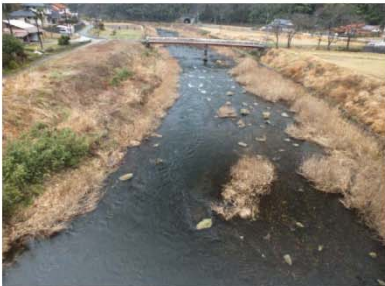
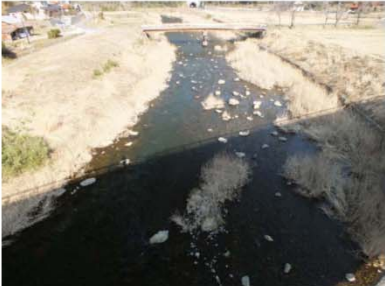
| | 平成25年1月9日 曇 | 平成25年2月6日 曇 | 平成25年3月6日 晴 |
|---|---|---|---|
| 柳瀬橋 | <div></div> <div>【河川水の状況】<br/>① —<br/>② —<br/>③ 濁り無し<br/>④ 5. 5 m3/s<br/>(馬木地点)<br/>⑤ 黒い苔無し<br/>⑥ 無し</div> | <div></div> <div>【河川水の状況】<br/>① —<br/>② —<br/>③ 濁り無し<br/>④ 1 3. 6 m3/s<br/>(馬木地点)<br/>⑤ 黒い苔無し<br/>⑥ 無し</div> | <div></div> <div>【河川水の状況】<br/>① —<br/>② —<br/>③ 濁り無し<br/>④ 6. 7 m3/s<br/>(馬木地点)<br/>⑤ 黒い苔無し<br/>⑥ 無し</div> |

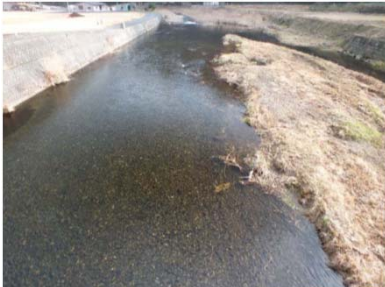
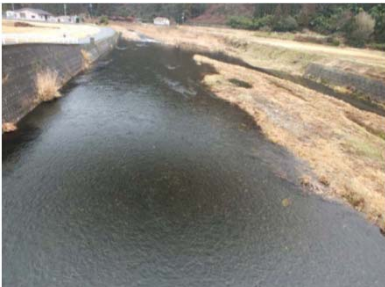
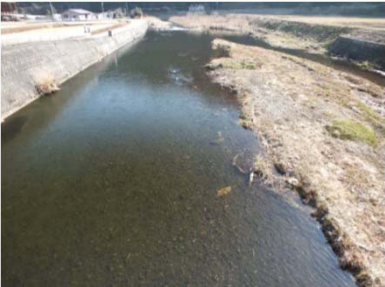
| | 平成25年1月9日 曇 | 平成25年2月6日 曇 | 平成25年3月6日 晴 |
|---|---|---|---|
| 野土橋 | <div></div> <div>【河川水の状況】<br/>① 5. 9℃<br/>② 1 0 0 cm 以上<br/>③ 濁り無し<br/>④ 5. 5 m3/s<br/>(馬木地点)<br/>⑤ 黒い堆積物有り<br/>⑥ 有り</div> | <div></div> <div>【河川水の状況】<br/>① 6. 1℃<br/>② 1 0 0 cm 以上<br/>③ 濁り無し<br/>④ 1 3. 6 m3/s<br/>(馬木地点)<br/>⑤ 黒い堆積物有り<br/>⑥ 有り</div> | <div></div> <div>【河川水の状況】<br/>① 7. 4℃<br/>② 1 0 0 cm 以上<br/>③ 濁り無し<br/>④ 6. 7 m3/s<br/>(馬木地点)<br/>⑤ 黒い堆積物有り<br/>⑥ 有り</div> |

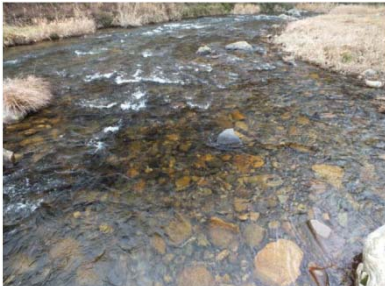
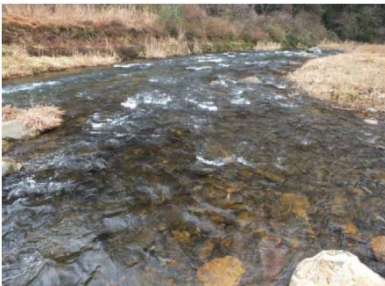
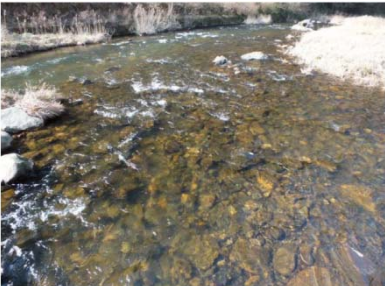
| | 平成25年1月9日 曇 | 平成25年2月6日 曇 | 平成25年3月6日 晴 |
|---|---|---|---|
| 小池橋上流 | <div></div> <div>【河川水の状況】<br/>① 5. 5℃<br/>② 1 0 0 cm 以上<br/>③ 濁り無し<br/>④ 5. 5 m3/s<br/>(馬木地点)<br/>⑤ 黒い苔無し<br/>⑥ 有り</div> | <div></div> <div>【河川水の状況】<br/>① 6. 1℃<br/>② 1 0 0 cm 以上<br/>③ 濁り無し<br/>④ 1 3. 6 m3/s<br/>(馬木地点)<br/>⑤ 黒い苔無し<br/>⑥ 有り</div> | <div></div> <div>【河川水の状況】<br/>① 6. 8℃<br/>② 1 0 0 cm 以上<br/>③ 濁り無し<br/>④ 6. 7 m3/s<br/>(馬木地点)<br/>⑤ 黒い苔無し<br/>⑥ 有り</div> |

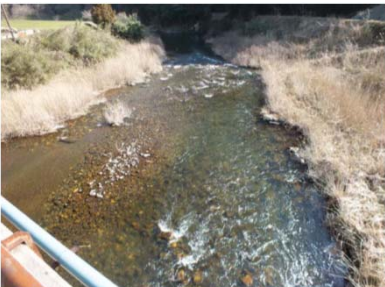
| | 平成25年1月9日 曇 | 平成25年2月6日 曇 | 平成25年3月6日 晴 |
|---|---|---|---|
| 小池橋 | <div></div> <div>【河川水の状況】<br/>① —<br/>② —<br/>③ 濁り無し<br/>④ 5. 5 m3/s<br/>(馬木地点)<br/>⑤ 黒い苔無し<br/>⑥ 無し</div> | <div></div> <div>【河川水の状況】<br/>① —<br/>② —<br/>③ 濁り無し<br/>④ 1 3. 6 m3/s<br/>(馬木地点)<br/>⑤ 黒い苔無し<br/>⑥ 無し</div> | <div></div> <div>【河川水の状況】<br/>① —<br/>② —<br/>③ 濁り無し<br/>④ 6. 7 m3/s<br/>(馬木地点)<br/>⑤ 黒い苔無し<br/>⑥ 無し</div> |

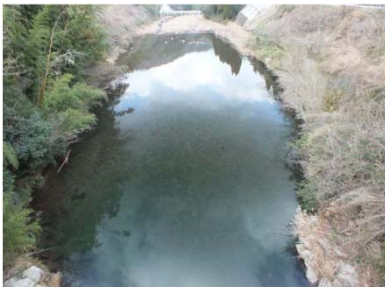
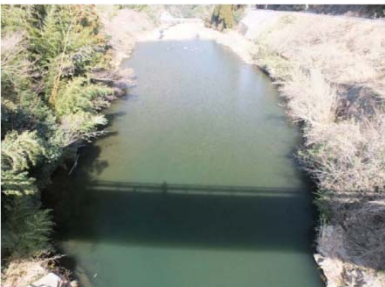
| | 平成25年1月9日 曇 | 平成25年2月6日 曇 | 平成25年3月6日 晴 |
|---|---|---|---|
| 豊田橋 | <div></div> <div>【河川水の状況】<br/>① —<br/>② —<br/>③ 濁り無し<br/>④ 5. 5 m3/s<br/>(馬木地点)<br/>⑤ 黒い苔無し<br/>⑥ 無し</div> | <div></div> <div>【河川水の状況】<br/>① —<br/>② —<br/>③ 濁り無し<br/>④ 1 3. 6 m3/s<br/>(馬木地点)<br/>⑤ 黒い苔無し<br/>⑥ 無し</div> | <div></div> <div>【河川水の状況】<br/>① —<br/>② —<br/>③ 濁り無し<br/>④ 6. 7 m3/s<br/>(馬木地点)<br/>⑤ 黒い苔無し<br/>⑥ 無し</div> |

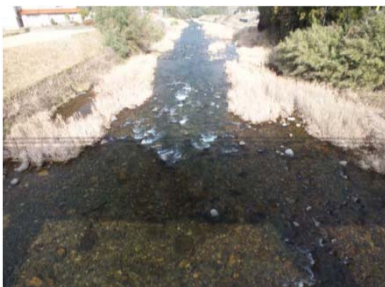
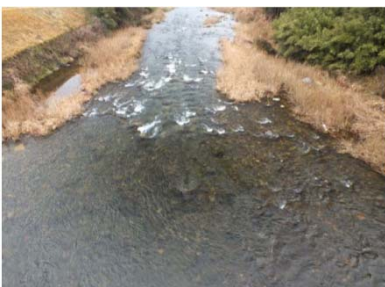
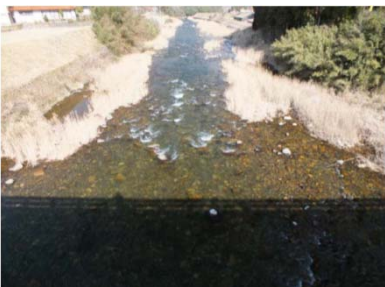
| | 平成25年1月9日 曇 | 平成25年2月6日 曇 | 平成25年3月6日 晴 |
|---|---|---|---|
| 仁江橋 | <div></div> <div>【河川水の状況】<br/>① —<br/>② —<br/>③ 濁り無し<br/>④ 5. 5 m3/s<br/>(馬木地点)<br/>⑤ 黒い堆積物有り<br/>⑥ 無し</div> | <div></div> <div>【河川水の状況】<br/>① —<br/>② —<br/>③ 濁り無し<br/>④ 1 3. 6 m3/s<br/>(馬木地点)<br/>⑤ 黒い堆積物有り<br/>⑥ 無し</div> | <div></div> <div>【河川水の状況】<br/>① —<br/>② —<br/>③ 濁り無し<br/>④ 6. 7 m3/s<br/>(馬木地点)<br/>⑤ 黒い堆積物有り<br/>⑥ 無し</div> |

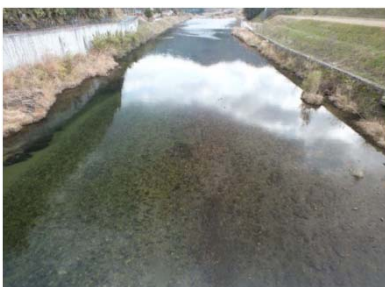
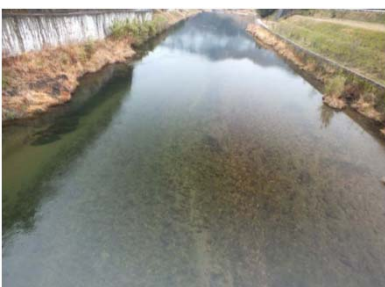
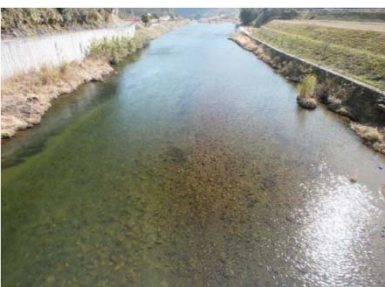
| | 平成25年1月9日 曇 | 平成25年2月6日 曇 | 平成25年3月6日 晴 |
|---|---|---|---|
| 滝尻橋下流 | <div></div> <div>【河川水の状況】<br/>① 5. 7℃<br/>② 1 0 0 cm 以上<br/>③ 濁り無し<br/>④ 5. 5 m3/s<br/>(馬木地点)<br/>⑤ 黒い苔無し<br/>⑥ 有り</div> | <div></div> <div>【河川水の状況】<br/>① 6. 7℃<br/>② 1 0 0 cm 以上<br/>③ 濁り無し<br/>④ 1 3. 6 m3/s<br/>(馬木地点)<br/>⑤ 黒い苔無し<br/>⑥ 有り</div> | <div></div> <div>【河川水の状況】<br/>① 7. 1℃<br/>② 1 0 0 cm 以上<br/>③ 濁り無し<br/>④ 6. 7 m3/s<br/>(馬木地点)<br/>⑤ 黒い苔無し<br/>⑥ 有り</div> |

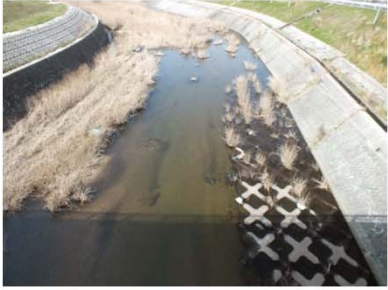
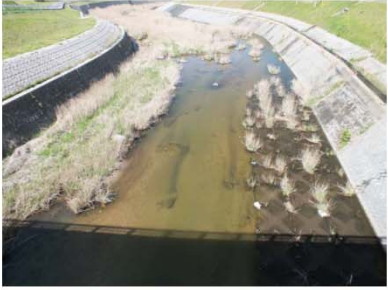
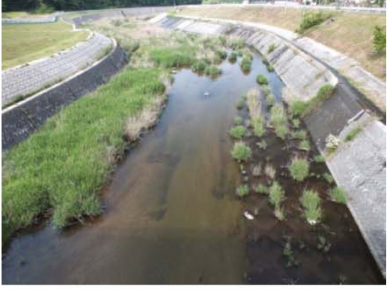
| | 平成25年4月16日 晴 | 平成25年5月8日 晴 | 平成25年6月5日 晴 |
|---|---|---|---|
| 与一原橋 | <div></div> <div>【河川水の状況】<br/>① 11.6℃<br/>② 100cm 以上<br/>③ 濁り無し<br/>④ 2.6m<sup>3</sup>/s<br/>(志津見ダム流入量)<br/>⑤ 黒い堆積物有り<br/>⑥ 無し</div> | <div></div> <div>【河川水の状況】<br/>① 13.4℃<br/>② 100cm 以上<br/>③ 濁り無し<br/>④ 3.5m<sup>3</sup>/s<br/>(志津見ダム流入量)<br/>⑤ 黒い堆積物有り<br/>⑥ 無し</div> | <div></div> <div>【河川水の状況】<br/>① 20.4℃<br/>② 100cm 以上<br/>③ 濁り無し<br/>④ 3.5m<sup>3</sup>/s<br/>(志津見ダム流入量)<br/>⑤ 黒い堆積物有り<br/>⑥ 無し</div> |

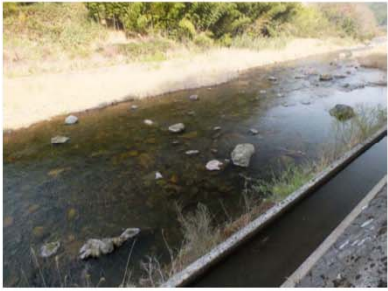
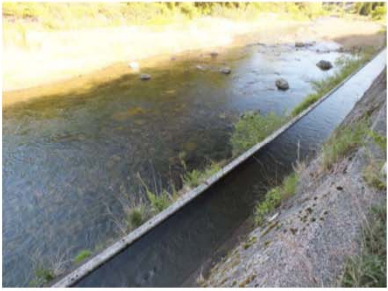
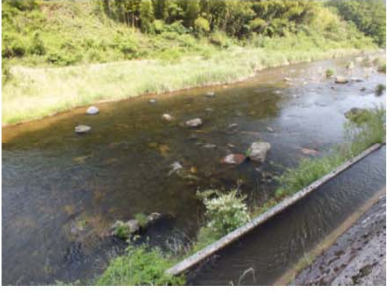
| | 平成25年4月16日 晴 | 平成25年5月8日 晴 | 平成25年6月5日 晴 |
|---|---|---|---|
| 柳瀬橋上流 | <div></div> <div>【河川水の状況】<br/>① 12.2℃<br/>② 100cm 以上<br/>③ 濁り無し<br/>④ 9.4m<sup>3</sup>/s<br/>(馬木地点)<br/>⑤ 黒い苔無し<br/>⑥ 無し</div> | <div></div> <div>【河川水の状況】<br/>① 14.5℃<br/>② 100cm 以上<br/>③ 濁り無し<br/>④ 6.0m<sup>3</sup>/s<br/>(馬木地点)<br/>⑤ 黒い苔無し<br/>⑥ 無し</div> | <div></div> <div>【河川水の状況】<br/>① 20.7℃<br/>② 100cm 以上<br/>③ 濁り無し<br/>④ 4.3m<sup>3</sup>/s<br/>(馬木地点)<br/>⑤ 黒い苔無し<br/>⑥ 無し</div> |

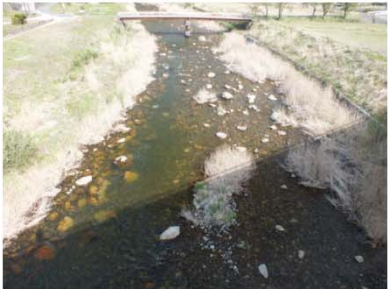
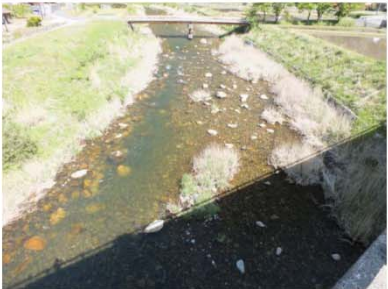
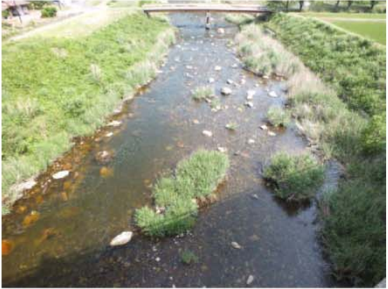
| | 平成25年4月16日 晴 | 平成25年5月8日 晴 | 平成25年6月5日 晴 |
|---|---|---|---|
| 柳瀬橋 | <div></div> <div>【河川水の状況】<br/>① —<br/>② —<br/>③ 濁り無し<br/>④ 9.4m<sup>3</sup>/s<br/>(馬木地点)<br/>⑤ 黒い苔無し<br/>⑥ 無し</div> | <div></div> <div>【河川水の状況】<br/>① —<br/>② —<br/>③ 濁り無し<br/>④ 6.0m<sup>3</sup>/s<br/>(馬木地点)<br/>⑤ 黒い苔無し<br/>⑥ 無し</div> | <div></div> <div>【河川水の状況】<br/>① —<br/>② —<br/>③ 濁り無し<br/>④ 4.3m<sup>3</sup>/s<br/>(馬木地点)<br/>⑤ 黒い苔無し<br/>⑥ 無し</div> |

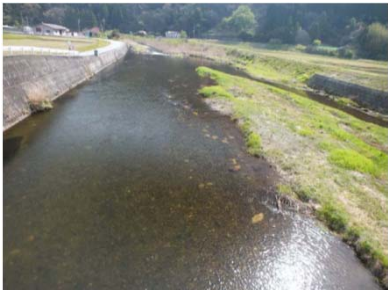
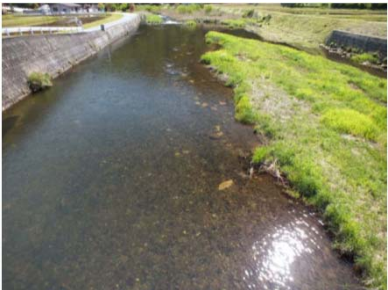
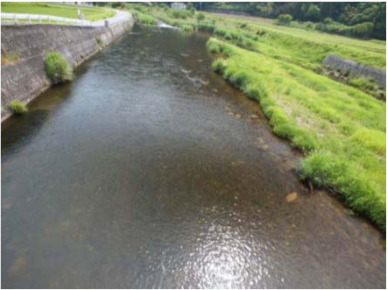
| | 平成25年4月16日 晴 | 平成25年5月8日 晴 | 平成25年6月5日 晴 |
|---|---|---|---|
| 野土橋 | <div></div> <div>【河川水の状況】<br/>① 12.6℃<br/>② 100cm 以上<br/>③ 濁り無し<br/>④ 9.4m<sup>3</sup>/s<br/>(馬木地点)<br/>⑤ 黒い堆積物有り<br/>⑥ 有り</div> | <div></div> <div>【河川水の状況】<br/>① 14.9℃<br/>② 100cm 以上<br/>③ 濁り無し<br/>④ 6.0m<sup>3</sup>/s<br/>(馬木地点)<br/>⑤ 黒い堆積物有り<br/>⑥ 有り</div> | <div></div> <div>【河川水の状況】<br/>① 21.4℃<br/>② 100cm 以上<br/>③ 濁り無し<br/>④ 4.3m<sup>3</sup>/s<br/>(馬木地点)<br/>⑤ 黒い堆積物有り<br/>⑥ 有り</div> |

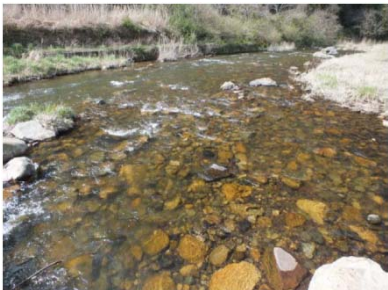
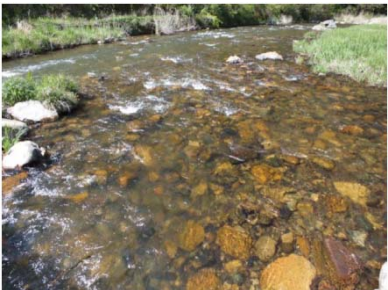
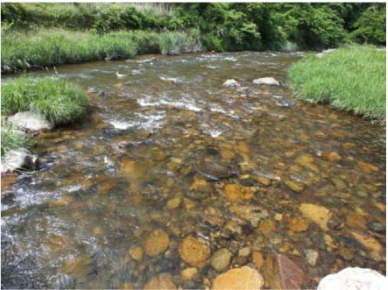
| | 平成25年4月16日 晴 | 平成25年5月8日 晴 | 平成25年6月5日 晴 |
|---|---|---|---|
| 小池橋上流 | <div></div> <div>【河川水の状況】<br/>① 12.1℃<br/>② 100cm 以上<br/>③ 濁り無し<br/>④ 9.4m<sup>3</sup>/s<br/>(馬木地点)<br/>⑤ 黒い苔無し<br/>⑥ 有り</div> | <div></div> <div>【河川水の状況】<br/>① 13.8℃<br/>② 100cm 以上<br/>③ 濁り無し<br/>④ 6.0m<sup>3</sup>/s<br/>(馬木地点)<br/>⑤ 黒い苔無し<br/>⑥ 有り</div> | <div></div> <div>【河川水の状況】<br/>① 20.8℃<br/>② 100cm 以上<br/>③ 濁り無し<br/>④ 4.3m<sup>3</sup>/s<br/>(馬木地点)<br/>⑤ 黒い苔無し<br/>⑥ 有り</div> |

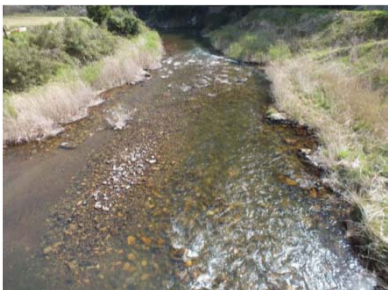
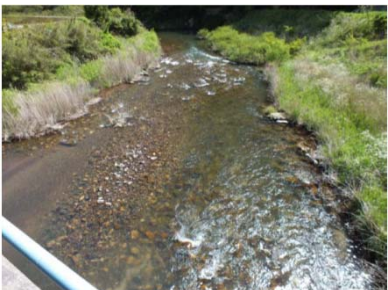
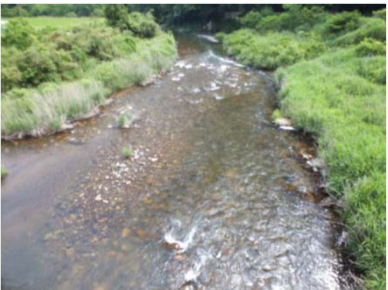
| | 平成25年4月16日 晴 | 平成25年5月8日 晴 | 平成25年6月5日 晴 |
|---|---|---|---|
| 小池橋 | <div></div> <div>【河川水の状況】<br/>① —<br/>② —<br/>③ 濁り無し<br/>④ 9.4m<sup>3</sup>/s<br/>(馬木地点)<br/>⑤ 黒い苔無し<br/>⑥ 無し</div> | <div></div> <div>【河川水の状況】<br/>① —<br/>② —<br/>③ 濁り無し<br/>④ 6.0m<sup>3</sup>/s<br/>(馬木地点)<br/>⑤ 黒い苔無し<br/>⑥ 無し</div> | <div></div> <div>【河川水の状況】<br/>① —<br/>② —<br/>③ 濁り無し<br/>④ 4.3m<sup>3</sup>/s<br/>(馬木地点)<br/>⑤ 黒い苔無し<br/>⑥ 無し</div> |

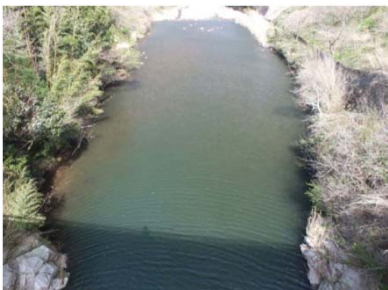
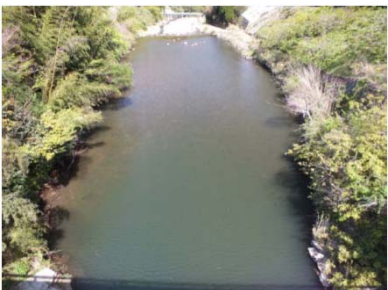
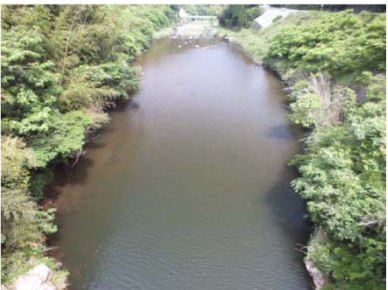
| | 平成25年4月16日 晴 | 平成25年5月8日 晴 | 平成25年6月5日 晴 |
|---|---|---|---|
| 豊田橋 | <div></div> <div>【河川水の状況】<br/>① —<br/>② —<br/>③ 濁り無し<br/>④ 9.4m<sup>3</sup>/s<br/>(馬木地点)<br/>⑤ 黒い苔無し<br/>⑥ 無し</div> | <div></div> <div>【河川水の状況】<br/>① —<br/>② —<br/>③ 濁り無し<br/>④ 6.0m<sup>3</sup>/s<br/>(馬木地点)<br/>⑤ 黒い苔無し<br/>⑥ 無し</div> | <div></div> <div>【河川水の状況】<br/>① —<br/>② —<br/>③ 濁り無し<br/>④ 4.3m<sup>3</sup>/s<br/>(馬木地点)<br/>⑤ 黒い苔無し<br/>⑥ 無し</div> |

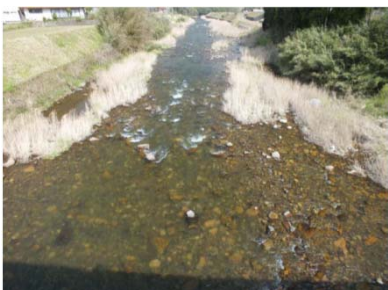
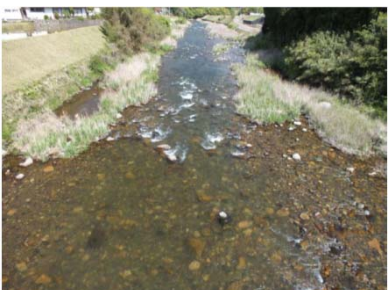
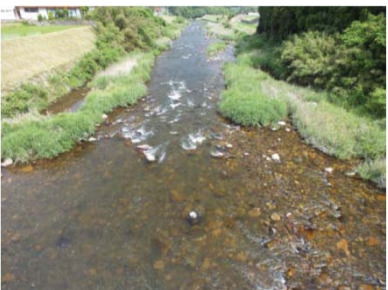
| | 平成25年4月16日 晴 | 平成25年5月8日 晴 | 平成25年6月5日 晴 |
|---|---|---|---|
| 仁江橋 | <div></div> <div>【河川水の状況】<br/>① —<br/>② —<br/>③ 濁り無し<br/>④ 9.4m<sup>3</sup>/s<br/>(馬木地点)<br/>⑤ 黒い堆積物有り<br/>⑥ 無し</div> | <div></div> <div>【河川水の状況】<br/>① —<br/>② —<br/>③ 濁り無し<br/>④ 6.0m<sup>3</sup>/s<br/>(馬木地点)<br/>⑤ 黒い堆積物有り<br/>⑥ 無し</div> | <div></div> <div>【河川水の状況】<br/>① —<br/>② —<br/>③ 濁り無し<br/>④ 4.3m<sup>3</sup>/s<br/>(馬木地点)<br/>⑤ 黒い堆積物有り<br/>⑥ 無し</div> |

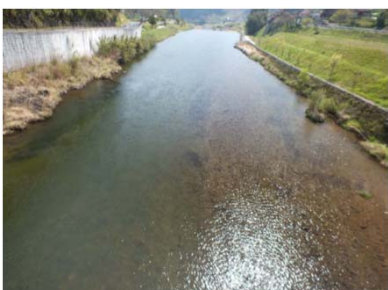
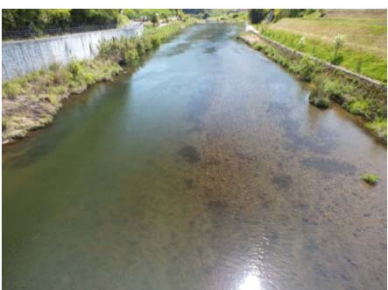
| | 平成25年4月16日 晴 | 平成25年5月8日 晴 | 平成25年6月5日 晴 |
|---|---|---|---|
| 滝尻橋下流 | <div></div> <div>【河川水の状況】<br/>① 13.4℃<br/>② 100cm 以上<br/>③ 濁り無し<br/>④ 9.4m<sup>3</sup>/s<br/>(馬木地点)<br/>⑤ 黒い苔無し<br/>⑥ 有り</div> | <div></div> <div>【河川水の状況】<br/>① 13.8℃<br/>② 100cm 以上<br/>③ 濁り無し<br/>④ 6.0m<sup>3</sup>/s<br/>(馬木地点)<br/>⑤ 黒い苔無し<br/>⑥ 有り</div> | <div></div> <div>【河川水の状況】<br/>① 20.7℃<br/>② 100cm 以上<br/>③ 濁り無し<br/>④ 4.3m<sup>3</sup>/s<br/>(馬木地点)<br/>⑤ 黒い苔無し<br/>⑥ 有り</div> |

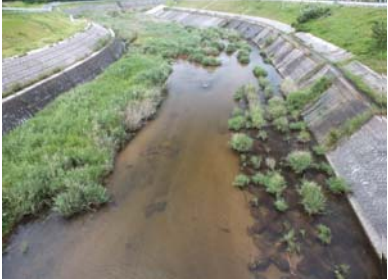
| | 平成25年7月3日 曇 | | |
|---|---|--|--|
| 与一原橋 | <div></div> <div>【河川水の状況】<br/>① 22.6℃<br/>② 85cm<br/>③ 濁りあり<br/>④ 5.8m3/s<br/>（志津見ダム流入量）<br/>⑤ 黒い堆積物有り<br/>⑥ 無し</div> | | |

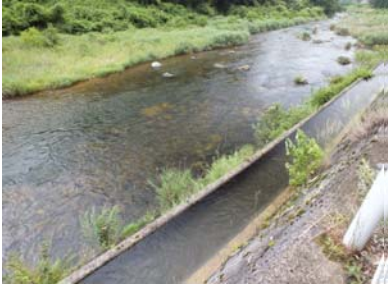
| | 平成25年7月3日 曇 | | |
|---|---|--|--|
| 柳瀬橋上流 | <div></div> <div>【河川水の状況】<br/>① 23.2℃<br/>② 100cm 以上<br/>③ 濁り無し<br/>④ 12.6m3/s<br/>（馬木地点）<br/>⑤ 黒い苔無し<br/>⑥ 無し</div> | | |

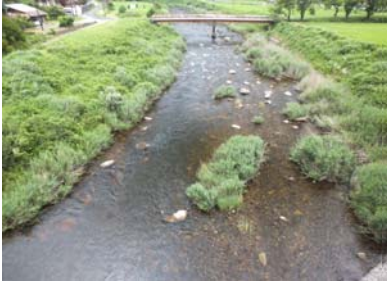
| | 平成25年7月3日 曇 | | |
|---|---|--|--|
| 柳瀬橋 | <div></div> <div>【河川水の状況】<br/>① —<br/>② —<br/>③ 濁り無し<br/>④ 12.6m3/s<br/>（馬木地点）<br/>⑤ 黒い苔無し<br/>⑥ 無し</div> | | |

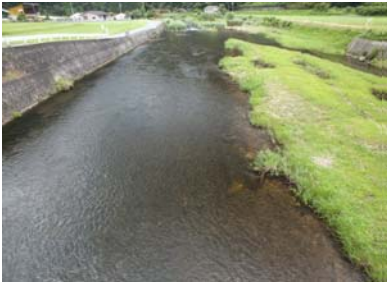
| | 平成25年7月3日 曇 | | |
|---|---|--|--|
| 野土橋 | <div></div> <div>【河川水の状況】<br/>① 23.2℃<br/>② 100cm 以上<br/>③ 濁り無し<br/>④ 12.6m3/s<br/>（馬木地点）<br/>⑤ 黒い堆積物有り<br/>⑥ 有り</div> | | |

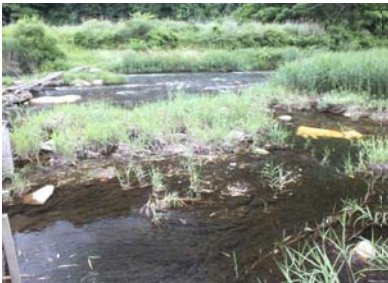
| | 平成25年7月3日 曇 | | |
|---|---|--|--|
| 小池橋上流 | <div></div> <div>【河川水の状況】<br/>① 23.1℃<br/>② 100cm 以上<br/>③ 濁り無し<br/>④ 12.6m3/s<br/>（馬木地点）<br/>⑤ 黒い苔無し<br/>⑥ 有り</div> | | |

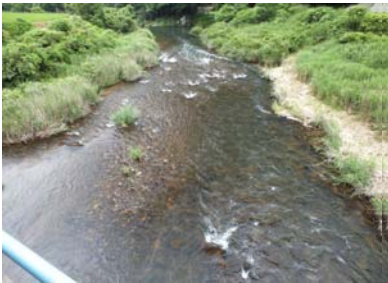
| | 平成25年7月3日 曇 | | |
|---|---|--|--|
| 小池橋 | <div></div> <div>【河川水の状況】<br/>① —<br/>② —<br/>③ 濁り無し<br/>④ 12.6m3/s<br/>（馬木地点）<br/>⑤ 黒い苔無し<br/>⑥ 無し</div> | | |

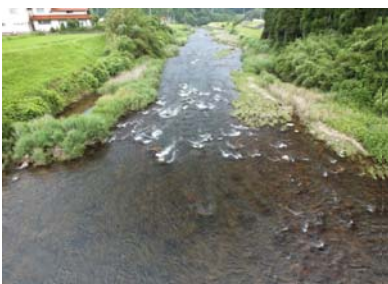
| | 平成25年7月3日 曇 | | |
|---|---|--|--|
| 仁江橋 | <div></div> <div>【河川水の状況】<br/>① —<br/>② —<br/>③ 濁り無し<br/>④ 12.6m3/s<br/>（馬木地点）<br/>⑤ 黒い堆積物有り<br/>⑥ 無し</div> | | |

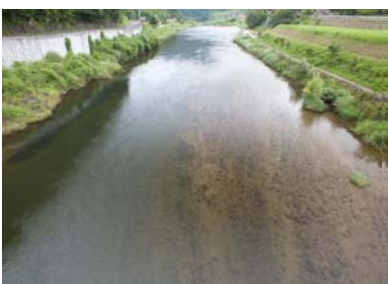
| | 平成25年7月3日 曇 | | |
|---|---|--|--|
| 滝尻橋下流 | <div></div> <div>【河川水の状況】<br/>① 22.8℃<br/>② 100cm 以上<br/>③ 濁り無し<br/>④ 12.6m3/s<br/>（馬木地点）<br/>⑤ 黒い苔無し<br/>⑥ 有り</div> | | |

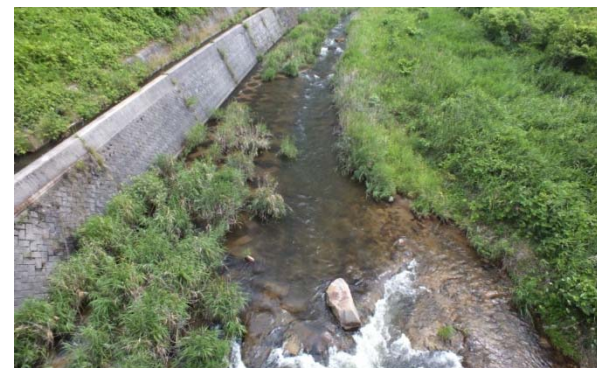
### H25.7.3 与一原橋(八神)

外観：濁りあり、透視度：85cm

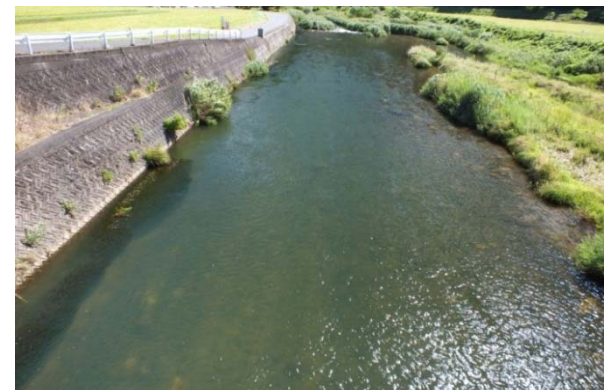
H24.8.22 野土橋

外觀：多少綠色、透視度：100cm以上

- ・ 河川水温が25℃程度以上に上昇しクロロフィル a の値が増加する8月から9月頃まで、来島ダム下流の与一原橋から志津見ダム下流の滝尻橋の河川水が多少緑であることを確認した。これは、来島ダム湖、志津見ダム湖から流出した藻類の影響によるものと思われる。

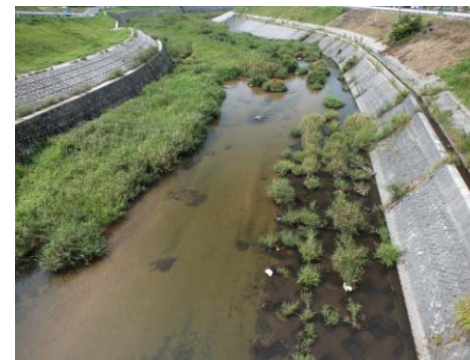
H24.9.5 与一原橋(八神)

外観：多少緑色、透視度：100cm以上

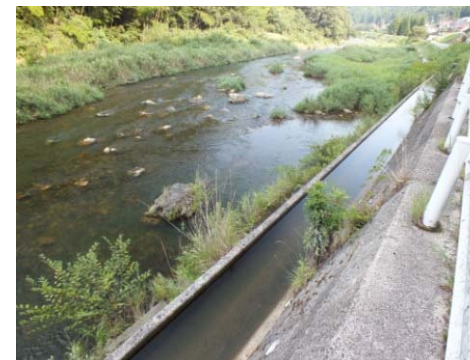
H24.9.5 上橋波

外観：多少緑色、透視度：100cm以上

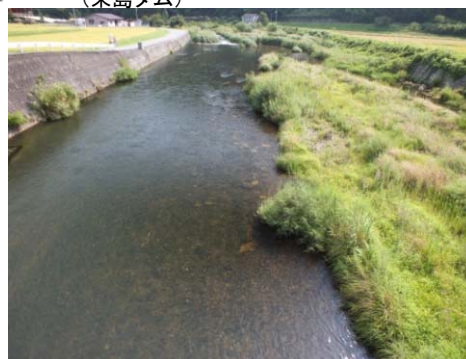
H24.9.5 野土橋

外観：多少緑色、透視度：100cm以上

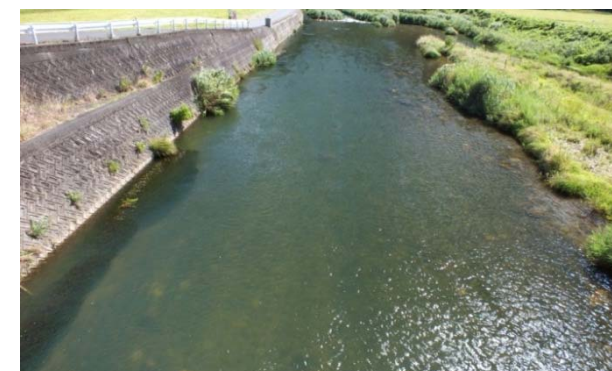
H24.8.22 野土橋

外観：多少緑色、透視度：100cm以上

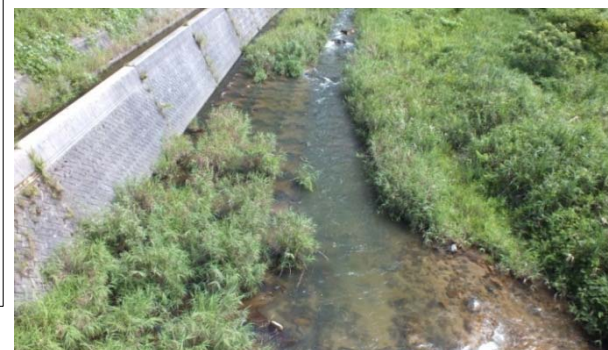
H24.8.22 与一原橋(八神)

外観：無色、透視度：100cm以上

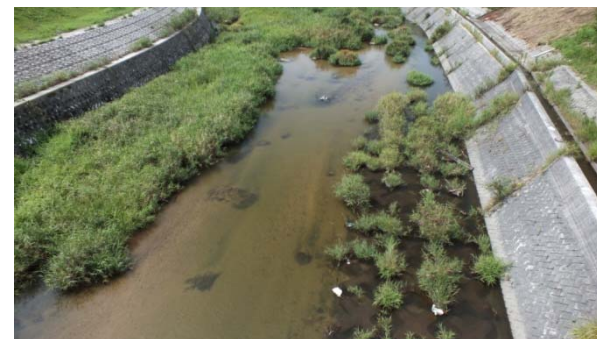
H24.9.5 与一原橋(八神)

外観：多少緑色、透視度：100cm以上

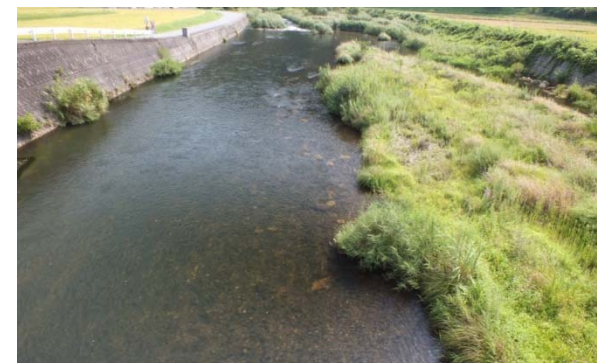
H24.9.5 野土橋

外観：多少緑色、透視度：100cm以上

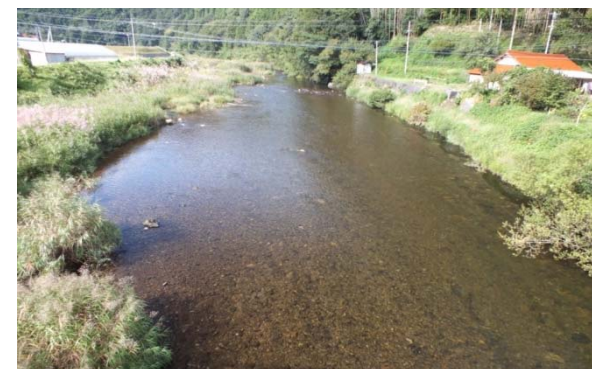
H24.10.3 野土橋

外觀：無色、透視度：100cm以上

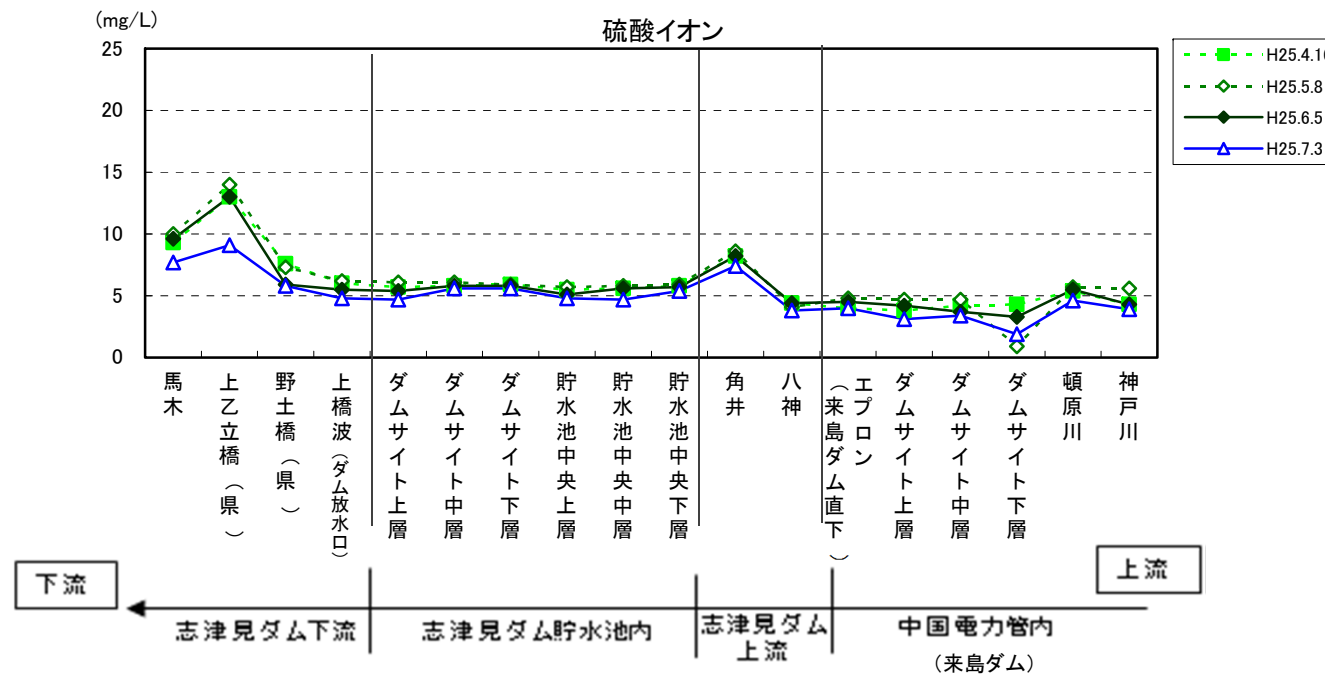
### ② 水質縦断変化（硫酸イオン）（平成25年度）

- ・硫酸イオンは、生活排水などに含まれる有機物中のイオウが酸化されて生成されるため、生活排水などが流入する地点で増える傾向にあり、角井川、上乙立橋では他の地点よりも濃度がやや高い。
