第7回 志津見ダム・尾原ダム モニタリング委員会

「水路のドベ」 農業用水路の藻類調査について

平成25年 9月 17日
国土交通省 中国地方整備局

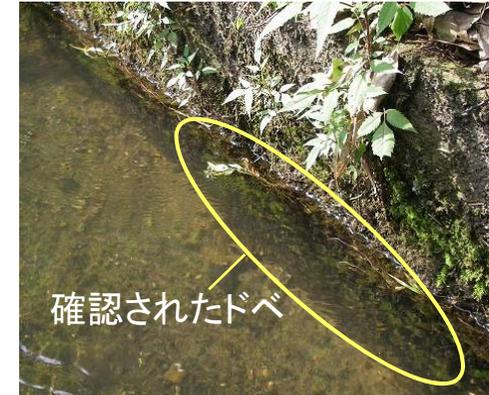
ダム下流の宮部水路で確認されたドベ（平成24年7月撮影）

平成24年6月頃に「田んぼの水路にドベ（藻）が着くようになった」との地域の方からの意見があった。

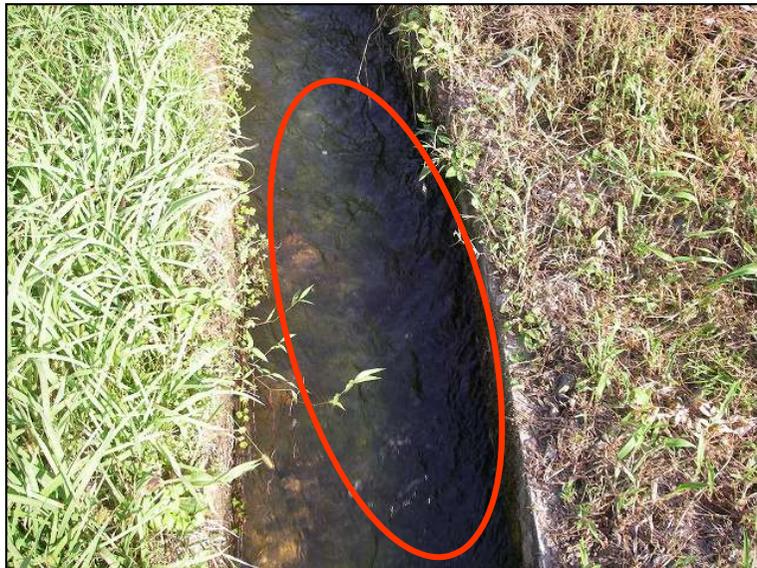
- ドベは主に緑藻綱のカワシオグサであった。
- 志津見ダムの上・下流で生育していることが確認された。（ダム上流4地点、ダム下流5地点）
- 河川では1地点、水路では8地点と、ほとんどが水路での確認であった。

カワシオグサの繁茂状況
(水田横水路・橋波 平成24年8月撮影)

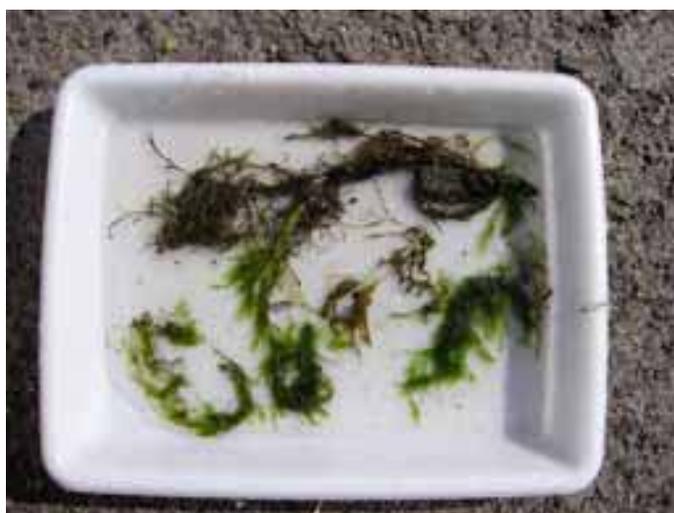
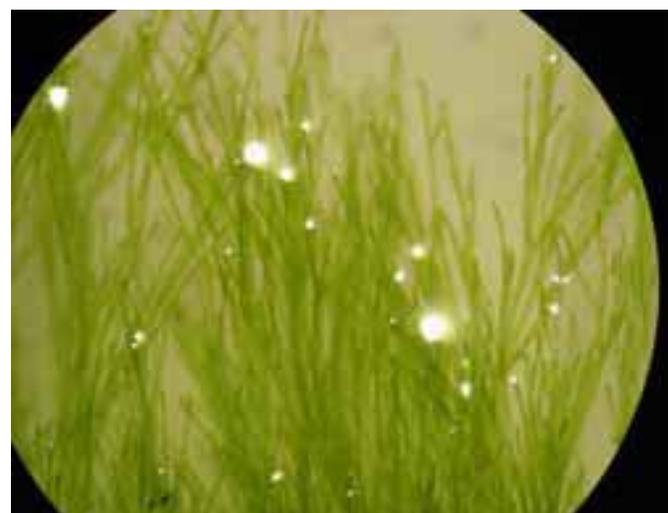
カワシオグサ（神戸川水路合流・橋波 平成24年7月撮影）

種名	生態特性等
カワシオグサ	<p>【形態的特徴】</p> <ul style="list-style-type: none"> 藻体の長さは2～10cm。細胞は細長い円筒形で径80～110μm、長さは径の3～6倍。 <p>【生態特性】</p> <ul style="list-style-type: none"> 6℃～30℃で生育し、15～20℃における生長量大きい。 富栄養化された水中を好み、窒素、リン濃度が高い条件下での生長量大きい。栄養を有効に取り入れるため、より流速の速い環境を好む。 本種の繁茂は、富栄養化した河川で一般的にみられる。

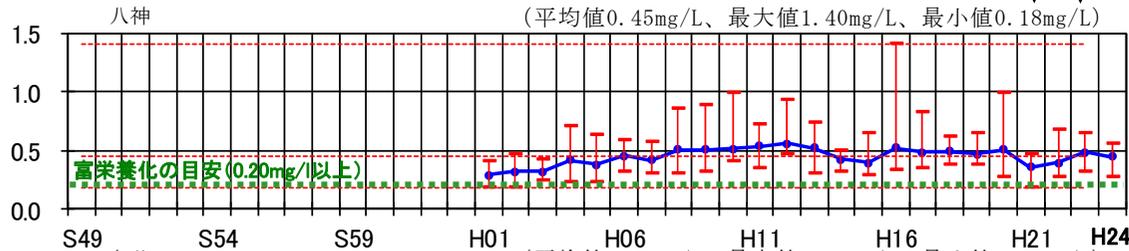
八神

- 全窒素（T-N）は、各地点とも富栄養化の目安（0.2mg/L）よりも経年的に高い値であった。
- 角井では上昇傾向がみられ、その他の地点では概ね横ばいであった。

T-Nの経年的な変化
 試験湛水開始 H21. 10. 21
 運用開始 H23. 6

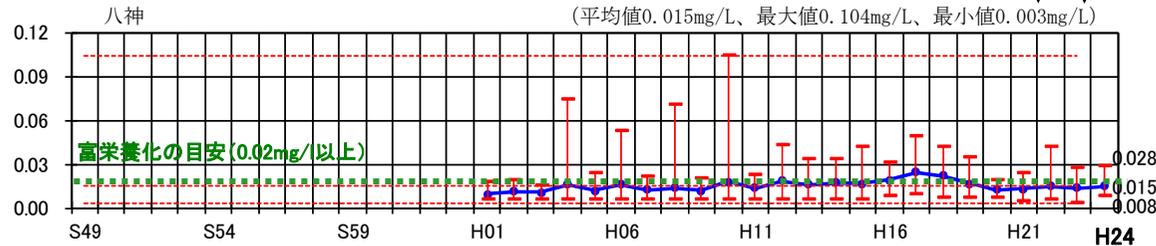
八神

- 全リン (T-P) は、角井では富栄養化の目安 (0.02mg/L) よりも経年的に高い値であった。
- 角井以外の地点では、経年的に富栄養化の目安と同程度を推移していた。

T-Pの経年的な変化

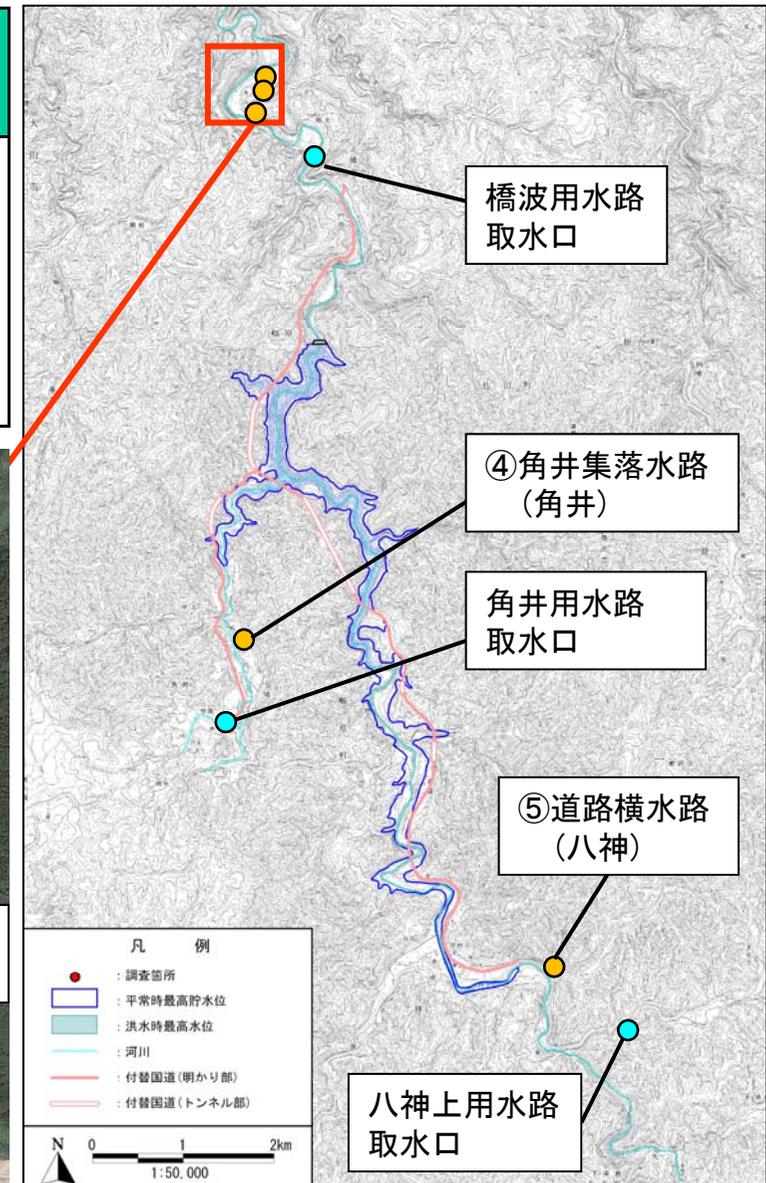
水路内の調査地点 (藻類調査および水質調査)	河川内の調査地点 (水質調査のみ)
<ul style="list-style-type: none"> • 水田横水路 (橋波) • 民家横水路 (橋波) • 宮部水路 (橋波) • 角井集落水路 (角井) • 道路横水路 (八神) 	<ul style="list-style-type: none"> • 橋波用水路取水口 • 角井用水路取水口 • 八神上用水路取水口

● : 水路内の調査地点
● : 河川内の調査地点

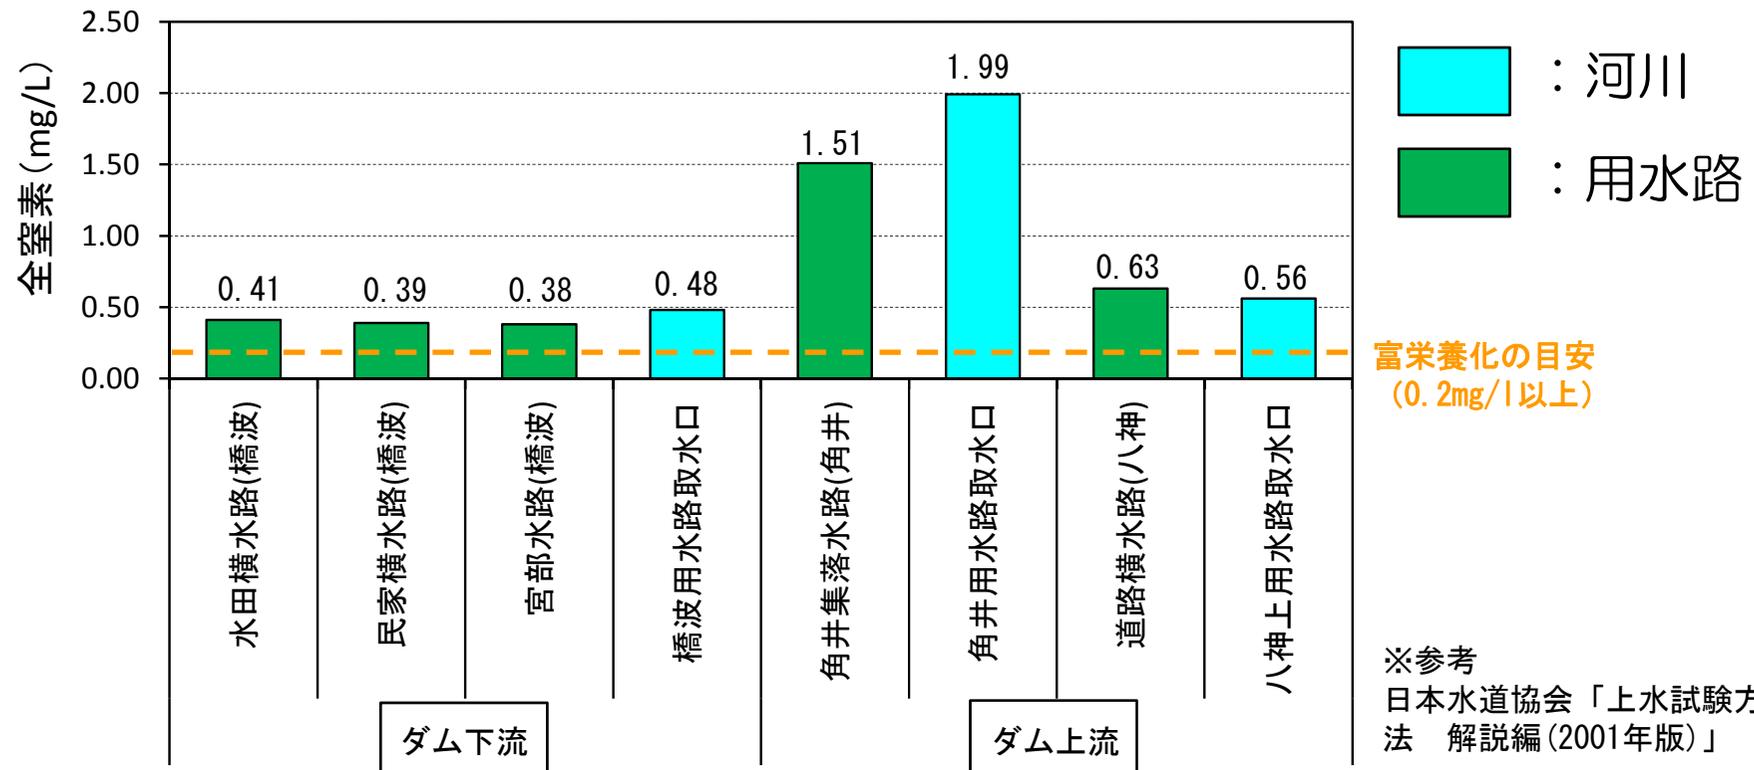
- 志津見ダムへの流入支川である角井川では、全窒素は高い値であったが、神戸川におけるダム上流（八神）、ダム下流（橋波）では、大きな差はみられなかった。
- 橋波、角井、八神ともに河川と用水路ではほとんど差はなかった。
- 全窒素はダム上下流のすべての地点で富栄養化の目安である0.2mg/lを超える値であった。

- カワシオグサの確認されている水路の栄養塩濃度（窒素、リン）の調査を行ったが、神戸川の濃度と同程度であった。

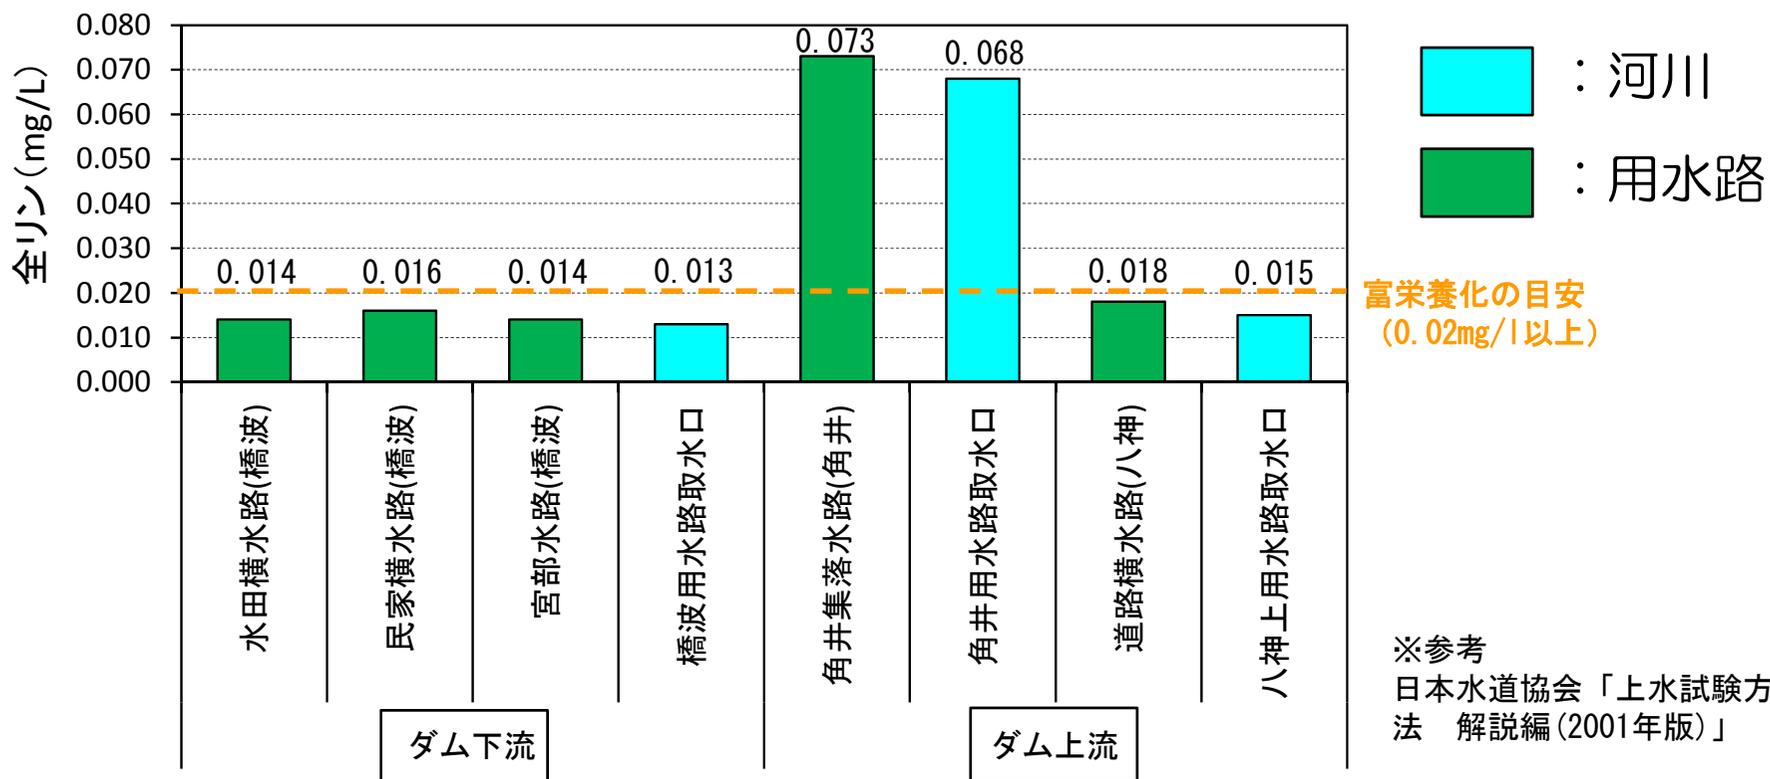
- 志津見ダムへの流入支川である角井川では、全リンは高い値であったが、神戸川におけるダム上流（八神）、ダム下流（橋波）では、大きな差はみられなかった。
- 橋波、角井、八神ともに河川と用水路ではほとんど差はなかった。
- 全リンはダム上流の角井で富栄養化の目安である0.02mg/lを超える値であった。

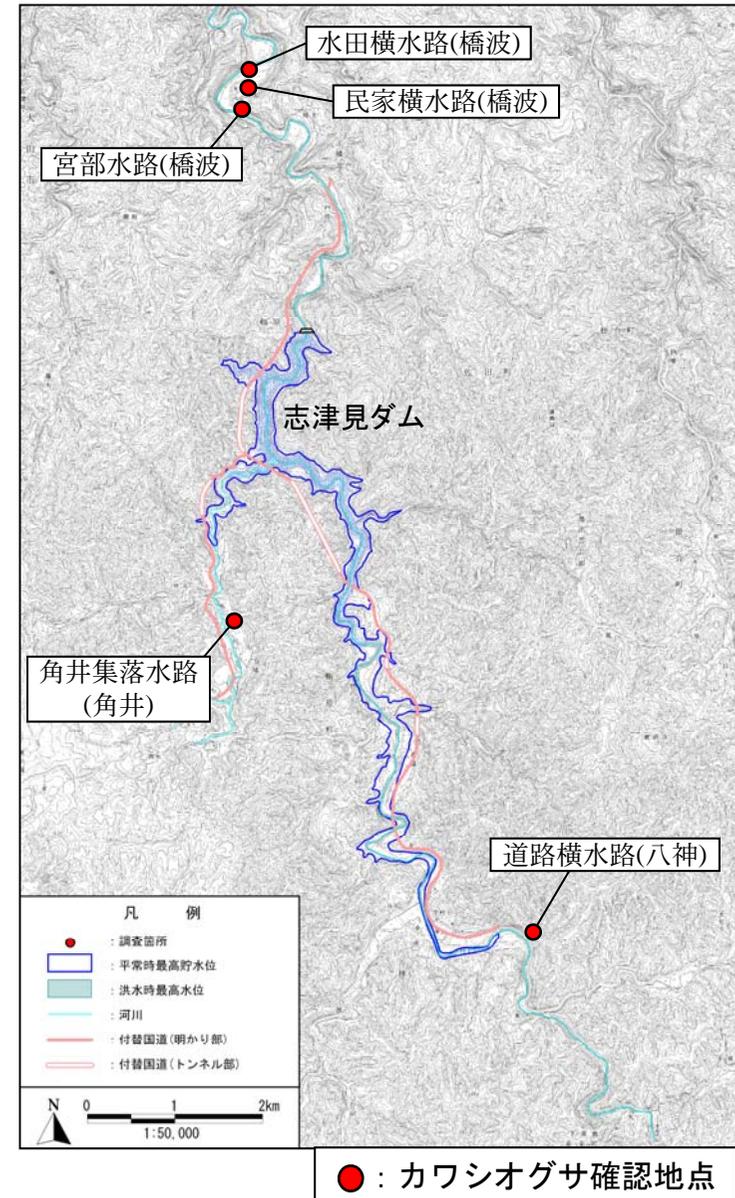
1. 年間変化について (H24.10~H25.8)
 - ・ 志津見ダムの上・下流の水路で年間を通してカワシオグサが確認された。
 - ・ 水路内のカワシオグサの植被率と水温、流速について調査を行ったが、季節別、水温、流速と植被率の増減に相関はみられなかった。
