第7回 志津見ダム・尾原ダム モニタリング委員会

「藻」 神戸川における水草(カナダモ類)調査について

平成25年 9月 17日
国土交通省 中国地方整備局

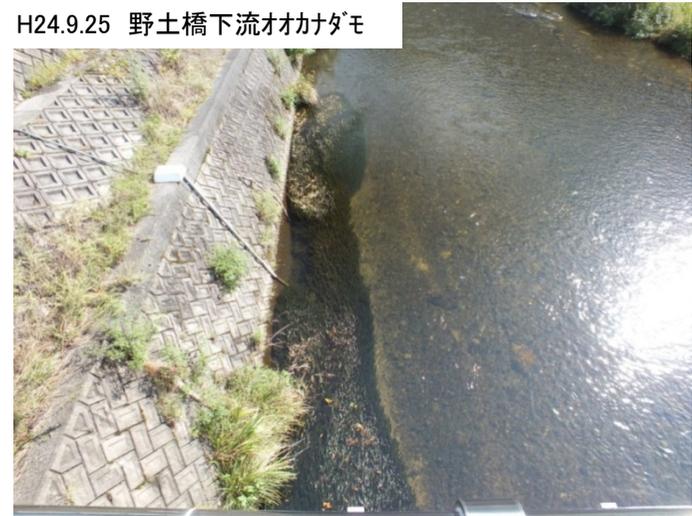
H24.9.25 野土橋下流オオカナダモ

平成24年5月に神戸川漁協より「野土橋の岸付近に藻がついた」と情報あり。

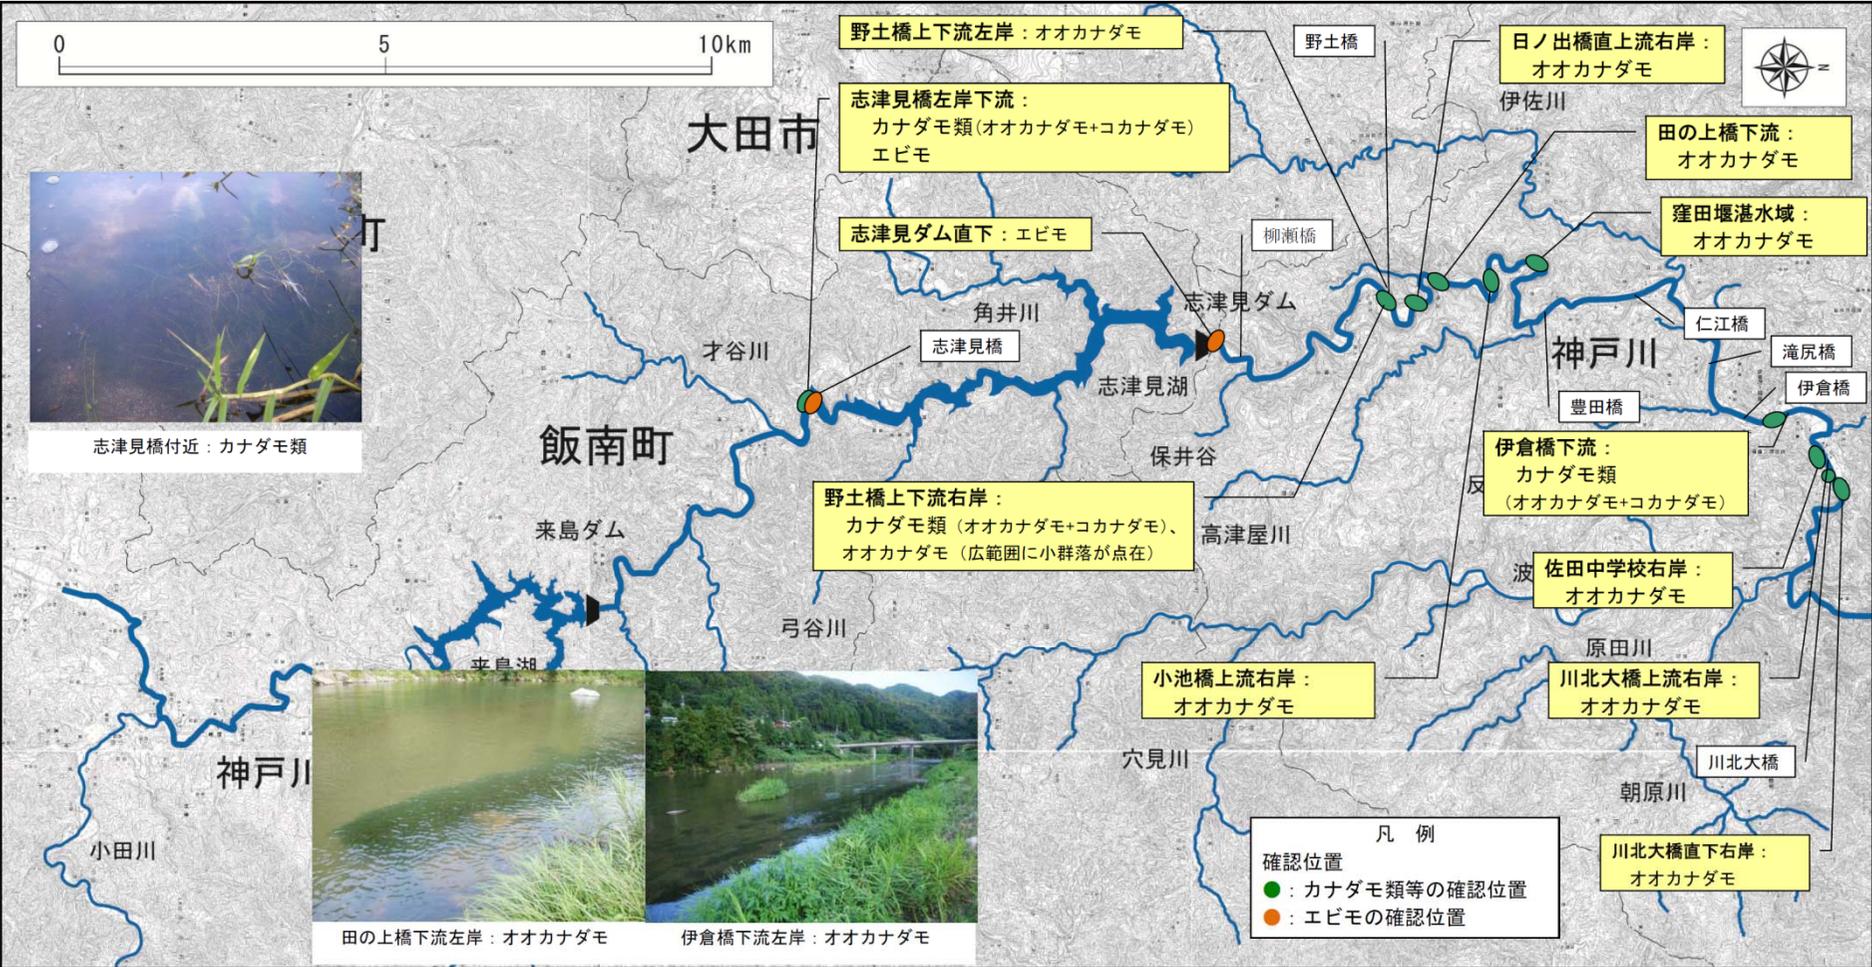
平成24年7～8月の調査でおオカナダモ、カナダモ類が確認された地点

- ・藻は外来種のおオカナダモ、コカナダモであった。
- ・志津見ダムの上流端及び下流で生育が確認された。

※おオカナダモとコカナダモが混在している群落はカナダモ類とした。

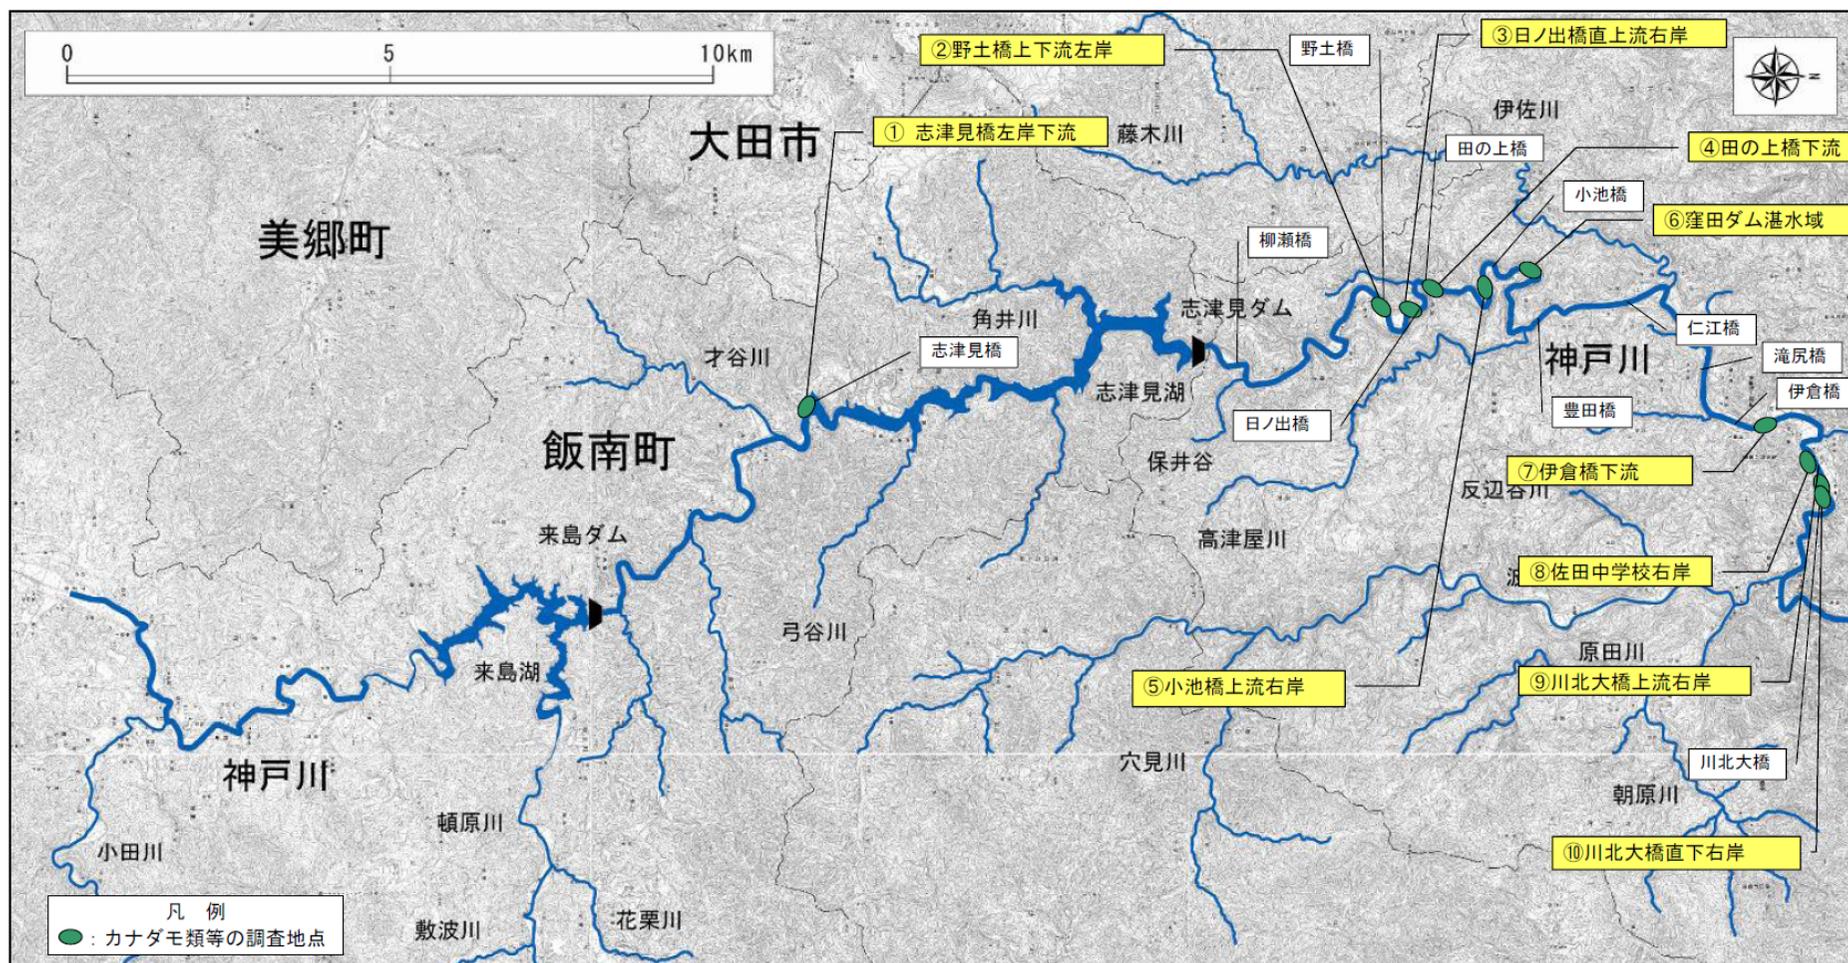
- ・調査箇所は、平成24年7月、8月の調査でオオカナダモ、コカナダモ、カナダモ類が確認された箇所とした。ただし、野土橋上下流の右岸についてはカナダモ類、オオカナダモ類が広い範囲で点在しており群落面積を計測するのが困難であったため調査を実施していない。
- ・志津見橋左岸下流の地点では、平成25年1月以降にカナダモ類の群落が消失している。

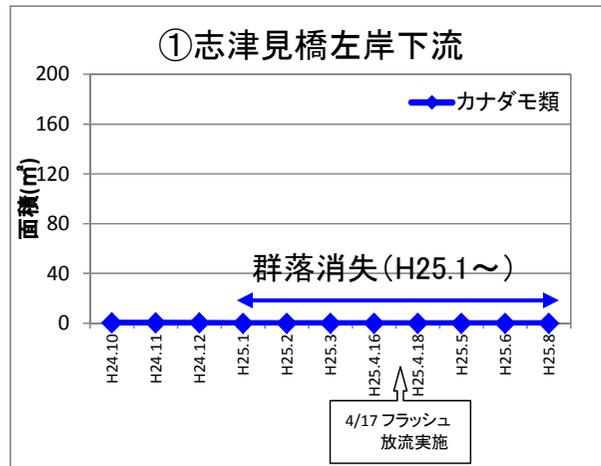
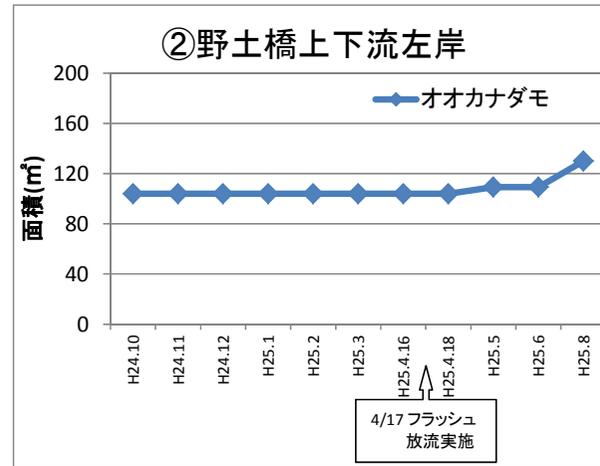
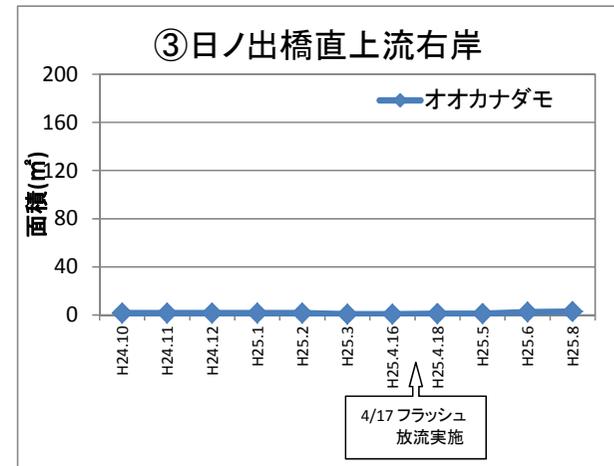
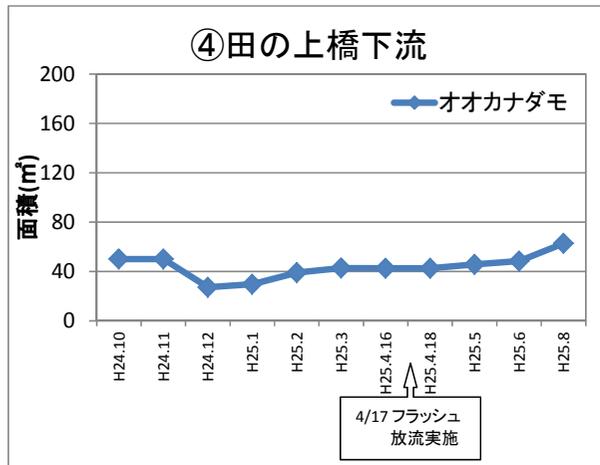
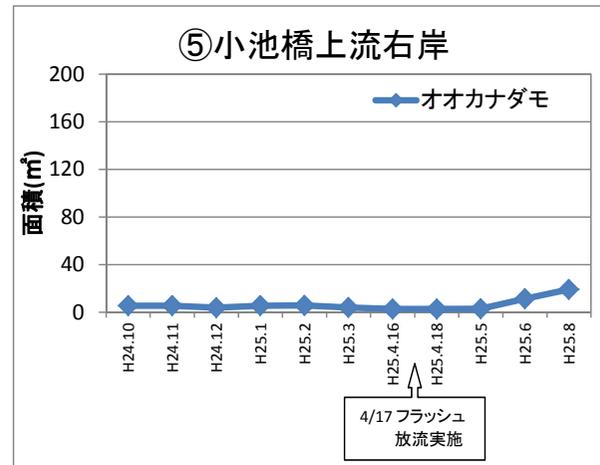
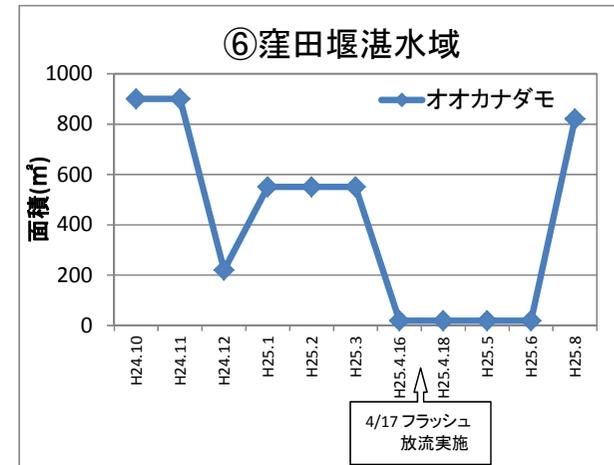
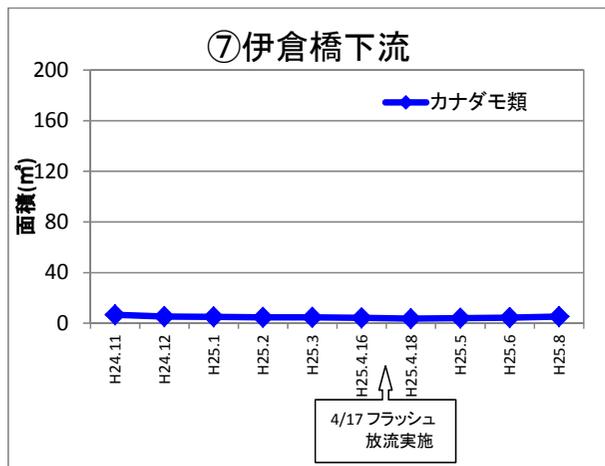
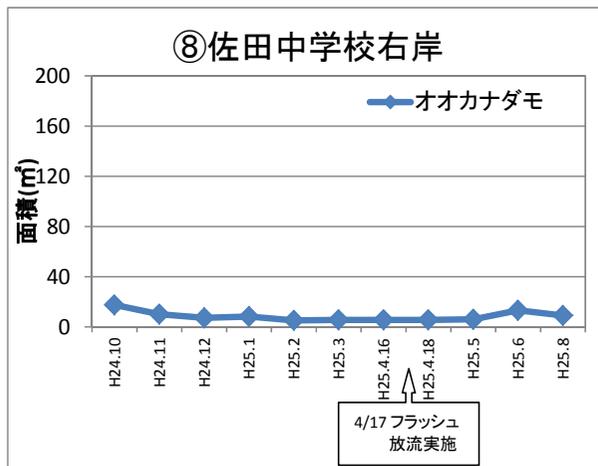
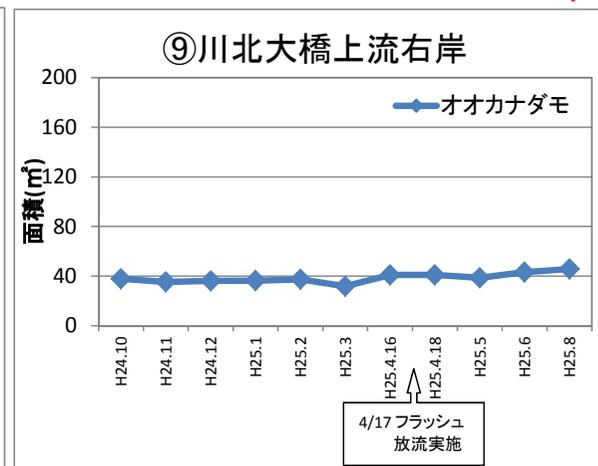
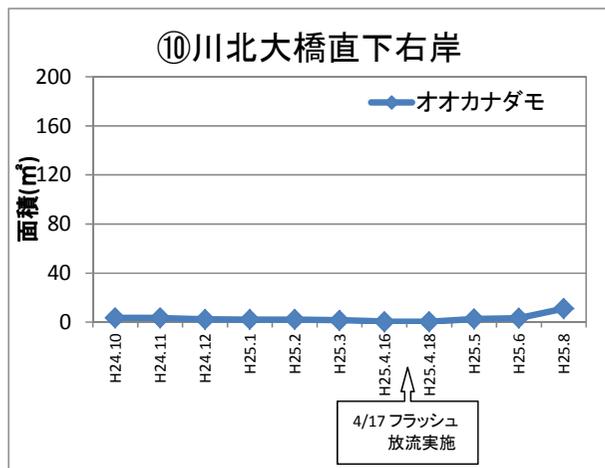
(4) 調査結果 (カナダモ類)

※オオカナダモとコカナダモが混在している群落はカナダモ類とした。

窪田堰湛水域は、陸上からの目視による調査のため、堰の水位等によりオオカナダモが視認しにくいことがある。

- ・志津見ダム貯水池上流端に位置する志津見橋左岸下流では、平成25年1月以降はカナダモ類の群落が消滅した。
- ・野土橋上下流左岸から川北大橋直下右岸までは、窪田堰湛水域を除き、平成24年10月～平成25年6月の間でオオカナダモ、カナダモ類の群落面積に大きな変化はみられなかった。
- ・窪田堰湛水域では、オオカナダモの群落面積に変化がみられているが、この地点は陸上からの目視調査のため、堰の水位等によりオオカナダモが視認しにくいためと思われる。
- ・フラッシュ放流前後で群落面積に変化はみられなかった。
- ・平成25年8月の調査では、野土橋上下流左岸、田之上橋下流、小池橋上流右岸、川北大橋直下右岸でオオカナダモの群落面積は増加しており、夏場に生長する特徴によるものと考えられる。

- オオカナダモは夏季に繁茂し、その後小さくなるが越冬個体として河川に残るため群落面積に大きな変化は見られなかった（平成24年10月～H25年6月）。
- 志津見ダムフラッシュ放流(16m³/s)後も群落の面積に変化は見られなかった。
- H25年8月の調査では、いくつかの地点でカナダモ類群落の面積の増加がみられた。これは、夏場に生長する特徴によるものと考えられる。

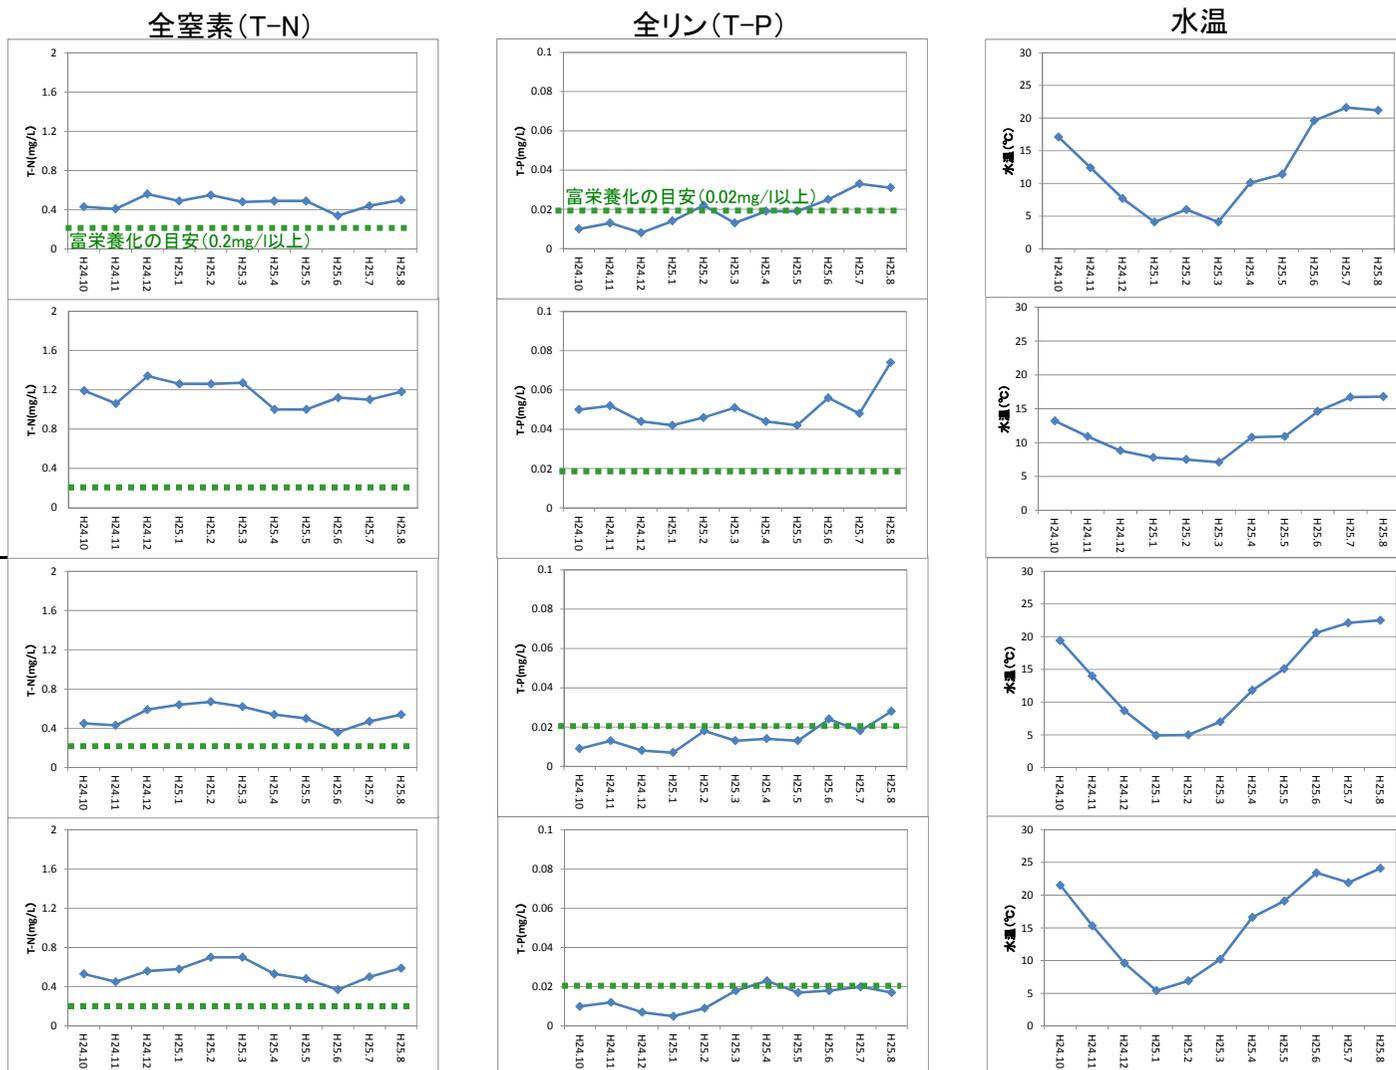
- カナダモ類の生育要素である栄養塩（全窒素、全リン）及び水温について、定期水質調査結果を示す。
- 全窒素は、いずれの地点においても、年間通して大きな変化はみられていない。
- 全リンは、志津見ダム下流の地点では年間通して大きな変化はみられていないが、志津見ダム上流の地点では、平成25年夏季に高くなっている。
- 水温は、いずれの地点においても秋季～冬季にかけて低下し、冬季～春季にかけて上昇している。

- 栄養塩濃度（窒素、リン）は、年間通じて大きな変化は見られなかった。

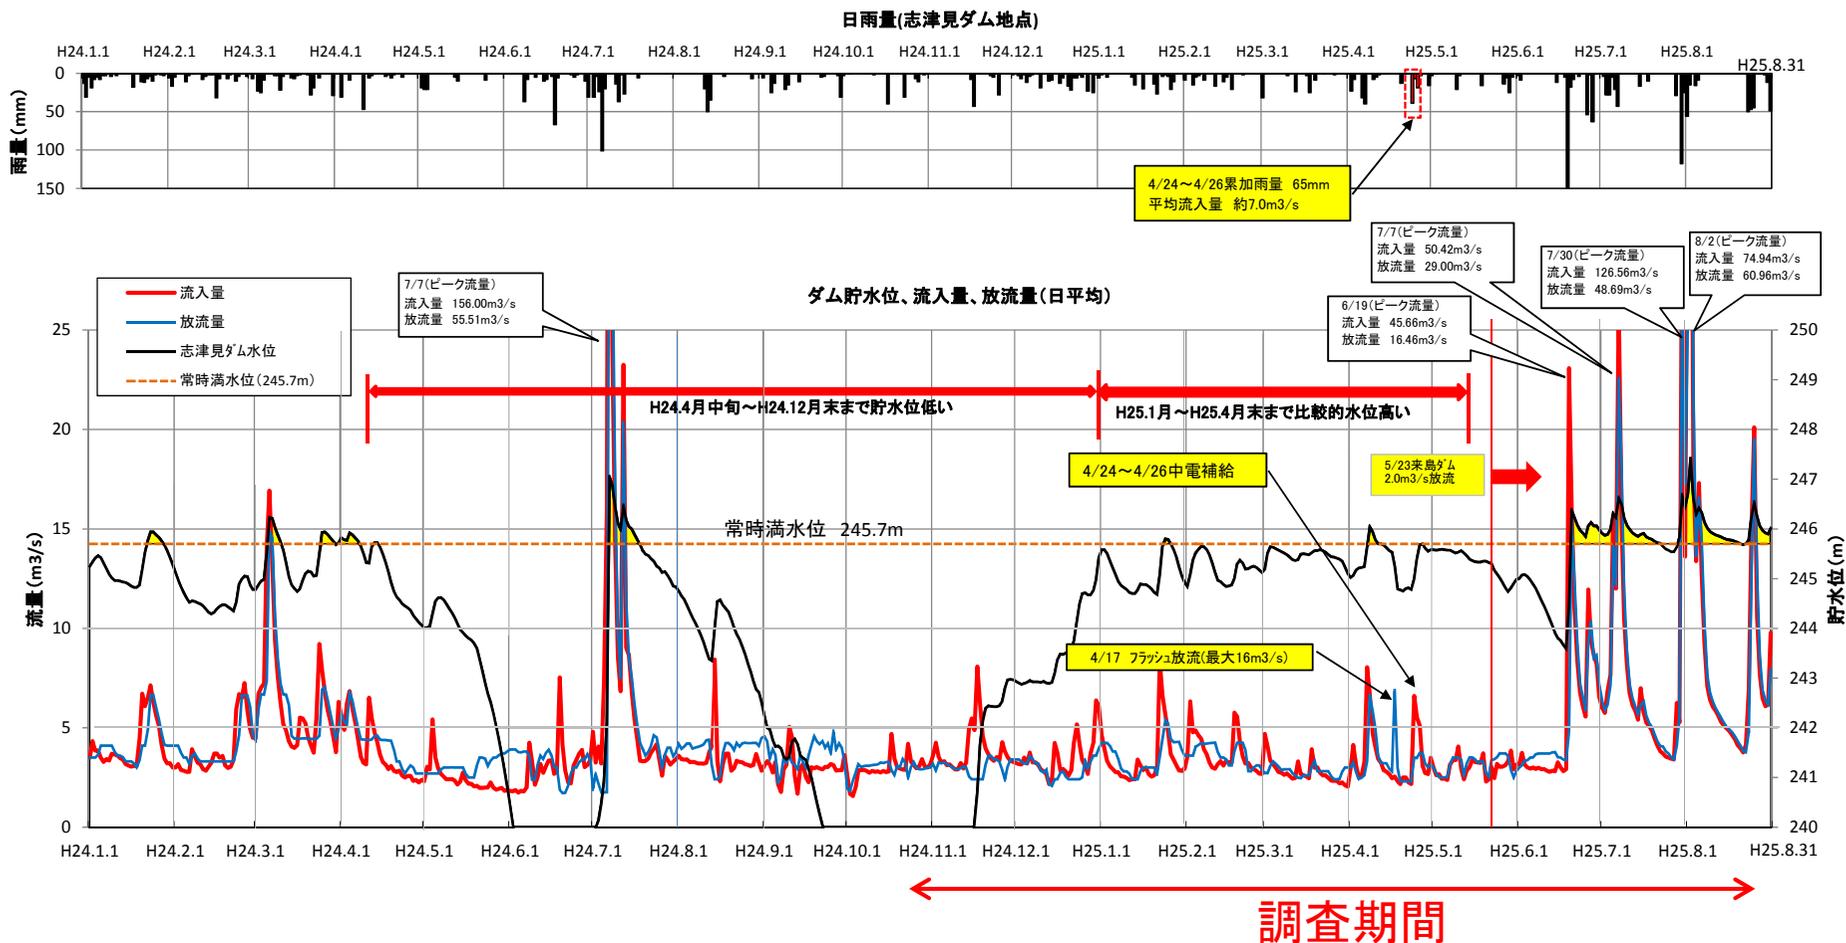
- ・調査期間中（平成24年10月～平成25年8月）には、平成25年6月～平成25年8月に4回出水があり、志津見ダム下流へのピーク放流量が約61m³/sであった。

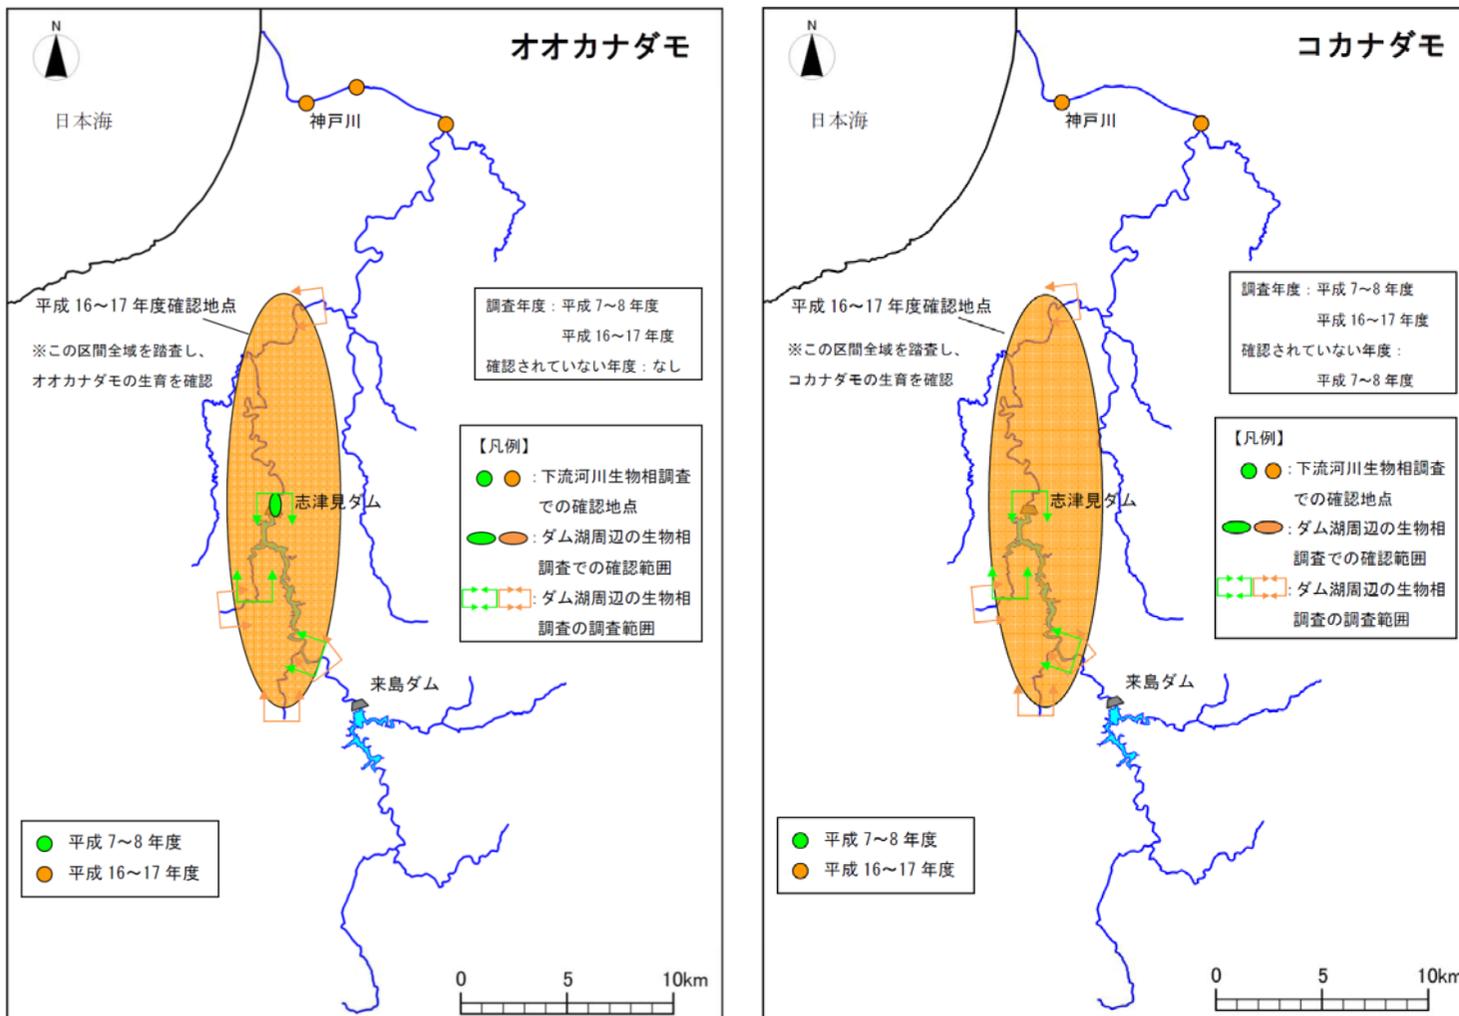
ダム建設前の神戸川におけるカナダモ類の確認状況

- ・ダム建設前の調査において、オオカナダモ、コカナダモはともに志津見ダムを含む神戸川の広い範囲で生育が確認されている。

「神戸川の河川環境に関する専門委員会資料」より抜粋

- 志津見ダム湛水前の調査（平成7～8、16～17年）においてもカナダモ類は志津見ダムの上・下流を含む神戸川の広い範囲で確認されている。

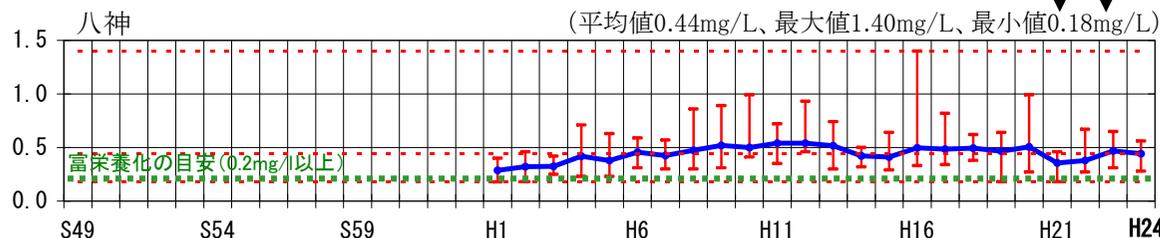
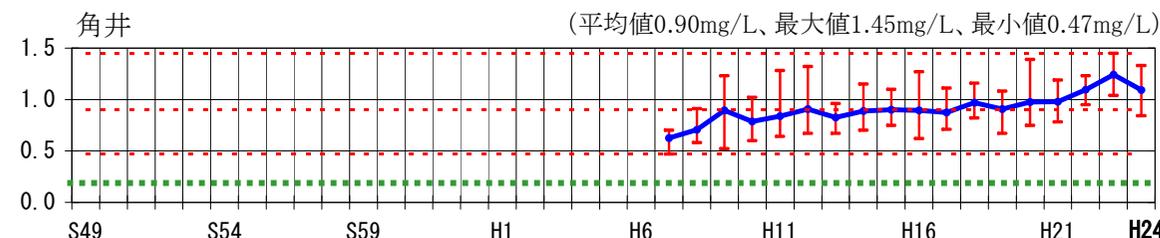
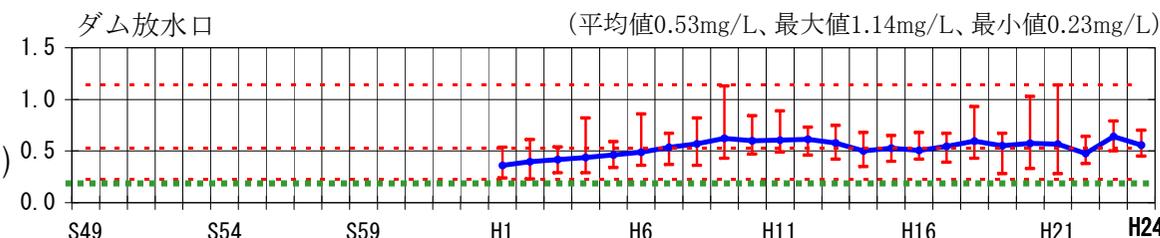
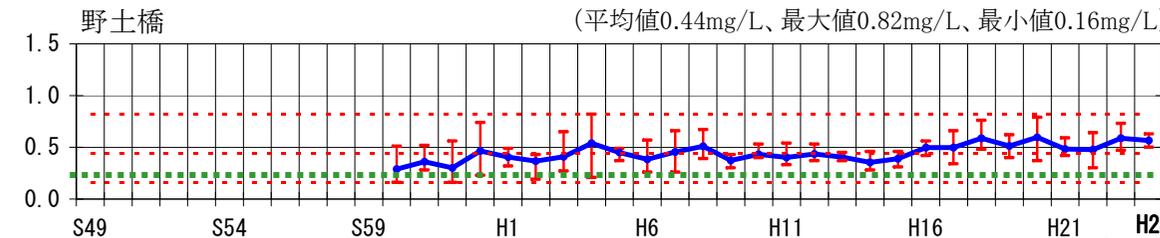
全窒素（T-N）の経年的な変化

・全窒素（T-N）は、志津見ダム上下流の各地点において湛水前後で大きな変化はみられておらず、湛水前から高い値となっている。

試験湛水開始 H21. 10. 21
運用開始 H23. 6

- ダム湛水前後で、カナダモ類の生育要因である栄養塩濃度（窒素、リン）に大きな変化はみられず、窒素については神戸川の水質調査地点全域で富栄養化の目安（0.2mg/L）の値を超えている。

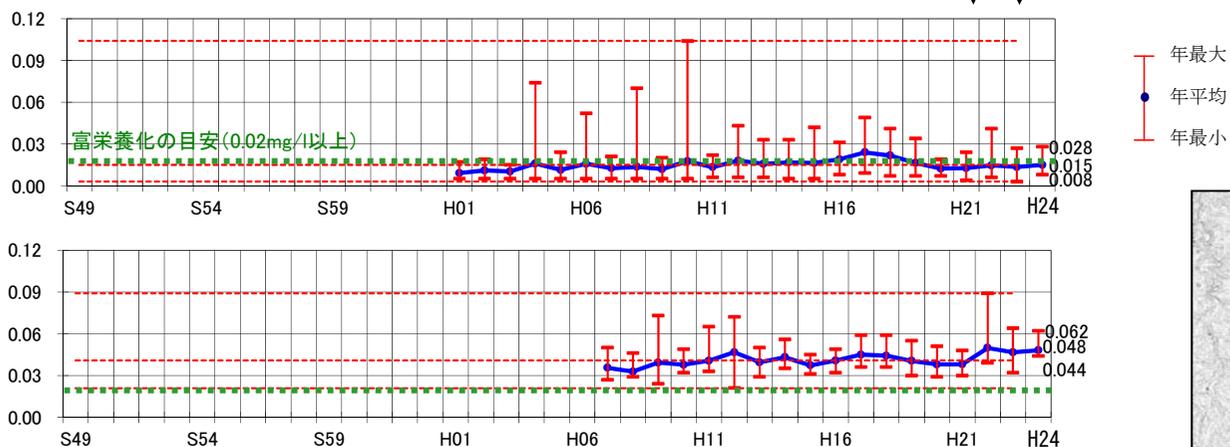
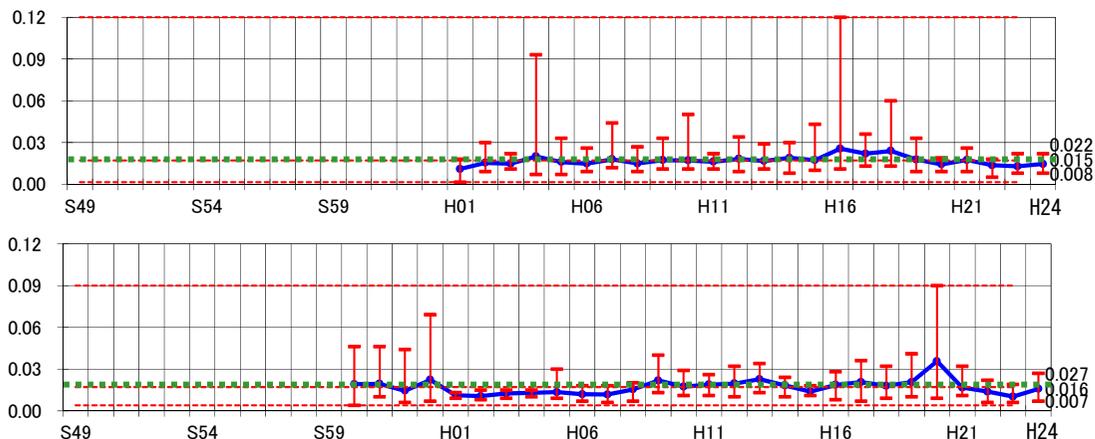
全リン (T-P) の経年的な変化

・全リン (T-P) は、志津見ダム上下流の各地点で湛水前後に大きな変化はみられていない。

試験湛水開始 H21. 10. 21
運用開始 H23. 6
