# 第7回 志津見ダム・尾原ダム モニタリング委員会

フラッシュ放流について

平成25年 9月 17日  
国土交通省 中国地方整備局

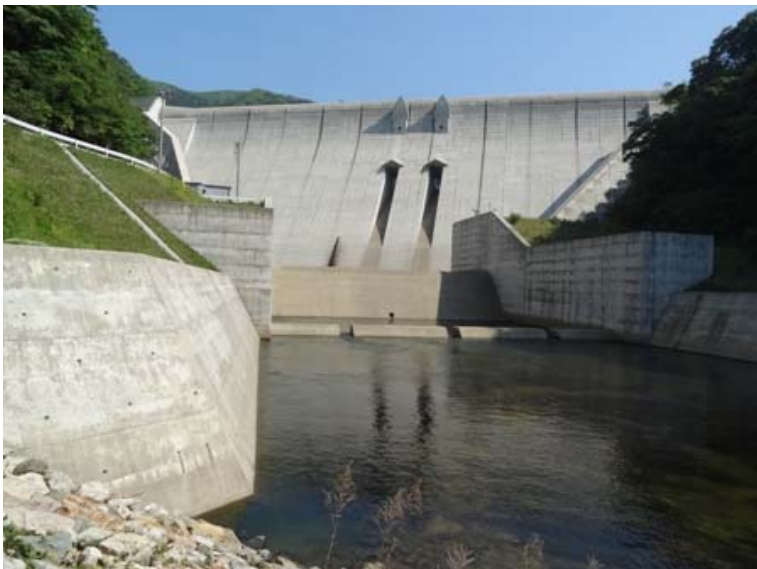
志津見ダム平常時の状況  
(H25.5.24 15:40撮影 放流量3.7 m<sup>3</sup>/s )

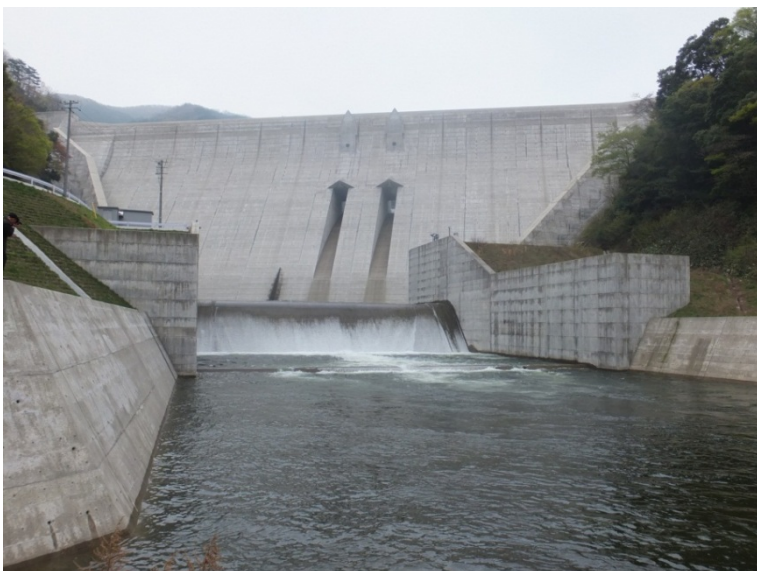
志津見ダム 16m<sup>3</sup>/s放流状況 (H25.4.17  
16:20撮影)

発電放流及び放流用ゲートからの放流による減勢工越流状況

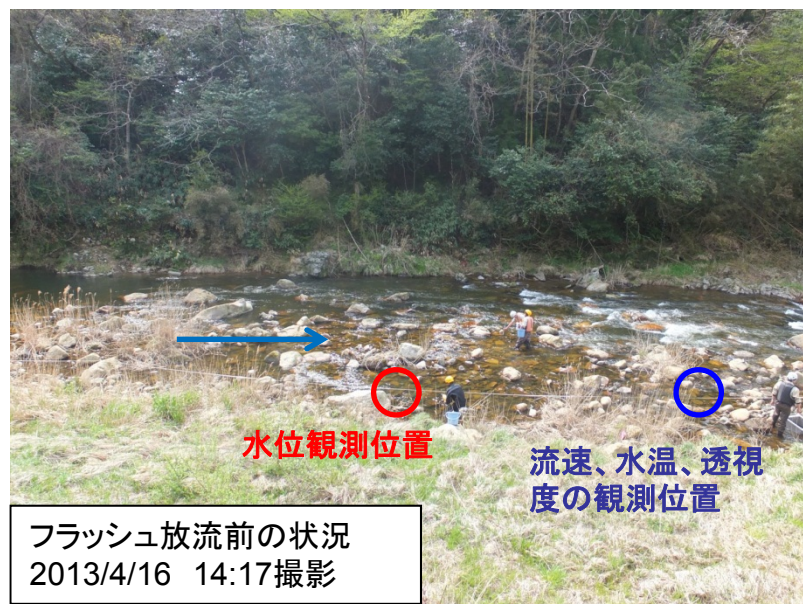
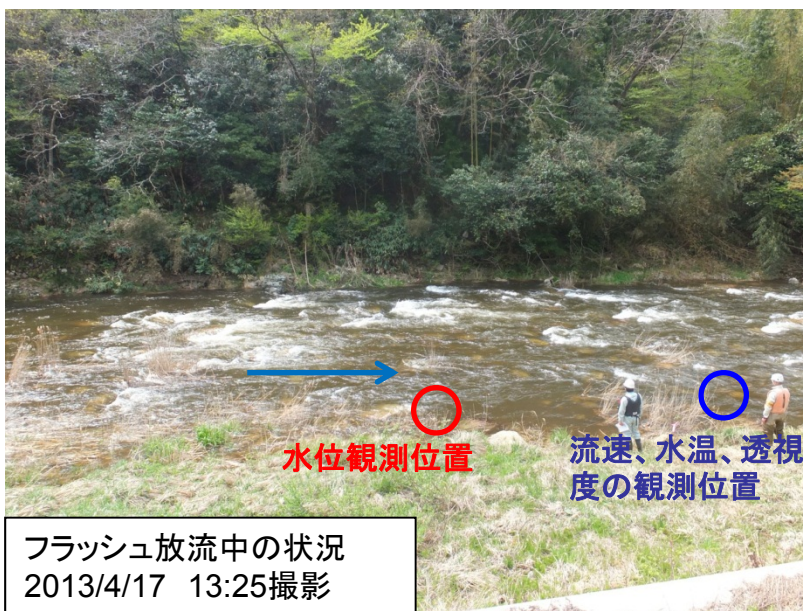
## 4. (1)フラッシュ放流の実施状況(実施状況写真:②柳瀬橋上流)

(志津見ダム下流約1km)

柳瀬橋上流地点における観測結果

平成25年4月17日 7:00

放流量  $2.8\text{m}^3/\text{s}$

水位 28.1cm 流速(河岸)  $0.5\text{m/s}$

水温  $9.4^{\circ}\text{C}$  透視度 100cm以上

平成25年4月17日 13:00

放流量  $16.0\text{m}^3/\text{s}$

水位 76.1cm(48cm上昇)

流速(河岸)  $0.7\text{m/s}$ 、

(流心) $1.5\text{m/s}$ (浮子観測15:26)

水温  $9.9^{\circ}\text{C}$  透視度 25cm

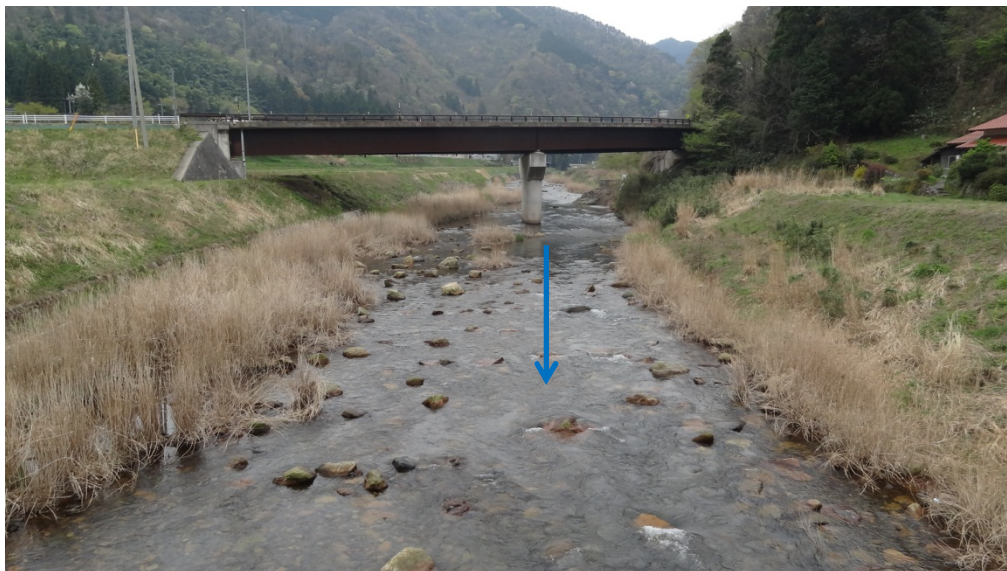
4. (1)フラッシュ放流の実施状況(実施状況写真:③柳瀬橋)

平成25年4月17日7:00撮影

志津見ダム放流量2.8m<sup>3</sup>/s

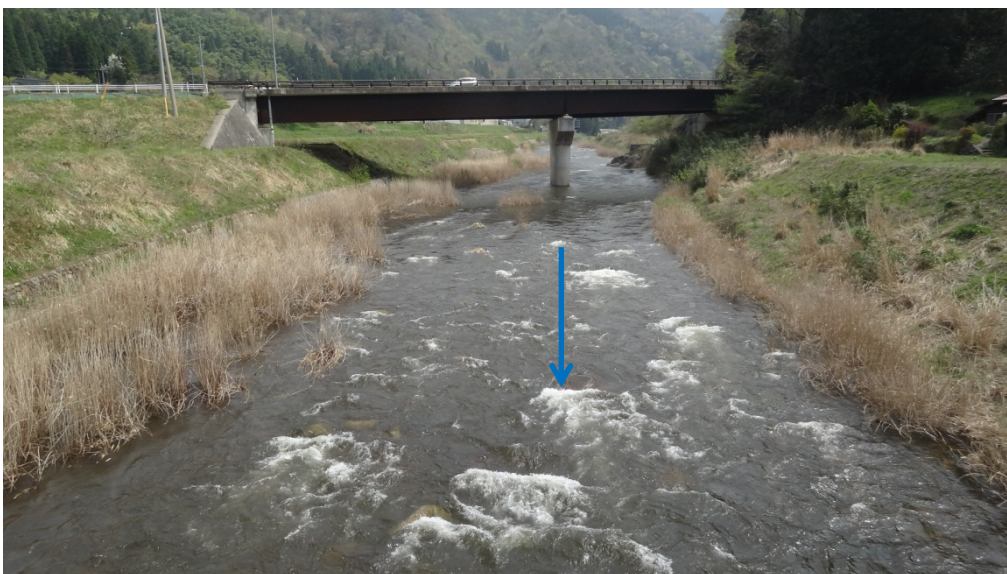
平成25年4月17日13:30撮影

志津見ダム放流量16.0m<sup>3</sup>/s

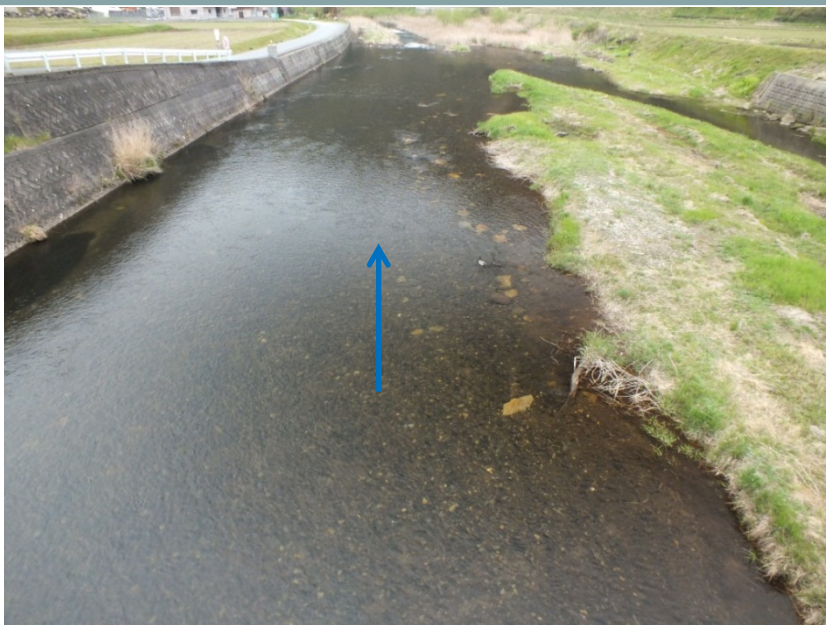
4. (1)フラッシュ放流の実施状況(実施状況写真:④野土橋)

平成25年4月17日7:17撮影

志津見ダム放流量3.0m<sup>3</sup>/s

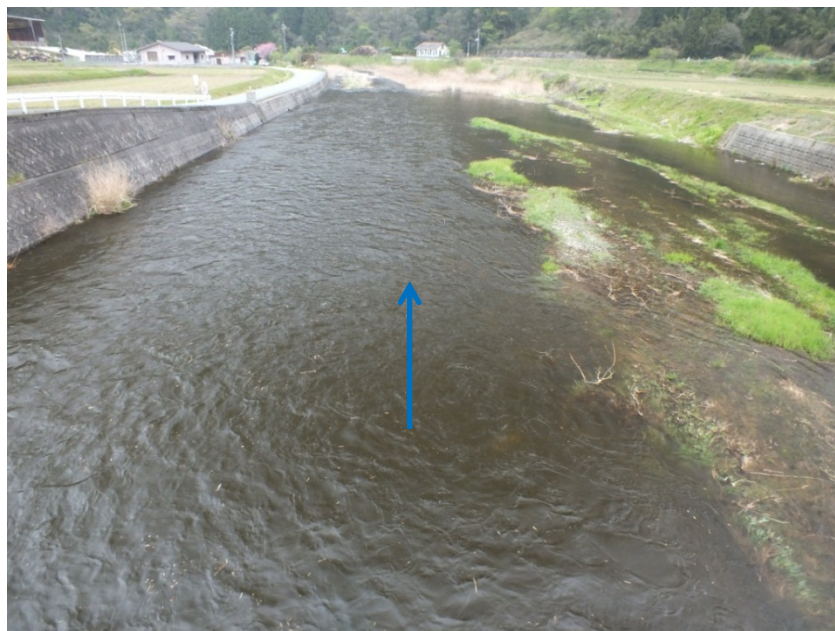
平成25年4月17日15:20撮影

志津見ダム放流量16.0m<sup>3</sup>/s

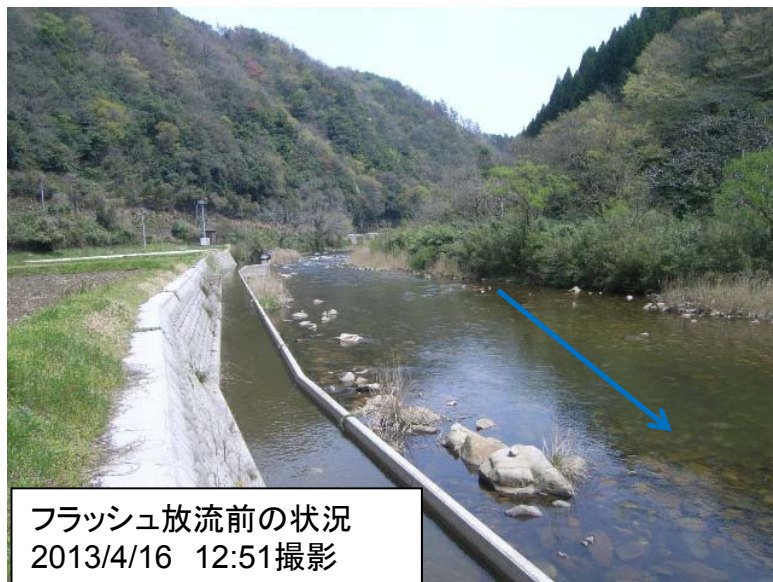
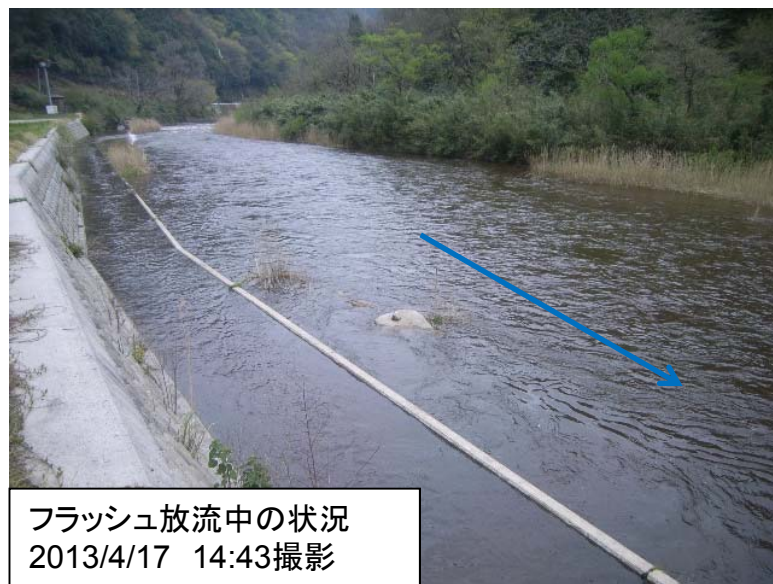
### 4. (1)フラッシュ放流の実施状況(実施状況写真:⑤小池橋上流)

小池橋上流地点における観測結果

平成25年4月17日 7:00

放流量  $2.8\text{m}^3/\text{s}$

水位 25.0cm 流速(河岸)  $0.3\text{m}/\text{s}$

水温  $10.1^\circ\text{C}$

平成25年4月17日 14:50

放流量  $16.0\text{m}^3/\text{s}$

水位 63.0cm(38cm上昇)

流速(河岸)  $0.4\text{m}/\text{s}$

水温  $12.5^\circ\text{C}$

※水位、流速、水温の観測位置は、写真より約50m  
下流の右岸の河岸で実施した。

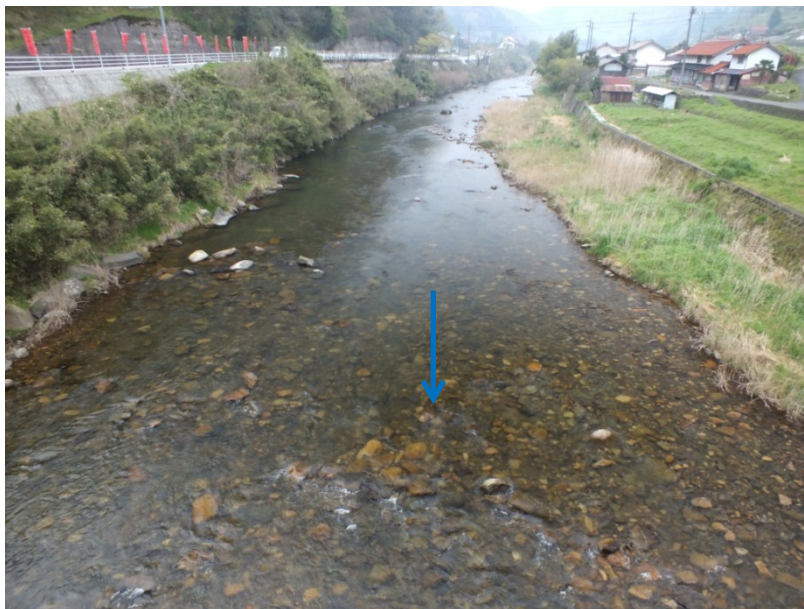
4. (1)フラッシュ放流の実施状況(実施状況写真:⑥仁江橋)

平成25年4月17日7:38撮影

志津見ダム放流量3.4m<sup>3</sup>/s

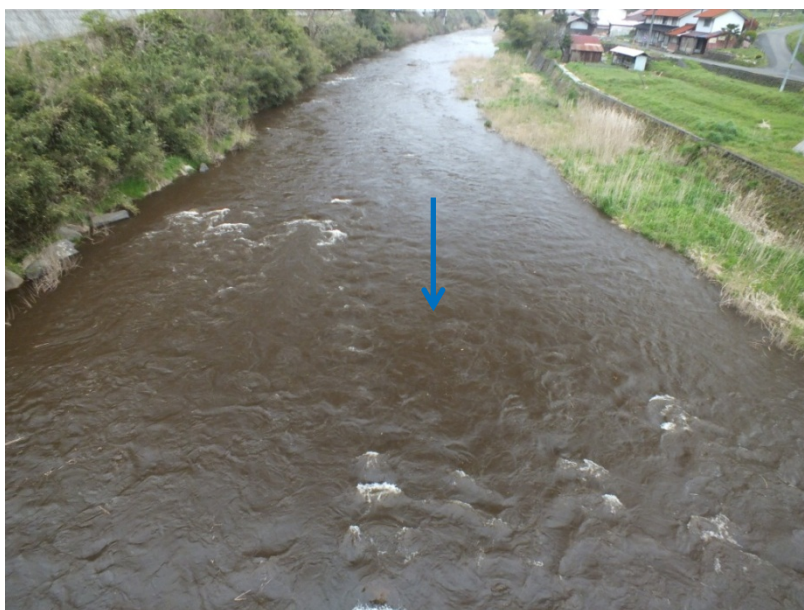
平成25年4月17日17:53撮影

志津見ダム放流量(16.0m<sup>3</sup>/s)

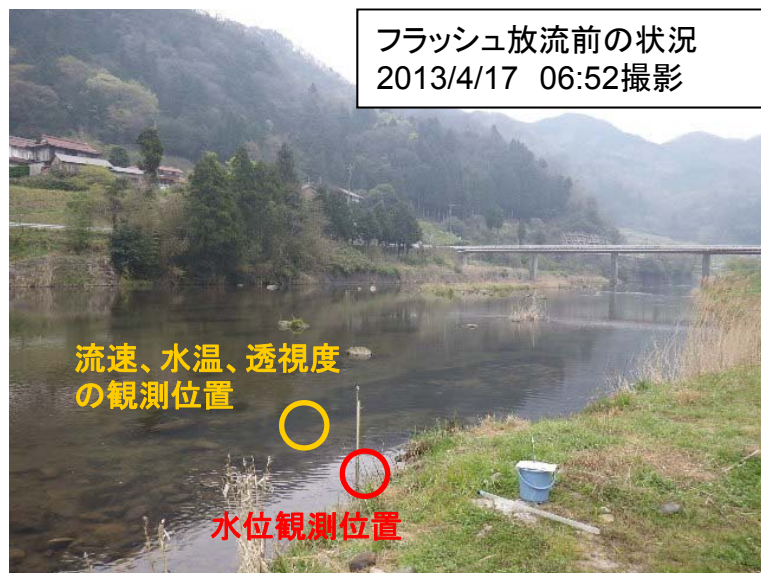
### 4. (1)フラッシュ放流の実施状況(実施状況写真:⑦伊倉橋下流)

伊倉橋下流地点における観測結果

平成25年4月17日 7:00

放流量  $2.8\text{m}^3/\text{s}$

水位 25.0cm 流速(河岸)  $0.1\text{m}/\text{s}$

水温  $12.3^\circ\text{C}$  透視度  $>100\text{cm}$

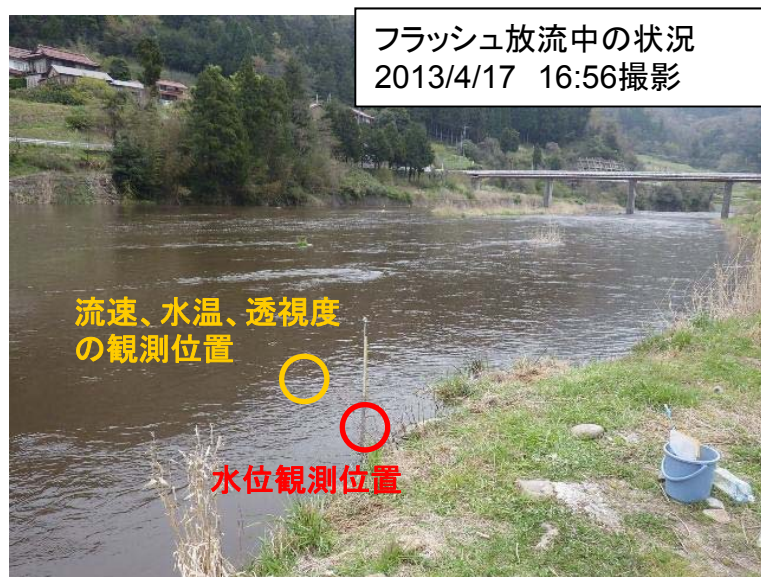
平成25年4月17日 15:50

放流量  $16.0\text{m}^3/\text{s}$

水位 40.0cm(15cm上昇)

流速(河岸)  $0.4\text{m}/\text{s}$

水温  $14.3^\circ\text{C}$  透視度 37cm

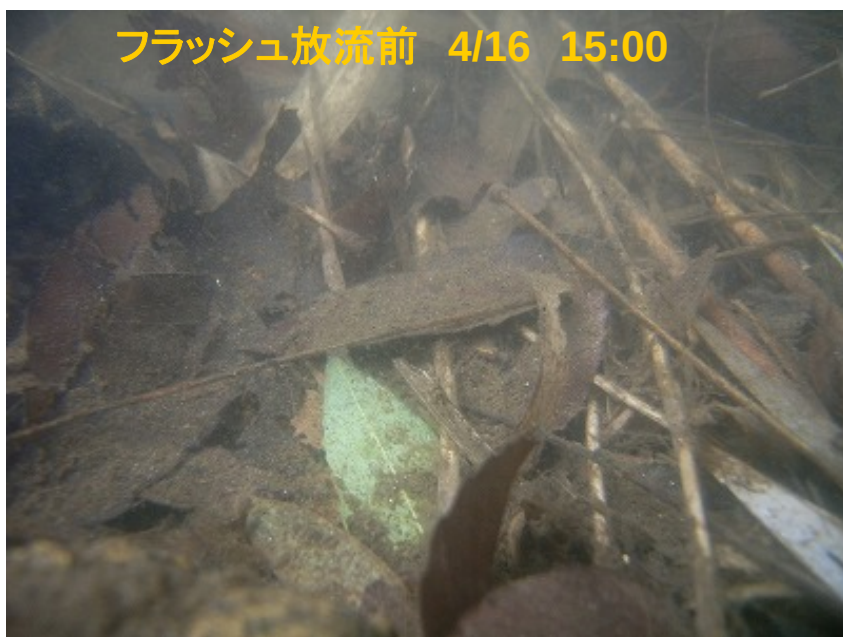
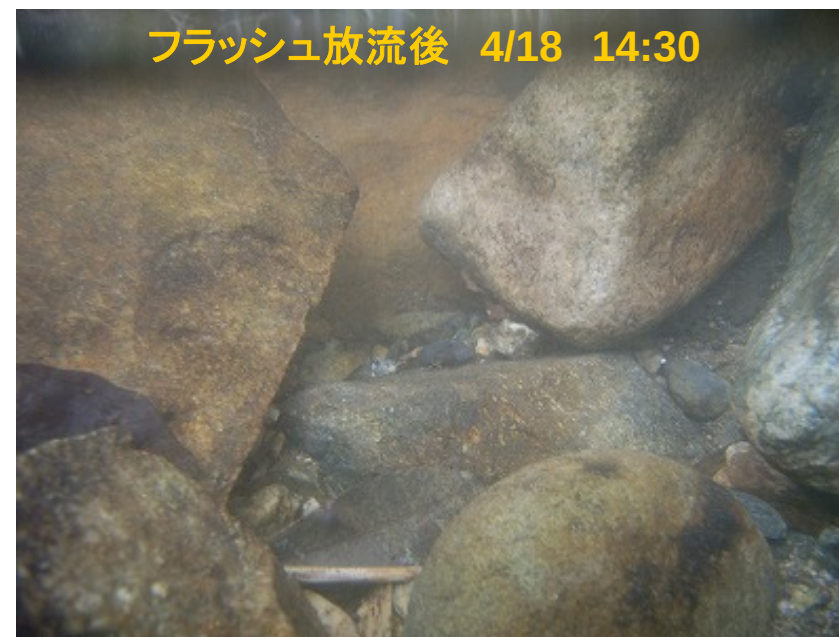
- ・目的:フラッシュ放流による、川底の堆積物や浮泥等の掃流状況を把握する。
- ・方法:フラッシュ放流前後で、目視により川底の堆積物や浮泥の状況を確認した。
- ・結果:落葉、ヨシの落枝、浮泥などの掃流が確認された。

②柳瀬橋上流地点 : 落葉等の掃流が確認された。

- 1) 目視による堆積物等の変化: 柳瀬橋上流地点や伊倉橋下流地点では、枯れたヨシの枝葉や、これに付着する藻類、細かい砂などの掃流が目視により確認された。
- 2) 付着物: 河床の石における「黒の付着物」については、フラッシュ放流前後で変化はみられなかったが、「緑の付着物」については、柳瀬橋上流地点、小池橋上流地点の一部で減少したものが確認された。
- 3) 付着藻類の現存量: 柳瀬橋上流地点では、フラッシュ放流による流速の上昇と河床材料等の巻き上げによる研磨効果により、藻類に含まれるクロロフィルa,b,cの合計量が低下したと考えられる。他の地点では顕著な変化はみられなかった。

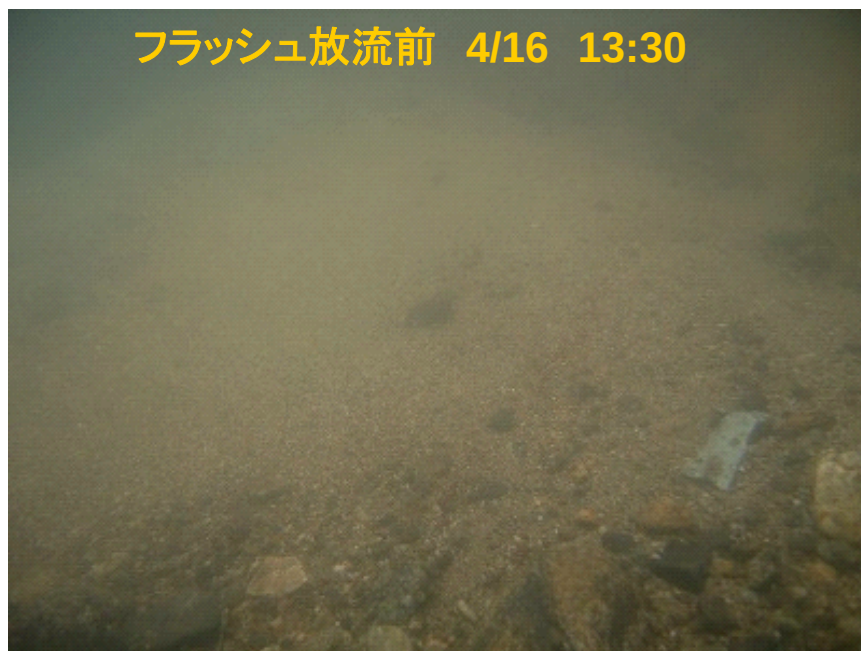
⑤小池橋上流地点 : 浮泥の掃流が確認された。

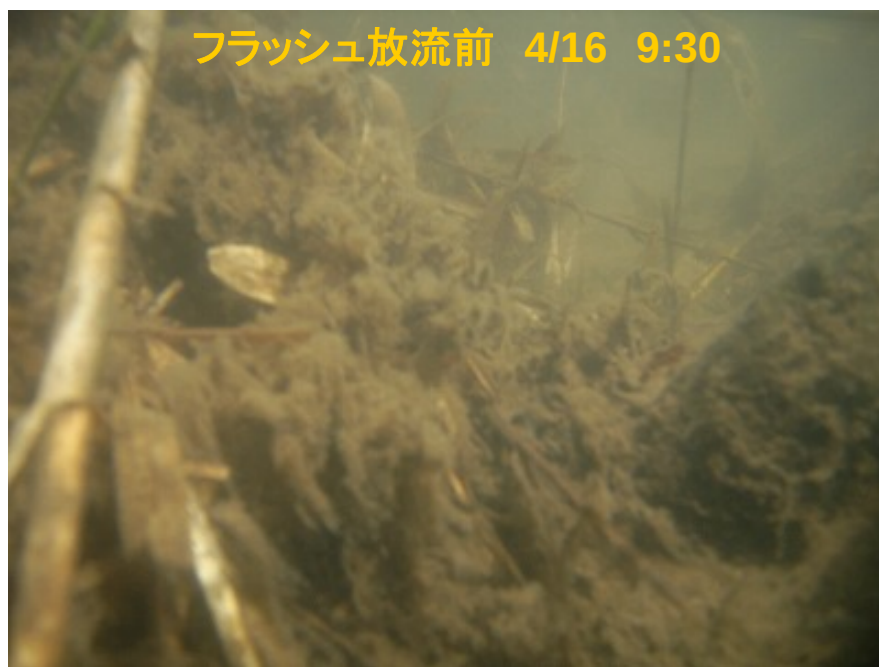
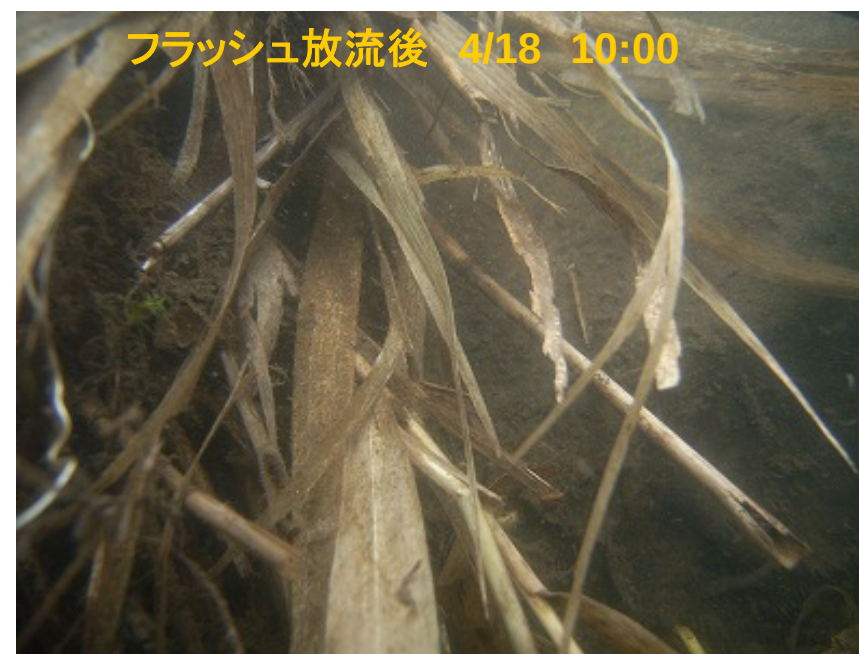
#### ⑦伊倉橋下流地点

ヨシの枯れ枝に付着した藻類や浮泥等の掃流が確認された。

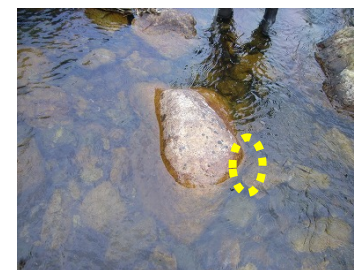
②柳瀬橋上流

- ・目的:川底の石に付着している緑の付着物の変化の調査を行った。
- ・方法:緑の付着物が付着する礫での付着面積を、フラッシュ放流前後に同一の礫を対象に、メジャーをあてて目視により計測した。
- ・結果:志津見ダム直下の柳瀬橋上流地点と小池橋上流地点において、フラッシュ放流後に緑の付着物の面積が一部が減少した。伊倉橋下流地点では変化がみられなかった。

面積 120cm<sup>2</sup>

面積 100cm<sup>2</sup>

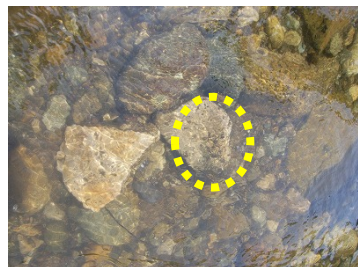
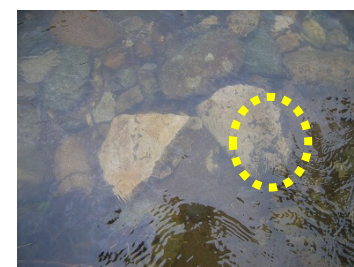
⑤小池橋上流

面積 120cm<sup>2</sup>

面積 100cm<sup>2</sup>

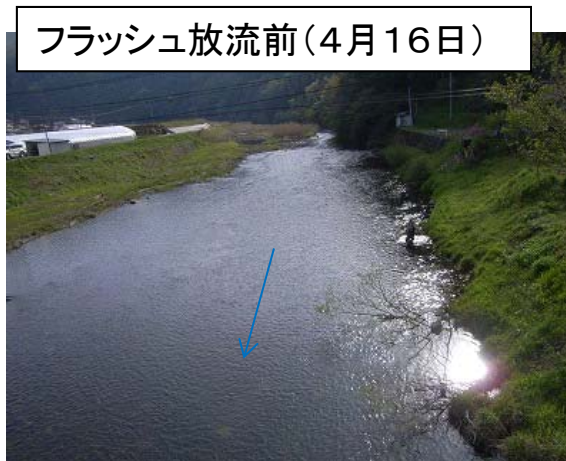
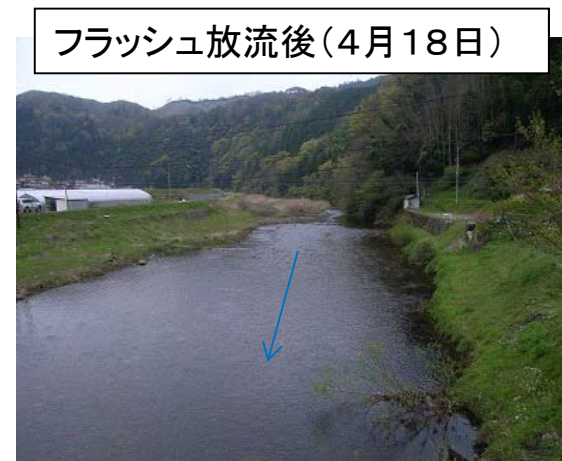
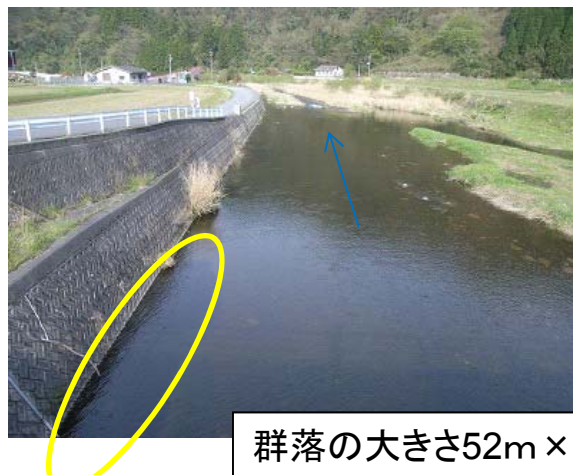
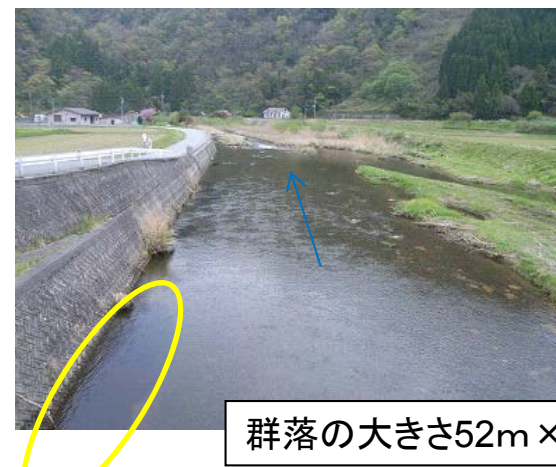
野土橋地点の例

- ・目的: 河川内に繁茂しているカナダモ類の群落の大きさについて調査を行った。
- ・方法: 8箇所の調査地点において、カナダモ群落の大きさ(長さ、幅)をメジャーで計測した。
- ・結果: 全地点において、フラッシュ放流前後にカナダモ類の群落の大きさに変化は確認できなかった。

群落の大きさ52m × 2m
