# 尾原ダムにおける アオコの発生状況

国土交通省 出雲河川事務所

# 平成27年のアオコの発生状況<アオコレベルとプランクトン調査結果>

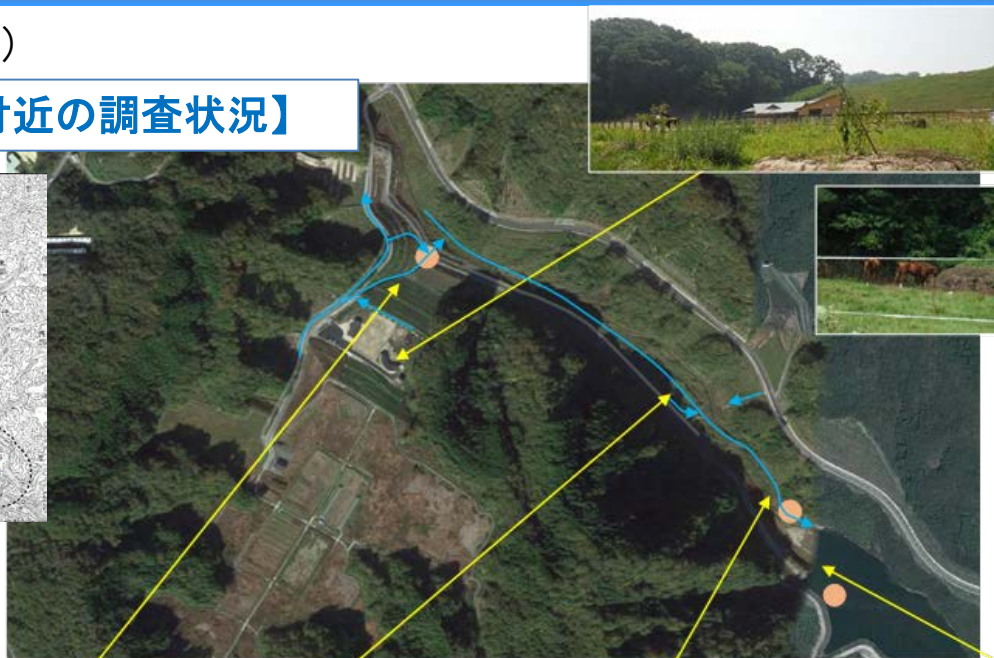
## 【A牧場(下布施)付近の調査状況】

調査日：8月5日(水)

→  
水の流れ

●  
採水位置  
(3箇所)

1. 「直下」における流量は測定できないほどわずかであったため、ため枡状の箇所では採水
2. 「河口」については、河口に行き着くまでに他に合流が複数あり、牧場由来というよりはその流域全体の負荷
3. 「湖内」は「河口」から数十メートル離れたあたりの、流入水が拡散したと思われる地点

- 「直下」については溜まり水を採水しており、COD・窒素・リンの値が高かった。  
ただし、流量は観測できないほどの少量であり、ダム湖への負荷はごく少ないと考えられる。
- 「河口」・「湖内」については、定期調査における貯水池内並びに周辺河川の分析値と比べて大きく異なるものではなかった。

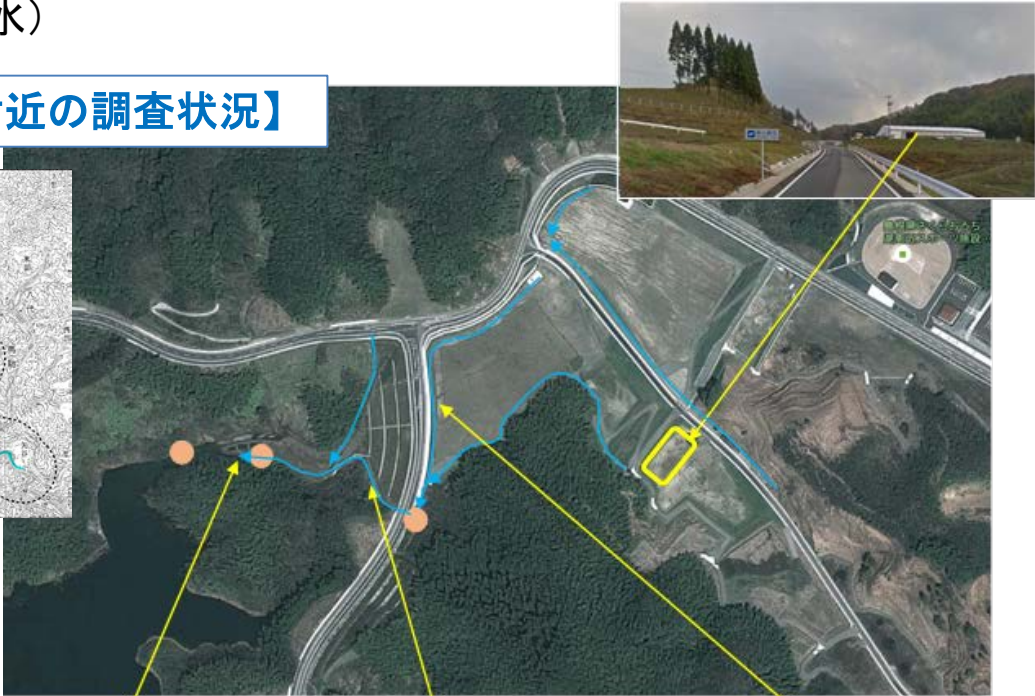
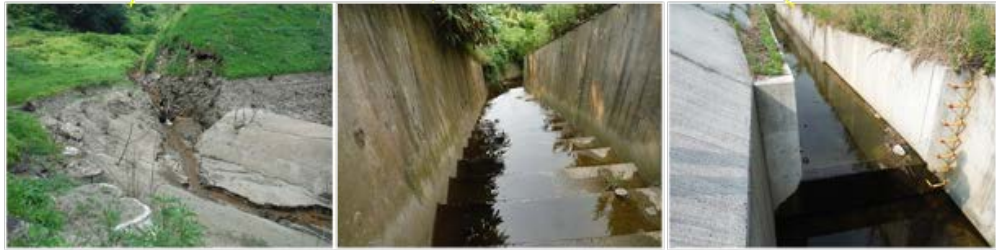
【B牧場(北原)付近の調査状況】

調査日：8月5日(水)

1. 「直下」における流量は測定できないほどわずかであったため、ため枡状の箇所では採水
2. 「河口」については、河口に行き着くまでに他に合流が複数あり、牧場由来というよりはその流域全体の負荷
3. 「湖内」は「河口」から数十メートル離れたあたりの、流入水が拡散したと思われる地点
