## 第2回 斐伊川放水路環境モニタリング協議会 ～斐伊川放水路環境モニタリングの概要～

平成28年1月13日

# 斐伊川放水路事業の概要

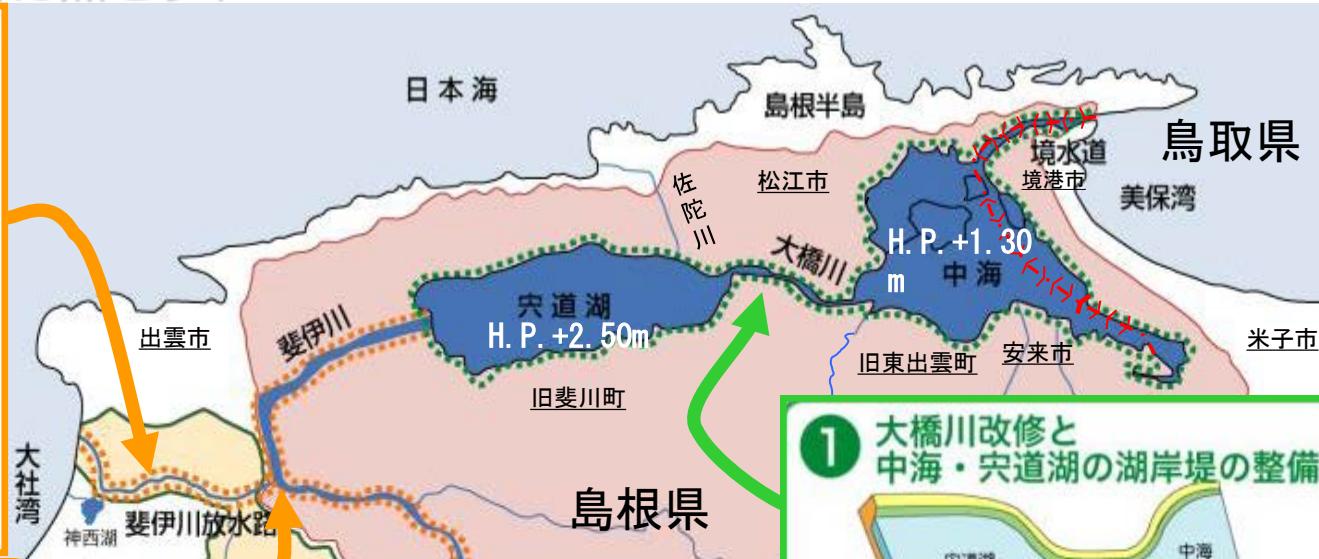
## ② 斐伊川放水路 (H25.6完成)

出雲市・松江市の浸水被害の軽減を目的として、放水路を建設し斐伊川から神戸川へ洪水の一部を分流します。

洪水を安全に流すため、神戸川の川幅を拡げ、斐伊川本川の改修も行います。

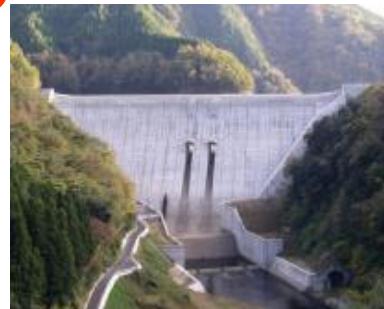
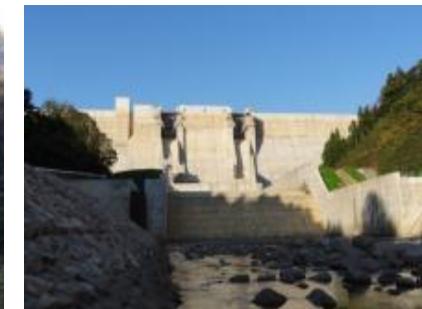
## ③ 志津見ダム(H23.6完成) 尾原ダム(H24.3完成)

下流へ流れる洪水を調整するため、洪水を一時的にダムに貯留します。

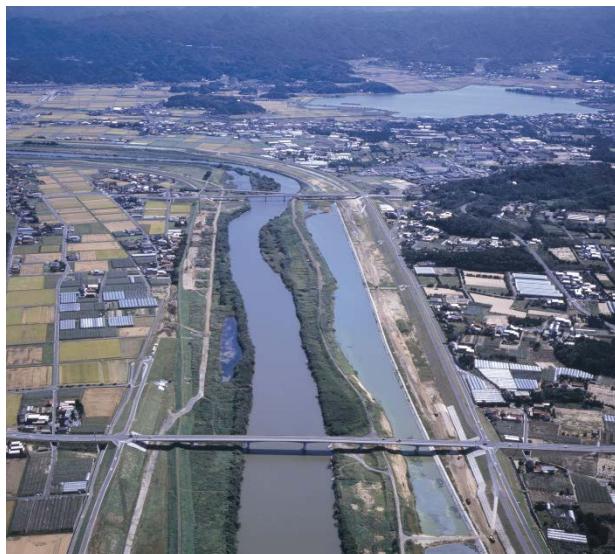
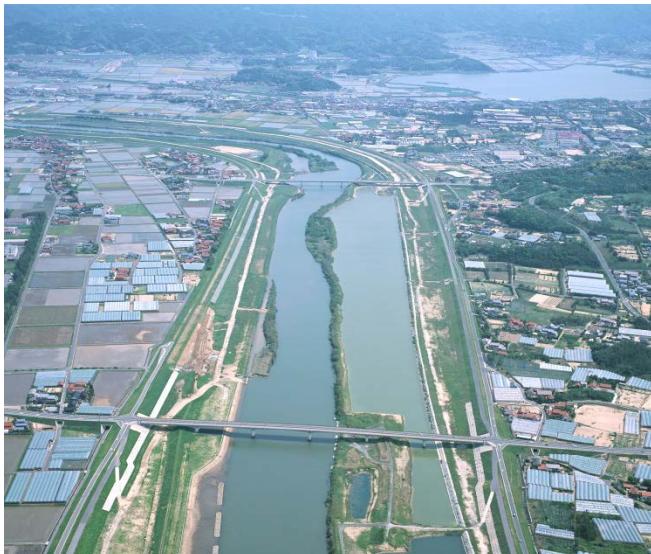
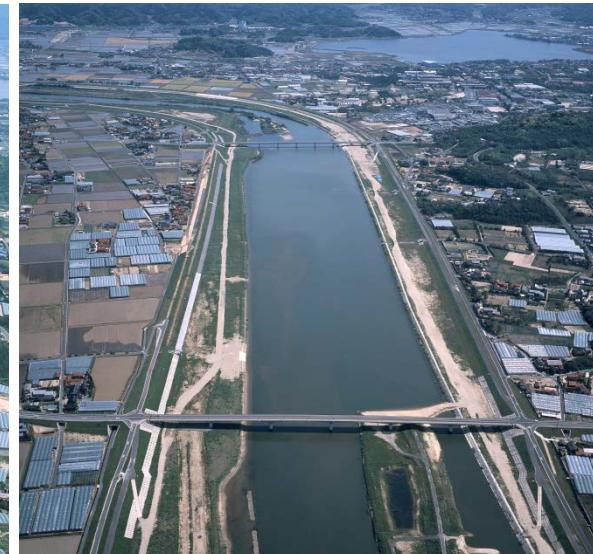
# 神戸川拡幅部の段階的掘削

- ・一次掘削：築堤に必要な土砂を採取・堤防護岸まで施工
- ・二次掘削：旧神戸川堤防を掘削
- ・三次掘削：最後に汚濁防止フェンスで囲いつつ、水際部を掘削

- 掘削に伴う濁水発生と土砂流出の防止
- 残った植生が自然に遷移することを期待

一次掘削(H15完了)

二次掘削(H19完了)

三次掘削(H21完了) 6

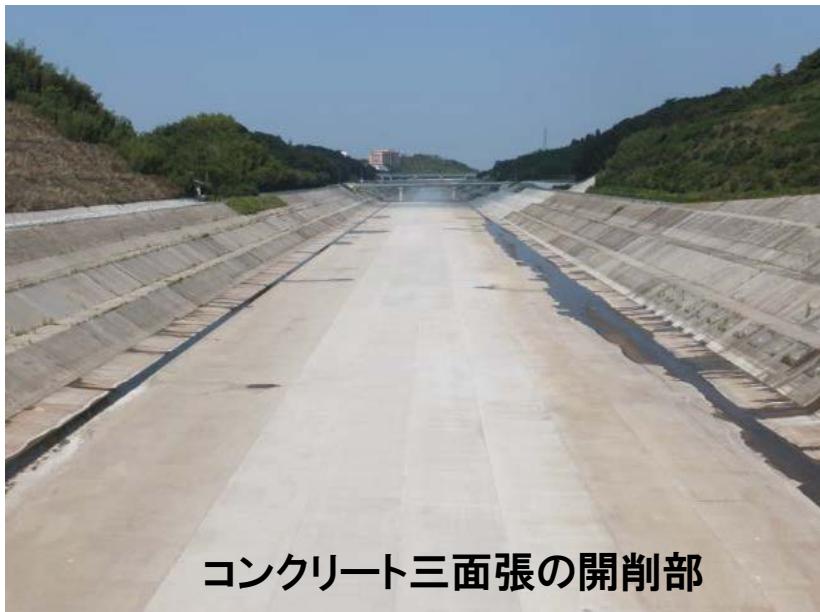
- ①粗度を抑え洪水流速を高めることで川幅を縮小  
川幅縮小により、地域に与える工事の影響範囲を極力少なく

コンクリート三面張の開削部

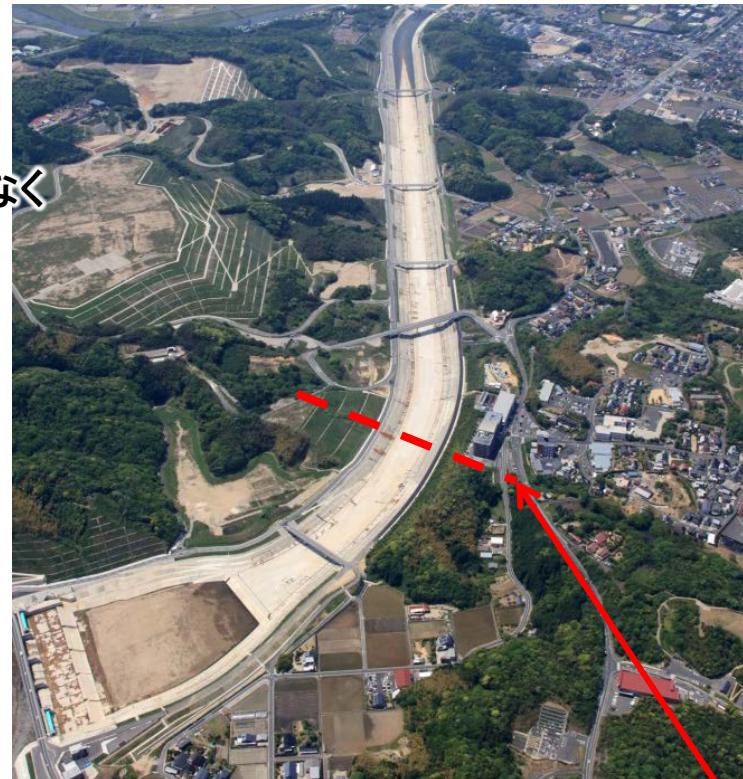
斐伊川放水路(開削部)断面図 12k000付近

- ②コンクリート張により、当地のきわめて風化しやすい火山性地質の法面や河床の劣化も防止

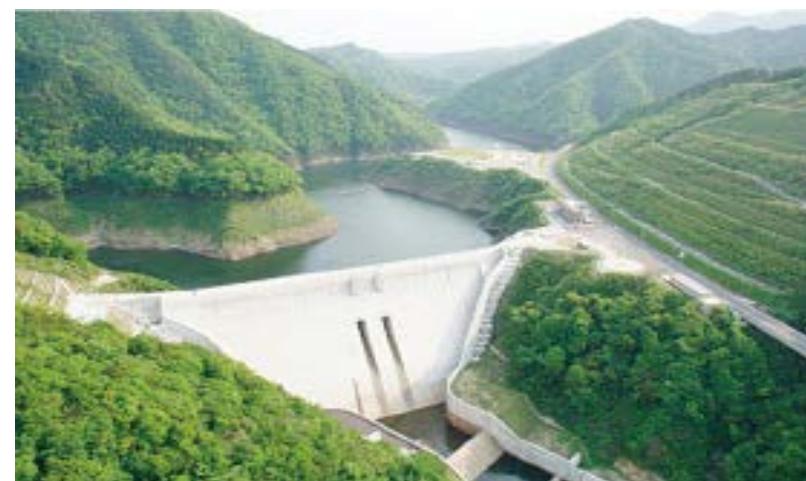
## 【貯水池容量配分図とダムの構造】

・志津見ダムは、一級河川斐伊川水系神戸川の島根県飯石郡飯南町角井地先に、防災操作、流水の正常な機能の維持、工業用水、発電を目的として建設された重力式コンクリートダムである。

堤高：81.0m

堤頂長：266m

総貯水容量：50,600,000m<sup>3</sup>

有効貯水容量：46,600,000m<sup>3</sup>

堆砂容量：4,000,000m<sup>3</sup>
