第4回 斐伊川放水路環境モニタリング協議会  
～斐伊川放水路事業と環境モニタリングについて～

平成30年2月28日

# 斐伊川放水路事業の概要と運用状況

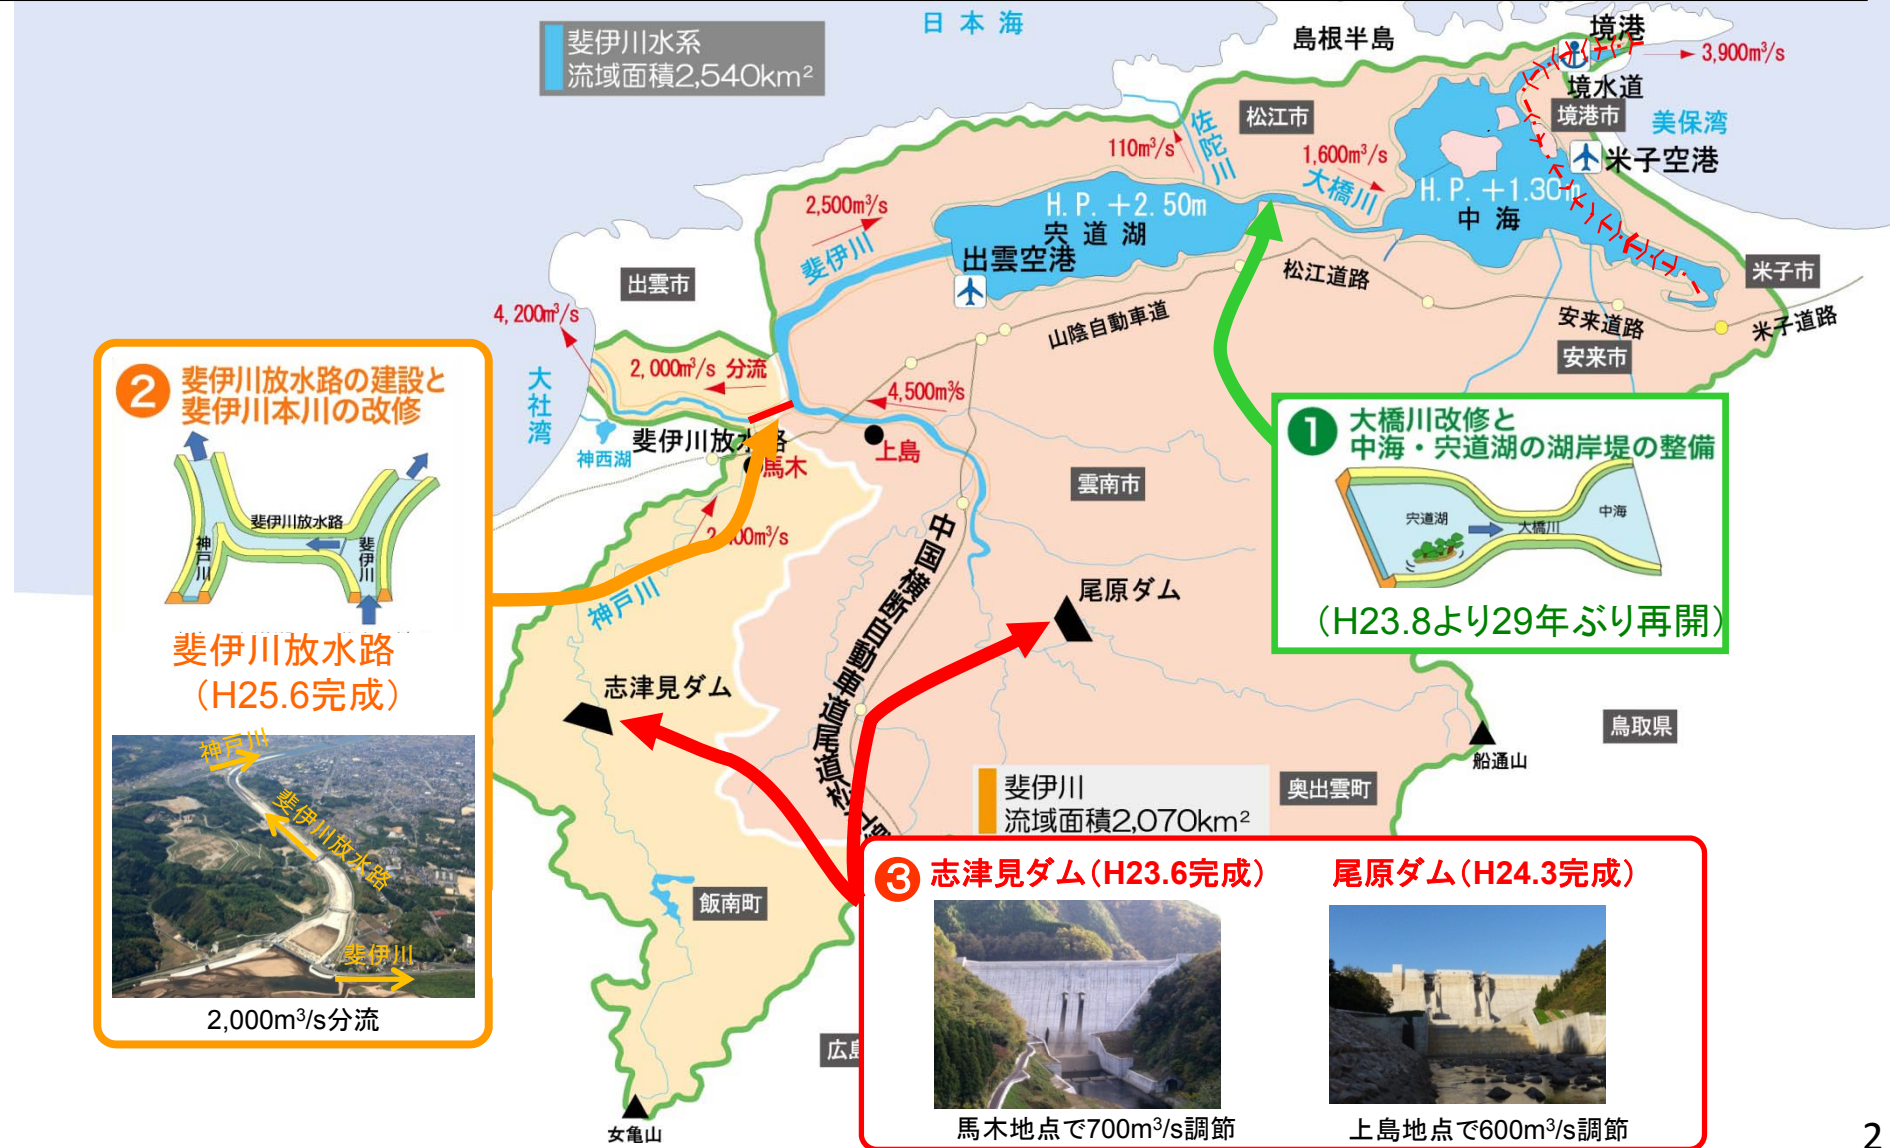
# 斐伊川・神戸川における治水対策（3点セット）

○昭和47年7月洪水を契機に、昭和50年に島根県が斐伊川・神戸川水系を一体とし、上流、中流、下流がお互いに治水機能を分担しあう「斐伊川・神戸川の治水に関する基本計画」を発表。

○斐伊川治水3点セットが完成することで、昭和47年7月洪水に対する家屋浸水被害が解消。

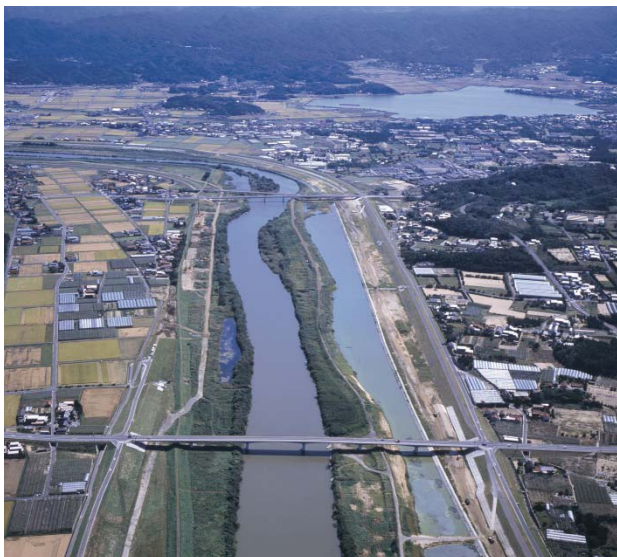
一次掘削(H15完了)

- ・一次掘削: 築堤に必要な土砂を採取・堤防護岸まで施工
- ・二次掘削: 旧神戸川堤防を掘削
- ・三次掘削: 最後に汚濁防止フェンスで囲いつつ、水際部を掘削

- 掘削に伴う濁水発生と土砂流出の防止
- 残った植生が自然に遷移することを期待

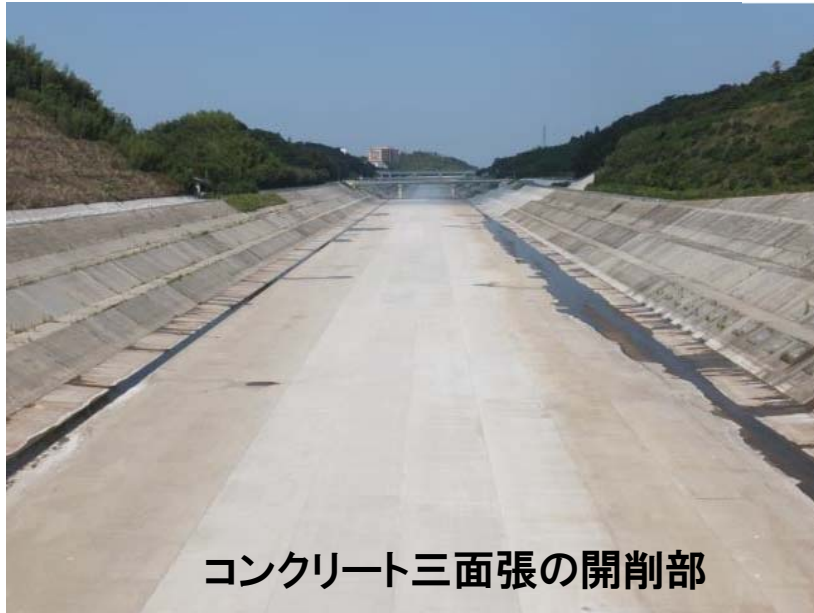
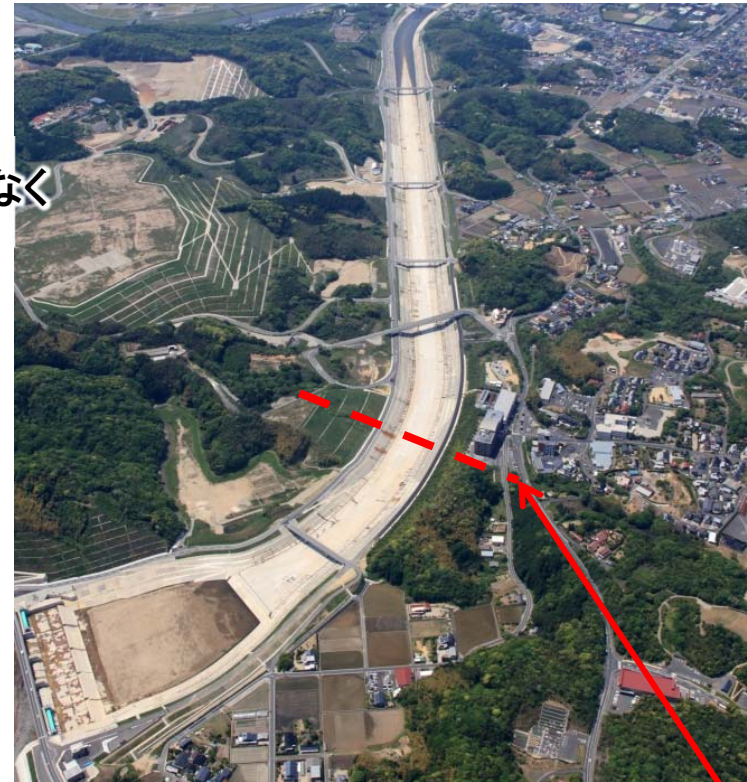
斐伊川放水路(開削部)断面図 12k000付近

## 開削部の川幅を極力抑える

- ①粗度を抑え洪水流速を高めることで川幅を縮小  
川幅縮小により、地域に与える工事の影響範囲を極力少なく

- ②コンクリート張により、当地のきわめて風化しやすい火山性地質の法面や河床の劣化も防止

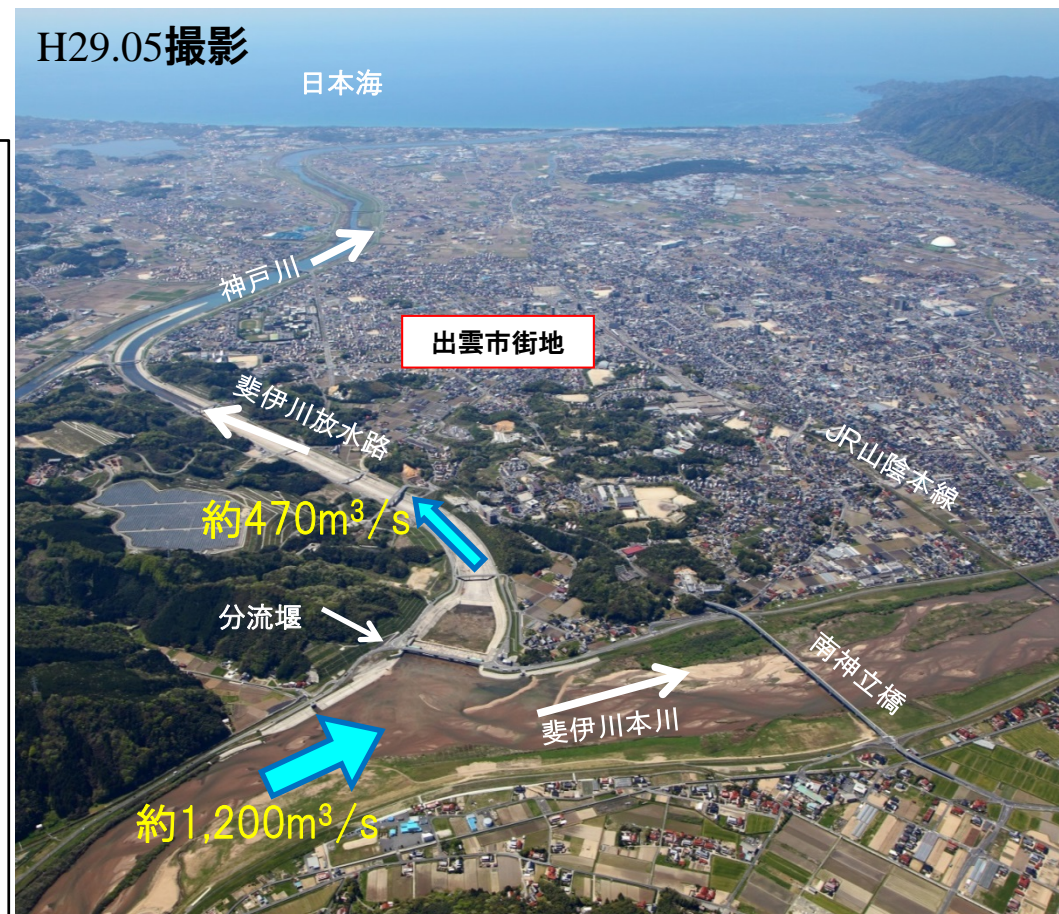
平成29年10月22日出水による 斐伊川放水路分流状況

- 斐伊川の流量増加に伴い、10月22日21時30分頃に分流堰地点で約400m<sup>3</sup>/sを超えたため、斐伊川放水路へ分流(自然越流)。
- さらに斐伊川本川の流量が増加し、分流堰地点で約500m<sup>3</sup>/sを超えたため、10月22日23時30分より分流堰の倒伏操作を開始。
- 斐伊川本川の流量が分流堰地点で約400m<sup>3</sup>/sを下回ったため、10月23日18時15分に斐伊川放水路への分流を終了。

○平成29年10月22日の出水(台風21号)において、**斐伊川本川上島地点では最大流量約1,200m<sup>3</sup>/s**を観測し、**斐伊川放水路へ約470m<sup>3</sup>/s**分流しました。

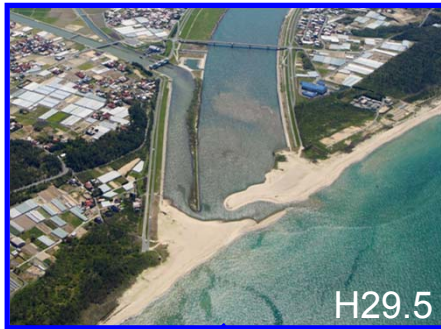
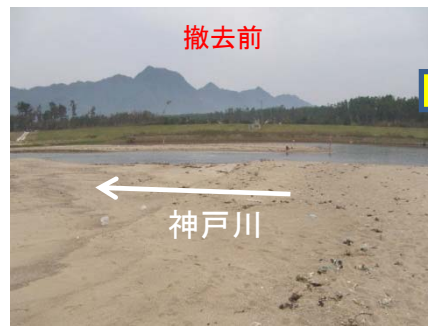
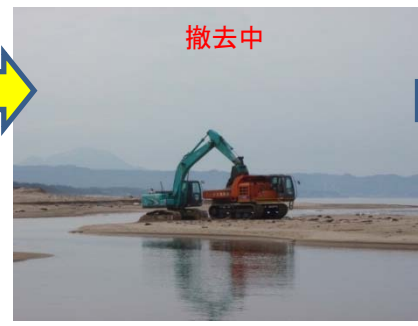
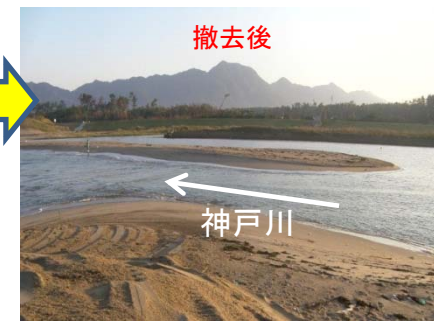
# 維持管理の事例（神戸川）

河口閉塞への対応(水域の連続性を考慮)
