第5回 斐伊川放水路環境モニタリング協議会  
～斐伊川放水路事業と環境モニタリングについて～

令和元年6月11日

# 斐伊川放水路事業の概要と運用状況

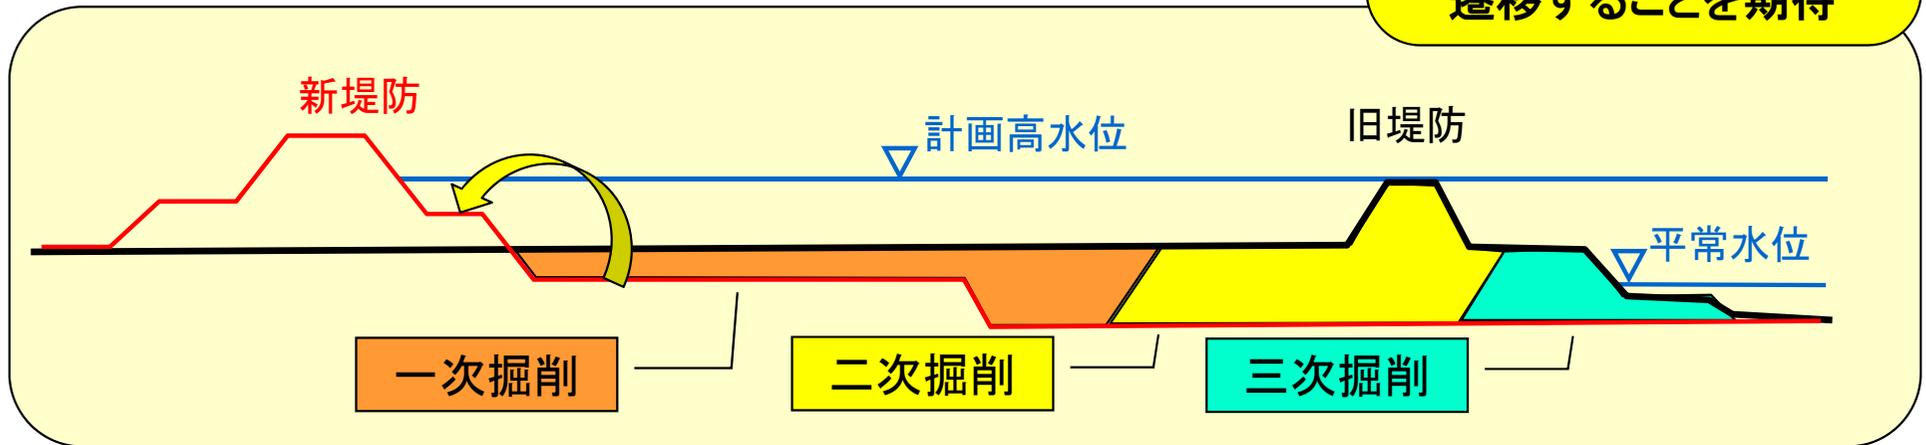
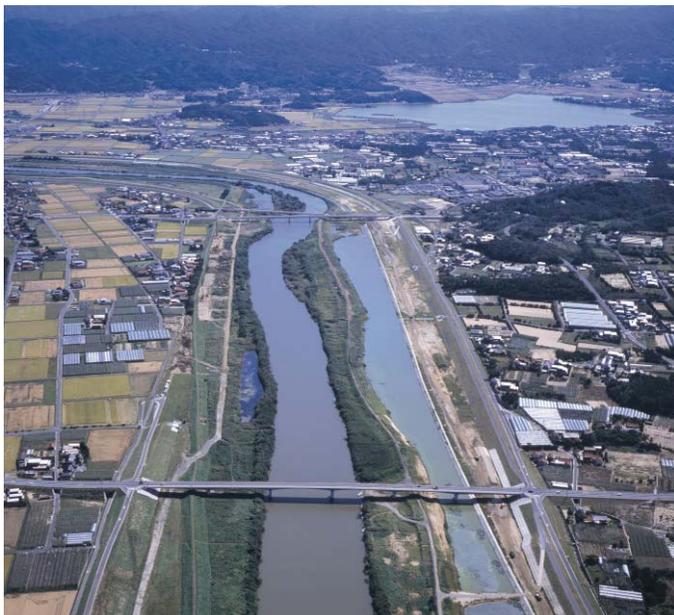
一次掘削(H15完了)

- ・一次掘削: 築堤に必要な土砂を採取・堤防護岸まで施工
- ・二次掘削: 旧神戸川堤防を掘削
- ・三次掘削: 最後に汚濁防止フェンスで囲いつつ、水際部を掘削

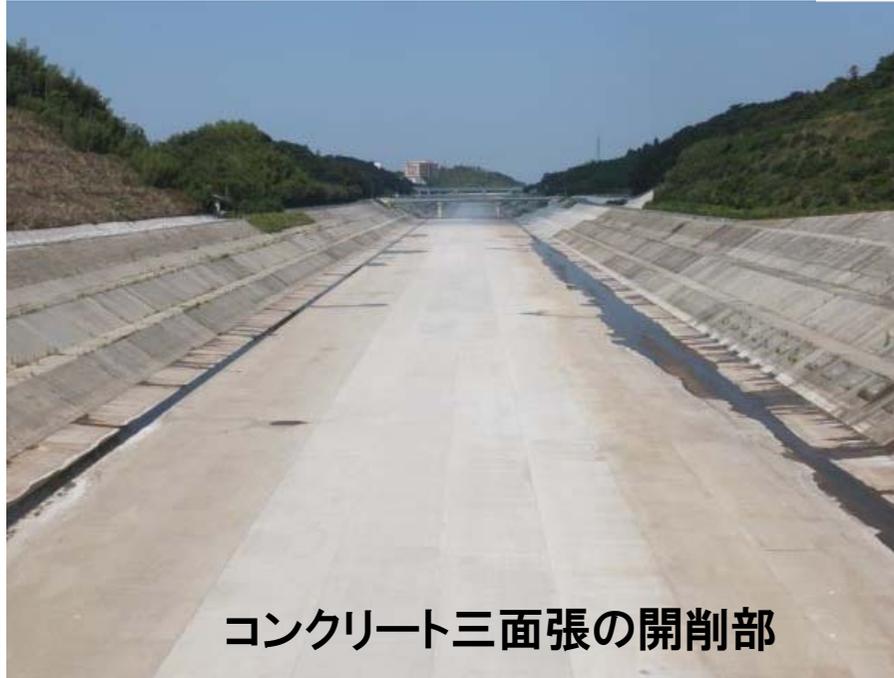
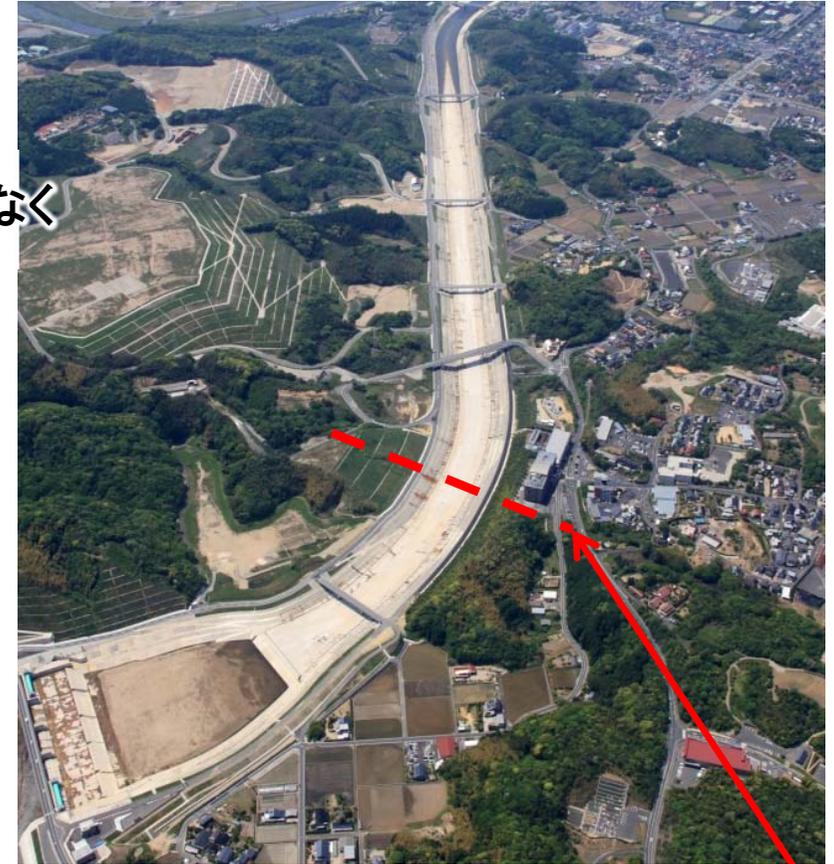
斐伊川放水路(開削部)断面図 12k000付近

- ①粗度を抑え洪水流速を高めることで川幅を縮小  
川幅縮小により、地域に与える工事の影響範囲を極力少なく

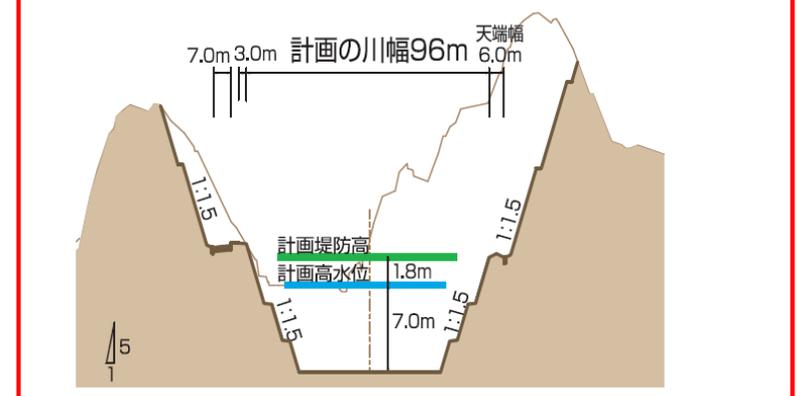
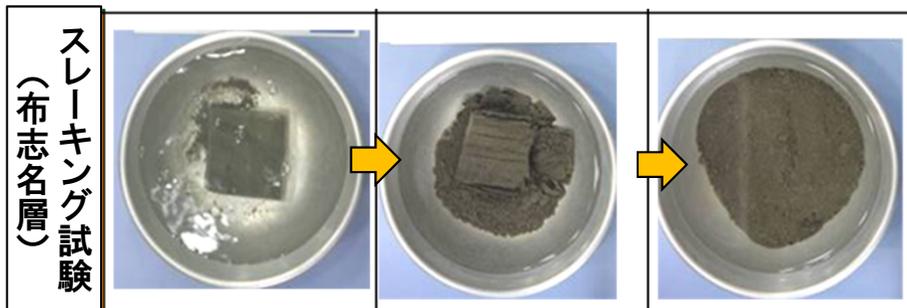
- ②コンクリート張により、当地のきわめて風化しやすい火山性地質の法面や河床の劣化も防止

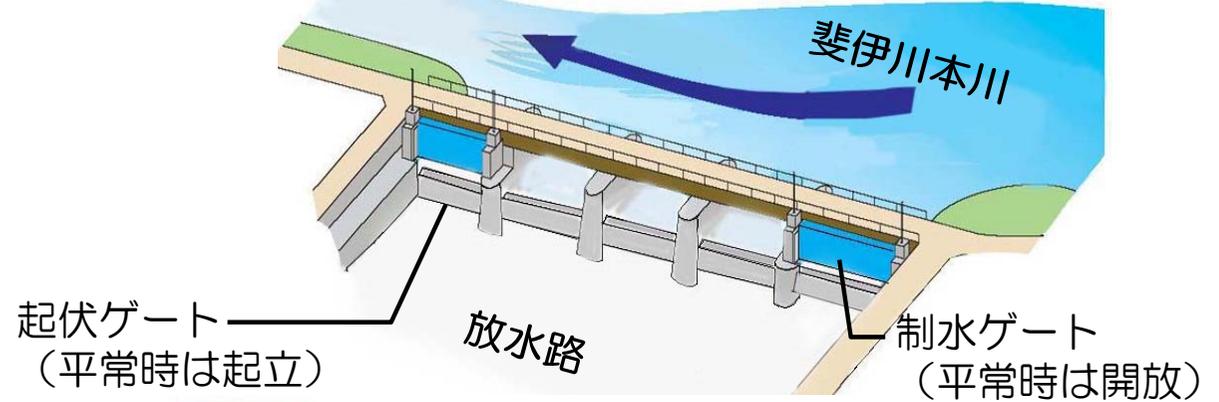
## ① 平常時（斐伊川本川のみ）

起伏ゲートが起立しているため  
放水路には水は流れません。

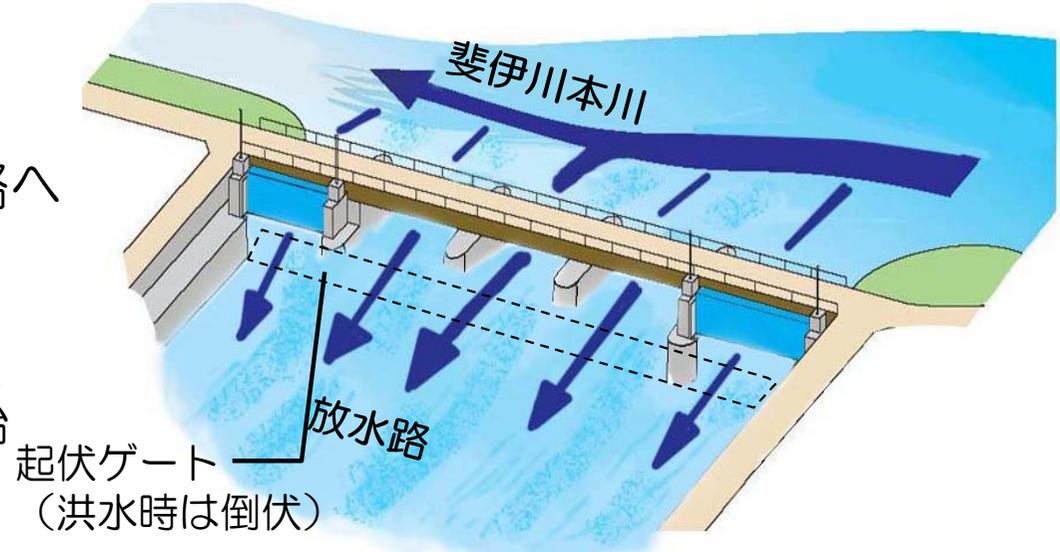
## ② 洪水時（放水路へ分派）

起伏ゲートを倒すことで、放水路へ  
洪水を分派させます。

斐伊川の流量が約 $400\text{m}^3/\text{s}$ になると起伏ゲートを自然越流し、放水路に分流が始まります。  
約 $500\text{m}^3/\text{s}$ で起伏ゲートを倒します。

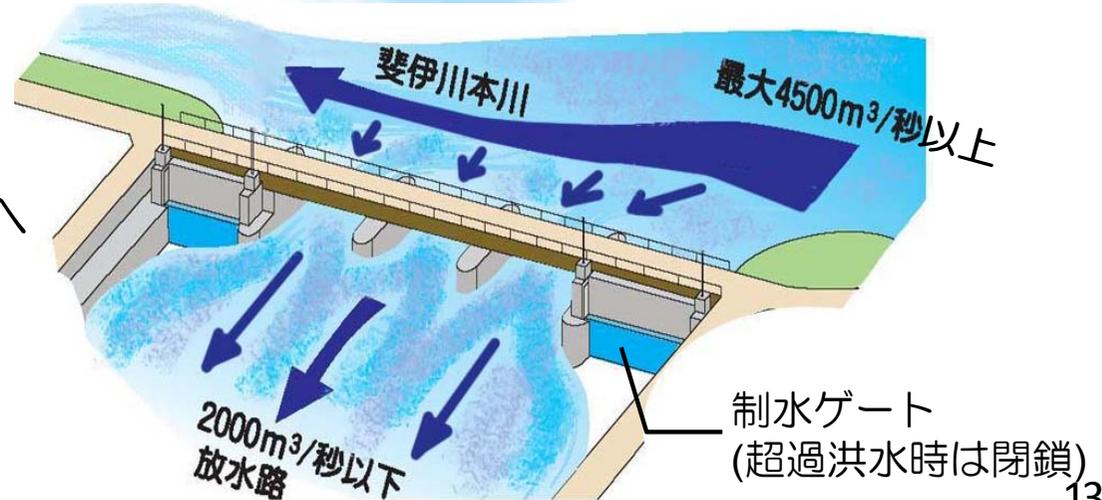
## ③ 超過洪水時（分派量制御）

制水ゲートを閉めることで、放水路へ  
流れる流量を制御することができます。  
(洪水を $2,000\text{m}^3/\text{s}$ 以下とする)

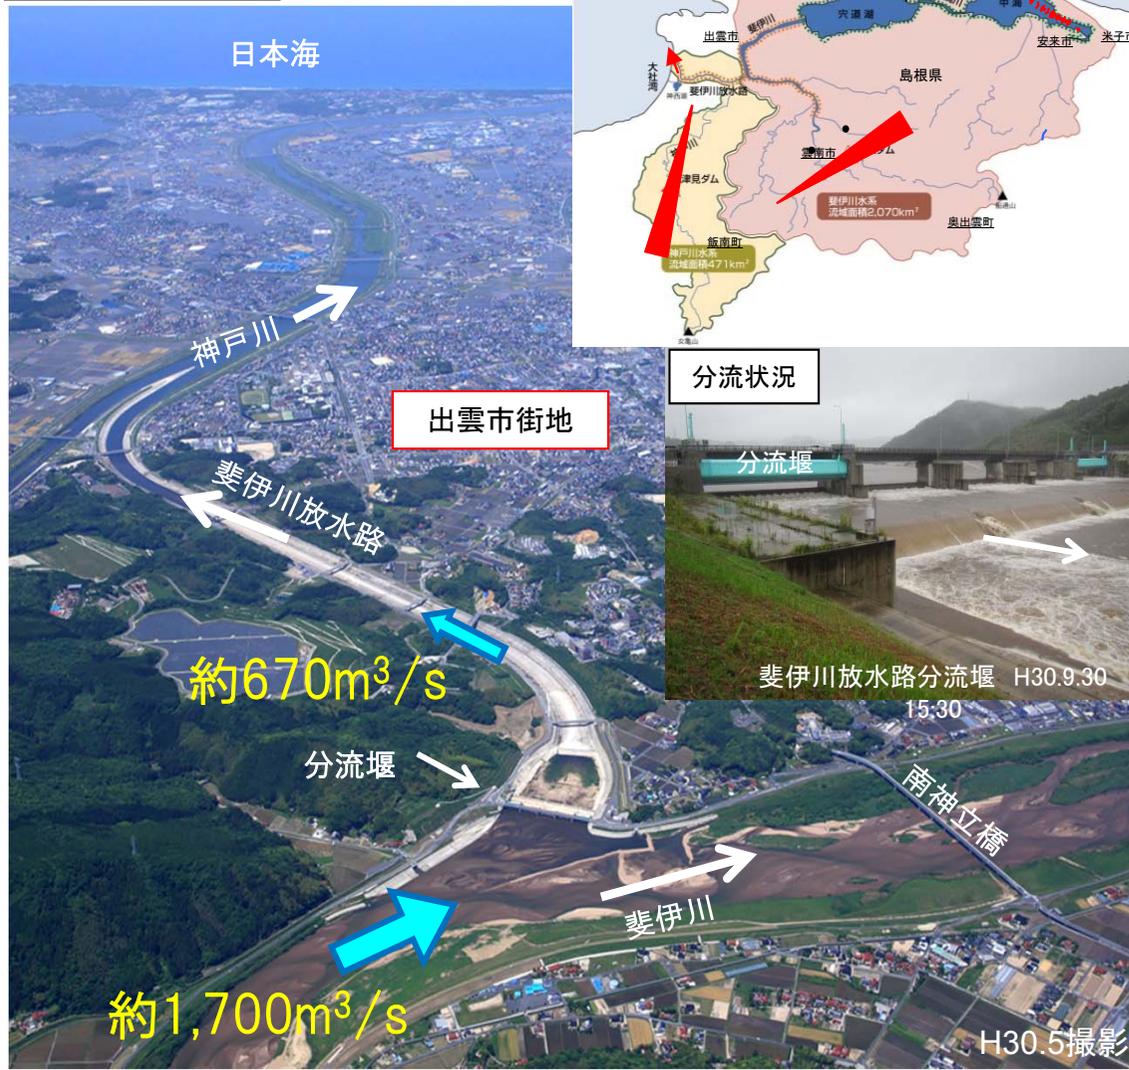
斐伊川放水路分流量

- 西日本から東日本に伸びる前線と非常に強い台風第24号の接近に伴い、斐伊川の流域平均累加雨量は約205mm(9月29日(土)3:00～10月1日(月)2:00)を記録し、灘分水位観測所等では氾濫注意水位を超過しました。
- また斐伊川放水路運用後、最大の分流量を記録(約1,700m<sup>3</sup>/sのうち約670m<sup>3</sup>/sを分流)しました。
- 今回の洪水では、尾原ダムと斐伊川放水路の整備により、整備前と比べ斐伊川下流の灘分地区(島根県出雲市)の水位を116cm下げることができ、灘分地区の水位が氾濫危険水位を超過するのを防ぐ効果があったものと推定されます。

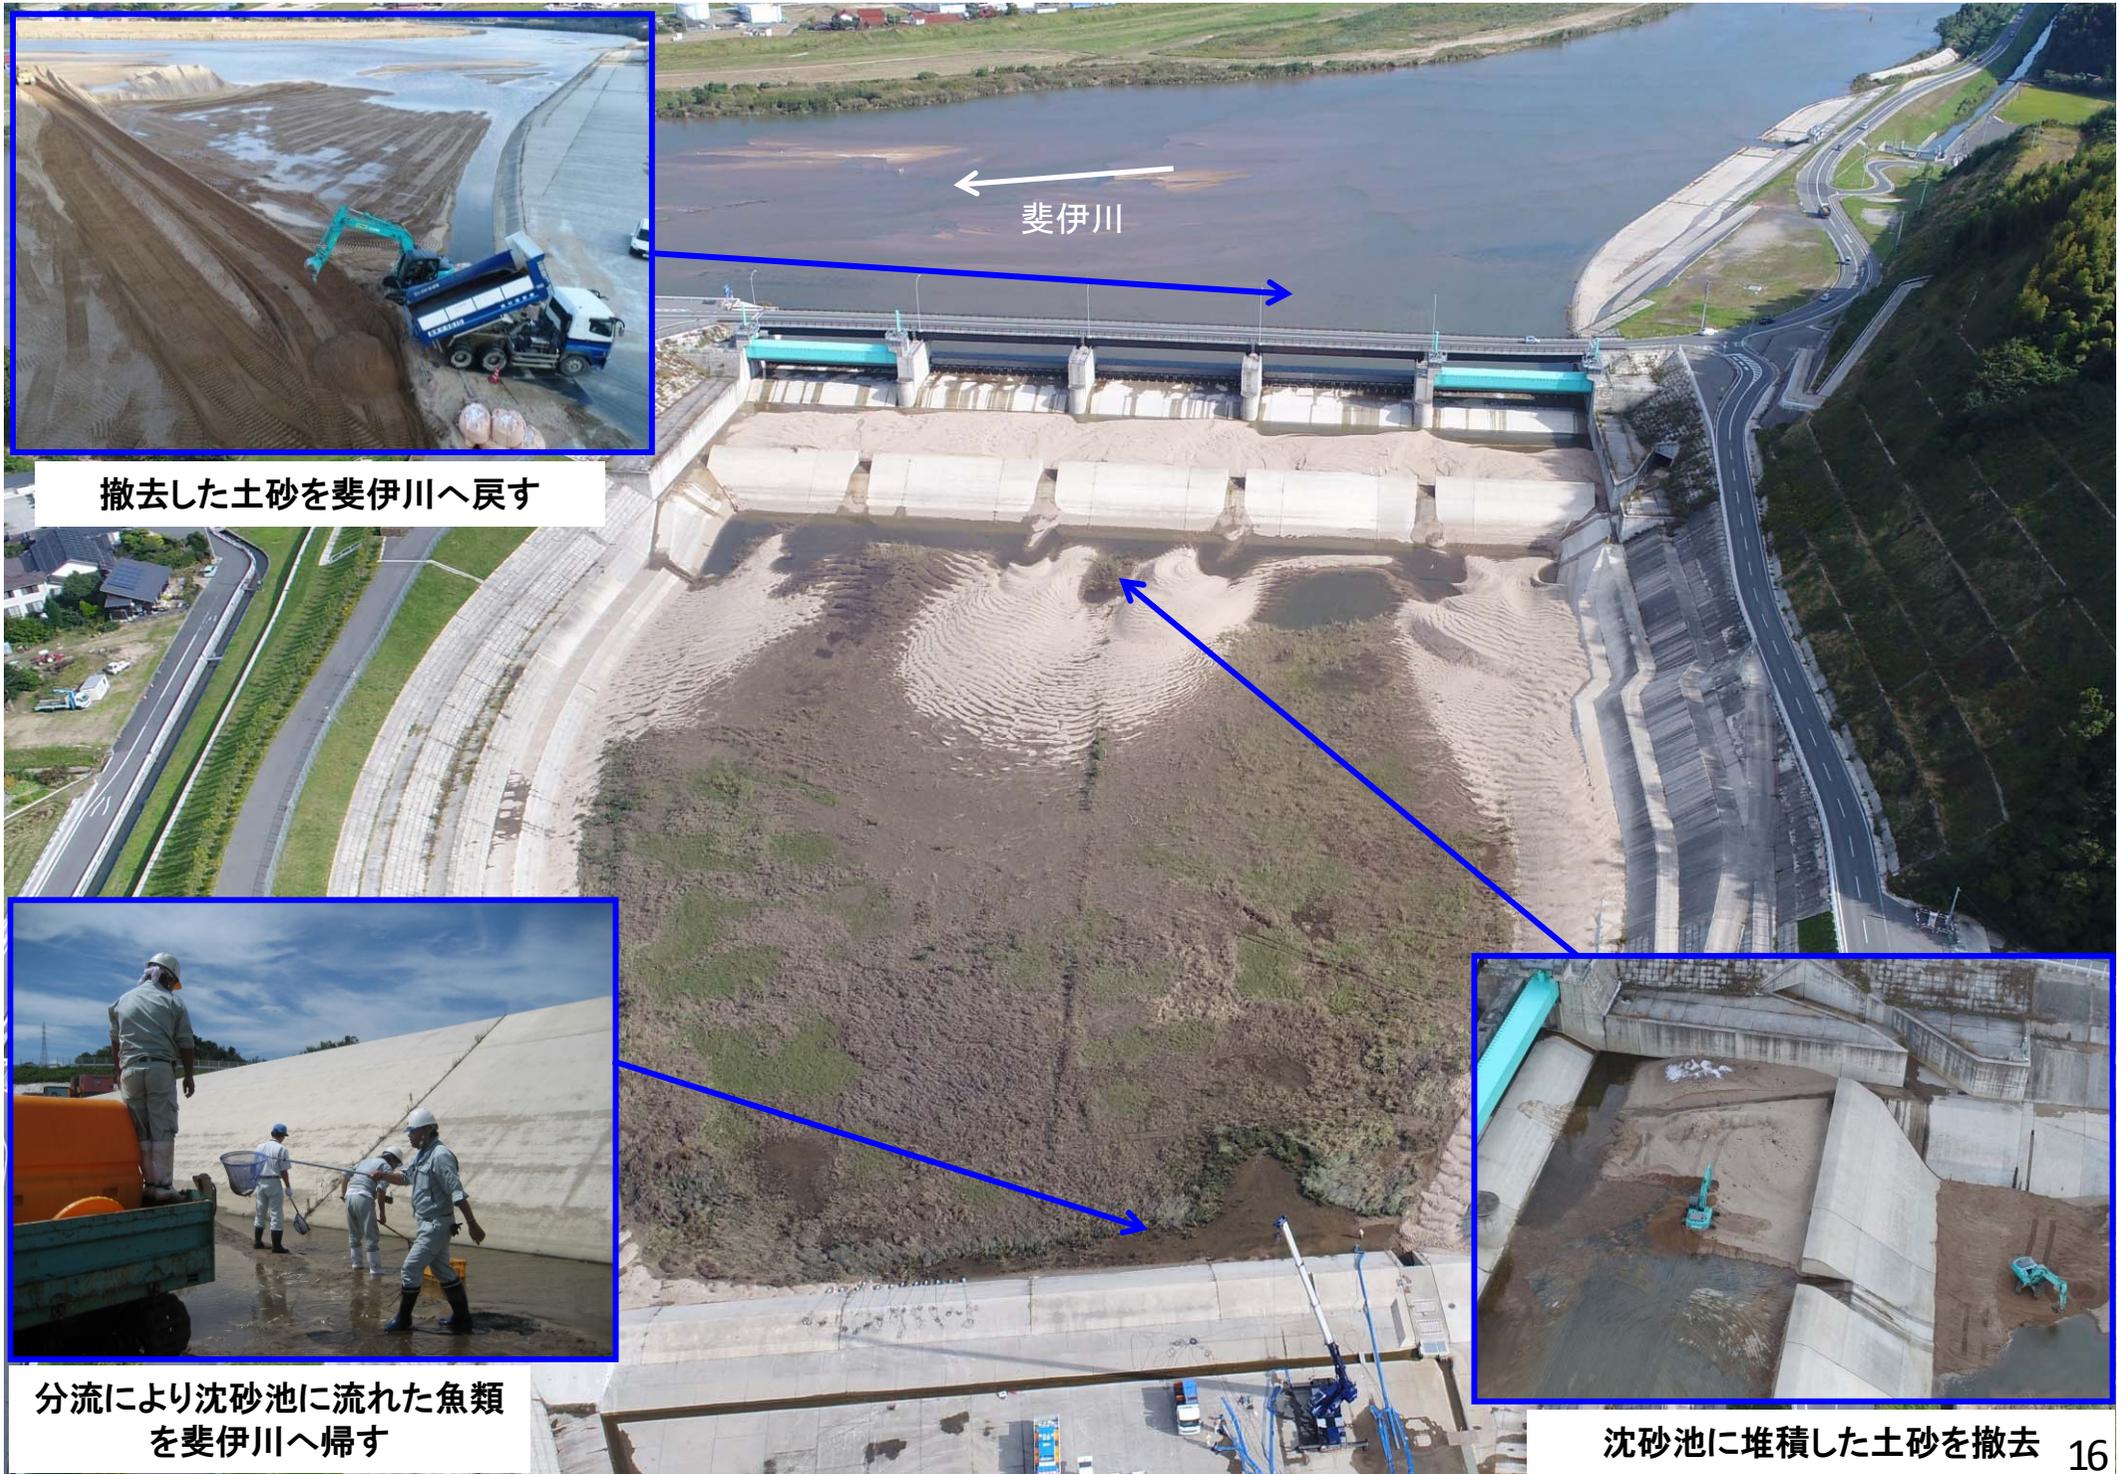
撤去した土砂を斐伊川へ戻す

分流により沈砂池に流れた魚類を斐伊川へ帰す

沈砂池に堆積した土砂を撤去 16
