# 第6章 環境調査の結果

#### 6.1.1 水質(塩分、水温、富栄養化、溶存酸素、土砂による水の濁り)

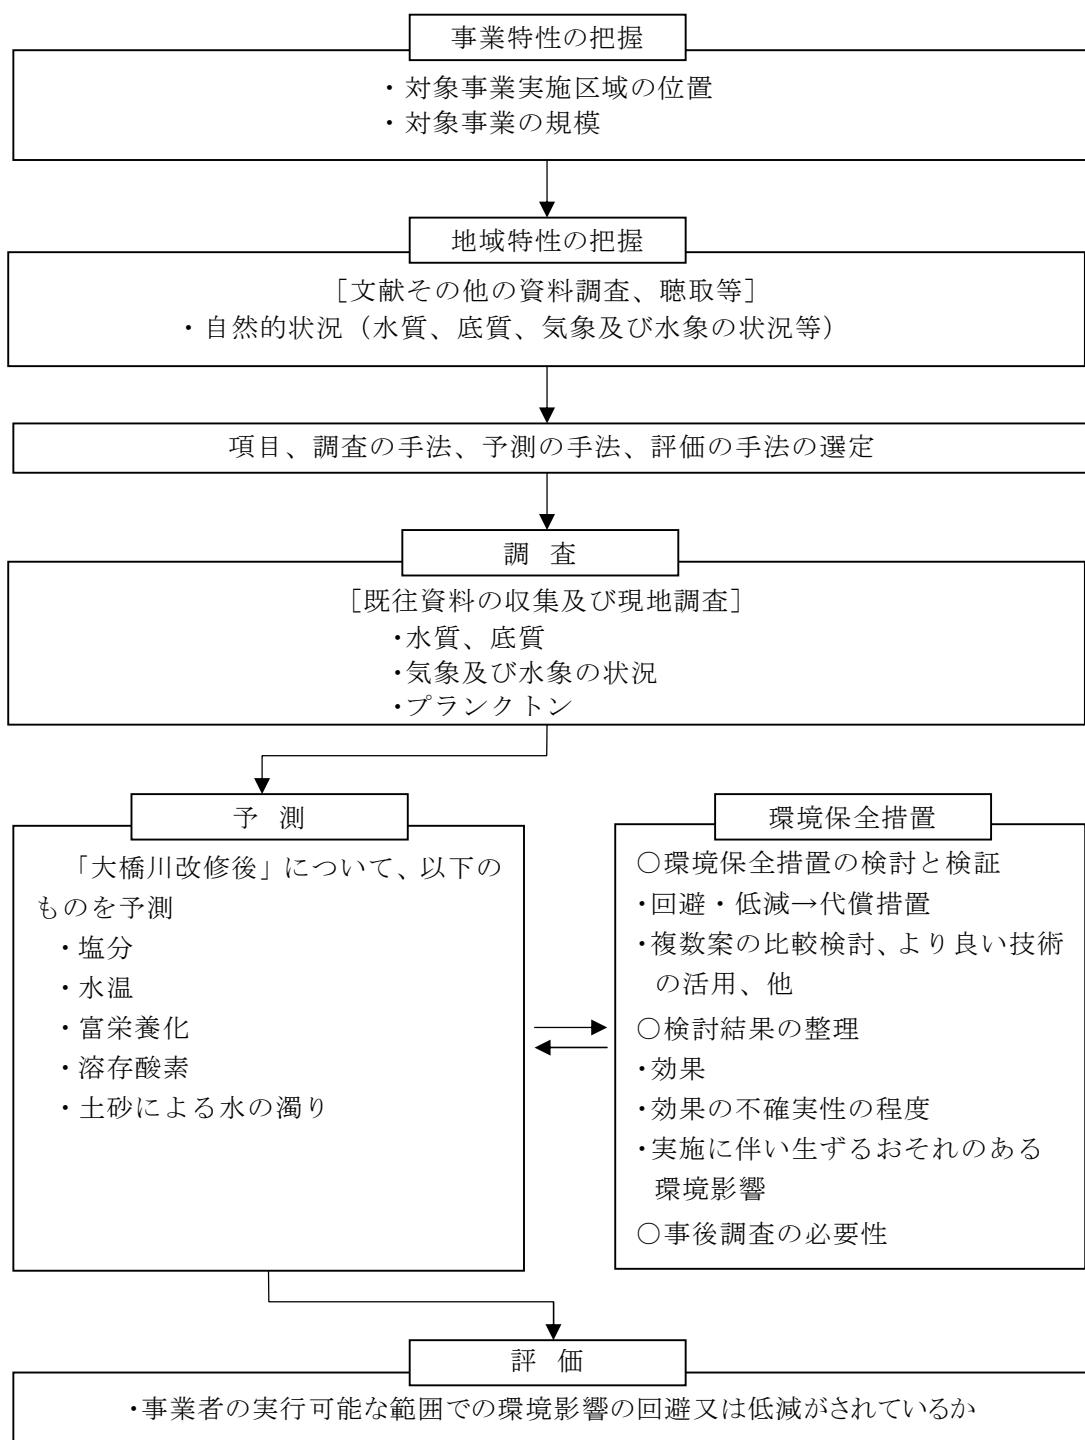
図 6.1.1-1 水質の環境調査の手順

水質の環境調査にあたっては、対象事業の概要等の事業特性を踏まえて、文献その他の資料により地域の自然的状況（水質、底質、気象及び水象の状況等）を把握した。これらの整理した内容に基づき、調査、予測及び評価の手法を選定した。次に、予測に必要となる情報（水質、底質、気象及び水象の状況等）を文献その他の資料及び現地調査により収集し、大橋川改修に伴う塩分、水温、富栄養化、溶存酸素、土砂による水の濁りの変化を予測した。予測の結果、環境保全措置が必要と判断される場合には、その内容を検討し、環境影響の回避・低減の視点から評価を行った。

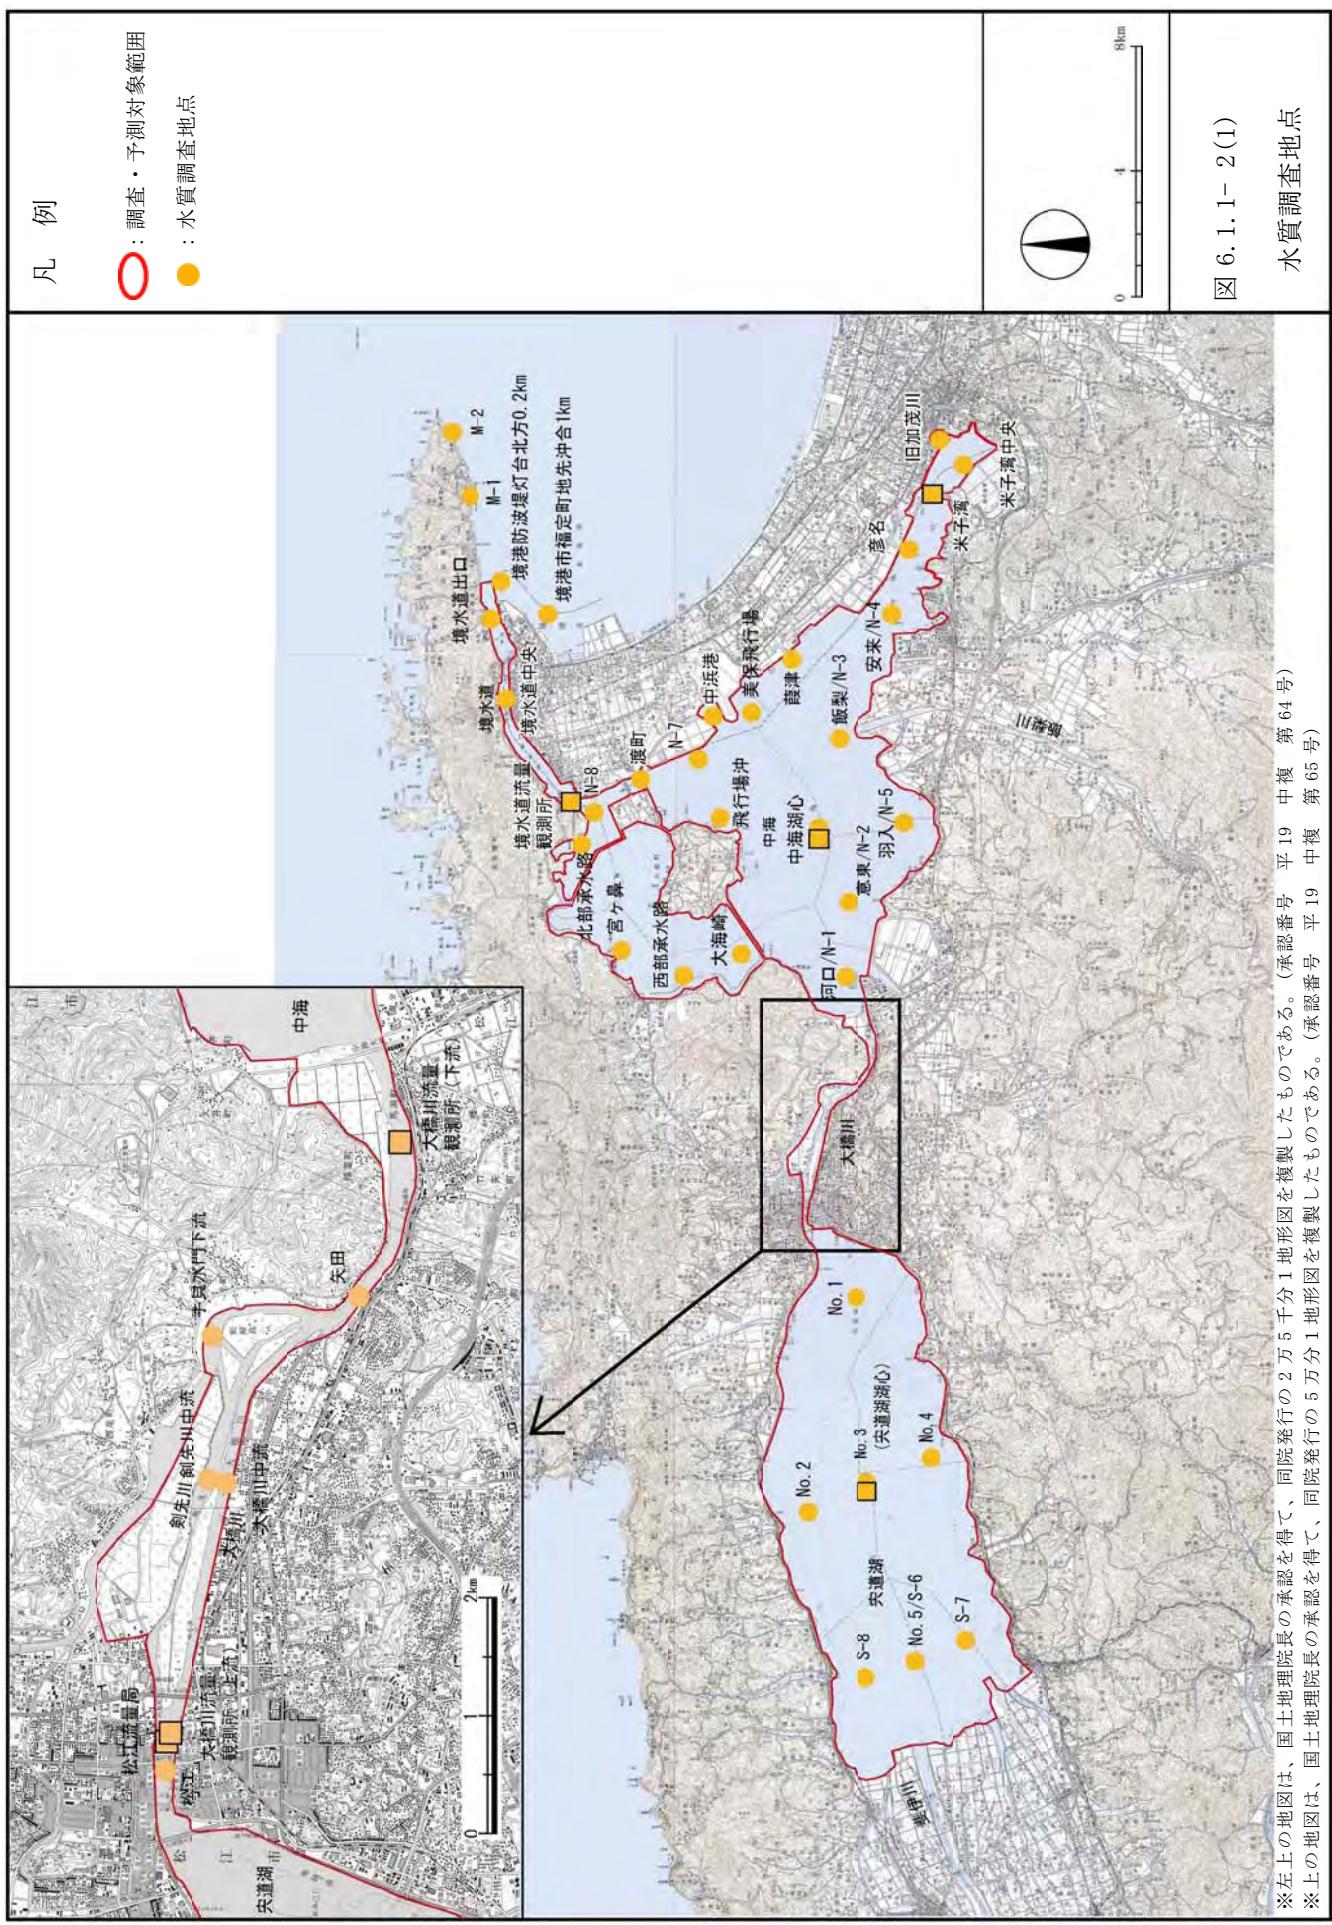
水質調查地點

水質の調査地域は、宍道湖、大橋川、中海、境水道及び美保湾とその集水区域とした。調査地点は、水質の状況を適切かつ効果的に把握できる地点として、宍道湖は、宍道湖 No. 1、No. 2、No. 3(湖心)、No. 4、No. 5、S-7、S-8 の採水・分析地点(7 地点)及び宍道湖湖心の自動観測地点、大橋川は、松江、矢田、大橋川中流、剣先川中流、手貝水門下流の採水・分析地点(5 地点)及び松江水質、松江流量局、大橋川流動(上流・下流)の自動観測地点(4 地点)、中海は、大橋川河口、意東鼻沖、飯梨川河口、安来港、羽入川河口、中海湖心、N-7、米子湾中央、葭津地先、渡町地先、旧加茂川、彦名地先、飛行場沖、美保飛行場、中浜港、大海崎沖、宮ヶ鼻沖、西承水路の採水・分析地点(18 地点)及び中海湖心、米子湾の自動観測地点(2 地点)、境水道及び美保湾は、北承水路、N-8、境水道中央、境水道出口、M-1、M-2、境港防波堤灯台北方 0.2km、境港市福定町地先沖合 1km の採水・分析地点(8 地点)及び境水道流動の自動観測地点とした。

調査地点と環境要素との関係を表 6. 1. 1-2～表 6. 1. 1-4 に、調査地域及び調査地点を図 6. 1. 1-2 に示す。

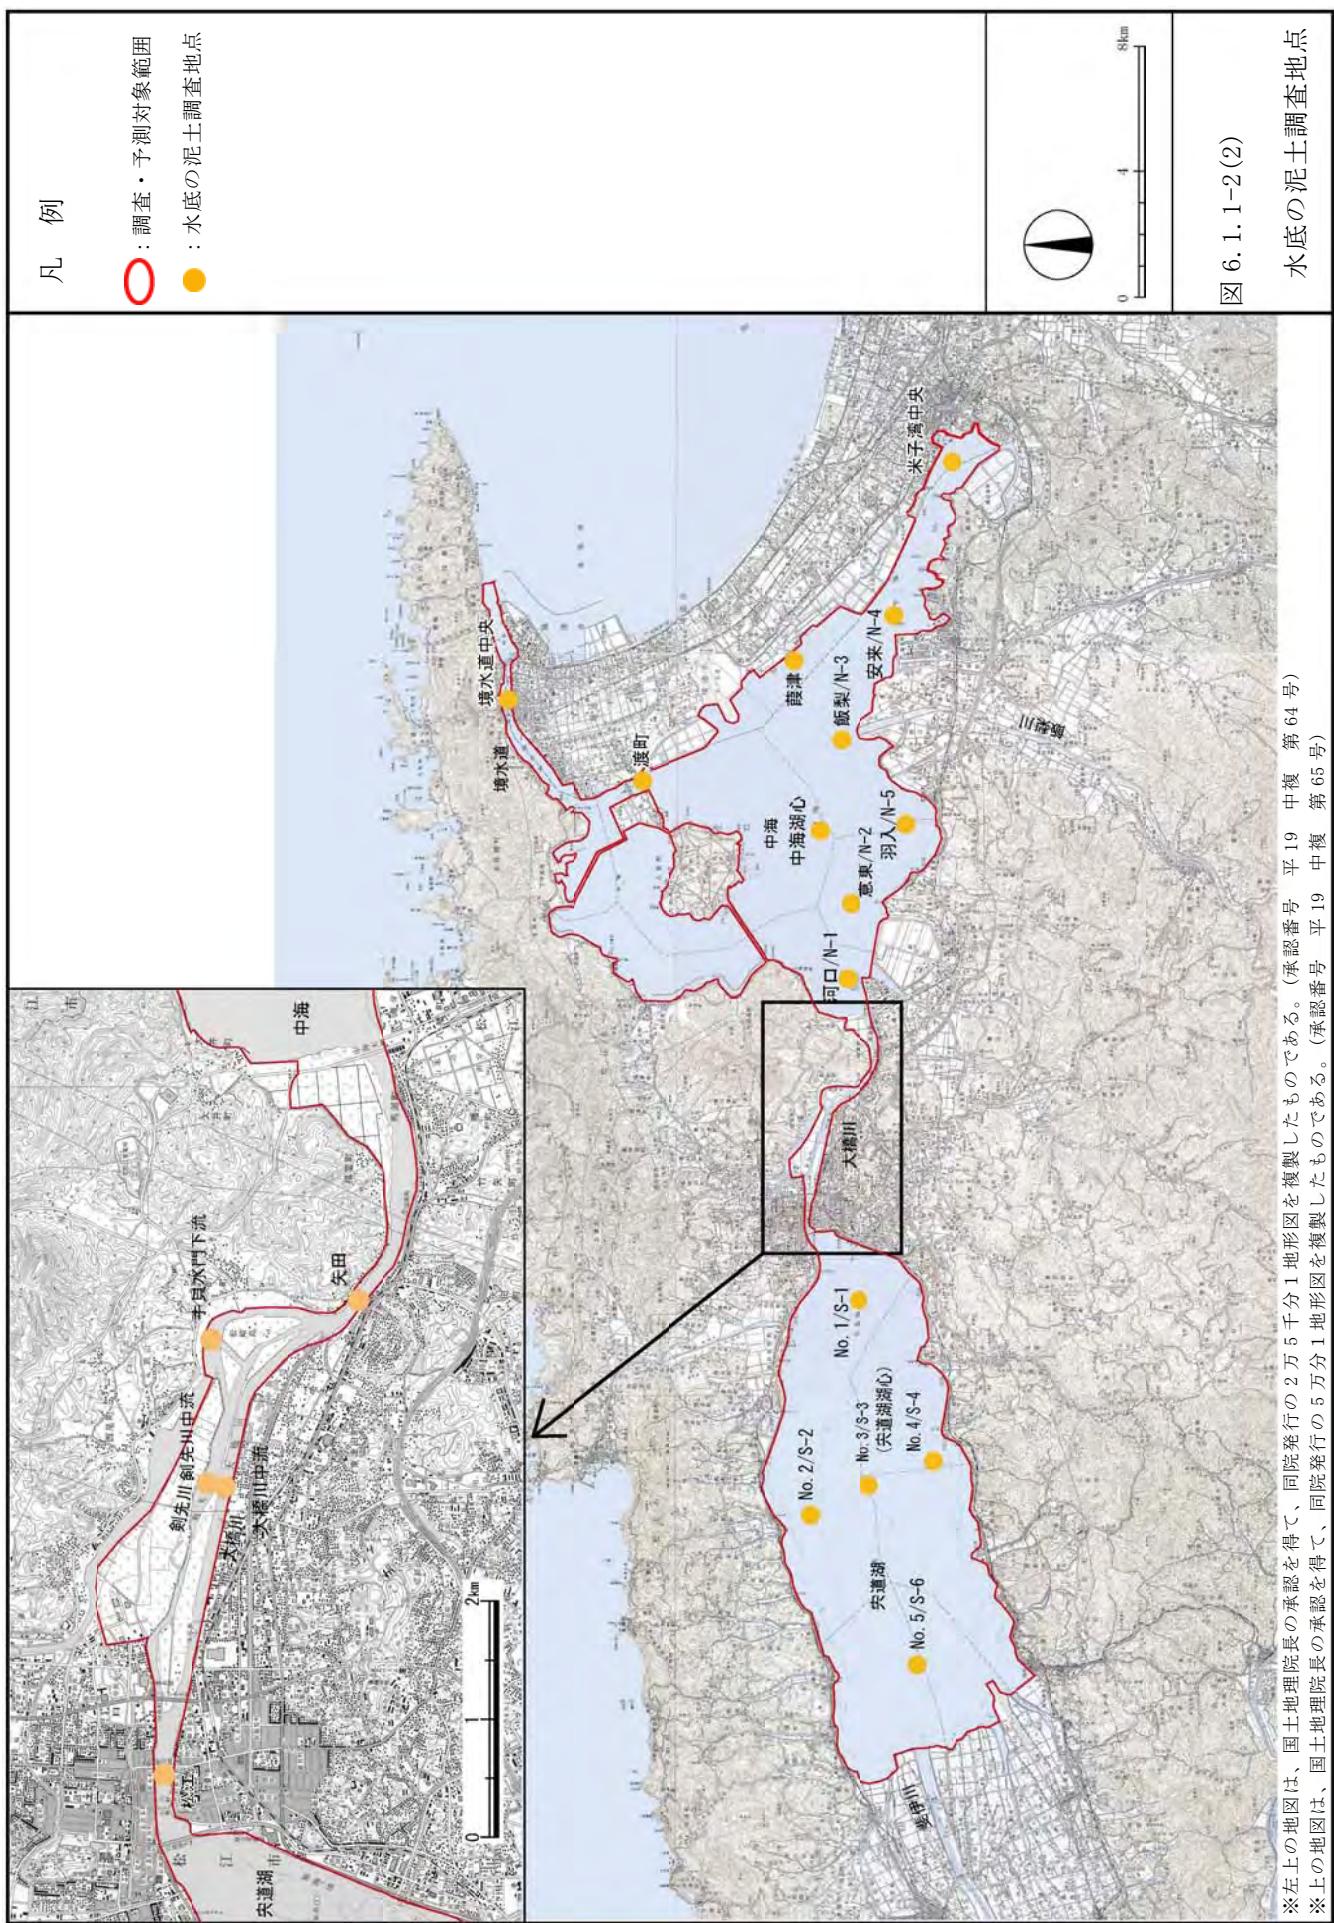
図 6.1.1-2(2)

底質の調査地域は、宍道湖、大橋川、中海、境水道及び美保湾とした。調査地点は、底質の状況を適切かつ効果的に把握できる地点として、宍道湖は、宍道湖 No. 1、No. 2、No. 3(湖心)、No. 4、No. 5 の採泥・分析地点(5 地点)及びおよそ 1km 四方毎に 1 箇所に設定したメッシュ調査地点(平成 5 年から平成 17 年までで 150 地点)、大橋川は、松江、矢田、大橋川中流、剣先川中流、手貝水門下流の採泥・分析調査地点(5 地点)、中海は、大橋川河口、意東鼻沖、飯梨川河口、安来港、羽入川河口、中海湖心、米子湾中央、葭津地先、渡町地先の採泥・分析地点及びおよそ 1km 四方毎に 1 箇所に設定したメッシュ調査地点(平成 5 年から平成 17 年までで 150 地点)、境水道は、境水道中央の採泥・分析地点とした。また、大橋川内では、堆積物粒度調査及び掘削面岩盤調査を実施した。

水底の泥土調査地点

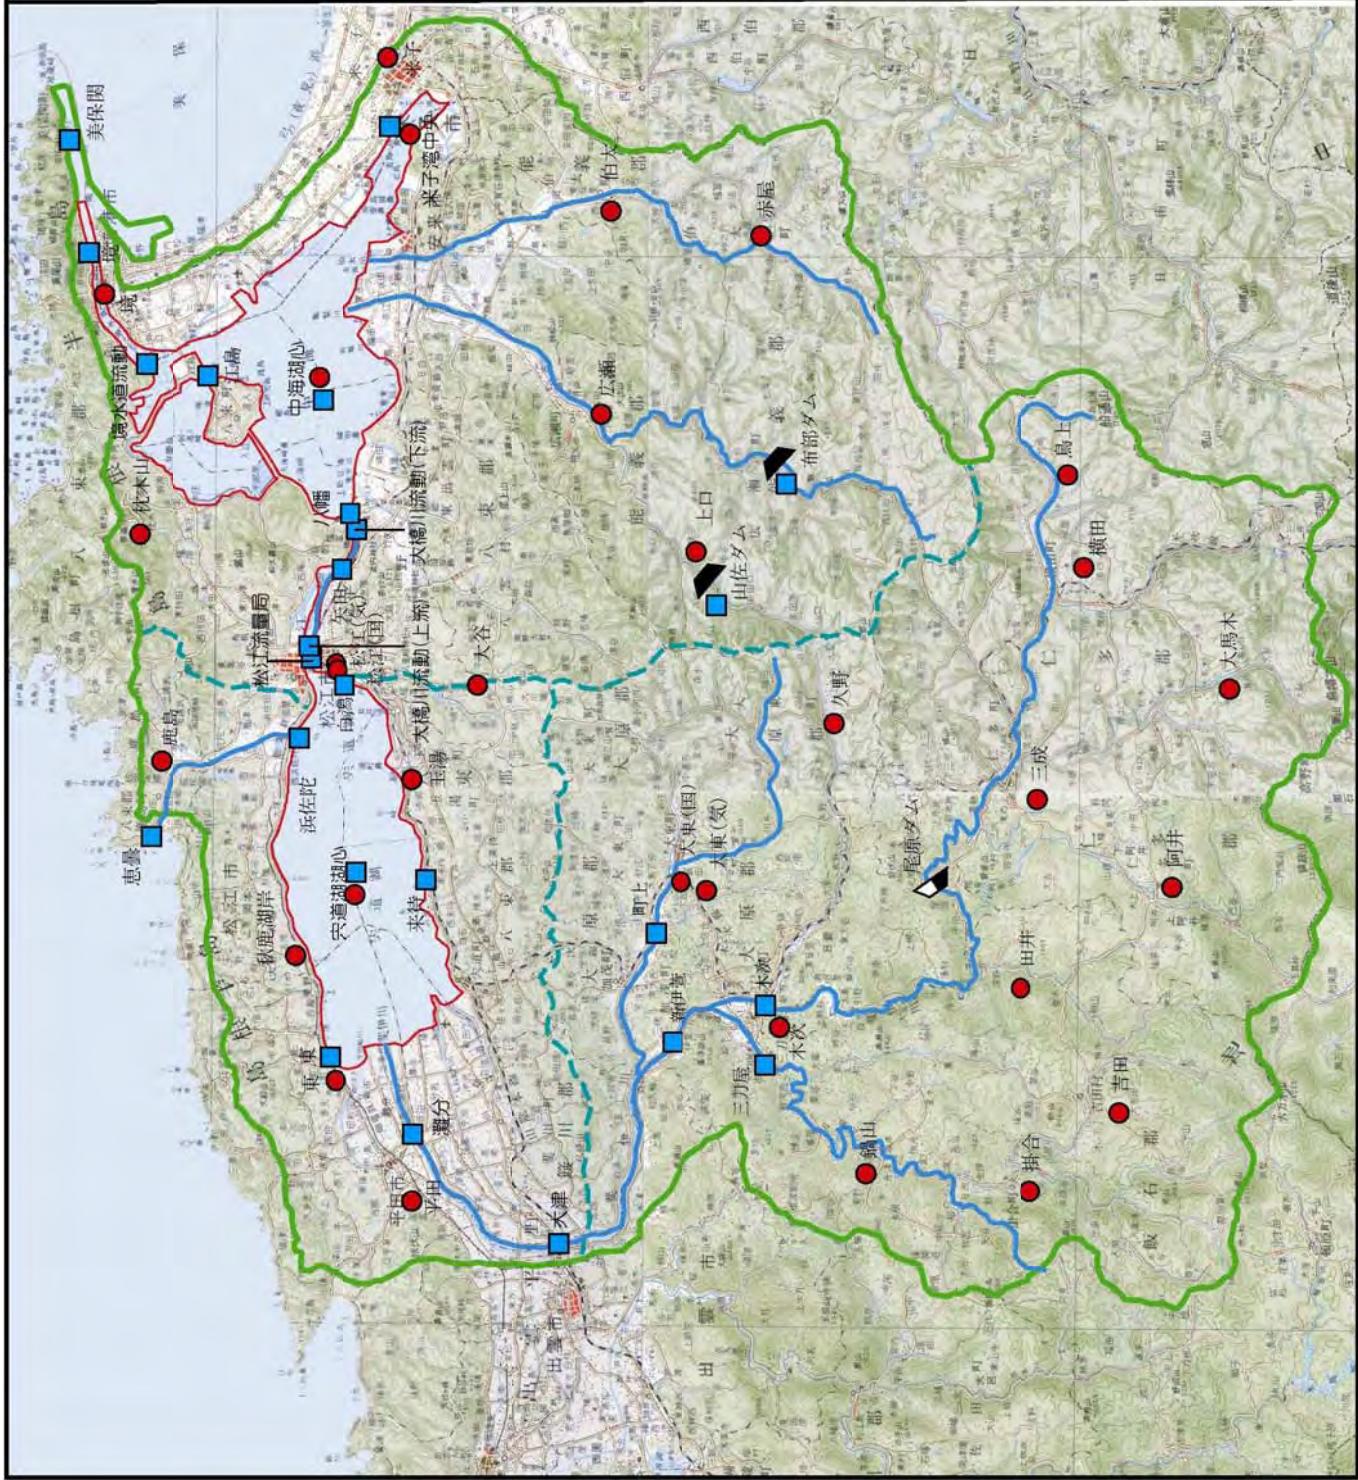
### 図 6.1.1-2(3)

気象の調査地域は宍道湖、大橋川、中海及び境水道までの区域及びその集水区域とした。調査地点は地域の気象を継続的に観測している地点として、宍道湖・大橋川は、宍道湖・大橋川流域の気象観測所(21 地点)及び宍道湖大橋川湖内の気象観測所(1 地点)、中海・境水道は、中海境水道流域の気象観測所(7 地点)及び中海境水道湖内の気象観測所(2 地点)とした。

水象の調査地域は、宍道湖、大橋川、中海及び境水道までの区域と美保湾及びその秋水区域とした。調査地点は、地域の水象を継続的に観測している地点として、宍道湖は、

宍道湖流域の水位流量観測所(6 地点)及び宍道湖湖内の水位観測所(5 地点)、大橋川は、大橋川内の流動観測所(3 地点)及び大橋川内の水位観測所(3 地点)、中海は、中海流域の水位流量観測所(2 地点)及び中海湖内の水位観測所(3 地点)、境水道・美保湾は、境水道内の流動観測所(1 地点)及び境水道・美保湾内の水位観測所(2 地点)とした。

### 氣象・水象調查地點

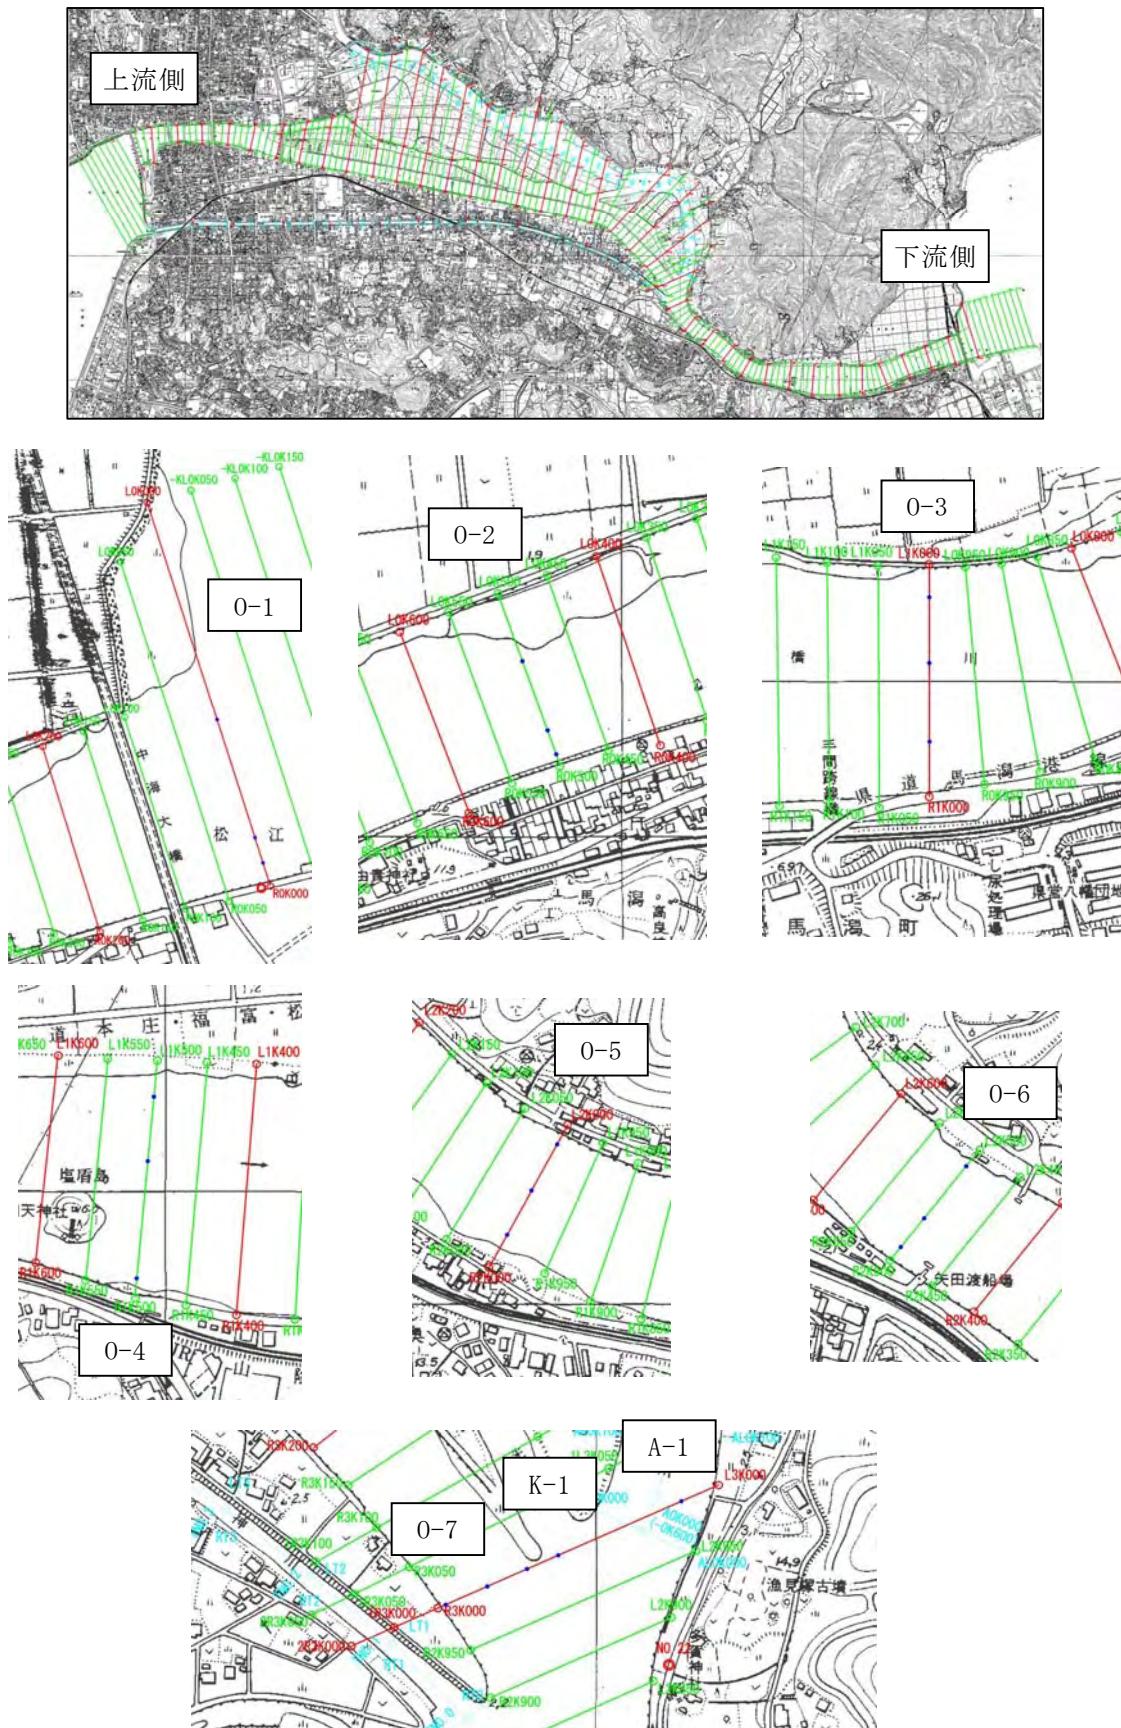
図 6.1.1-3 大橋川の底質詳細調査地点【H17、H18】

また、大橋川内の底質詳細調査の地点を表 6. 1. 1-19～表 6. 1. 1-20 及び図 6. 1. 1-2～図 6. 1. 1-3 に示す。調査項目は、平成 17 年では粒度組成、平成 18 年では底質性状の調査を実施している。

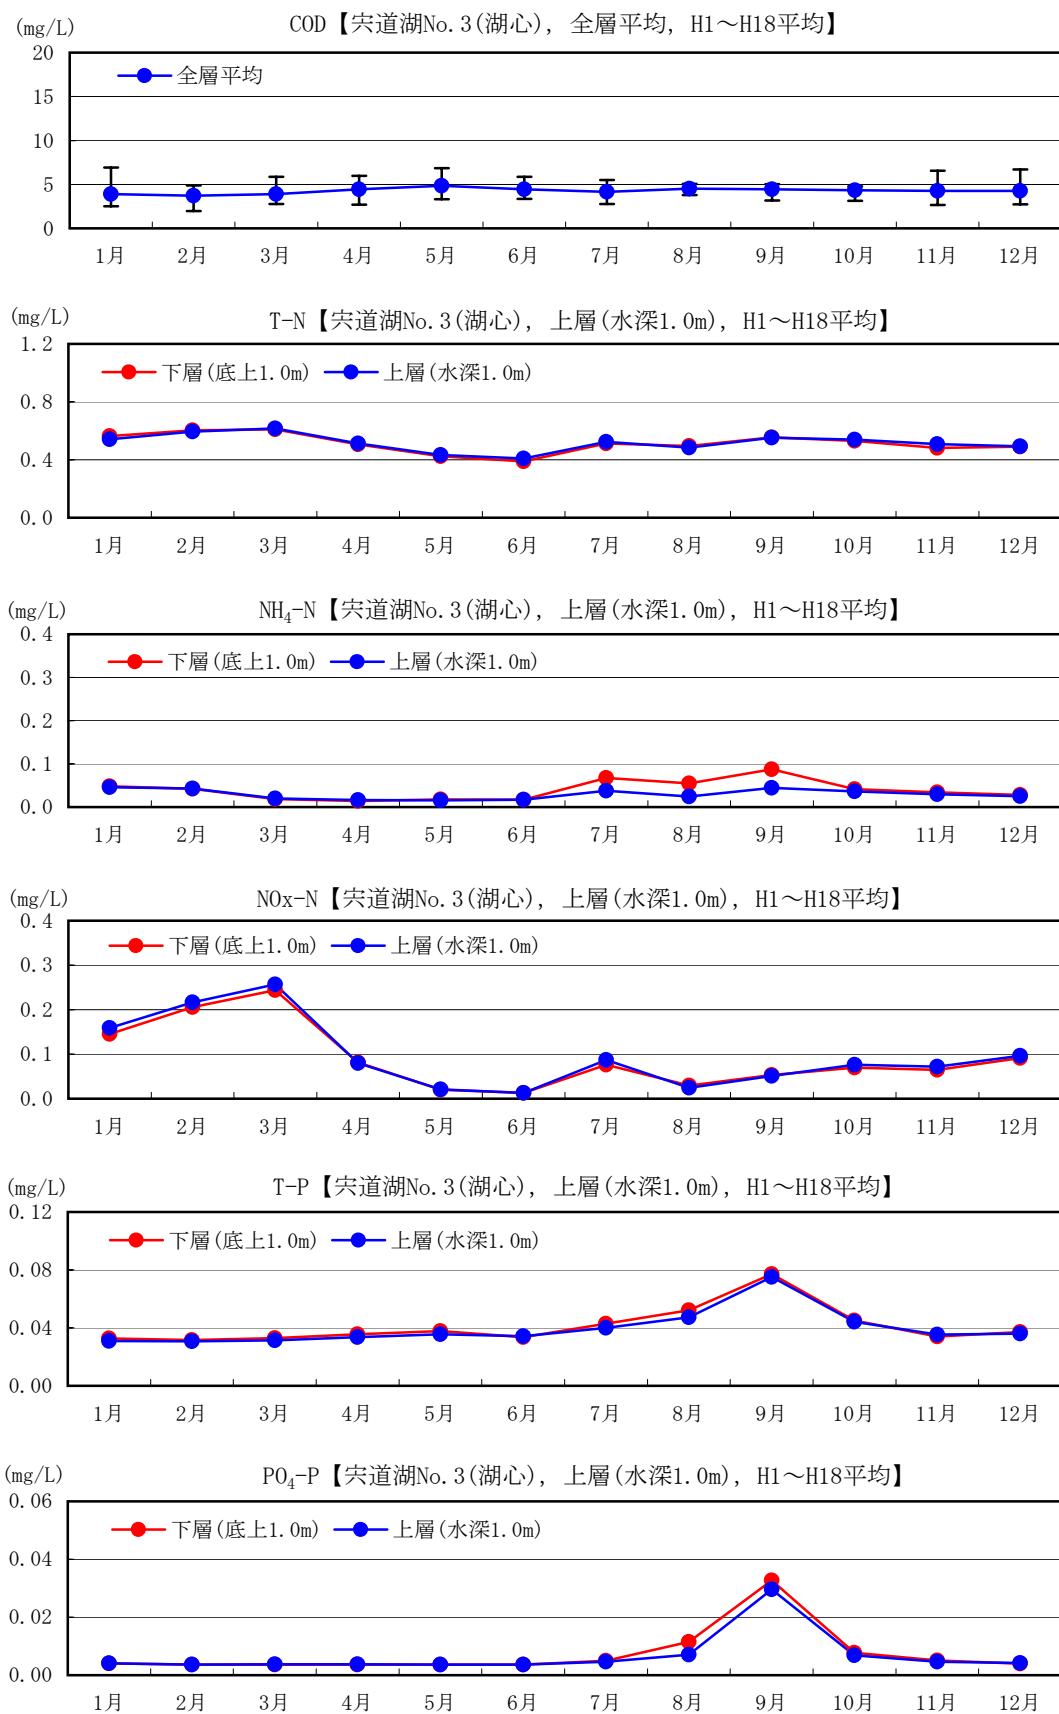
図6.1.1-5 水質(富栄養化)の季節変化【宍道湖No. 3(湖心), H1～H18平均】

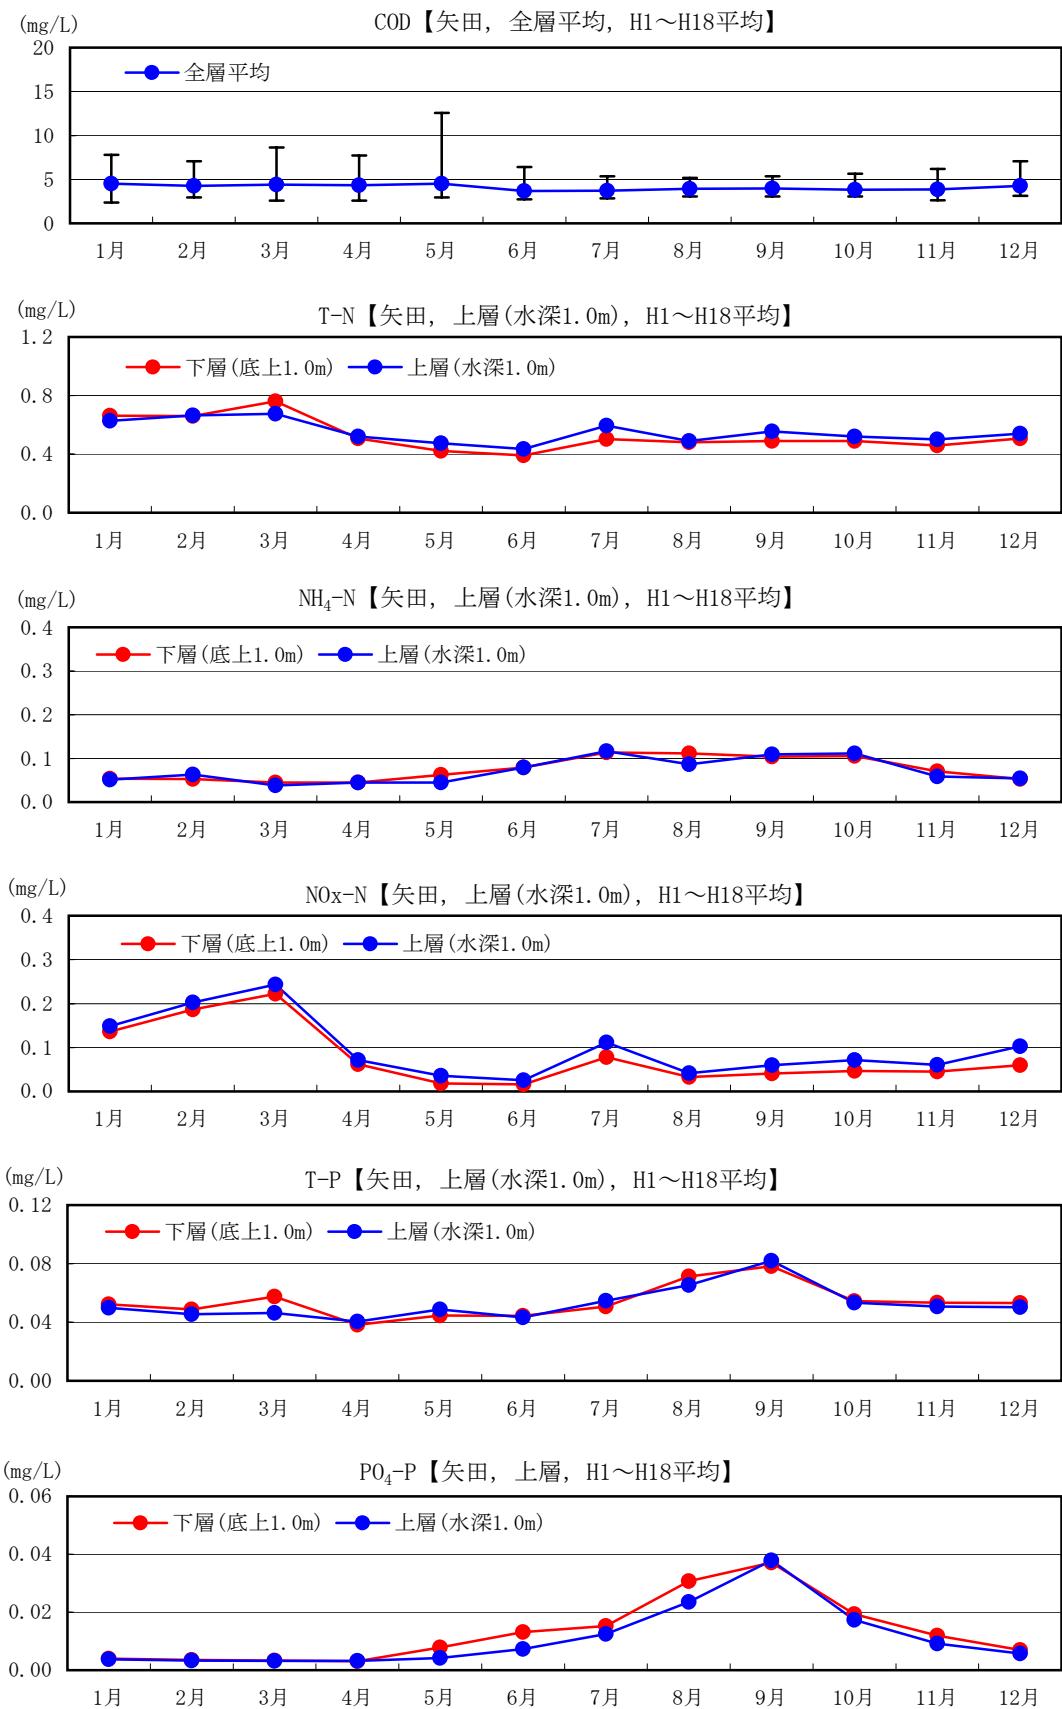
図6.1.1-6 水質(富栄養化)の季節変化【矢田, H1~H18平均】

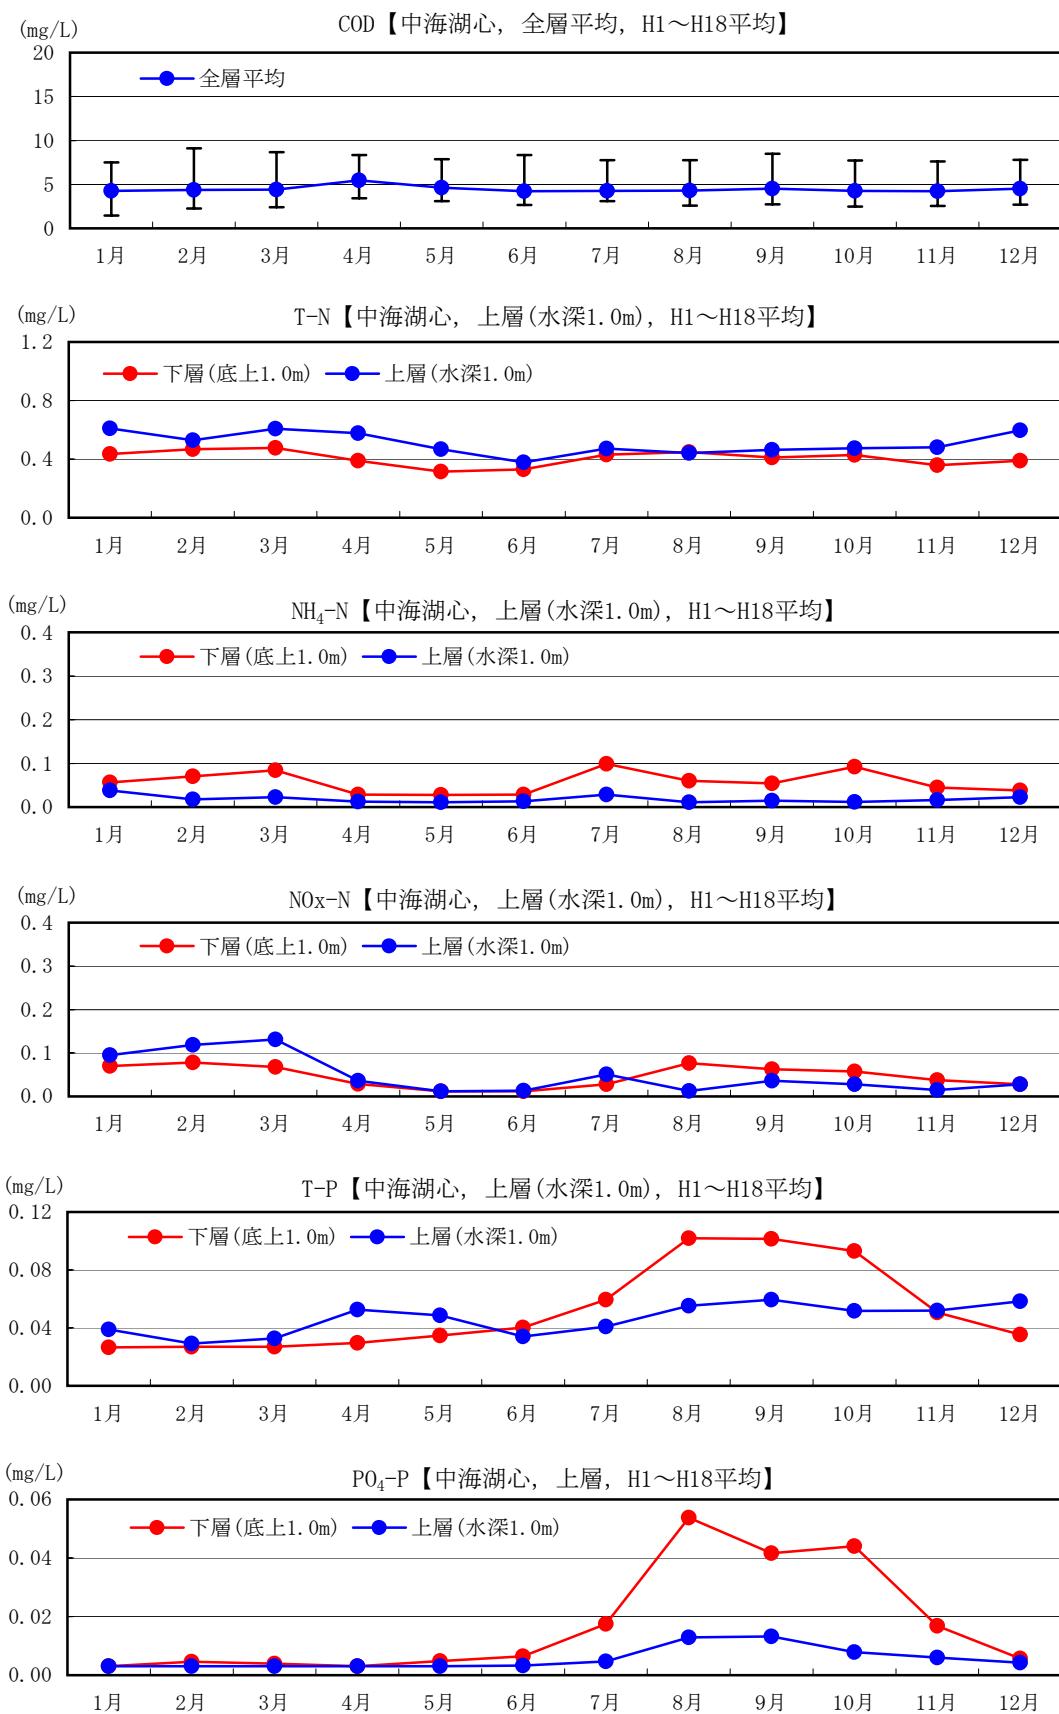
図6.1.1-7 水質(富栄養化)の季節変化【中海湖心, H1～H18平均】

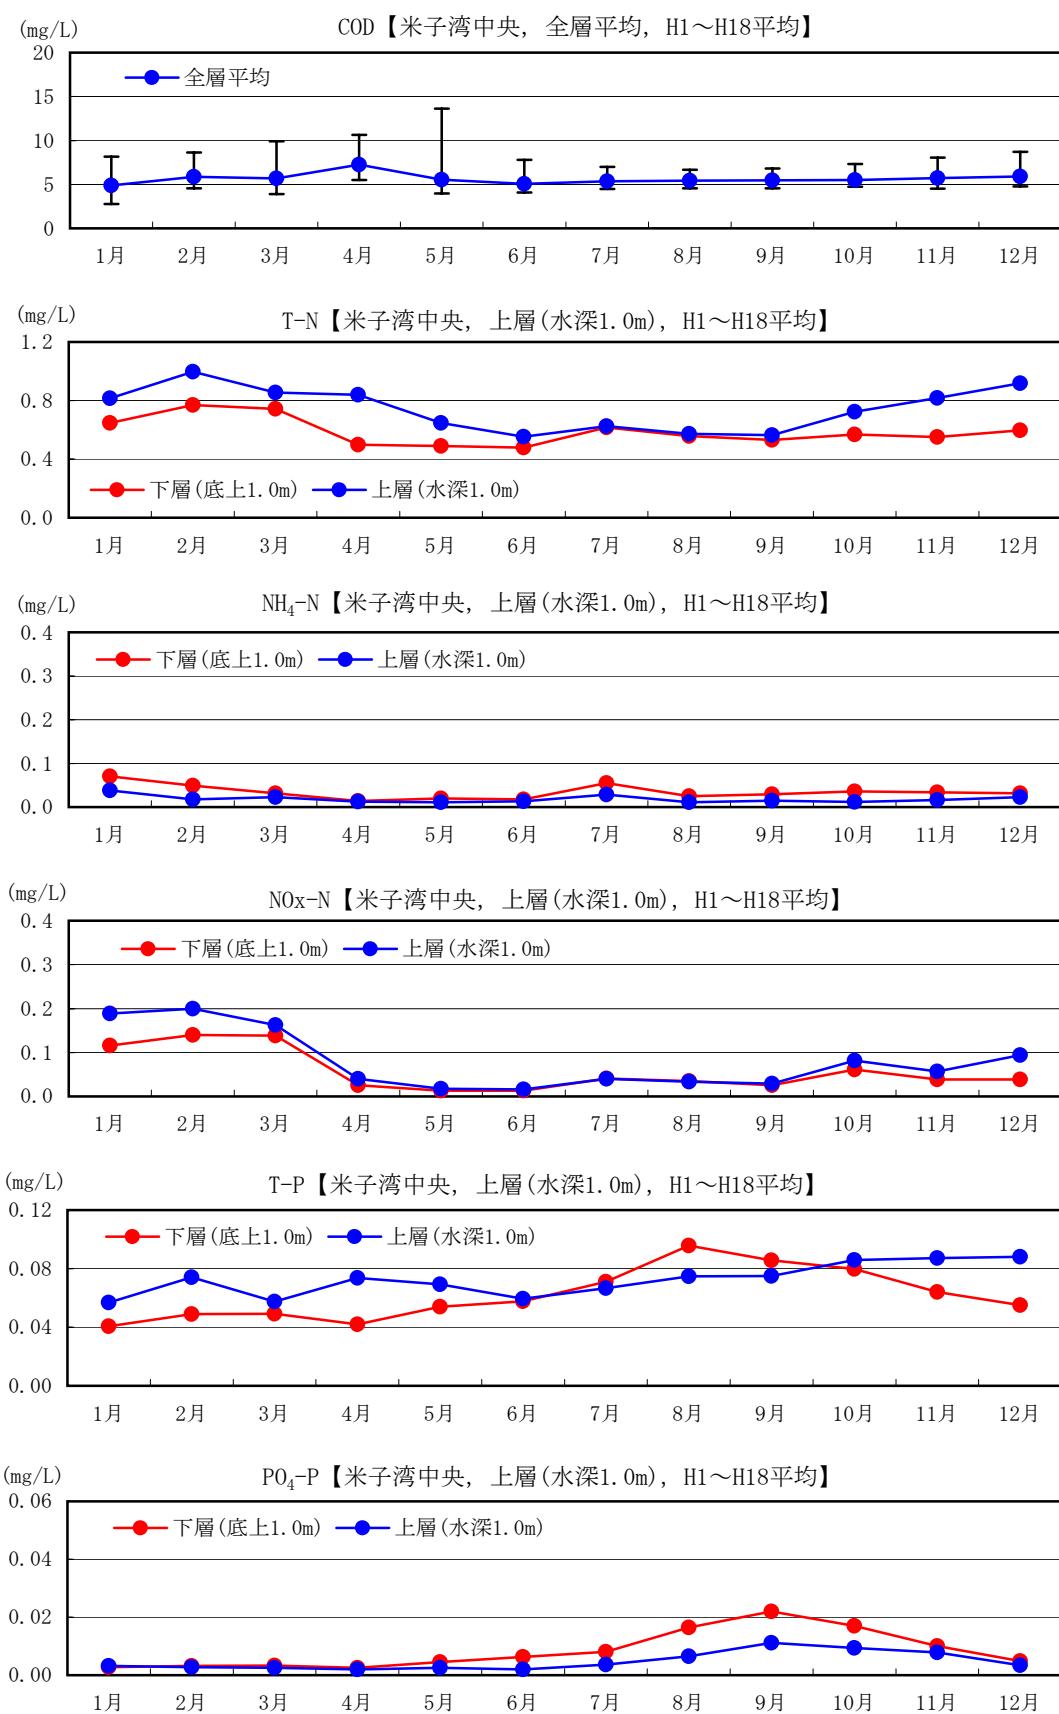
図6.1.1-8 水質(富栄養化)の季節変化【米子湾中央, H1～H18平均】

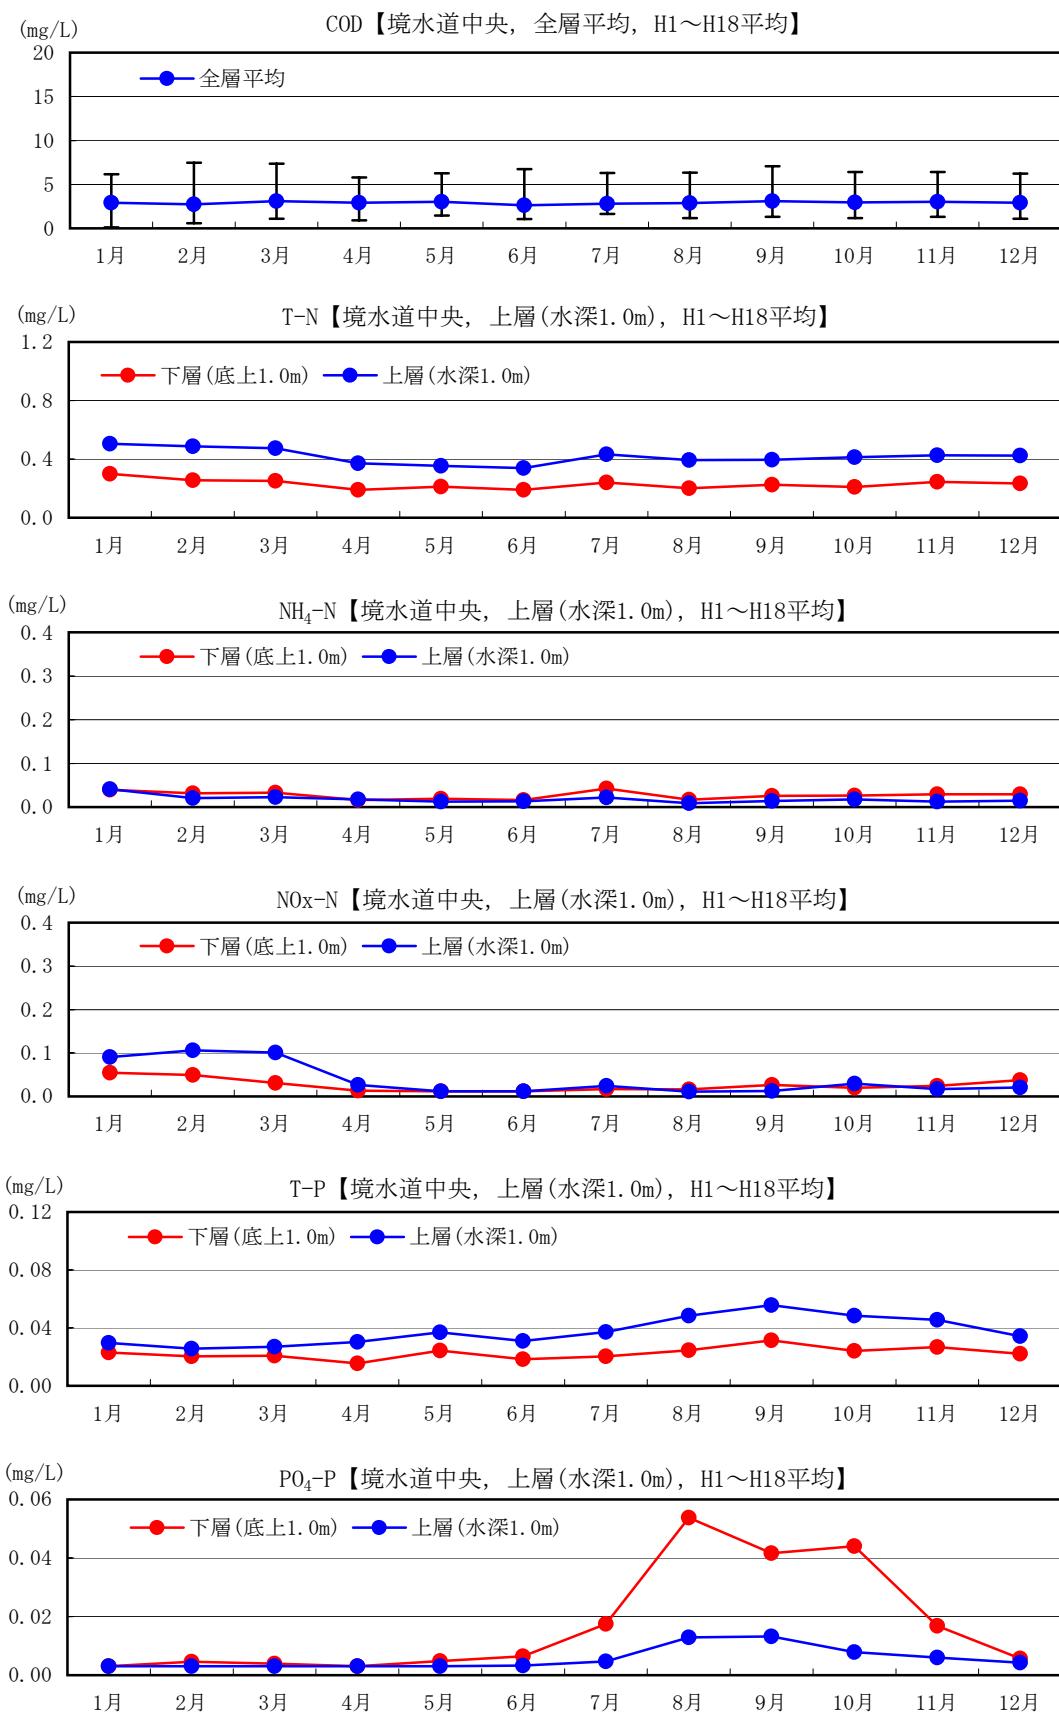
図6.1.1-9 水質(富栄養化)の季節変化【境水道中央, H1～H18平均】

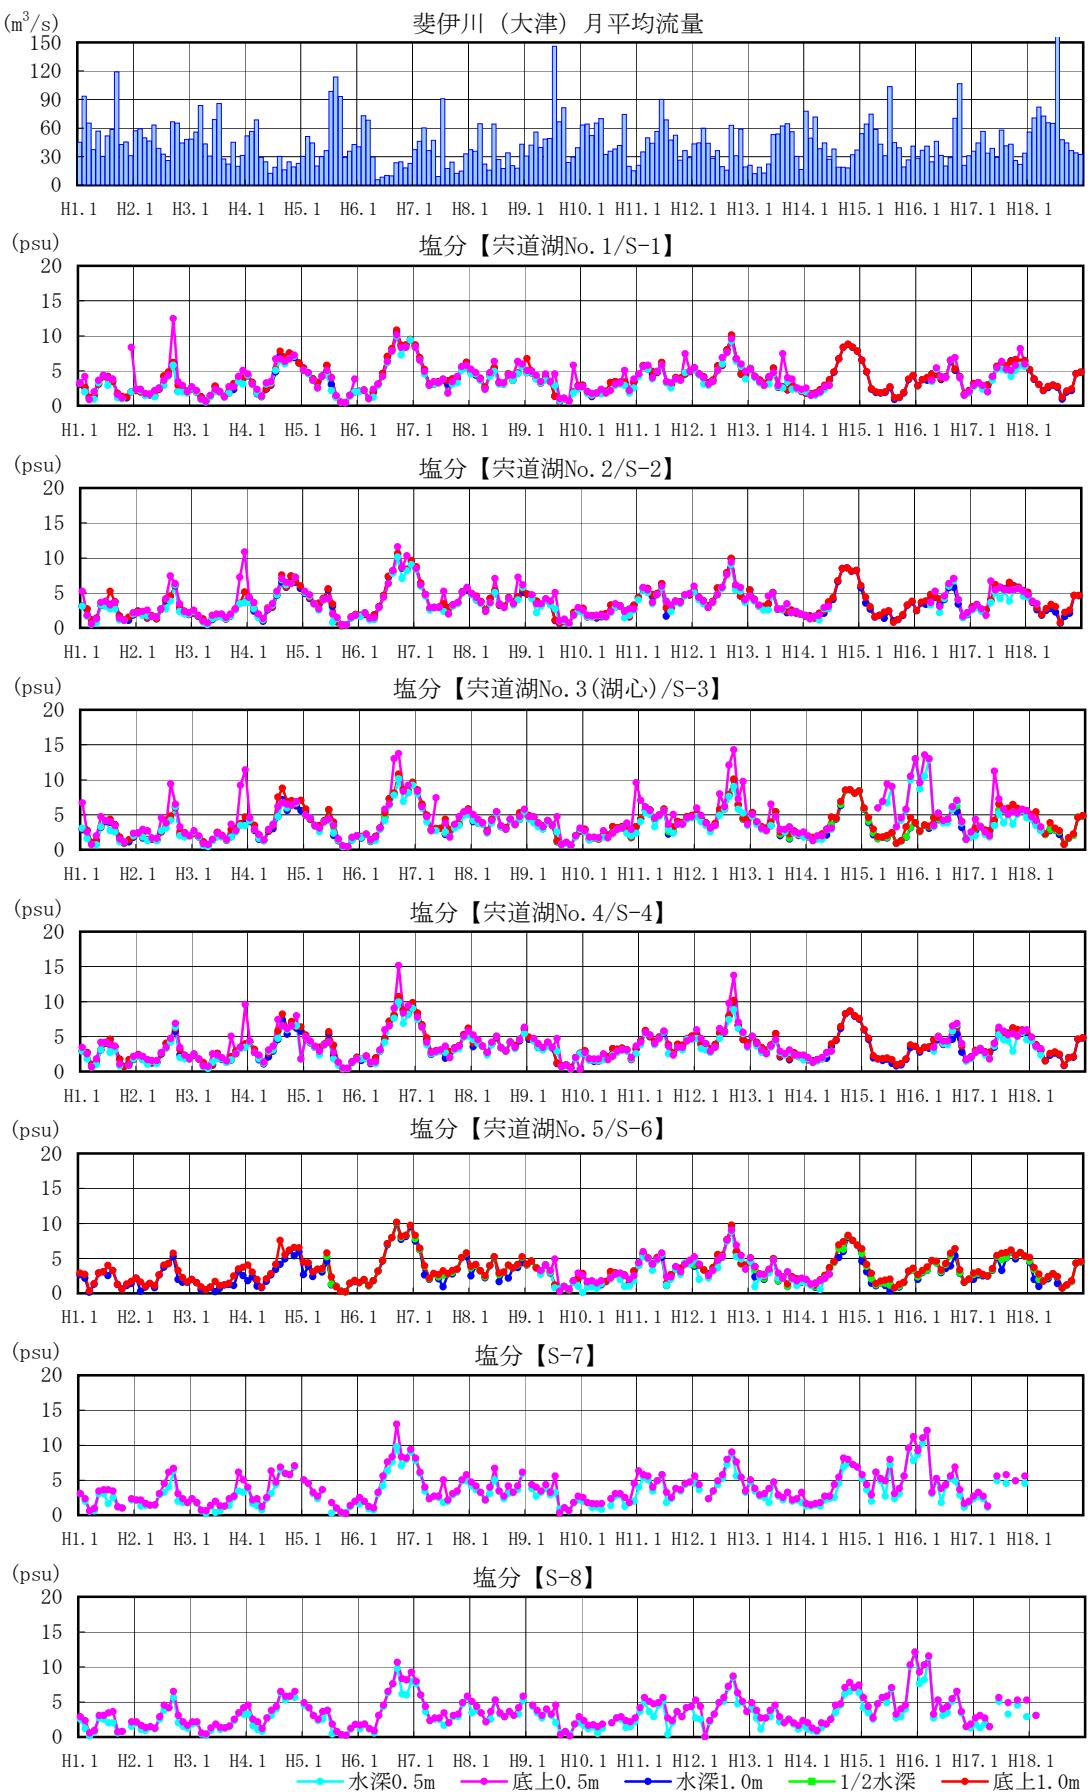
図6.1.1-10 宍道湖の採水・分析調査の結果【塩分】
